BITACORA ELECTRÓNICA DE OBRA

Confirma Bitacora: Si	Nro Informe: 056 CON T68- 2023	Fecha Informe: 31 - 08 - 2023	Nombre De La Obra: Mejoramiento de la Carretera Santa María- Santa Teresa - Puente Hidroeléctrica Machu Picchu Carretera	Personal Encargado: NATALY SUSI CABALLON PAUCAR		
Foto Bitacora:	Foto Bitacora 2:	Foto Bitacora 3:	Foto Bitacora 4:	Foto Bitacora 5:	Foto Bitacora 6:

INFORME Y/O REPORTE N°056_CONTRATO N°68-2023-MNT. TÚNEL MACHUPICCHU/NSCP.2023.
 EMPRESA CONTRATISTA: CONSORCIO CARRETERA CUSCO
 CONTRATO DE OBRA: N° 057-2021-MTC/ 20, del 07.06.2021
 Obra: "MEJORAMIENTO DE LA CARRETERA SANTA MARÍA - SANTA TERESA - PUENTE HIDROELÉCTRICA MACHUPICCHU, ITEM B.- CONSTRUCCIÓN DE TÚNEL Y ACCESOS".
 Monto Del Contrato: S/ 166,167,111.89 INCLUYE IGV
 Nuevo Monto Contractual: S/ 169,403,678.35 INCLUYE IGV: este monto es incluido y deducido por los Adicionales y deductivos vinculantes aprobados según RD.
 Plazo de Ejecución Contractual: 900 dc
 Inicio del Plazo Contractual: 23 de junio del 2021
 Término del Plazo Contractual: 9 de diciembre del 2023
 Suspensión de Plazo: 123 dc
 Nuevo Termino del Plazo: 31 de mayo del 2024
 SUPERVISOR: CONSORCIO SUPERVISOR SANTA TERESA
 CONTRATO DE

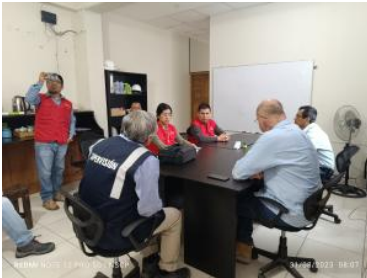
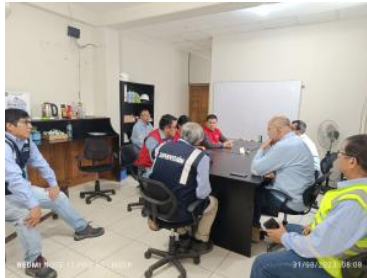
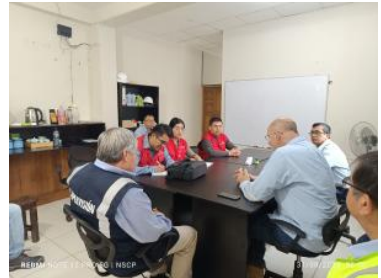
REUNION EN LAS INSTALACIONES DEL CONTRATISTA POR LA VISITA DE CONTROL (HITO N°8) DEL CONTROL CONCURRENTE POR EL ÓRGANO DE CONTROL INSTITUCIONAL (OCI-PVN)-CONTRALORÍA GENERAL DE LA REPUBLICA (CGR).

Se tuvo la Visita de Control (Hito N°8) del Control Concurrente por el Órgano de Control Institucional (OCI-PVN)-CONTRALORÍA GENERAL DE LA REPUBLICA (CGR), se realizó la reunión en las instalaciones del Contratista; el residente, supervisor y el Administrador de contrato de PVN hicieron de conocimiento y otorgaron información del estado situacional de la Obra a los integrantes de la Visita de Control; los integrantes de la reunión y visita en campo fueron los siguientes:

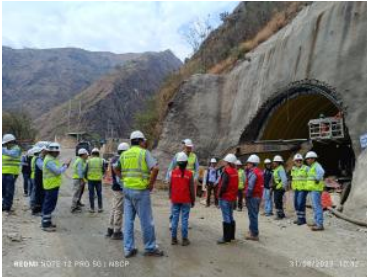
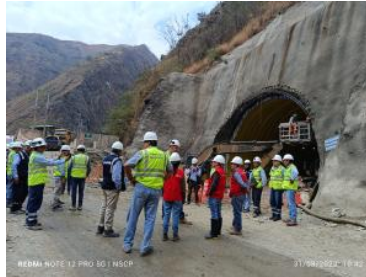
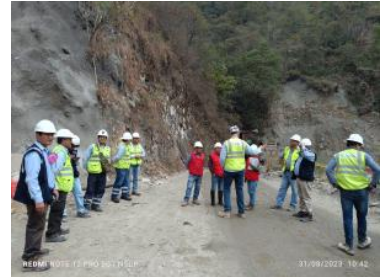
PROGRESIVA: KM 6+245.50
INSTALACIÓN DE CERCHA DEL FALSO TÚNEL DE ENTRADA.
VISITA DE LA CONTRALORÍA GENERAL DE LA REPUBLICA.

SE REALIZO LA VISITA DE CONTROL POR LA OCI PVN-CGR, CONSTITUYÉNDOSE EN OBRA EL RESIDENTE Y SUS ESPECIALISTAS, EL SUPERVISOR Y SUS ESPECIALISTAS, EL ADMINISTRADOR DE CONTRATO DE PVN.

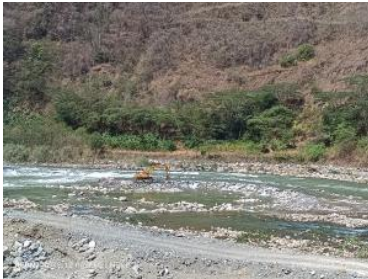
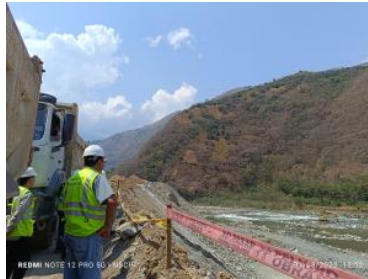
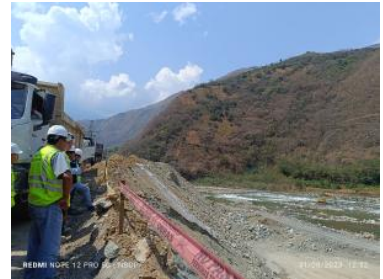
PROGRESIVA: KM 4+980
EXTRACCIÓN DE MATERIAL PARA AGREGADO DE LA CANTERA SANTA ROSA.

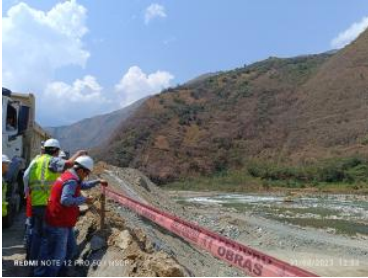
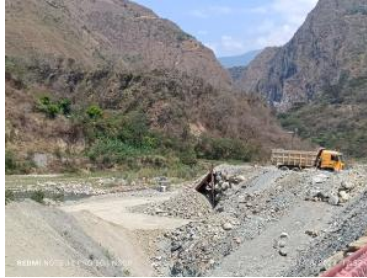
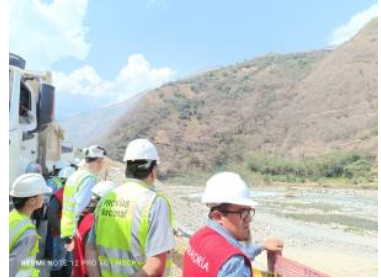
PROGRESIVA: KM4+980.
ZARANDEO DE MATERIAL EXCAVADO PARA RELLENO.
ELIMINACIÓN DE MATERIAL RESIDUAL DEL ZARANDEO Y EXCAVADO PROVENIENTE DE LOS TRABAJOS EN TÚNEL.
EXPLANACIÓN DE MATERIAL ELIMINADO.
TRANSPORTE DE MATERIAL PARA RELLENO DE ALCANTARILLA.
RIEGO DE LOS ACCESOS PARA MINIMIZAR LA POLUCIÓN Y HUMEDECER AL MATERIAL DE RELLENO ACOPIADO.
EXTRACCIÓN DE MATERIAL DE ARRASTRE DE LA CANTERA SANTA ROSA
TRANSPORTE DE AGREGADO HACIA ACOPIO Y LA PLANTA DE CONCRETO.

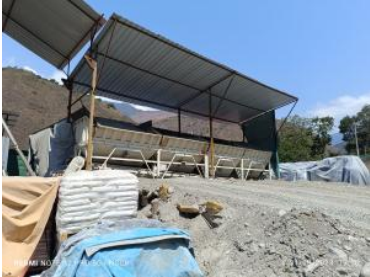
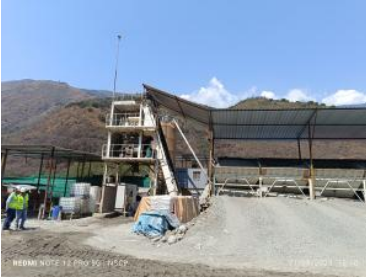
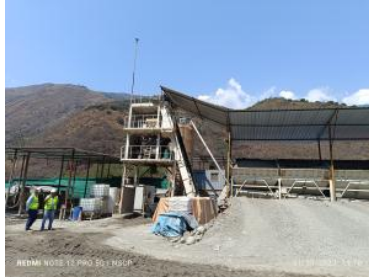
PROGRESIVA: KM4+980
 PLANTA DE CONCRETO
 PREPARACIÓN DE SHOTCRETE PARA EL TÚNEL.

PRODUCCIÓN DE SHOTCRETE CON SU RESPECTIVO CONTROL DE CALIDAD. SE APRECIA ABASTECIMIENTO DE CEMENTO.
 MO: 1 INGENIERO ESPECIALISTA DE INSTALACIONES TÚNEL, 1 INGENIERO ASISTENTE DEL ESPECIALISTA DE INSTALACIONES TÚNEL, 1 TÉCNICO DE CONTROL DE CALIDAD, 1 LABORATORISTA, 2 AUXILIARES DE CONTROL DE CALIDAD, 5 OPERADORES.
 EM: 1 CARGADOR FRONTAL, 4 MIXER, PLANTA DE CONCRETO, 1 EQUIPO COMPLETO DE CONO DE ABRAMS PARA MEDIR EL SLUMP, HERRAMIENTAS MANUALES.

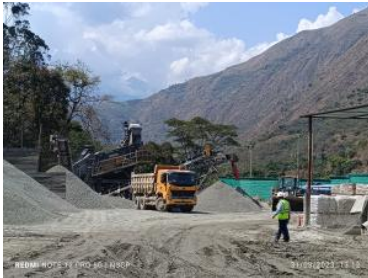
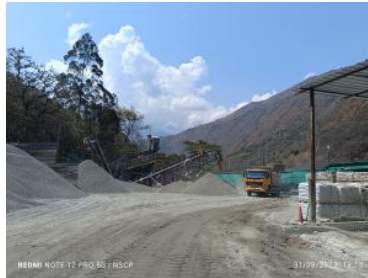
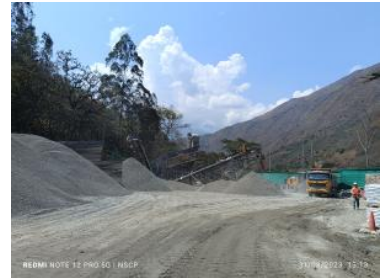
PROGRESIVA: KM 4+980
PLANTA TRITURADORA (CHANCADORA).
PRODUCCIÓN DE AGREGADO.

SE APRECIA LAS FAJAS, MOTORES, Y TODOS LOS COMPONENTES DE LA PLANTA TRITURADORA EN FUNCIONAMIENTO PARA LA PRODUCCIÓN DE AGREGADO.
MO: 1 INGENIERO ESPECIALISTA DE INSTALACIONES TÚNEL, 1 INGENIERO ASISTENTE DEL ESPECIALISTA DE INSTALACIONES TÚNEL, 1 TÉCNICO DE CONTROL DE CALIDAD, JEFE DE PLANTA TRITURADORA, 2 SOLDADORES, 2 MECÁNICOS, 2 OPERADORES DE LA PLANTA TRITURADORA, 2 ELECTRICISTA, 1 ADMINISTRATIVO, 4 OPERADORES.
EM: 1 CARGADOR FRONTAL, 2 SOLDADORES, 1 COMPRESORA, 3 VOLQUETES, HERRAMIENTAS MANUALES.

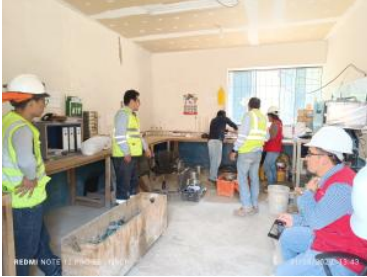
PROGRESIVA: KM 4+980
INSPECCIÓN DEL LABORATORIO DEL CONTRATISTA POR LA CGR.

SE APRECIA LA INSPECCIÓN DE LOS EQUIPOS Y MATERIALES DE LABORATORIO DEL CONTRATISTA POR LOS INTEGRANTES DE LA COMISIÓN DE LA VISITA DE CONTROL DE LA OCI PVN-CGR.

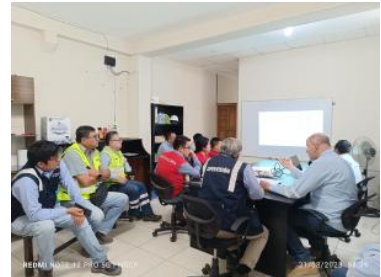
REUNIÓN EN LAS INSTALACIONES DEL CONTRATISTA POR LA VISITA DE CONTROL (HITO N°8) DEL CONTROL CONCURRENTE POR EL ÓRGANO DE CONTROL INSTITUCIONAL (OCI-PVN)-CONTRALORÍA GENERAL DE LA REPUBLICA (CGR).

Se tuvo la VISITA DE CONTROL (HITO N°8) DEL CONTROL CONCURRENTE POR EL ÓRGANO DE CONTROL INSTITUCIONAL (OCI-PVN)-CONTRALORÍA GENERAL DE LA REPUBLICA (CGR), se realizó la reunión en las instalaciones del Contratista; el residente, supervisor y el Administrador de contrato de PVN hicieron de conocimiento y otorgaron información del estado situacional de la Obra a los integrantes de la Visita de Control; los integrantes de la reunión y visita en campo fueron los siguientes:

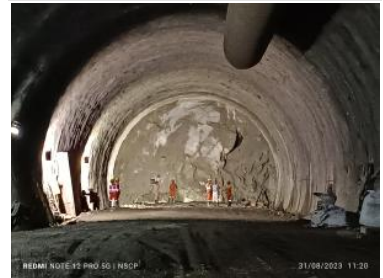
PROGRESIVA: BAHÍA -SALIDA
 EXCAVACIÓN DE ROCA TIPO IV EN BAHÍA HACIA PORTAL DE SALIDA.
 ELIMINACIÓN DE ROCA TIPO IV.
 INSTALACIÓN DE PERNOS, CIMBRAS PARA ROCA TIPO IV.
 LANZAMIENTO DE SHOTCRETE PARA PARA REFUERZO DEL ÁREA EXCAVADA Y DE LA CIMBRA.
 VISITA DE LA CONTRALORÍA GENERAL DE LA REPUBLICA.

SE CONTINUA CON LA EJECUCIÓN DEL ADICIONAL N°10. SE APRECIA PROCESOS CONSTRUCTIVOS DE PERFORACIÓN, VOLADURA, EXCAVACIÓN DE ROCA TIPO IV EN BAHÍA HACIA PORTAL DE SALIDA DEL TUNEL, ELIMINACIÓN DE ROCA TIPO IV, INSTALACIÓN DE PERNOS, CIMBRAS O CERCHAS PARA ROCA TIPO IV, LUEGO DE LA VERIFICACIÓN DE LAS ACTIVIDADES Y PREVIA LA AUTORIZACIÓN DE LA SUPERVISIÓN SE PROCEDE A REALIZAR EL LANZAMIENTO DE SHOTCRETE PARA REFUERZO DEL ÁREA EXCAVADA Y DE LA CIMBRA INSTALADA; ACTIVIDADES QUE SE VIENEN REALIZANDO EN LOS TURNOS DIURNO Y NOCTURNO.
 MO:1 INGENIERO ASISTENTE DE PRODUCCIÓN, 1 PREVENCIÓNISTA (SSOMA), 1 CAPATAZ, 16 OPERADORES, 1 OPERARIO, 4 OFICIALES, 1 TÉCNICO ELECTRICISTA, 1 MECÁNICO, 1 VIGÍA, 1 TOPOGRAFO, 1 AUXILIAR DE TOPOGRAFÍA, 1 AYUDANTE DE TOPOGRAFÍA.
 EM: 1 MARTILLO HIDRÁULICO (PICOTÓN), 1 JUMBO, 1 TELEHANDLER, 1 EQUIPO ROBOTIZADO PARA LANZAMIENTO DE SHOTCRETE, 3 MIXERES, HERRAMIENTAS MANUALES, ESTACIÓN TOTAL ROBÓTICA, 1 EXCAVADORA SOBRE ORUGA, 2 CARGADORES FRONTALES, 6 VOLQUETES.

NOTA: PARA LA PRESENTE VISITA DE CONTROL SE APRECIO LOS TRABAJOS DE INSTALACIÓN DE PÓLVORA PARA LA VOLADURA.

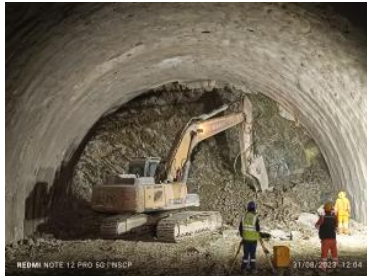
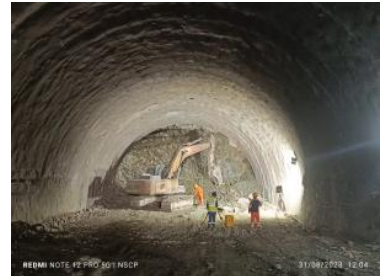
PROGRESIVA: KM7+903.50
EXCAVACIÓN DE ROCA TIPO V EN PORTAL DE SALIDA HACIA LA BAHÍA.
VISITA DE LA CONTRALORÍA GENERAL DE LA REPUBLICA.

SE APRECIA EXCAVACIÓN DE ROCA TIPO V EN EL PORTAL DE SALIDA DEL TÚNEL HACIA LA BAHÍA, EL MATERIAL EXCAVADO SE PROCEDE A ELIMINAR AL DME KM4+980. LUEGO DE LA VERIFICACIÓN DE LAS ACTIVIDADES Y PREVIA LA AUTORIZACIÓN DE LA SUPERVISIÓN SE PROCEDE A REALIZAR EL LANZAMIENTO DE SHOTCRETE PARA REFUERZO DEL ÁREA EXCAVADA Y DE LA CIMBRA.

NOTA: PARA LA PRESENTE VISITA DE CONTROL SE APRECIO LOS TRABAJOS EXCAVACIÓN DE ROCA TIPO V, POSTERIOR A ELLO SE CONTINUA CON LAS ACTIVIDADES SEGÚN AL PROCEDIMIENTO CONSTRUCTIVO.

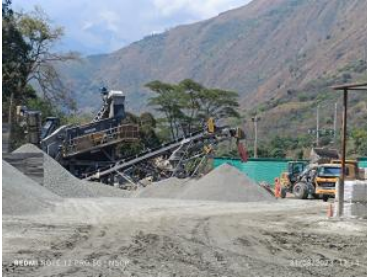
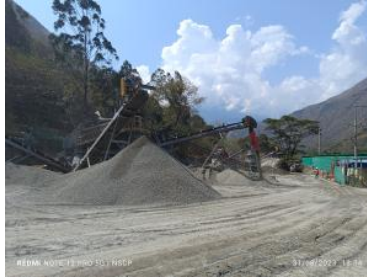
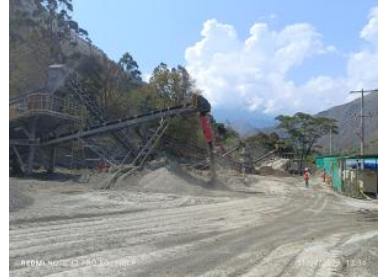
PROGRESIVA: KM 4+980
PLANTA TRITURADORA (CHANCADORA).
PRODUCCIÓN DE AGREGADO.

SE APRECIA LAS FAJAS, MOTORES, Y TODOS LOS COMPONENTES DE LA PLANTA TRITURADORA EN FUNCIONAMIENTO PARA LA PRODUCCIÓN DE AGREGADO.
MO: 1 INGENIERO ESPECIALISTA DE INSTALACIONES TÚNEL, 1 INGENIERO ASISTENTE DEL ESPECIALISTA DE INSTALACIONES TÚNEL, 1 TÉCNICO DE CONTROL DE CALIDAD, JEFE DE PLANTA TRITURADORA, 2 SOLDADORES, 2 MECÁNICOS, 2 OPERADORES DE LA PLANTA TRITURADORA, 2 ELECTRICISTA, 1 ADMINISTRATIVO, 4 OPERADORES.
EM: 1 CARGADOR FRONTAL, 2 SOLDADORES, 1 COMPRESORA, 3 VOLQUETES, HERRAMIENTAS MANUALES.

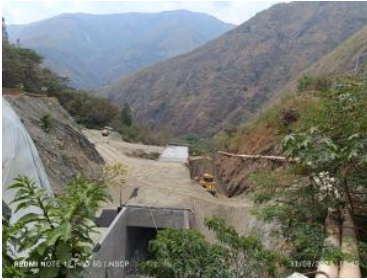
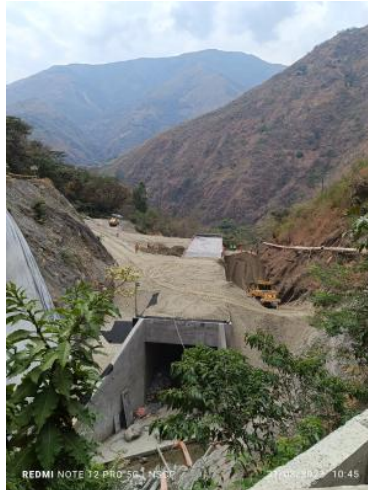
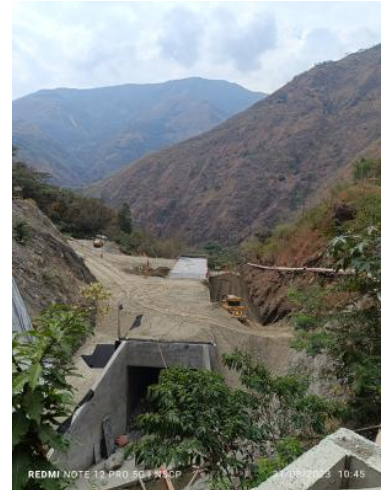
PROGRESIVA: KM6+200
RELLENO Y COMPACTADO DEL LADO LATERAL DERECHO DE ALCANTARILLA MCA 5x5M.

SE APRECIA EL RELLENO Y COMPACTADO CON MATERIAL ZARANDEADO EN EL LADO LATERAL DERECHO DE LA ALCANTARILLA MCA DE 5x5M.
MO: 1 INGENIERO ASISTENTE DE OBRAS DE ARTE, 1 TÉCNICO DE LABORATORIO CONTRATISTA, 1 CAPATAZ, 6 OPERADORES, 3 OFICIALES, 2 PEONES, 1 VIGÍA.
EM: 1 TRACTOR SOBRE ORUGA, 1 RODILLO COMPACTADOR LISO, 4 VOLQUETES, HERRAMIENTAS MANUALES, 1 EQUIPO COMPLETO PARA LA DENSIDAD DE CAMPO - MÉTODO CONO DE ARENA.
