BITACORA ELECTRÓNICA DE OBRA

Confirma Bitacora: Si	Nro Informe: 168	Fecha Informe: 01 - 09 - 2023	Nombre De La Obra: Corredor Vial: Huánuco - La Unión-Huallanca, Dv. Antamina/Emp. PE-3N (Tingo Chico) - Nuevas Flores - Llata - Antamina, Tramo I	Personal Encargado: BORIS WALTER AYLLÓN CARCELÉN
---------------------------------	----------------------------	---	---	--

NUMERO DE INFORME No. 0168-2023
 CONTRATO DE OBRA: No. 127-2018-MTC/ 20
 EMPRESA CONTRATISTA: CHINA RAILWAY 20 BUREAU GROUP CORPORATION
 OBRA: "CONSERVACIÓN POR NIVELES DE SERVICIO Y OPERACIÓN DEL CORREDOR VIAL; HUANUCO- LA UNION- HUALLANCA –DV. ANTAMINA – EMP.PE 3N" (TINGO CHICO) - NUEVAS FLORES - LLATA- ANTAMINA - TRAMO 1 LONGITUD: 52.92 KMS.
 MONTO DEL CONTRATO : S/ 1,241,495,685.46 INCLUYE IGV
 MONTO DEL CONTRATO TRAMO 1 (OI-1) ; S/ 323,942,616.32 Nuevo Monto del Presupuesto OI-1 S/ 395 427 697,64,Inc. I.G.V con precios a junio 2018
 SUPERVISOR: CONSORCIO SUPERVISOR LOUIS BERGER - HOB
 CONTRATO DE CONSULTORIA DE OBRA N° 144 -2018-MTC/20.2
 MONTO DEL CONTRATO DE CONSULTORIA: S/. 123,625,905,13 INCLUYE IGV
 MONTO ASIGNADO AL PRIMER TRAMO (PRIMER EQUIPO) : S/ 27,450,314.74 INCLUYE IGV LA OBRA ACTUALMENTE SE ENCUENTRA E

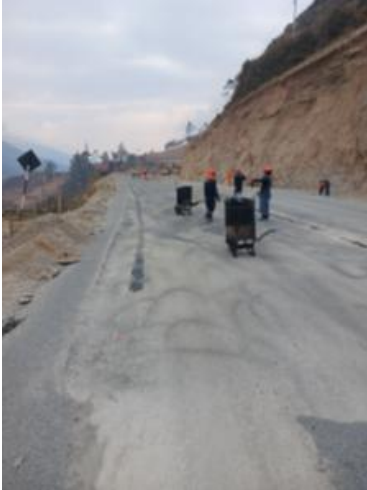
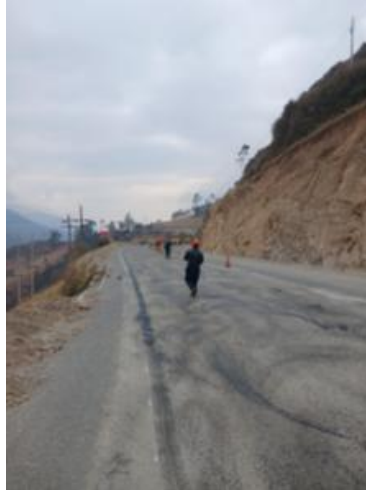
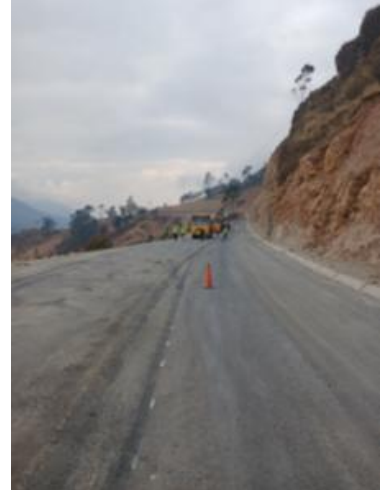
PROGRESIVA KM. 42+300 AL KM, 42+460

VISITA DE SEGUIMIENTO Y MONITOREO AL TRAMO 1: LIMPIEZA Y PREPARACION DEL TERRENO PARA CONTINUAR CON EL ASFALTADO.

En la progresiva Km. 42+300 al Km. 42+460 se realiza la limpieza y preparación del carril derecho de la vía, para continuar con el asfaltado en caliente, se realiza el riego de liga. trabajan 1 capataz y 6 obreros.

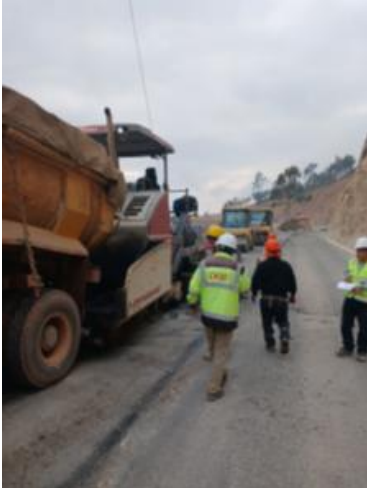
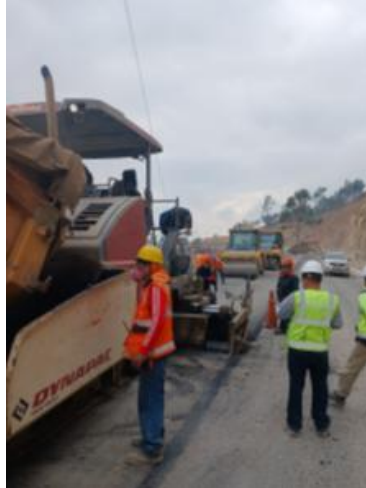
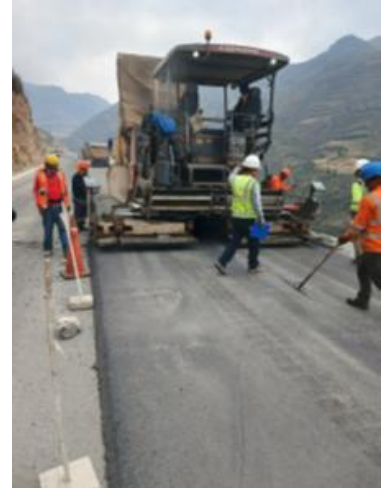
PROGRESIVA KM. 42+300 AL KM, 42+460
CODIGO 400 PAVIMENTOS
CODIGO 400 B PAVIMENTOS FLEXIBLES
PARTIDA 423 A PAVIMENTO DE CONCRETO ASFALTICO EN CALIENTE

En la progresiva Km. 42+300 a Km. 42+460 se realiza el asfaltado en caliente en el lado derecho de la vía, donde se utiliza una pavimentadora de asfalto, 2 compactadoras de ruedas neumaticas y 1 compactadora de rodillos y 9 volquetes para el transporte del asfalto desde la planta de asfalto (km, 12+700) al sitio, trabajan 1 capataz, 4 operadores, 12 obreros, 9 choferes, 2 vigias. en el sitio esta presente el especialista de suelos de la Contratista y un tecnico de la Supervisión

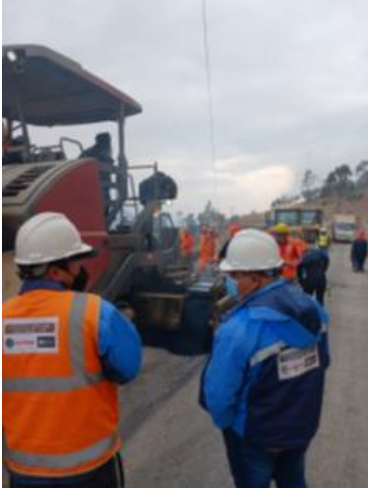
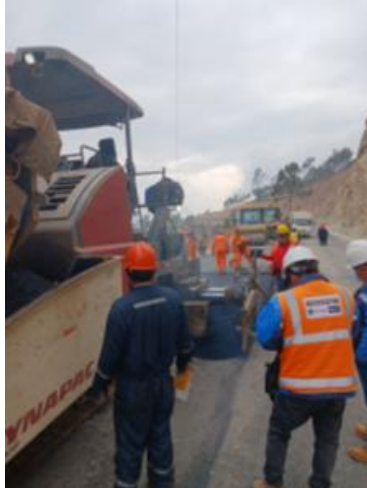
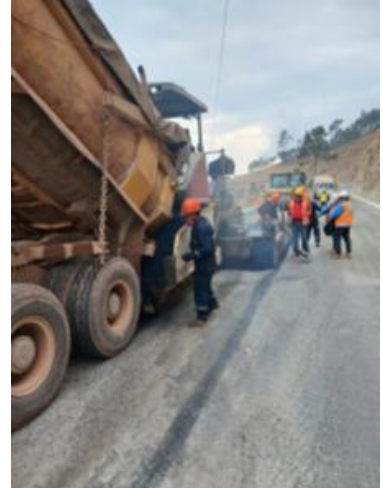
PROGRESIVA KM. 42+300
CODIGO 400 PAVIMENTOS
CODIGO 400 B PAVIMENTOS FLEXIBLES
PARTIDA 423 A PAVIMENTO DE CONCRETO ASFALTICO EN CALIENTE

En la progresiva Km. 42+300 se inicia el asfaltado en caliente en el lado derecho de la via, donde se utiliza una pavimentadora de asfalto, 2 compactadoras de ruedas neumaticas y 1 compactadora de rodillos y 9 volquetes para el transporte del asfalto desde la planta de asfalto (km, 12+700) al sitio, trabajan 1 capataz, 4 operadores, 12 obreros, 9 choferes, 2 vigias. en el sitio esta presente el especialista de suelos de la Contratista y un tecnico de la Supervisión

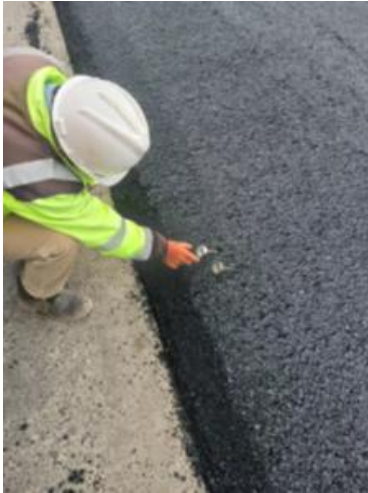
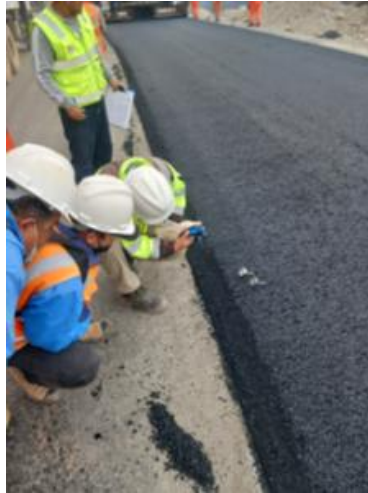
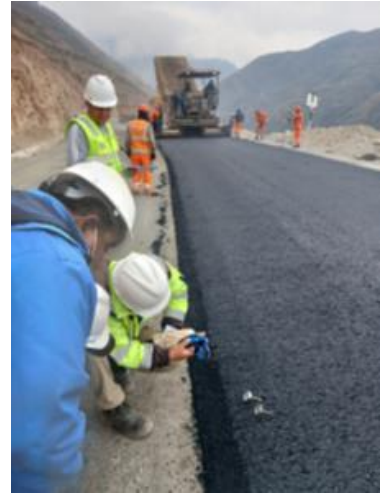
PROGRESIVA KM. 42+320
VISITA DE SEGUIMIENTO Y MONITOREO AL TRAMO 1: CONTROL DE TEMPERATURAS EN EL ASFALTADO

En la progresiva Km, 42+320 se realiza la toma de temperatura del asfalto colocado en el carril derecho de la vía, donde el tecnico de la supervisión junto con el especialista de suelos y pavimentos de la Contratista , donde las temperaturas alcanzan 141 °c

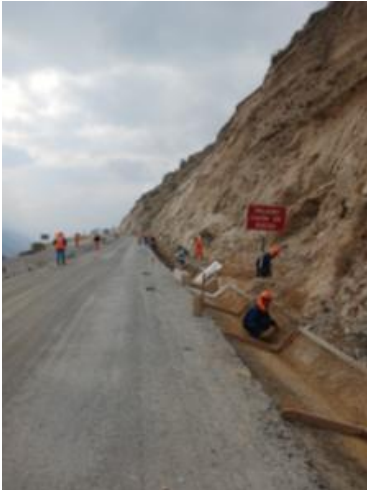
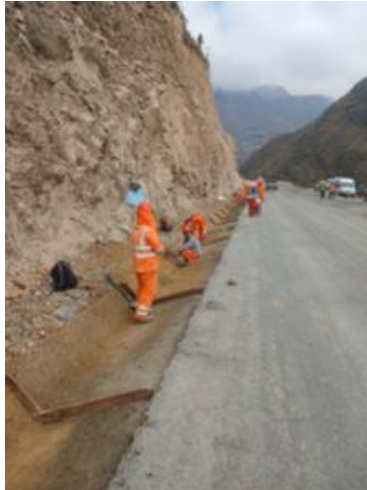
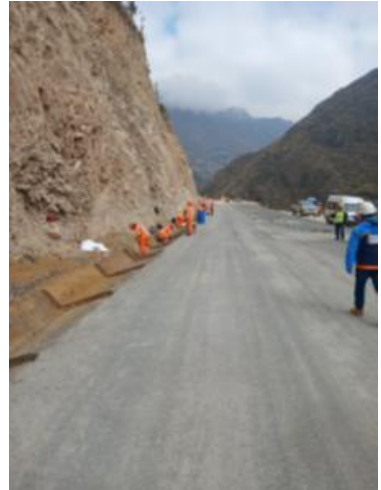
PROGRESIVA KM. 42+420 AL KM. 42+700
CODIGO 500 DRENAJE
PARTIDA 501-E EXCAVACION NO CLASIFICADA PARA ESTRUCTURAS
PARTIDA 503.T ENCOFRADO Y DESENCOFRADO
PARTIDA 520.A1 CUNETAS REVESTIDAS EN CONCRETO TIPO C-1

En las progresivas Km. 42+420 al Km. 42+700 se ha realizado la excavación no clasificada para estructuras y se esta realizando el encofrado y vaciado de concreto para la construcción de cunetas tipo 1 (triangulares, en el lado izquierdo de la vía, Se utiliza 2 camión mixer, vibrador de concreto, herramientas menores, trabajan: 2 capataz, 2 operadores de mixer, 43 obreros

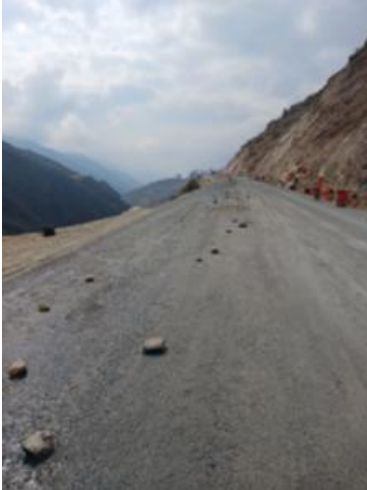
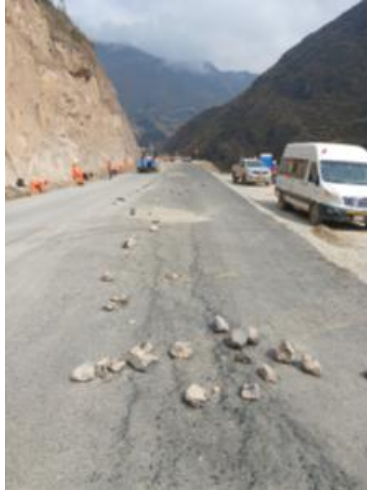
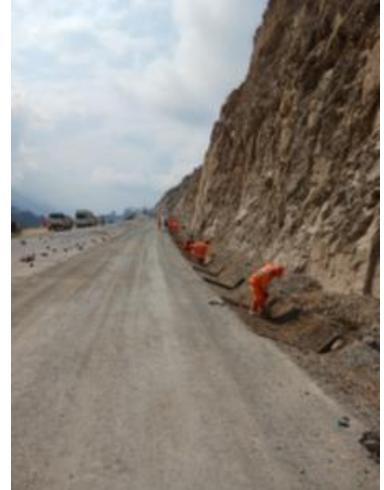
PROGRESIVA KM. 43+490 AL KM, 42+500
CODIGO 400 PAVIMENTOS
CODIGO 400 B PAVIMENTOS FLEXIBLES
PARTIDA 416 A IMPRIMACION ASFALTICA

En la progresiva Km. 43+490 a Km. 42+500 se ha realizado la imprimación asfáltica, se ha realizado el proceso de arenado en el lado derecho de la via, se utilizo herramientas menores, trabajaron 1 capataz, 2 obreros

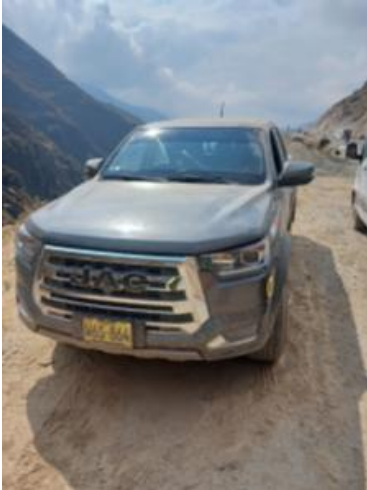
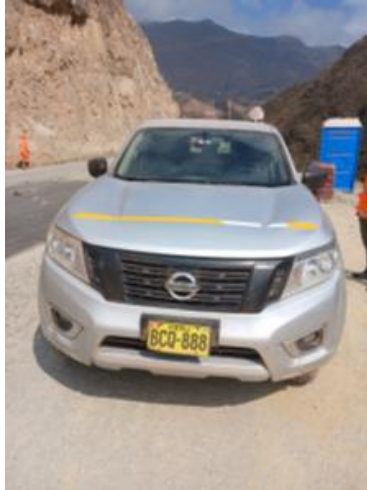
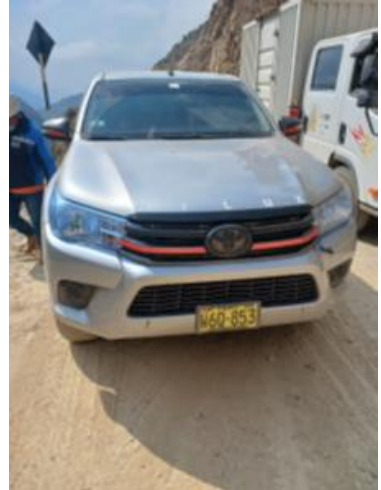
PROGRESIVA KM. 43+500
VISITA DE SEGUIMIENTO Y MONITOREO AL TRAMO 1 : VERIFICACION DE RECURSOS DE LA SUPERVISION EN CAMPO (sector donde se construyen cunetas triangulares)

En la progresiva Km. 43+500 se realiza visita de seguimiento y monitoreo a los recursos de la supervisión donde se verifica hoy en campo (sector donde se construyen cunetas tipo 1) 3 vehículos de la supervisión trasladando al personal

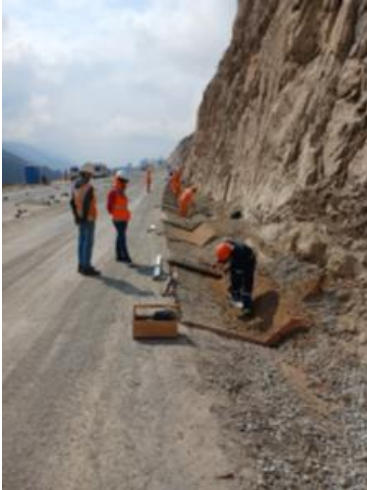
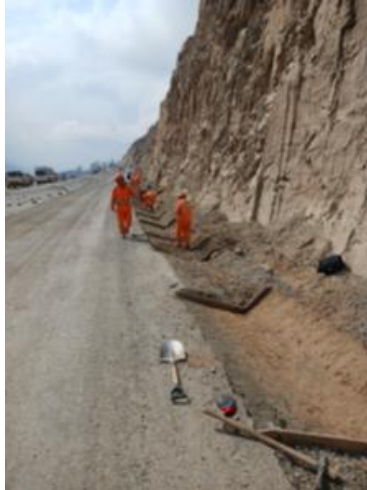
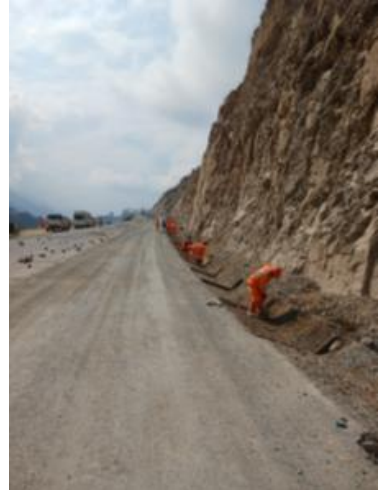
43500 PROGRESIVA KM. 43+300 AL KM. 43+500
CODIGO 500 DRENAJE
PARTIDA 501-E EXCAVACION NO CLASIFICADA PARA ESTRUCTURAS
PARTIDA 503.T ENCOFRADO Y DESENCOFRADO

En las progresivas Km. 43+300 al Km. 43+500 se realiza la excavación no clasificada para estructuras y se esta realizando el encofrado de cunetas tipo 1 (triangulares, en el lado izquierdo de la vía, Se utiliza herramientas menores, trabajan: 2 capataz, 2 operadores de mixer, 19 obreros

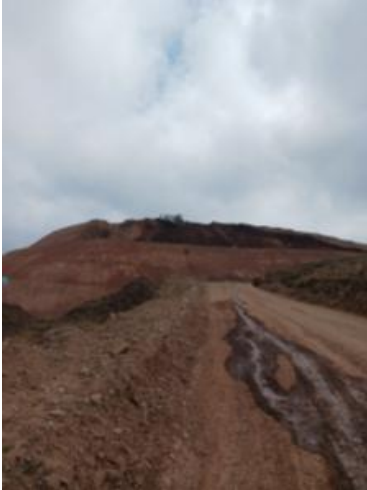
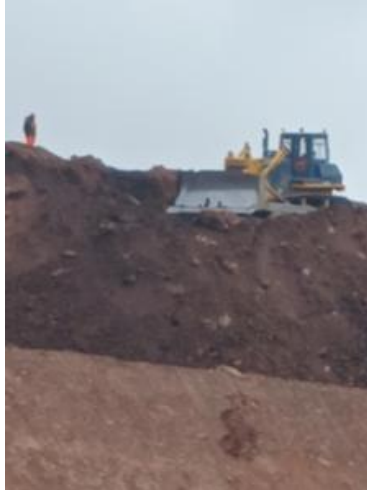
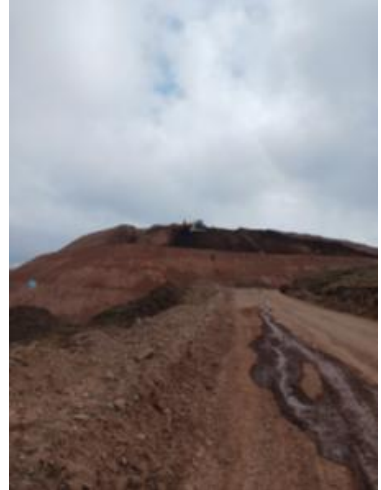
PROGRESIVA KM. 52+730 C
CODIGO: 900 PROTECCION AMBIENTAL
CODIGO: 910 PROGRAMA DE ABANDONO
PARTIDA : 910.A DISPOSICION Y CONFORMACION DE MATERIAL EXCEDENTE

En la progresiva Km. 52+730C se ubica un DME en uso, en donde actualmente se esta realizando la disposición y conformación de material excedente, se utiliza un tractor de oruga y 1 excavadora de oruga , trabajan: 1 capataz, 2 operadores, 2 obreros, 2 vigías. (La excavadora esta en mantenimiento en el sitio)

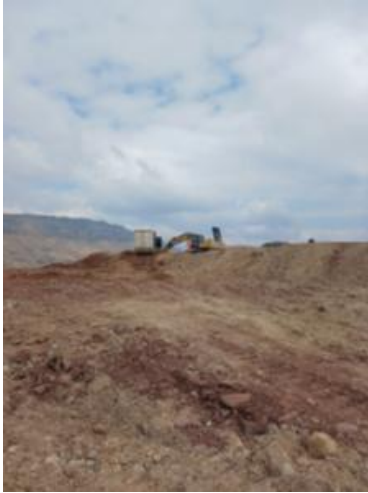
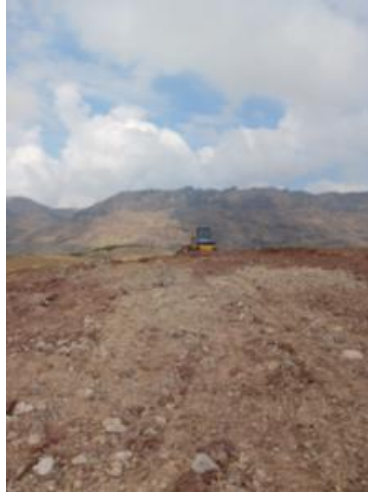
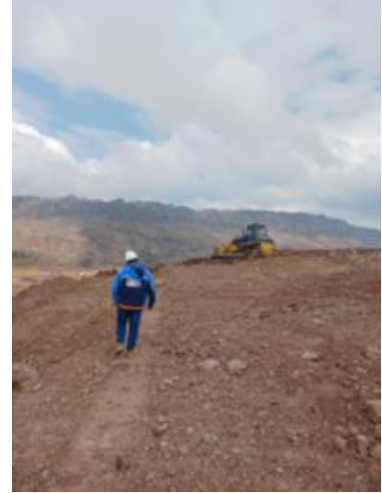
PROGRESIVA KM. 52+730 C
CODIGO: 900 PROTECCION AMBIENTAL
CODIGO: 910 PROGRAMA DE ABANDONO
PARTIDA : 910.A DISPOSICION Y CONFORMACION DE MATERIAL EXCEDENTE

En la progresiva Km. 52+730C se ubica un DME en uso, en donde actualmente se esta realizando la disposición y conformación de material excedente, se utiliza un tractor de oruga y 1 excavadora de oruga , trabajan: 1 capataz, 2 operadores, 2 obreros, 2 vigías. (La excavadora esta en mantenimiento en el sitio)

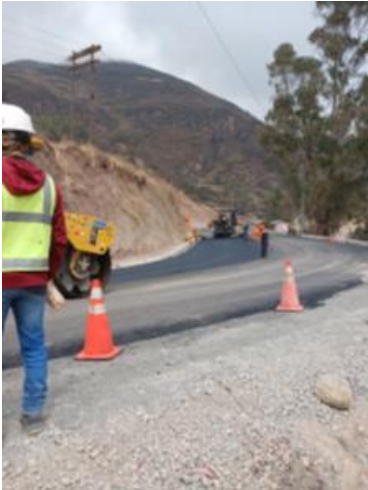
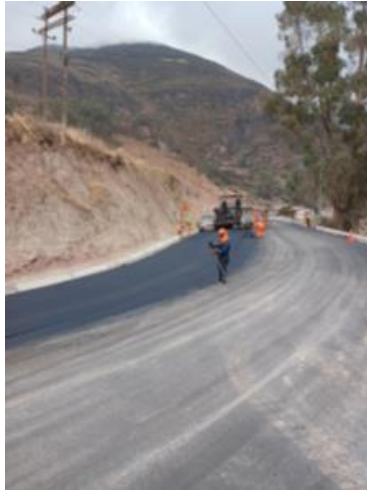
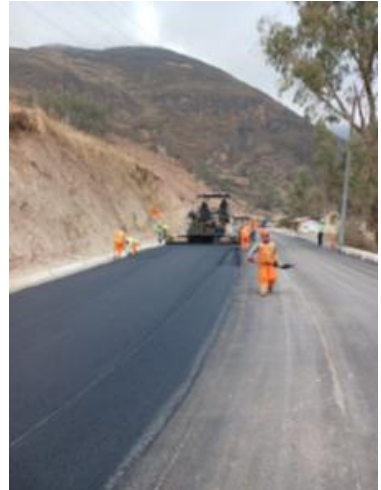
PROGRESIVA KM. 41+730 AL KM, 42+460
CODIGO 400 PAVIMENTOS
CODIGO 400 B PAVIMENTOS FLEXIBLES
PARTIDA 423 A PAVIMENTO DE CONCRETO ASFALTICO EN CALIENTE

En la progresiva Km. 41+730 a Km. 42+460 se realiza el asfaltado en caliente en el lado izquierdo de la vía, donde se utiliza una pavimentadora de asfalto, 2 compactadoras de ruedas neumaticas y 1 compactadora de rodillos y 9 volquetes para el transporte del asfalto desde la planta de asfalto (km, 12+700) al sitio, trabajan 1 capataz, 4 operadores, 12 obreros, 9 choferes, 2 vigias. en el sitio esta presente el especialista de suelos de la Contratista y un tecnico de la Supervisión

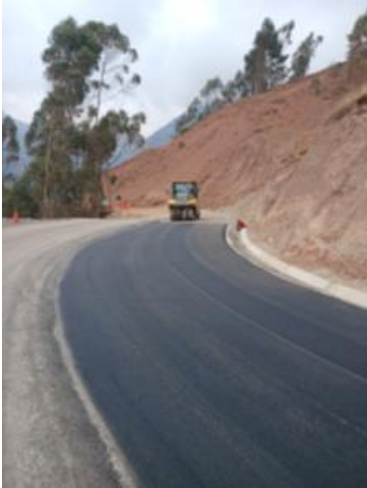
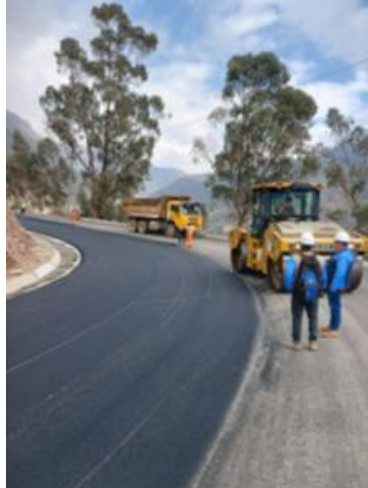
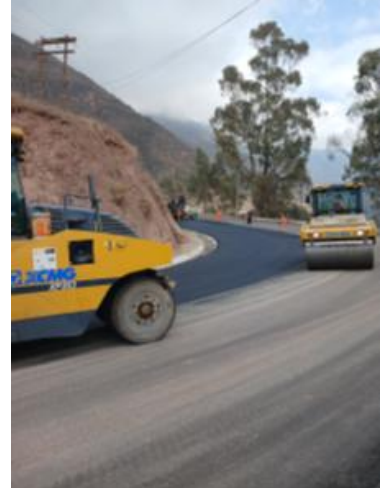
PROGRESIVA KM. 41+730 AL KM, 42+460
CODIGO 400 PAVIMENTOS
CODIGO 400 B PAVIMENTOS FLEXIBLES
PARTIDA 423 A PAVIMENTO DE CONCRETO ASFALTICO EN CALIENTE

En la progresiva Km. 41+730 a Km. 42+460 se realiza el asfaltado en caliente en el lado izquierdo de la vía, donde se utiliza una pavimentadora de asfalto, 2 compactadoras de ruedas neumaticas y 1 compactadora de rodillos y 9 volquetes para el transporte del asfalto desde la planta de asfalto (km, 12+700) al sitio, trabajan 1 capataz, 4 operadores, 12 obreros, 9 choferes, 2 vigias. en el sitio esta presente el especialista de suelos de la Contratista y un tecnico de la Supervisión

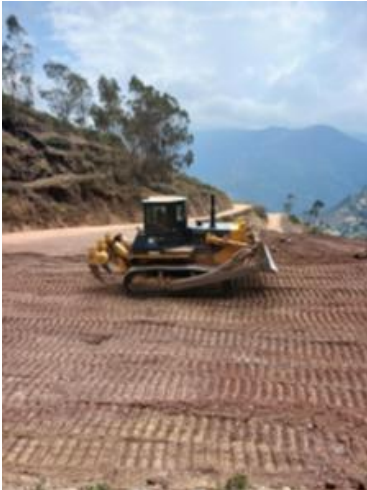
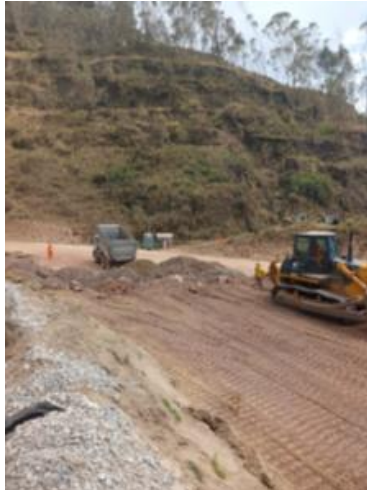
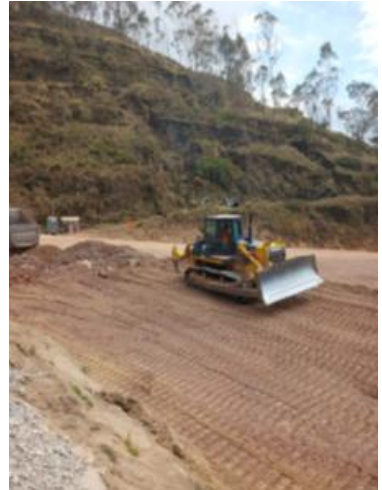
PROGRESIVA KM. 40+600
CODIGO: 900 PROTECCION AMBIENTAL
CODIGO: 910 PROGRAMA DE ABANDONO
PARTIDA : 910.A DISPOSICION Y CONFORMACION DE MATERIAL EXCEDENTE

En la progresiva Km. 40+600 se ubica un DME en uso, del adicional No, 23, donde actualmente se esta realizando la disposición y conformación de material excedente, se utiliza un tractor de oruga en la zona alta y 2 excavadoras de oruga en la zona baja , trabajan: 1 capataz, 3 operadores, 2 obreros, 2 vigías. (una excavadora continua sin operación)

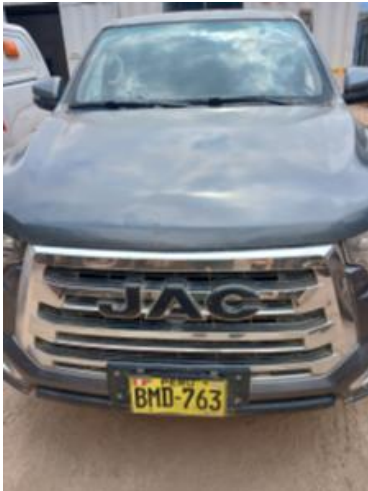
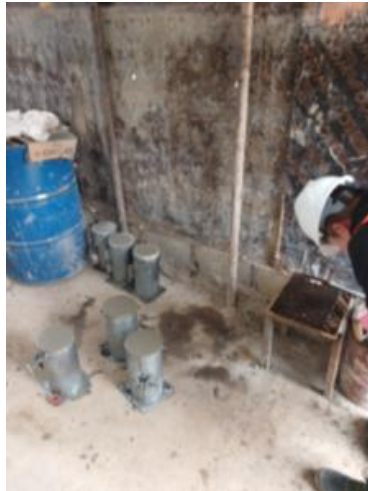
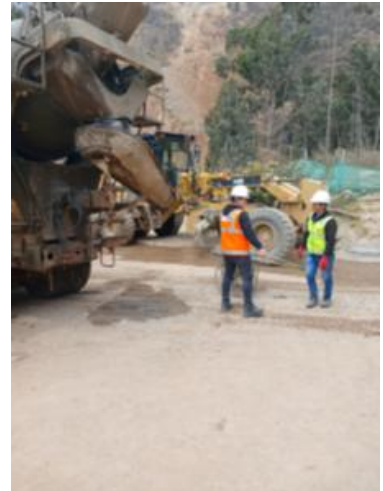
PROGRESIVA KM. 37+730
VISITA DE SEGUIMIENTO Y MONITOREO AL CAMPAMENTO DEL CONTRATISTA TRAMO 1 :
VERIFICACION DE RECURSOS, CONTROL DE CALIDAD Y EN BUSCA DEL CUADERNO DE OBRA

En la progresiva Km. 37+730 se realiza visita de seguimiento y monitoreo a los recursos de la supervisión donde se verifica hoy en el campamento del contratista , 1 vehículo de la supervisión, se realizan en la planta de concreto campesina, la toma de cilindros de la mezcla de concreto preparado para el vaciado de cunetas.

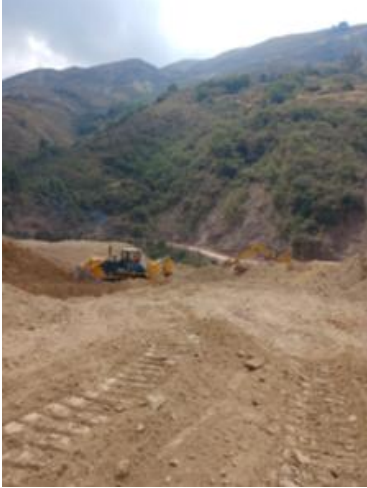
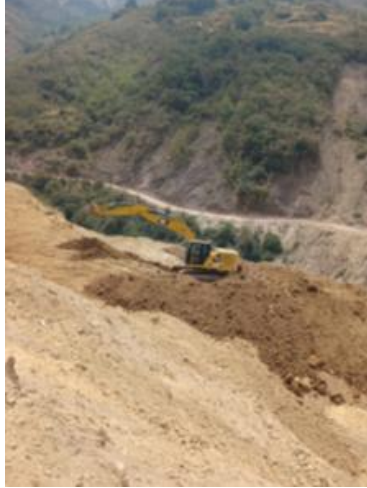
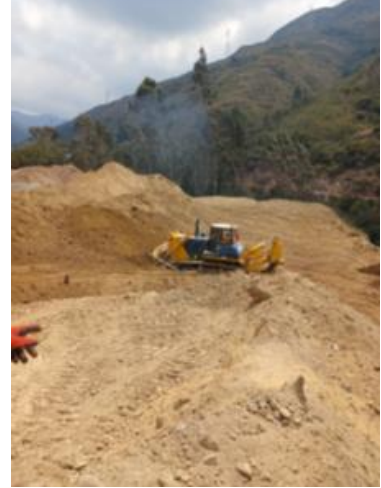
PROGRESIVA KM. 35+850
CODIGO: 900 PROTECCION AMBIENTAL
CODIGO: 910 PROGRAMA DE ABANDONO
PARTIDA : 910.A DISPOSICION Y CONFORMACION DE MATERIAL EXCEDENTE

En la progresiva Km. 35+850 se ubica un DME en uso, del adicional No, 24, donde actualmente se esta realizando la disposición y conformación de material excedente, se utiliza un tractor de oruga en la zona alta y 1 excavadora de oruga en la zona baja , trabajan: 1 capataz, 2 operadores, 2 obreros, 2 vigiás

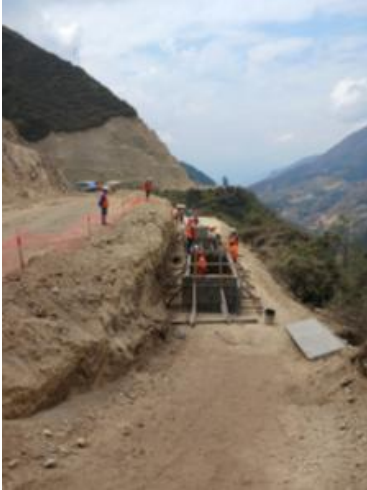
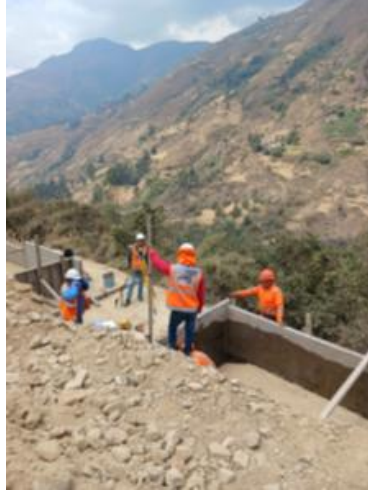
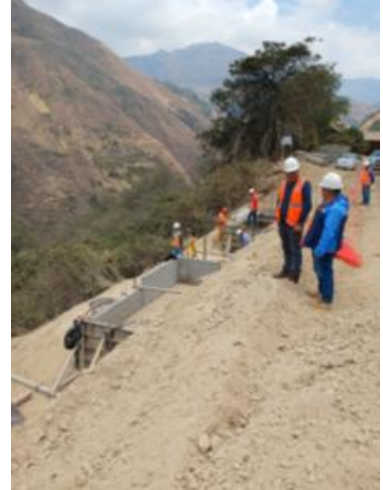
PROGRESIVA KM 31+860 AL KM. 31+900
CODIGO 500 DRENAJE
PARTIDA; 503.1 ENCOFRADO Y DESENCOFRADO

Progresivas km. 31+860 al Km. 31+900 Se realiza el encofrado, de muros de concreto ciclopeo, se utiliza herramientas menores ,trabajan 1 capataz, 4 obreros, en el sitio esta el equipo de topografía de la Supervisión verificando las cotas para su liberación.
