BITACORA ELECTRÓNICA DE OBRA

Confirma Bitacora:	Nro Informe:	Fecha Informe:	Nombre De La Obra:	Personal Encargado:
Si	058 CON T68- 2023	02 - 09 - 2023	Mejoramiento de la Carretera Santa María- Santa Teresa - Puente Hidroeléctrica Machu Picchu Carretera	NATALY SUSI CABALLON PAUCAR

INFORME Y/O REPORTE N°058_CONTRATO N°68-2023-MNT. TÚNEL MACHUPICCHU/NSCP.2023.
 EMPRESA CONTRATISTA: CONSORCIO CARRETERA CUSCO
 CONTRATO DE OBRA: N° 057-2021-MTC/ 20, del 07.06.2021
 Obra: "MEJORAMIENTO DE LA CARRETERA SANTA MARÍA - SANTA TERESA - PUENTE HIDROELÉCTRICA MACHUPICCHU, ITEM B.- CONSTRUCCIÓN DE TÚNEL Y ACCESOS".
 Monto Del Contrato: S/ 166,167,111.89 INCLUYE IGV
 Nuevo Monto Contractual: S/ 169,403,678.35 INCLUYE IGV: este monto es incluido y deducido por los Adicionales y deductivos vinculantes aprobados según RD.
 Plazo de Ejecución Contractual: 900 dc
 Inicio del Plazo Contractual: 23 de junio del 2021
 Término del Plazo Contractual: 9 de diciembre del 2023
 Suspensión de Plazo: 123 dc
 Nuevo Termino del Plazo: 31 de mayo del 2024
 SUPERVISOR: CONSORCIO SUPERVISOR SANTA TERESA
 CONTRATO DE CONSULTORÍA DE OBRA N° 035 -2021-MTC/20.2, del 19.03.2021.
 Monto del Contrato de Consultoría: S/. 14

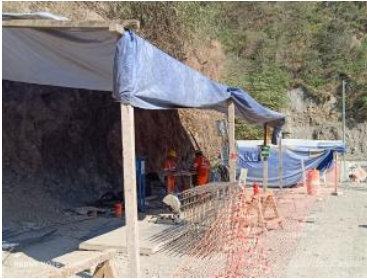
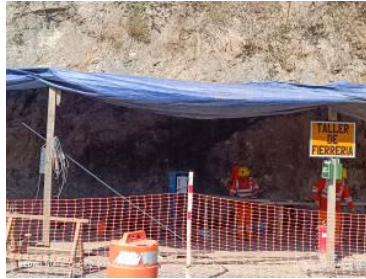
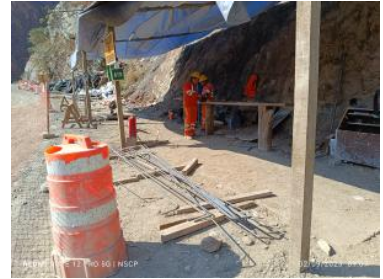
1

PROGRESIVA KM6+260 (ACCESO PROVISIONAL)
INSTALACIÓN DE ACOPIO TEMPORAL DE MATERIALES, TALLER PROVISIONAL DE CARPINTERÍA
METÁLICA Y MADERA.

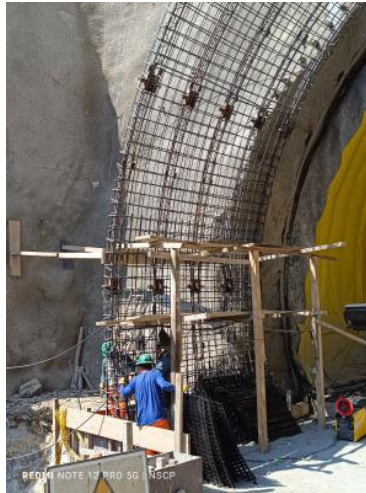
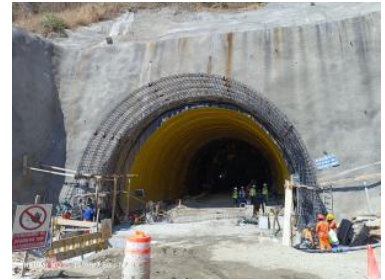
PROGRESIVA:KM6+245.50
INSTALACIÓN DE PLANCHAS TIPO BERNOLD PARA ARMADURA DEL FALSO TÚNEL ENTRADA.

SE INSTALAN PLANCHAS TIPO BERNOLD, ESTAS PLANCHAS SON ACERO GALVANIZADO TROQUELADAS, ONDULADAS Y ROLADAS, QUE VAN SOLDADAS SOBRE LAS CIMBRAS, QUE TIENEN COMO FUNCIÓN LA ARMADURA DEL REVESTIMIENTO.
MO: 1 INGENIERO ESPECIALISTA DE PRODUCCIÓN, 1 INGENIERO ASISTENTE DE OBRAS DE ARTE, 1 INGENIERO ASISTENTE DE CONTROL DE CALIDAD, 1 TOPOGRAFO, 2 ASISTENTES DE TOPOGRAFIA, 1 CAPATAZ TÚNEL INSTALACIÓN PLANCHA, 2 SOLDADORES, 1 OPERARIO, 4 OFICIALES, 1 OPERADOR
EM: 1 TELEHANDLER, 2 SOLDADORAS, 1 ESTACIÓN TOTAL, MINI PRISMAS, HERRAMIENTAS MANUALES.

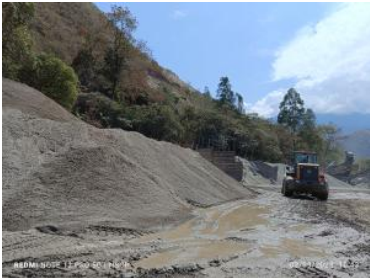
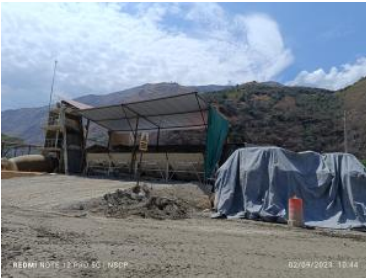
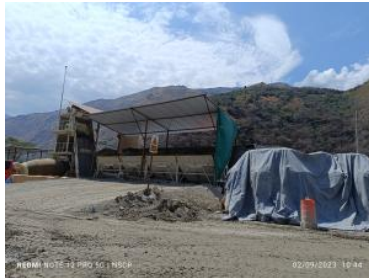
6

PROGRESIVA: KM4+980
PLANTA DE CONCRETO: PREPARACIÓN DE SHOTCRETE PARA EL TÚNEL.

PRODUCCIÓN DE SHOTCRETE CON SU RESPECTIVO CONTROL DE CALIDAD.
MO: 1 INGENIERO ESPECIALISTA DE INSTALACIONES TÚNEL, 1 INGENIERO ASISTENTE DEL ESPECIALISTA DE INSTALACIONES TÚNEL, 1 TÉCNICO DE CONTROL DE CALIDAD, 1 LABORATORISTA, 2 AUXILIARES DE CONTROL DE CALIDAD, 5 OPERADORES.
EM: 1 CARGADOR FRONTAL, 3 MIXER, PLANTA DE CONCRETO, 1 EQUIPO COMPLETO DE CONO DE ABRAMS PARA MEDIR EL SLUMP, HERRAMIENTAS MANUALES.

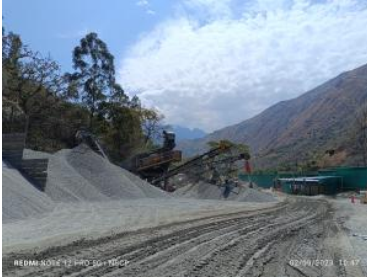
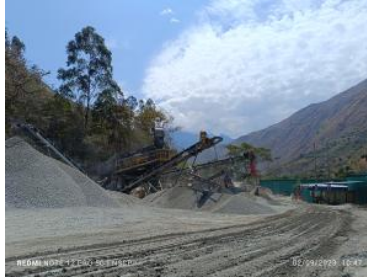
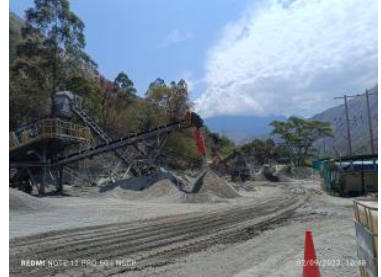
7

PROGRESIVA: KM 4+980
PLANTA TRITURADORA (CHANCADORA): PRODUCCIÓN DE AGREGADO.

SE APRECIA LAS FAJAS, MOTORES, Y TODOS LOS COMPONENTES DE LA PLANTA TRITURADORA EN FUNCIONAMIENTO PARA LA PRODUCCIÓN DE AGREGADO.
MO: 1 INGENIERO ESPECIALISTA DE INSTALACIONES TÚNEL, 1 INGENIERO ASISTENTE DEL ESPECIALISTA DE INSTALACIONES TÚNEL, 1 TÉCNICO DE CONTROL DE CALIDAD, JEFE DE PLANTA TRITURADORA, 2 SOLDADORES, 2 MECÁNICOS, 2 OPERADORES DE LA PLANTA TRITURADORA, 2 ELECTRICISTA, 1 ADMINISTRATIVO, 5 OPERADORES.
EM: 1 CARGADOR FRONTAL, 2 SOLDADORES, 1 COMPRESORA, 4 VOLQUETES, HERRAMIENTAS MANUALES.

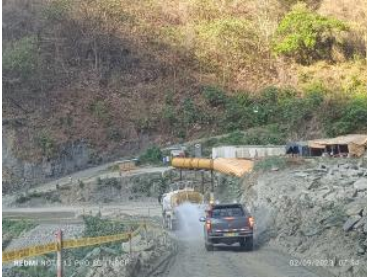
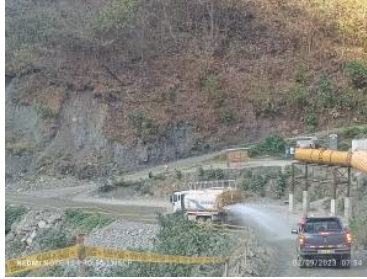
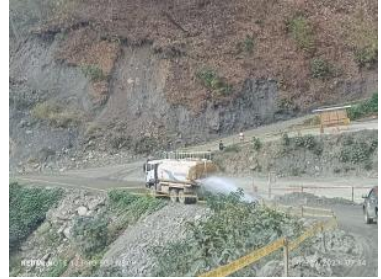
8

PROGRESIVA: KM6+080-KM8+120 (ACCESO PROVISIONAL AL TÚNEL)
RIEGO DEL ACCESO PROVISIONAL AL TÚNEL

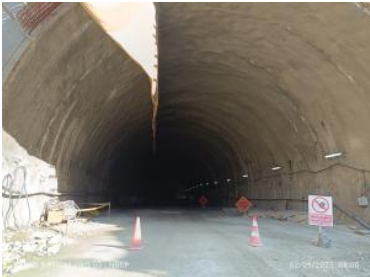
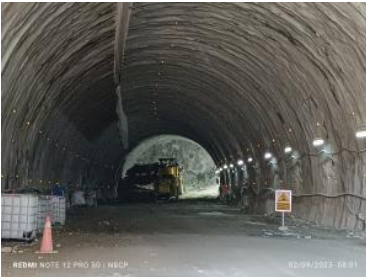
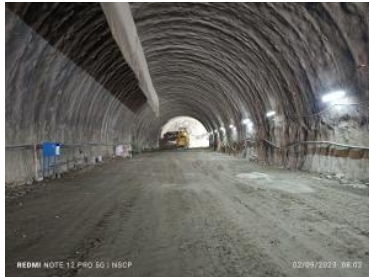
9

- Hoy 02.09.2023 no se aprecia actividades de Excavación Roca Tipo V del portal de salida hacia la bahía, perforación roca para Ensayo Sondeo de Power Hole, que determina el tipo de roca: KM7+902.

PROGRESIVA: KM7+902
PORTAL SALIDA HACIA LA BAHÍA DEL TÚNEL (ROCA TIPO V).

SIN ACTIVIDAD DE EXCAVACIÓN DE ROCA TIPO V EN PORTAL SALIDA HACIA LA BAHÍA DEL TÚNEL. SE APRECIA LA INSPECCIÓN DEL ESPECIALISTA DE GEOLOGÍA DE LA SUPERVISIÓN.

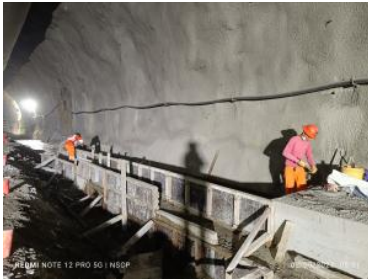
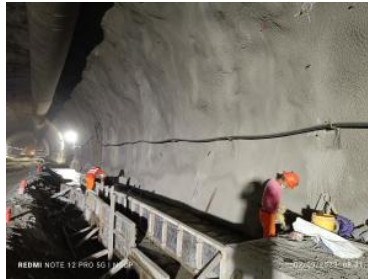
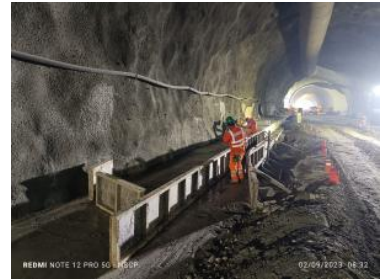
10

PROGRESIVA: KM7+140-KM7+152
ENCOFRADO DE ZAPATA DERECHA PARA EL TÚNEL.

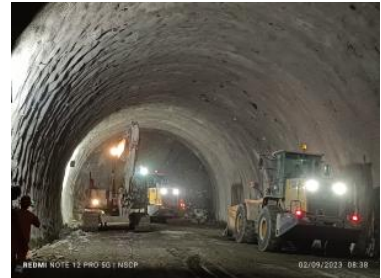
11

PROGRESIVA: BAHÍA -SALIDA
 EXCAVACIÓN DE ROCA TIPO IV EN BAHÍA HACIA PORTAL DE SALIDA.
 ELIMINACIÓN DE ROCA TIPO IV.
 INSTALACIÓN DE CIMBRAS O CERCHAS, PERNOS PARA ROCA TIPO IV.
 LANZAMIENTO DE SHOTCRETE PARA PARA REFUERZO DEL ÁREA EXCAVADA Y DE LA CIMBRA O CERCHA.

SE CONTINUA CON LA EJECUCIÓN DEL ADICIONAL N°10. SE APRECIA PROCESOS CONSTRUCTIVOS DE PERFORACIÓN, VOLADURA, EXCAVACIÓN DE ROCA TIPO IV EN BAHÍA HACIA PORTAL DE SALIDA DEL TUNEL, ELIMINACIÓN DE ROCA TIPO IV, INSTALACIÓN DE PERNOS, CIMBRAS O CERCHAS PARA ROCA TIPO IV, LUEGO DE LA VERIFICACIÓN DE LAS ACTIVIDADES Y PREVIA LA AUTORIZACIÓN DE LA SUPERVISIÓN SE PROCEDE A REALIZAR EL LANZAMIENTO DE SHOTCRETE PARA REFUERZO DEL ÁREA EXCAVADA Y DE LA CIMBRA INSTALADA; ACTIVIDADES QUE SE VIENEN REALIZANDO EN LOS TURNOS DIURNO Y NOCTURNO.
 MO:1 INGENIERO ASISTENTE DE PRODUCCIÓN, 1 PREVENCIÓNISTA (SSOMA), 1 CAPATAZ, 14 OPERADORES, 1 OPERARIO, 4 OFICIALES, 1 TÉCNICO ELECTRICISTA, 1 MECÁNICO, 1 VIGÍA, 1 TOPOGRAFO, 1 AUXILIAR DE OPOGRAFÍA, 1 AYUDANTE DE TOPOGRAFÍA.
 EM: 1 MARTILLO HIDRÁULICO (PICOTÓN), 1 JUMBO, 1 TELEHANDLER, 1 EQUIPO ROBOTIZADO PARA LANZAMIENTO DE SHOTCRETE, 3 MIXERES, HERRAMIENTAS MANUALES, ESTACIÓN TOTAL ROBÓTICA, 1 EXCAVADORA SOBRE ORUGA, 2 CARGADORES FRONTALES, 5 VOLQUETES.

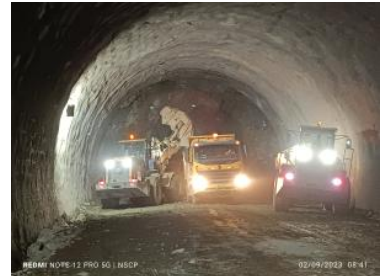
12

PROGRESIVA: BAHÍA -SALIDA
 EXCAVACIÓN DE ROCA TIPO IV EN BAHÍA HACIA PORTAL DE SALIDA.
 ELIMINACIÓN DE ROCA TIPO IV.
 INSTALACIÓN DE CIMBRAS O CERCHAS, PERNOS PARA ROCA TIPO IV.
 LANZAMIENTO DE SHOTCRETE PARA PARA REFUERZO DEL ÁREA EXCAVADA Y DE LA CIMBRA O CERCHA.

SE CONTINUA CON LA EJECUCIÓN DEL ADICIONAL N°10. SE APRECIA PROCESOS CONSTRUCTIVOS DE PERFORACIÓN, VOLADURA, EXCAVACIÓN DE ROCA TIPO IV EN BAHÍA HACIA PORTAL DE SALIDA DEL TUNEL, ELIMINACIÓN DE ROCA TIPO IV, INSTALACIÓN DE PERNOS, CIMBRAS O CERCHAS PARA ROCA TIPO IV, LUEGO DE LA VERIFICACIÓN DE LAS ACTIVIDADES Y PREVIA LA AUTORIZACIÓN DE LA SUPERVISIÓN SE PROCEDE A REALIZAR EL LANZAMIENTO DE SHOTCRETE PARA REFUERZO DEL ÁREA EXCAVADA Y DE LA CIMBRA INSTALADA; ACTIVIDADES QUE SE VIENEN REALIZANDO EN LOS TURNOS DIURNO Y NOCTURNO.
 MO:1 INGENIERO ASISTENTE DE PRODUCCIÓN, 1 PREVENCIÓNISTA (SSOMA), 1 CAPATAZ, 14 OPERADORES, 1 OPERARIO, 4 OFICIALES, 1 TÉCNICO ELECTRICISTA, 1 MECÁNICO, 1 VIGÍA, 1 TOPOGRAFO, 1 AUXILIAR DE OPOGRAFÍA, 1 AYUDANTE DE TOPOGRAFÍA.
 EM: 1 MARTILLO HIDRÁULICO (PICOTÓN), 1 JUMBO, 1 TELEHANDLER, 1 EQUIPO ROBOTIZADO PARA LANZAMIENTO DE SHOTCRETE, 3 MIXERES, HERRAMIENTAS MANUALES, ESTACIÓN TOTAL ROBÓTICA, 1 EXCAVADORA SOBRE ORUGA, 2 CARGADORES FRONTALES, 5 VOLQUETES.

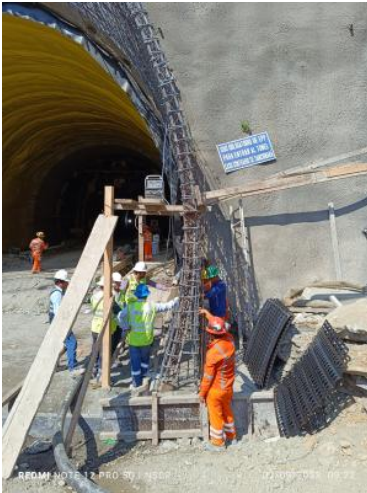
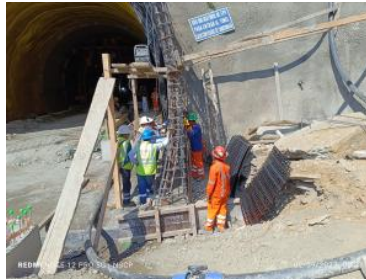
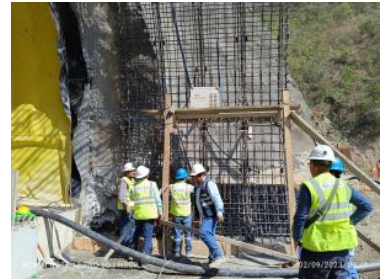
13

PROGRESIVA:KM6+245.50
INSTALACIÓN DE PLANCHAS TIPO BERNOLD PARA ARMADURA DEL FALSO TÚNEL ENTRADA.

SE INSTALAN PLANCHAS TIPO BERNOLD, ESTAS PLANCHAS SON ACERO GALVANIZADO TROQUELADAS, ONDULADAS Y ROLADAS, QUE VAN SOLDADAS SOBRE LAS CIMBRAS, QUE TIENEN COMO FUNCIÓN LA ARMADURA DEL REVESTIMIENTO.
MO: 1 INGENIERO ESPECIALISTA DE PRODUCCIÓN, 1 INGENIERO ASISTENTE DE OBRAS DE ARTE, 1 INGENIERO ASISTENTE DE CONTROL DE CALIDAD, 1 TOPOGRAFO, 2 ASISTENTES DE TOPOGRAFIA, 1 CAPATAZ TÚNEL INSTALACIÓN PLANCHA, 2 SOLDADORES, 1 OPERARIO, 4 OFICIALES, 1 OPERADOR
EM: 1 TELEHANDLER, 2 SOLDADORAS, 1 ESTACIÓN TOTAL, MINI PRISMAS, HERRAMIENTAS MANUALES.

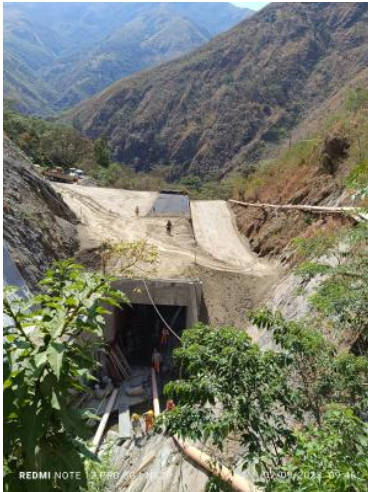
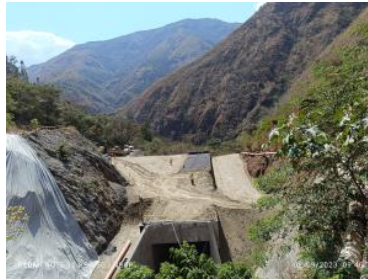
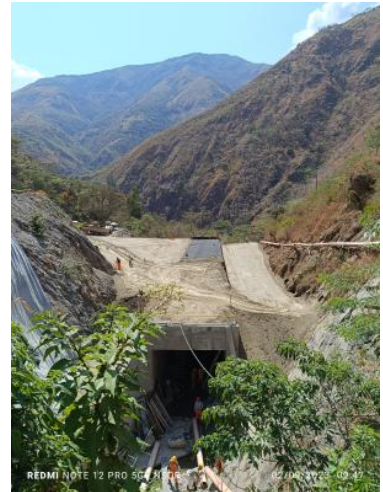
14

PROGRESIVA: KM6+200
 RELLENO Y COMPACTADO DE ALCANTARILLA MCA 5x5M.
 IMPERMEABILIZACIÓN DEL LADO SUPERIOR DE LA ALCANTARILLA.
 CONFORMACIÓN TALUD DE ALCANTARILLA MCA 5x5M.
 SEÑALIZACIÓN PREVENTIVA TEMPORAL

SE APRECIA EL RELLENO Y COMPACTADO CON MATERIAL ZARANDEADO EN EL LADO LATERAL DERECHO DE LA ALCANTARILLA MCA DE 5x5M. SELLADO DE LA FISURAS INTERNAS DEL LADO SUPERIOR DE LA ALCANTARILLA.
 MO: 1 INGENIERO ASISTENTE DE OBRAS DE ARTE, 1 TÉCNICO DE LABORATORIO CONTRATISTA, 1 CAPATAZ, 7 OPERADORES, 4 OFICIALES, 3 PEONES, 1 VIGÍA, 1 PREVENCIÓNISTA.
 EM: 1 TRACTOR SOBRE ORUGA, 1 RODILLO COMPACTADOR LISO, 5 VOLQUETES, 2 COMPACTADORES TIPO PLANCHA, HERRAMIENTAS MANUALES, 1 EQUIPO COMPLETO PARA LA DENSIDAD DE CAMPO - MÉTODO CONO DE ARENA, PINTADO Y GEOTEXTIL PARA IMPERMEABILIZAR, 1 AYUDANTE DEL PREVENCIÓNISTA.

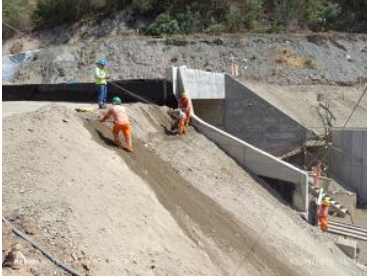
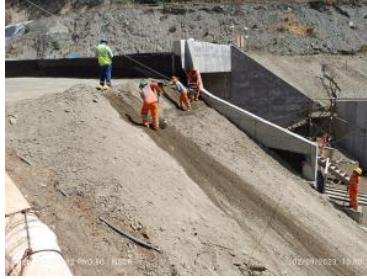
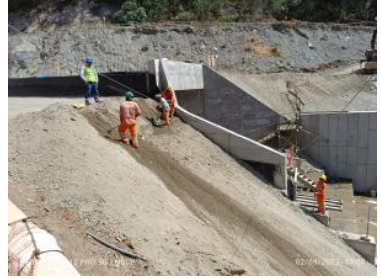
15

PROGRESIVA: KM6+200
CONFORMACIÓN TALUD DE ALCANTARILLA MCA 5x5M.

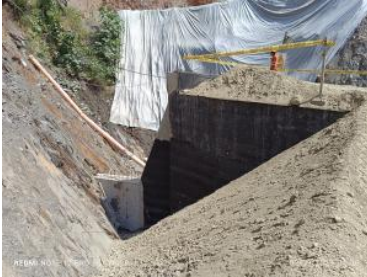
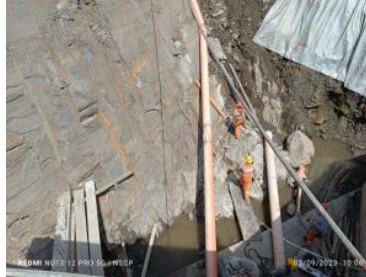
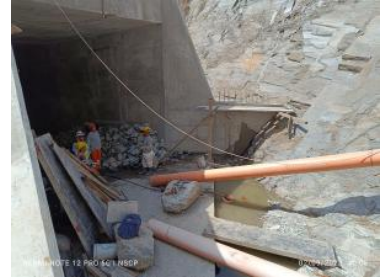
16

PROGRESIVA: KM6+200
DISPOSICIÓN DE ACERO Y ENCOFRADO DE ALERO DE ENTRADA DE LA ALCANTARILLA MCA 5x5M.

SE CONTINUA LOS TRABAJOS CORRESPONDIENTE A LOS MAYORES METRADOS CONTRACTUALES, CABE INDICAR QUE LA EJECUCIÓN DEL MAYOR METRADO SE INICIO EL 01.09.2023.
