## BITACORA ELECTRÓNICA DE OBRA

Confirma Bitacora:	Nro Informe:	Fecha Informe:	Nombre De La Obra:	Personal Encargado:
Si	058 CON T68- 2023	02 - 09 - 2023	Mejoramiento de la Carretera Santa María- Santa Teresa - Puente Hidroeléctrica Machu Picchu Carretera	NATALY SUSI CABALLON PAUCAR

INFORME Y/O REPORTE N°058\_CONTRATO N°68-2023-MNT. TÚNEL MACHUPICCHU/NSCP.2023.  
 EMPRESA CONTRATISTA: CONSORCIO CARRETERA CUSCO  
 CONTRATO DE OBRA: N° 057-2021-MTC/ 20, del 07.06.2021  
 Obra: "MEJORAMIENTO DE LA CARRETERA SANTA MARÍA - SANTA TERESA - PUENTE HIDROELÉCTRICA MACHUPICCHU, ITEM B.- CONSTRUCCIÓN DE TÚNEL Y ACCESOS".  
 Monto Del Contrato: S/ 166,167,111.89 INCLUYE IGV  
 Nuevo Monto Contractual: S/ 169,403,678.35 INCLUYE IGV: este monto es incluido y deducido por los Adicionales y deductivos vinculantes aprobados según RD.  
 Plazo de Ejecución Contractual: 900 dc  
 Inicio del Plazo Contractual: 23 de junio del 2021  
 Término del Plazo Contractual: 9 de diciembre del 2023  
 Suspensión de Plazo: 123 dc  
 Nuevo Termino del Plazo: 31 de mayo del 2024  
 SUPERVISOR: CONSORCIO SUPERVISOR SANTA TERESA  
 CONTRATO DE CONSULTORÍA DE OBRA N° 035 -2021-MTC/20.2, del 19.03.2021.  
 Monto del C

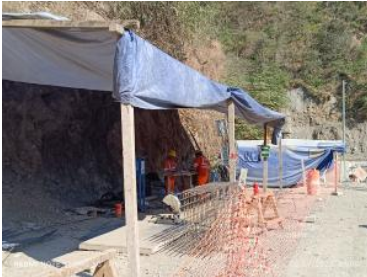
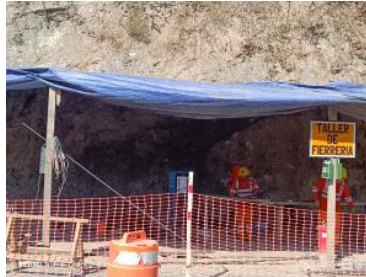
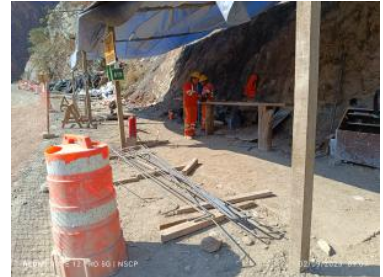
PROGRESIVA KM6+260 (ACCESO PROVISIONAL)  
INSTALACIÓN DE ACOPIO TEMPORAL DE MATERIALES, TALLER PROVISIONAL DE CARPINTERÍA  
METÁLICA Y MADERA.

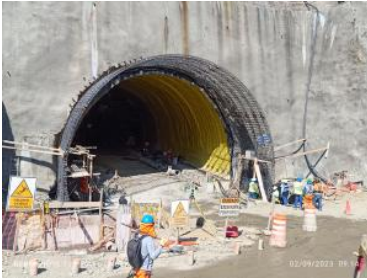
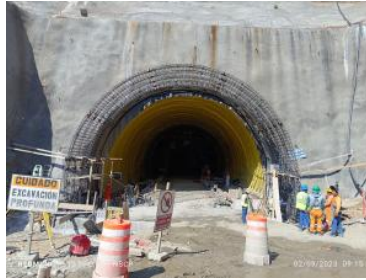
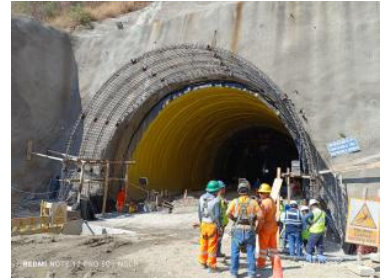
PROGRESIVA: KM6+245.50  
INSTALACIÓN DE PLANCHAS TIPO BERNOLD PARA ARMADURA DEL FALSO TÚNEL ENTRADA.

SE INSTALAN PLANCHAS TIPO BERNOLD, ESTAS PLANCHAS SON ACERO GALVANIZADO TROQUELADAS, ONDULADAS Y ROLADAS, QUE VAN SOLDADAS SOBRE LAS CIMBRAS, QUE TIENEN COMO FUNCIÓN LA ARMADURA DEL REVESTIMIENTO.

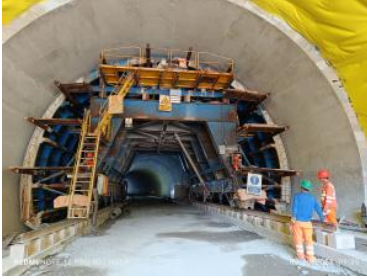
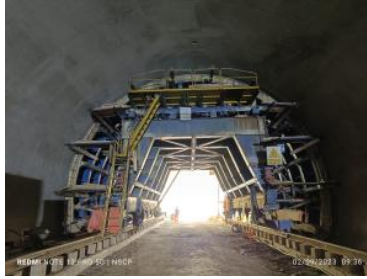
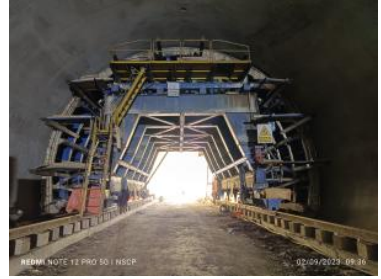
PROGRESIVA: KM6+270  
MANTENIMIENTO DEL ENCOFRADO METALICO Y CARRO TRANSPORTADOR DEL CONCRETO DE REVESTIMIENTO

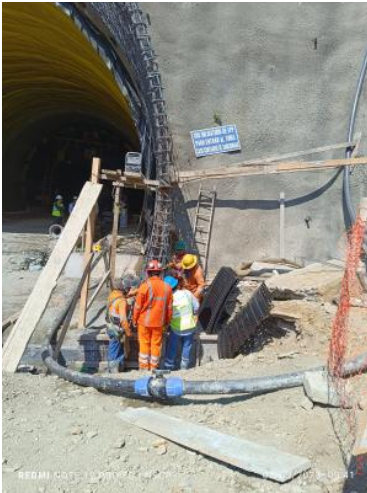
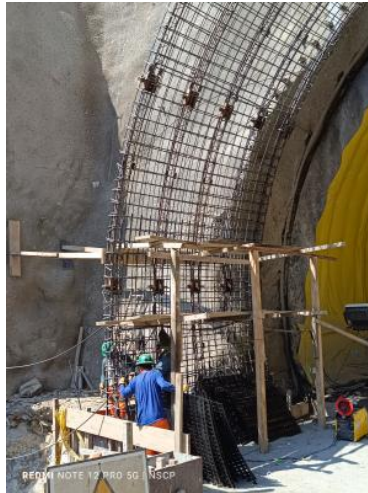
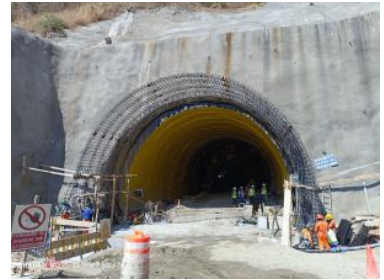
PROGRESIVA:KM6+245.50  
INSTALACIÓN DE PLANCHAS TIPO BERNOLD PARA ARMADURA DEL FALSO TÚNEL ENTRADA.

SE INSTALAN PLANCHAS TIPO BERNOLD, ESTAS PLANCHAS SON ACERO GALVANIZADO TROQUELADAS, ONDULADAS Y ROLADAS, QUE VAN SOLDADAS SOBRE LAS CIMBRAS, QUE TIENEN COMO FUNCIÓN LA ARMADURA DEL REVESTIMIENTO.  
MO: 1 INGENIERO ESPECIALISTA DE PRODUCCIÓN, 1 INGENIERO ASISTENTE DE OBRAS DE ARTE, 1 INGENIERO ASISTENTE DE CONTROL DE CALIDAD, 1 TOPOGRAFO, 2 ASISTENTES DE TOPOGRAFIA, 1 CAPATAZ TÚNEL INSTALACIÓN PLANCHA, 2 SOLDADORES, 1 OPERARIO, 4 OFICIALES, 1 OPERADOR  
EM: 1 TELEHANDLER, 2 SOLDADORAS, 1 ESTACIÓN TOTAL, MINI PRISMAS, HERRAMIENTAS MANUALES.

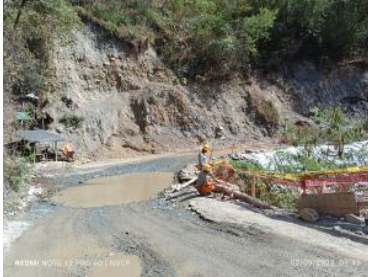
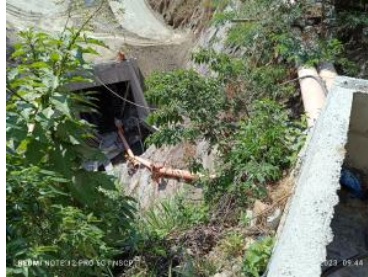
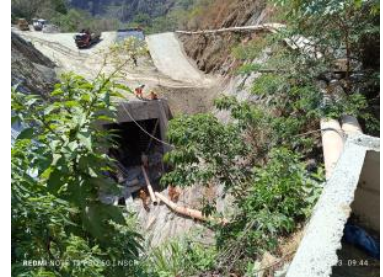
PROGRESIVA: KM6+200  
ENCAUZANDO DEL AGUA QUE PROVIENE DE LA QUEBRADA UBICADA EN EL KM6+200

SE REALIZA EL ENCAUZAMIENTO DE AGUA CON TUBERÍA PVC PARA SEGUIR CONTINUANDO CON LOS TRABAJOS DE LOS ALEROS DE INGRESO DE LA ALCANTARILLA MCA 5x5M, LOS ALEROS SON CONSIDERADOS COMO MAYOR METRADO.  
MO: 1 OPERARIO, 1 OFICIAL, 2 PEONES.  
EM: HERRAMIENTAS MANUALES.

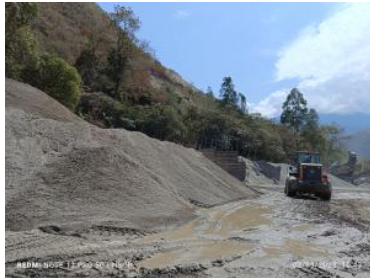
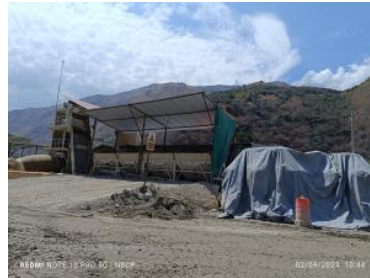
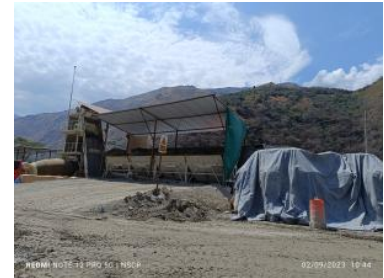
PLANTA DE CONCRETO: PREPARACIÓN DE SHOTCRETE PARA EL TÚNEL.

PRODUCCIÓN DE SHOTCRETE CON SU RESPECTIVO CONTROL DE CALIDAD.

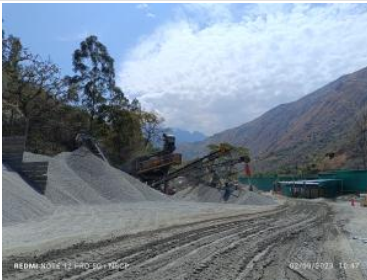
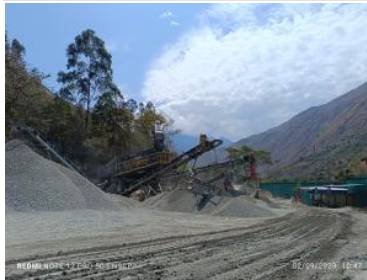
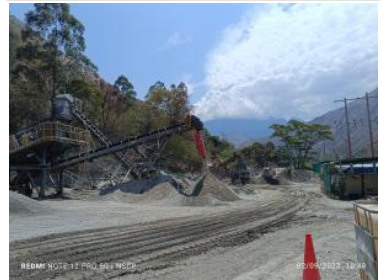
PROGRESIVA: KM 4+980  
PLANTA TRITURADORA (CHANCADORA): PRODUCCIÓN DE AGREGADO.

SE APRECIA LAS FAJAS, MOTORES, Y TODOS LOS COMPONENTES DE LA PLANTA TRITURADORA EN FUNCIONAMIENTO PARA LA PRODUCCIÓN DE AGREGADO.

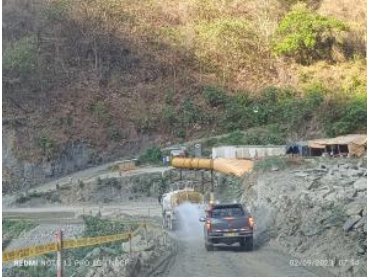
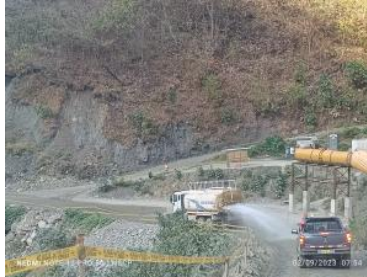
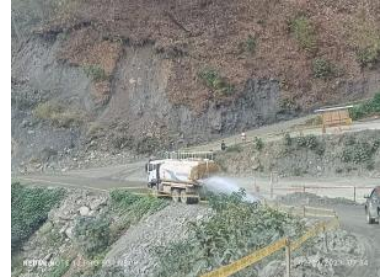
PROGRESIVA: KM6+080-KM8+120 (ACCESO PROVISIONAL AL TÚNEL)  
RIEGO DEL ACCESO PROVISIONAL AL TÚNEL

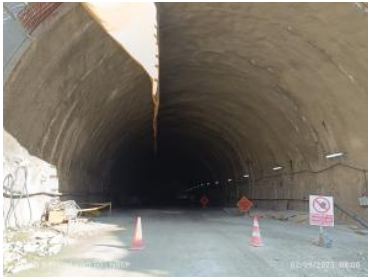
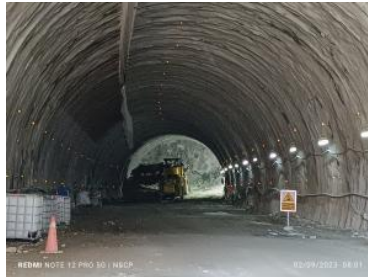
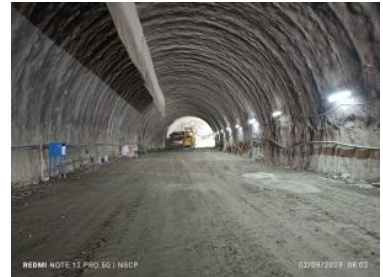
• Es necesario indicar que, en el tramo del Portal de Salida hacia la Bahía el día de hoy 02.09.2023 no se aprecia actividad de EXCAVACIÓN EN ROCA ST-V (RMRc <30) y otras actividades que genera la partida de excavación.

PROGRESIVA: KM7+902  
PORTAL SALIDA HACIA LA BAHÍA DEL TÚNEL (ROCA TIPO V).

SIN ACTIVIDAD DE EXCAVACIÓN DE ROCA TIPO V EN PORTAL SALIDA HACIA LA BAHÍA DEL TÚNEL. SE APRECIA LA INSPECCIÓN DEL ESPECIALISTA DE GEOLOGÍA DE LA SUPERVISIÓN.

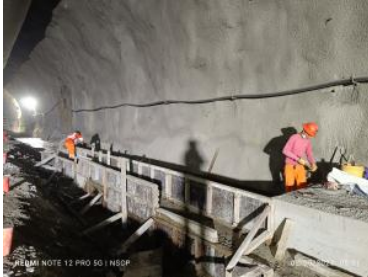
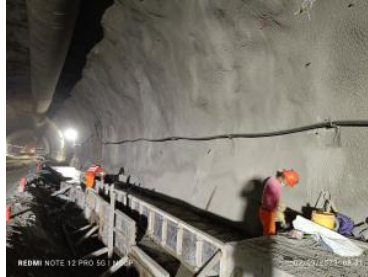
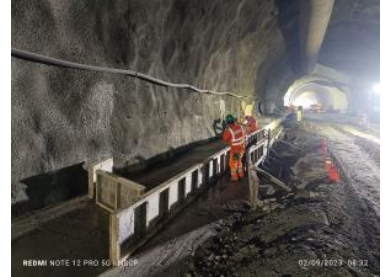
PROGRESIVA: KM7+140-KM7+152  
ENCOFRADO DE ZAPATA DERECHA PARA EL TÚNEL.

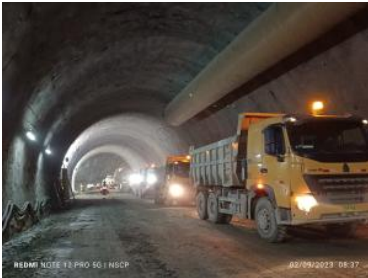
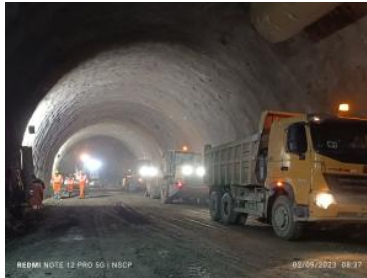
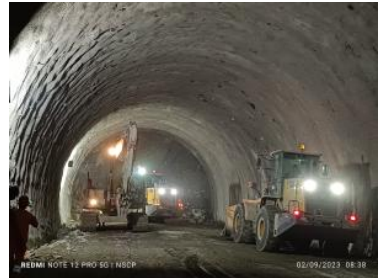
PROGRESIVA: BAHÍA -SALIDA  
 EXCAVACIÓN DE ROCA TIPO IV EN BAHÍA HACIA PORTAL DE SALIDA.  
 ELIMINACIÓN DE ROCA TIPO IV.  
 INSTALACIÓN DE CIMBRAS O CERCHAS, PERNOS PARA ROCA TIPO IV.  
 LANZAMIENTO DE SHOTCRETE PARA PARA REFUERZO DEL ÁREA EXCAVADA Y DE LA CIMBRA O CERCHA.

SE CONTINUA CON LA EJECUCIÓN DEL ADICIONAL N°10. SE APRECIA PROCESOS CONSTRUCTIVOS DE PERFORACIÓN, VOLADURA, EXCAVACIÓN DE ROCA TIPO IV EN BAHÍA HACIA PORTAL DE SALIDA DEL TUNEL, ELIMINACIÓN DE ROCA TIPO IV, INSTALACIÓN DE PERNOS, CIMBRAS O CERCHAS PARA ROCA TIPO IV, LUEGO DE LA VERIFICACIÓN DE LAS ACTIVIDADES Y PREVIA LA AUTORIZACIÓN DE LA SUPERVISIÓN SE PROCEDE A REALIZAR EL LANZAMIENTO DE SHOTCRETE PARA REFUERZO DEL ÁREA EXCAVADA Y DE LA CIMBRA INSTALADA; ACTIVIDADES QUE SE VIENEN REALIZANDO EN LOS TURNOS DIURNO Y NOCTURNO.  
 MO:1 INGENIERO ASISTENTE DE PRODUCCIÓN, 1 PREVENCIÓNISTA (SSOMA), 1 CAPATAZ, 14 OPERADORES, 1 OPERARIO, 4 OFICIALES, 1 TÉCNICO ELECTRICISTA, 1 MECÁNICO, 1 VIGÍA, 1 TOPOGRAFO, 1 AUXILIAR DE OPOGRAFÍA, 1 AYUDANTE DE TOPOGRAFÍA.  
 EM: 1 MARTILLO HIDRÁULICO (PICOTÓN), 1 JUMBO, 1 TELEHANDLER, 1 EQUIPO ROBOTIZADO PARA LANZAMIENTO DE SHOTCRETE, 3 MIXERES, HERRAMIENTAS MANUALES, ESTACIÓN TOTAL ROBÓTICA, 1 EXCAVADORA SOBRE ORUGA, 2 CARGADORES FRONTALES, 5 VOLQUETES.

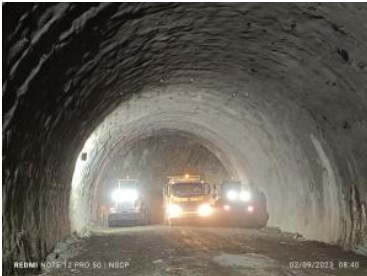
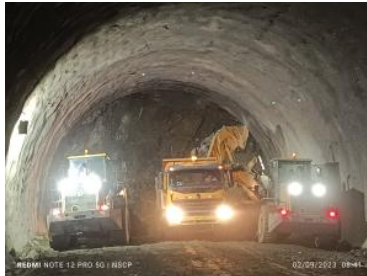
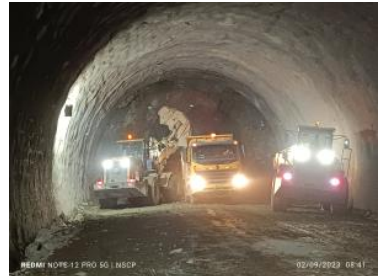
PROGRESIVA: BAHÍA -SALIDA  
 EXCAVACIÓN DE ROCA TIPO IV EN BAHÍA HACIA PORTAL DE SALIDA.  
 ELIMINACIÓN DE ROCA TIPO IV.  
 INSTALACIÓN DE CIMBRAS O CERCHAS, PERNOS PARA ROCA TIPO IV.  
 LANZAMIENTO DE SHOTCRETE PARA PARA REFUERZO DEL ÁREA EXCAVADA Y DE LA CIMBRA O CERCHA.

SE CONTINUA CON LA EJECUCIÓN DEL ADICIONAL N°10. SE APRECIA PROCESOS CONSTRUCTIVOS DE PERFORACIÓN, VOLADURA, EXCAVACIÓN DE ROCA TIPO IV EN BAHÍA HACIA PORTAL DE SALIDA DEL TUNEL, ELIMINACIÓN DE ROCA TIPO IV, INSTALACIÓN DE PERNOS, CIMBRAS O CERCHAS PARA ROCA TIPO IV, LUEGO DE LA VERIFICACIÓN DE LAS ACTIVIDADES Y PREVIA LA AUTORIZACIÓN DE LA SUPERVISIÓN SE PROCEDE A REALIZAR EL LANZAMIENTO DE SHOTCRETE PARA REFUERZO DEL ÁREA EXCAVADA Y DE LA CIMBRA INSTALADA; ACTIVIDADES QUE SE VIENEN REALIZANDO EN LOS TURNOS DIURNO Y NOCTURNO.  
 MO:1 INGENIERO ASISTENTE DE PRODUCCIÓN, 1 PREVENCIÓNISTA (SSOMA), 1 CAPATAZ, 14 OPERADORES, 1 OPERARIO, 4 OFICIALES, 1 TÉCNICO ELECTRICISTA, 1 MECÁNICO, 1 VIGÍA, 1 TOPOGRAFO, 1 AUXILIAR DE OPOGRAFÍA, 1 AYUDANTE DE TOPOGRAFÍA.  
 EM: 1 MARTILLO HIDRÁULICO (PICOTÓN), 1 JUMBO, 1 TELEHANDLER, 1 EQUIPO ROBOTIZADO PARA LANZAMIENTO DE SHOTCRETE, 3 MIXERES, HERRAMIENTAS MANUALES, ESTACIÓN TOTAL ROBÓTICA, 1 EXCAVADORA SOBRE ORUGA, 2 CARGADORES FRONTALES, 5 VOLQUETES.

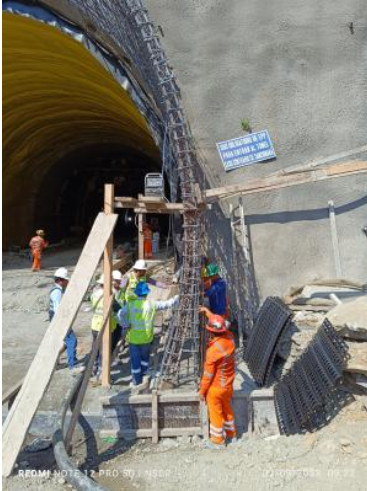
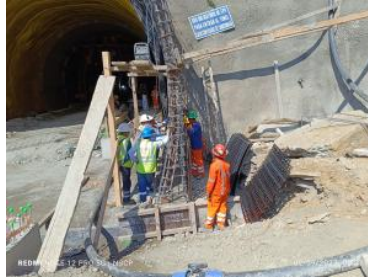
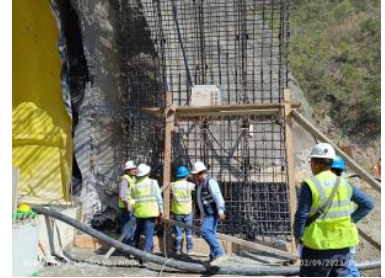
PROGRESIVA:KM6+245.50  
INSTALACIÓN DE PLANCHAS TIPO BERNOLD PARA ARMADURA DEL FALSO TÚNEL ENTRADA.

SE INSTALAN PLANCHAS TIPO BERNOLD, ESTAS PLANCHAS SON ACERO GALVANIZADO TROQUELADAS, ONDULADAS Y ROLADAS, QUE VAN SOLDADAS SOBRE LAS CIMBRAS, QUE TIENEN COMO FUNCIÓN LA ARMADURA DEL REVESTIMIENTO.  
MO: 1 INGENIERO ESPECIALISTA DE PRODUCCIÓN, 1 INGENIERO ASISTENTE DE OBRAS DE ARTE, 1 INGENIERO ASISTENTE DE CONTROL DE CALIDAD, 1 TOPOGRAFO, 2 ASISTENTES DE TOPOGRAFIA, 1 CAPATAZ TÚNEL INSTALACIÓN PLANCHA, 2 SOLDADORES, 1 OPERARIO, 4 OFICIALES, 1 OPERADOR  
EM: 1 TELEHANDLER, 2 SOLDADORAS, 1 ESTACIÓN TOTAL, MINI PRISMAS, HERRAMIENTAS MANUALES.

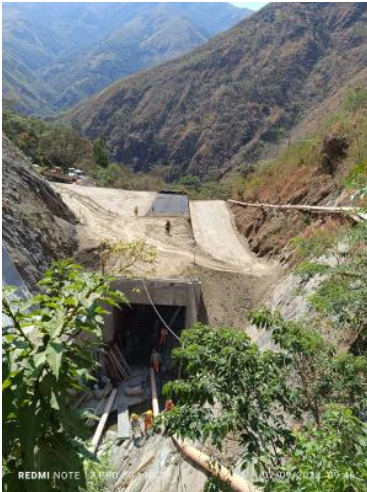
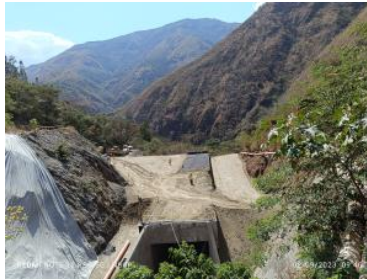
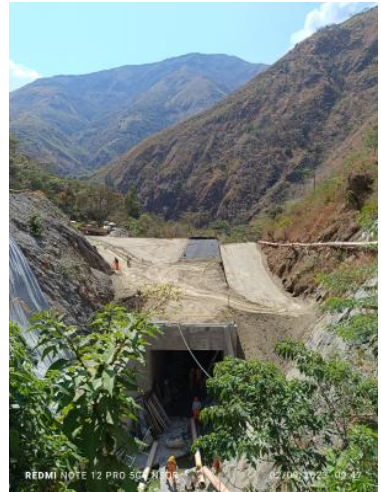
PROGRESIVA: KM6+200  
 RELLENO Y COMPACTADO DE ALCANTARILLA MCA 5x5M.  
 IMPERMEABILIZACIÓN DEL LADO SUPERIOR DE LA ALCANTARILLA.  
 CONFORMACIÓN TALUD DE ALCANTARILLA MCA 5x5M.  
 SEÑALIZACIÓN PREVENTIVA TEMPORAL
