BITACORA ELECTRÓNICA DE OBRA

Confirma Bitacora:	Nro Informe: soritor 47	Fecha Informe: 02 - 09 - 2023	Nombre De La Obra: Culminacion de Obra del Proyecto "Mejoramiento de la Carretera Rodriguez de Mendoza-Empalme PE-5N (La Calzada), Tramo: Selva Alegre - Empalme PE-5N (La Calzada)	Personal Encargado: MOISES EDISON CALDERON BELTRAN
---------------------------	--------------------------------------	---	---	--

Panel Fotográfico de la Bitacora de Obras

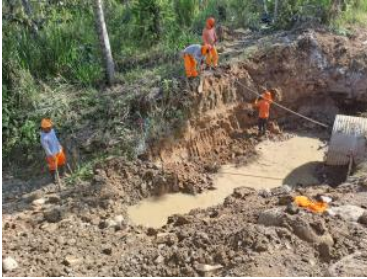
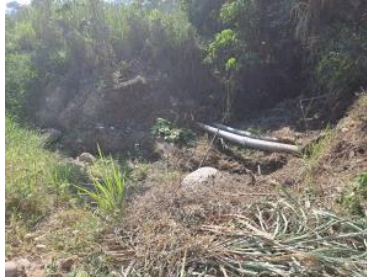
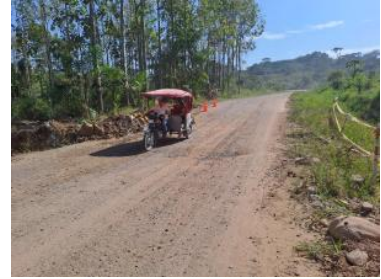
1

excavación para cabezales derecha e izquierda de alcantarilla en estado de Tbm
se verifica la señalización zonal mediante delineadores y cinta de seguridad para zona rural.

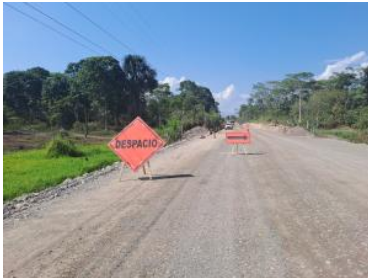
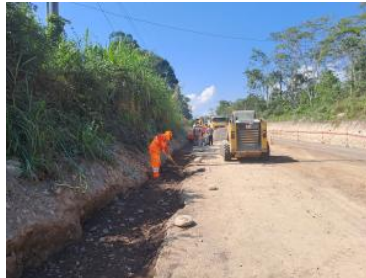
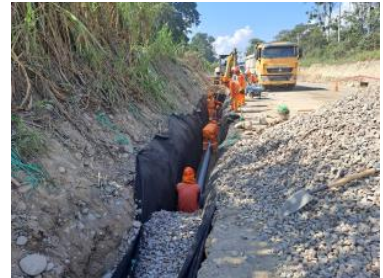
2

progresiva 18+460 se verifica el empleo de señales reflectivas carteles de 1.20 x 1.20 desplegados en zona de trabajo
se verifica que continua labores de colocación de drenaje lado izquierdo: corte ,cama de arena , compactación de terreno de fundación, tubería perforada
control topográfico, relleno con material filtro, compactación por capas, sellado de geotextil y compactado de la misma.

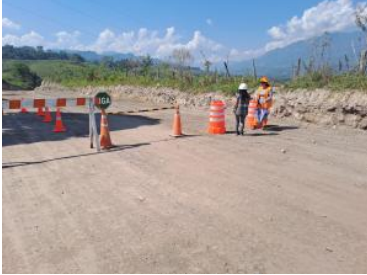
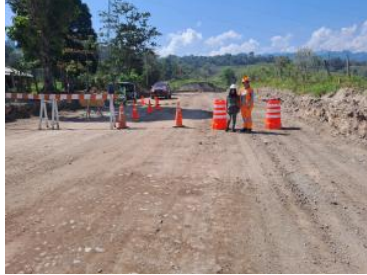
3

verificación de la seguridad en obra se observa al personal de la supervisión no cumplir con el equipo de protección personal encontrándose los especialistas de seguridad en el punto de revisión se verifica la instalación de barreras, letreros vigía y radiocomunicación por parte de la contratista.

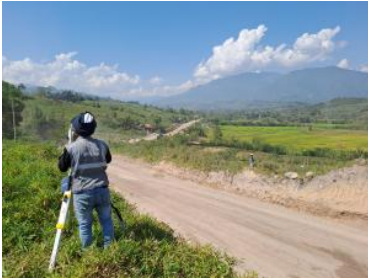
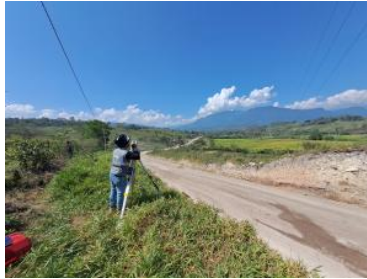
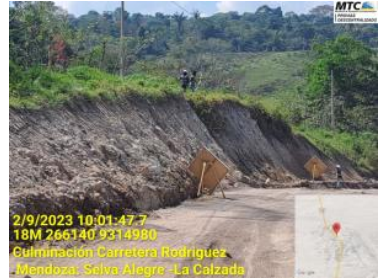
4

progresiva 19+160 se encuentran al técnico Gayson y sus asistentes Xiomi y Aselina en labores de seccionamiento

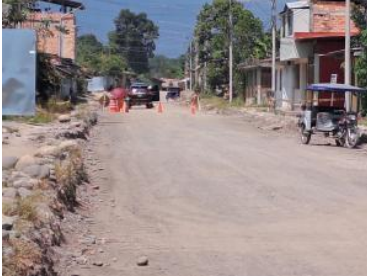
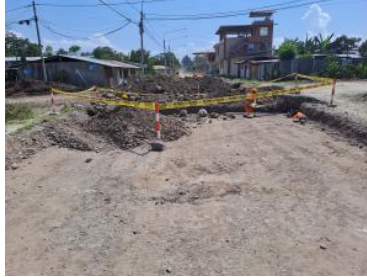
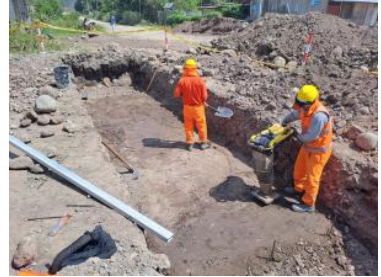
5

en progresiva 12+409 se ejecuta la excavación y compactación de sub rasante de dicha obra se verifica la señalización mediante delineadores y cinta plástica de seguridad limitando la zona de riesgo se verifica la instalación de barreras momentáneas en el cuidado del tránsito local.

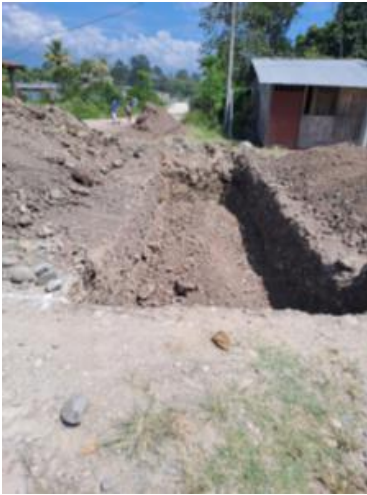
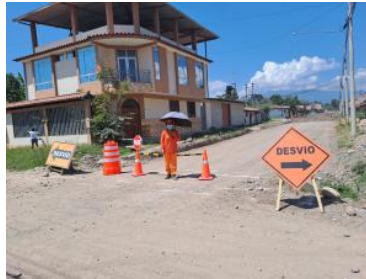
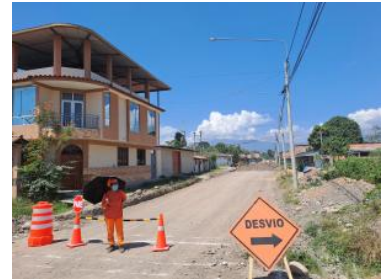
6

Ejecución de trazo y nivelación de puntos para alcantarilla de concreto en progresiva 12+409 se verifica la instalación de señales conos y vigía, delimitando la zona de trabajo

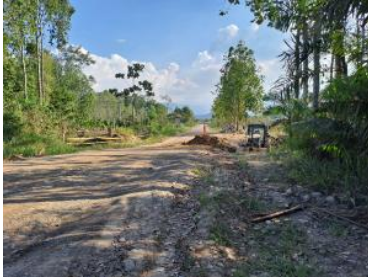
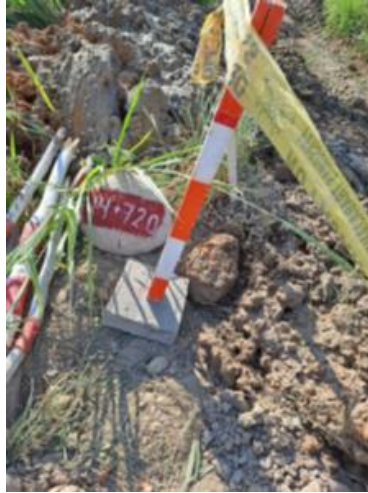
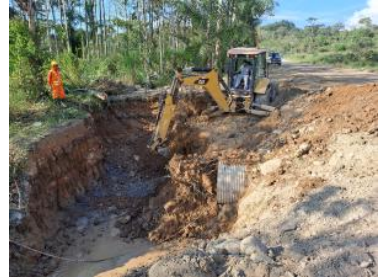
7

construcción de cabezal de tbm en km 14+720
se verifica señalización mediante delineadores y cinta plástica rotulada para seguridad
