BITACORA ELECTRÓNICA DE OBRA

Confirma Bitacora: Si	Nro Informe: 076-2023-MTC/20.9-Igm	Fecha Informe: 28-08-2023	Nombre De La Obra: Corredor Vial: Huánuco - La Unión-Huallanca, Dv. Antamina/Emp. PE-3N (Tingo Chico) - Nuevas Flores - Llata - Antamina, Tramo III	Personal Encargado: LUZMILA GUERRA MOTTA
---------------------------------	--	-------------------------------------	---	--

OBRA: MEJORAMIENTO, CONSERVACIÓN POR NIVELES DE SERVICIO Y OPERACIÓN DEL CORREDOR VIAL: HUÁNUCO – LA UNIÓN – HUALLANCA DV. ANTAMINA / EMP. PE-3N (TINGO CHICO) – NUEVAS FLORES – LLATA – ANTAMINA, TRAMO III DEL KM. 102+819 AL KM. 150+421

Panel Fotográfico de la Bitacora de Obras

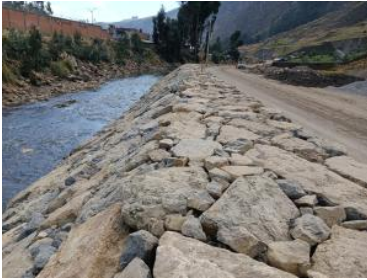
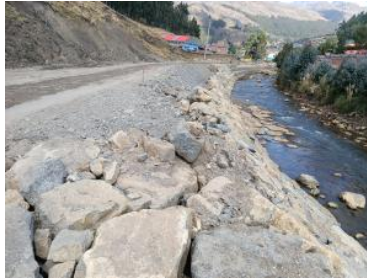
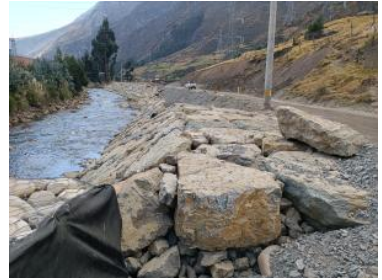
Progresiva: km 150+047.09 al km 150+222.58

Se verifica que, el enrocado en el sector ubicado en el km 150+047.09 al km 150+222.58, se encuentra ejecutado. Por tanto, las partidas directamente relacionadas por proceso constructivo también.

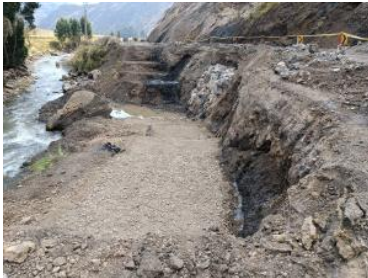
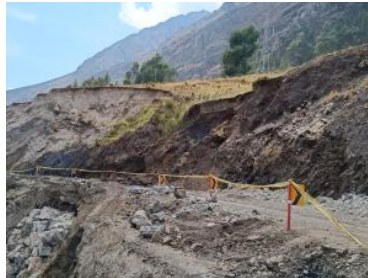
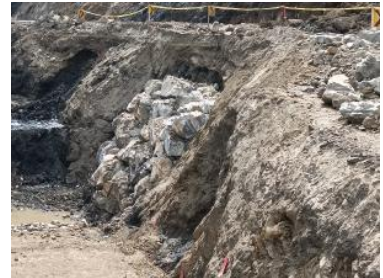
Progresiva: km 149+606 al km 149+706
Muro de Sostenimiento

En el sector km 149+606 al km 149+706, se verifica que se realizaron trabajos de excavaciones para construcción de muro de contención. Sin embargo, se aprecia filtraciones de agua en diferentes sectores de la excavación realizada.

Al respecto, la Supervisión de Obra refiere que de forma conjunta con el Contratista estarían evaluando alternativas de solución a las filtraciones presentadas a fin de la construcción del muro de contención contractual.

En el sector de mayor filtración se ha realizado un enrocado provisional a fin de proteger la plataforma.

Por lo que, se ha sugerido celeridad en la emisión de la solución a las filtraciones presentadas, debido a que la plataforma de la vía se ha angostado por las excavaciones realizadas y las filtraciones existentes podrían desestabilizar el talud generando humedeciendo el terreno, de ser el caso causando la pérdida de plataforma.

Del Panel Fotográfico N° 2, se ha recomendado al Contratista y Supervisión de Obra las evaluaciones, de corresponder ensayos necesarios a fin de superar las filtraciones presentadas en el sector de forma tal de garantizar la calidad y durabilidad de la obra.

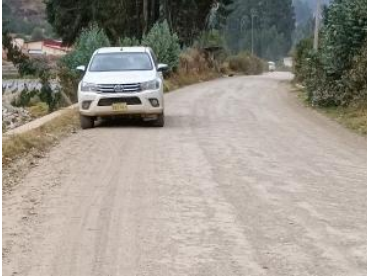
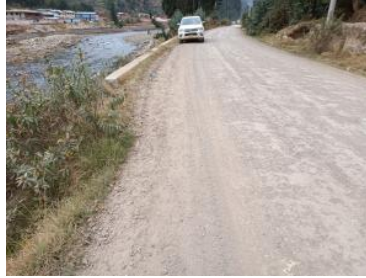
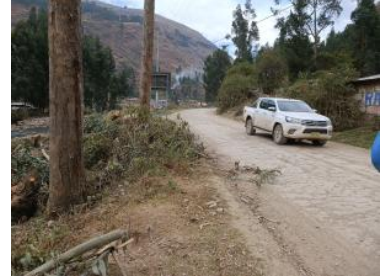
Progresiva: km 127+610 al km 127+780
Enrocados
Mayores Cantidades N° 17

En el sector ubicado en el km 127.610 al km 127+780, no se encuentra ejecutada ninguna actividad relacionada a enrocados.

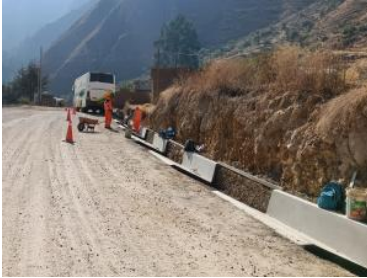
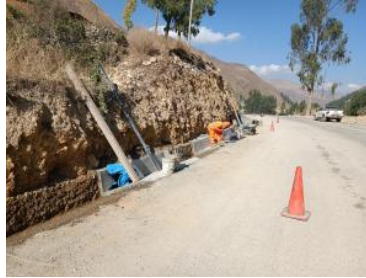
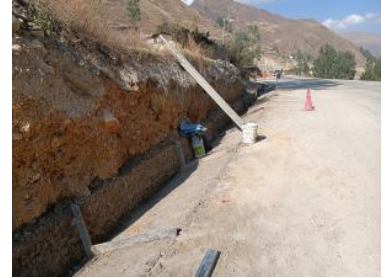
Progresiva: 133+880 al km 133+943 aproximadamente
600.0 OBRAS DE ARTE Y DRENAJE
601.A Excavación no clasificada para estructura
610.D Concreto clase D (F´C=210 KG/CM2)
612.A Encofrado y desencofrado para obras de arte
635.A Cuneta revestida triangular tipo I

Personal aproximado verificado en el frente de trabajo: 1 Capataz, 5 Operario, 5 Oficial, 5 Peón.
Equipos aproximados verificados en el frente de trabajo: 1 Retroexcavadora con operador.

Actividades verificadas por personal profesional, técnico y auxiliar del Contratista y la Supervisión de Obra. Se sugirió a la Supervisión de Obra el control adecuado de los procesos constructivos descritos en el expediente técnico y los contratos de obra y consultoría, el cumplimiento de los protocolos de seguridad y salud en el trabajo, la adecuada disposición de residuos a fin de su posterior transporte, a fin de garantizar la calidad y durabilidad de la obra.

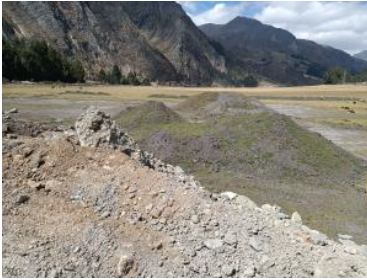
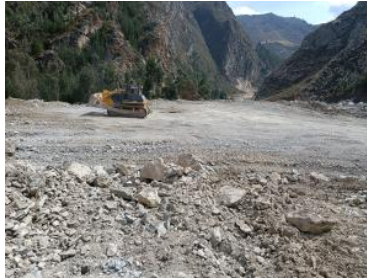
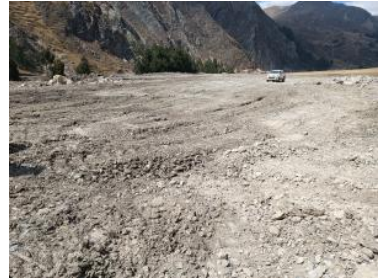
Progresiva: km 148+700
900 PROTECCIÓN AMBIENTAL
PROGRAMA DE ABANDONO DE OBRA
901.A Disposición y Conformación de Depósitos de Material Excedente

Se verifica que, el DME ubicado en el sector km 148+700 se encuentra en uso.

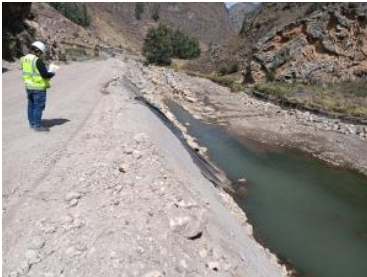
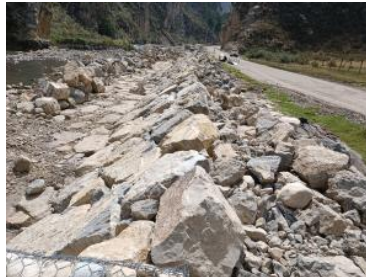
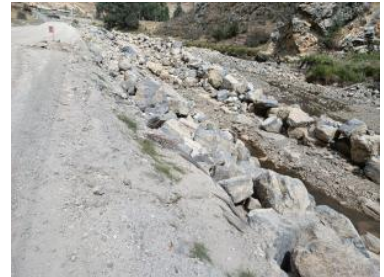
Progresiva: km 146+790.00 al km 146+940.64

Se verifica que, el enrocado en el sector ubicado en el km 146+790.00 al km 146+940.64, se encuentra parcialmente ejecutado y por tanto, también, las partidas directamente relacionadas por proceso constructivo.

Es preciso indicar que la ejecución del enrocado en este sector se encuentra suspendida.

Se verifica sectores con erosión.

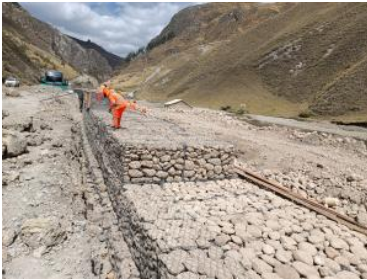
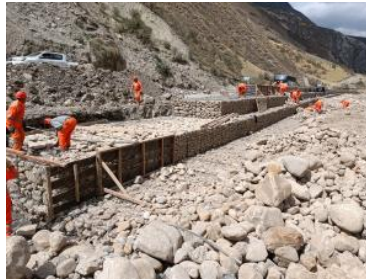
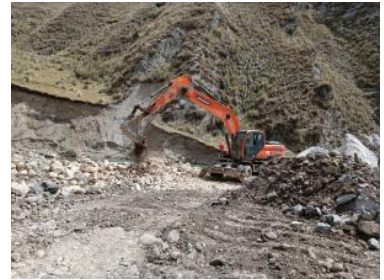
Progresiva: km 145+760 al km 145+960
500 DRENAJE
501.E Excavación No Clasificada para Estructuras
600 OBRAS COMPLEMENTARIAS
602.A Gavión Tipo Caja
602.C Gavión Tipo Colchón h=0.50 m

Durante de la inspección física se verifica:
Personal aproximado verificado en el frente de trabajo: 1 Capataz, 1 Operario, 2 Oficial y 12 Peones.
Equipos aproximados verificados en el frente de trabajo: 1 Excavadora sobre orugas con operador.

Actividades verificadas por personal profesional, técnico y auxiliar del Contratista y la Supervisión de Obra. Se sugirió a la Supervisión de Obra el control adecuado de los procesos constructivos descritos en el expediente técnico y los contratos de obra y consultoría, el cumplimiento de los protocolos de seguridad y salud en el trabajo, la adecuada disposición de residuos a fin de su posterior transporte, a fin de garantizar la calidad y durabilidad de la obra. Así como la protección de la vida y el medio ambiente.

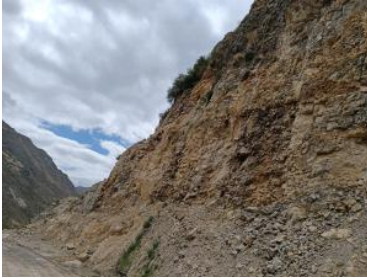
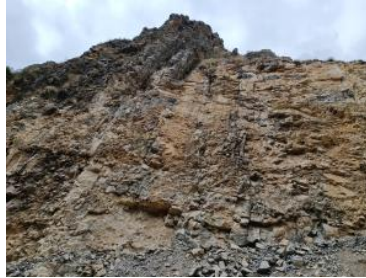
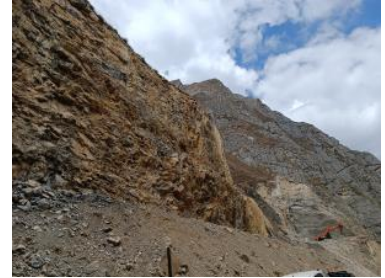
Progresiva: km 144+249
Cantera de Corte en Talud
Mayores Cantidades N° 17

Se verifica que, se realizaron los trabajos relacionados a movimiento de tierras en el talud sector km 144+249, no teniéndose la certeza del periodo de ejecución de dichos trabajos.

Sin aparente intervención durante los últimos meses.

Es preciso indicar que se vienen realizando trabajos relacionados a movimiento de tierras en el sector Km 144+388 al Km 144+975 – Túnel.

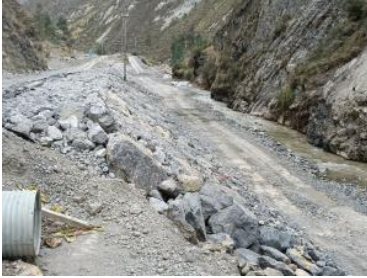
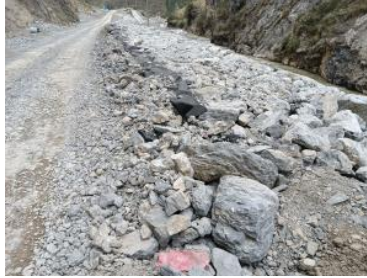
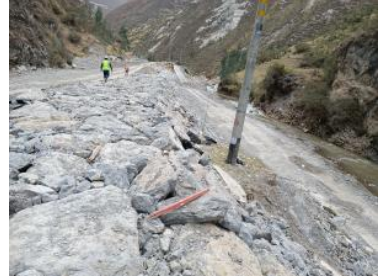
Progresiva: km 142+305 al km 142+480
Enrocados
Mayores Cantidades N° 17

El enrocado en el sector ubicado en el km 132+970 al km 133+135, se encuentra ejecutado. Por tanto, las partidas directamente relacionadas por proceso constructivo también.

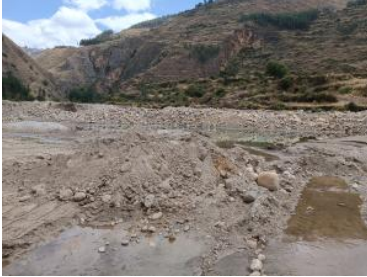
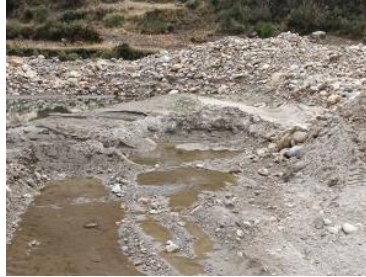
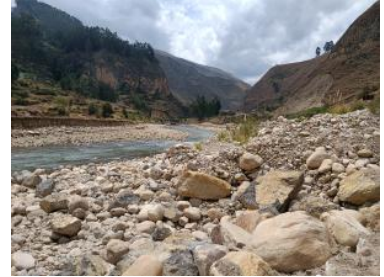
Progresiva: km 140+220
Cantera
Mayores Cantidades N° 17

Sin aparente intervención durante los últimos meses.

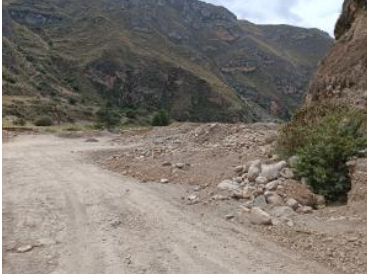
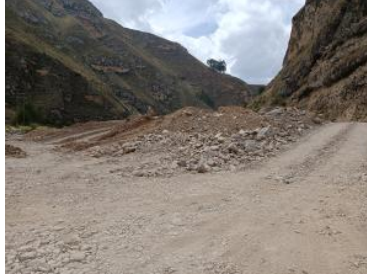
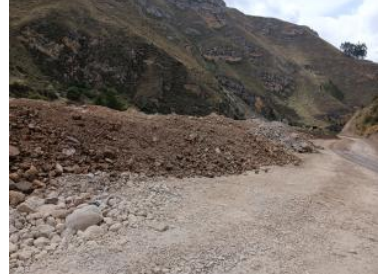
Progresiva: km 139+430
DME
Mayores Cantidades N° 17

DME En uso.

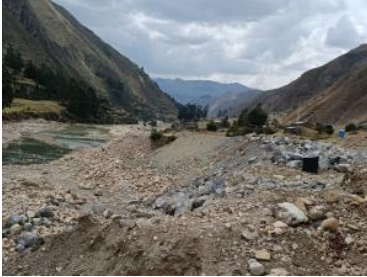
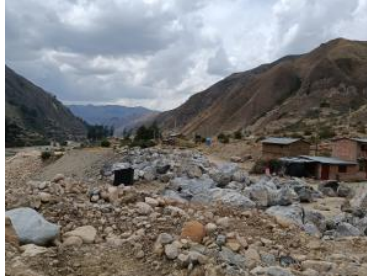
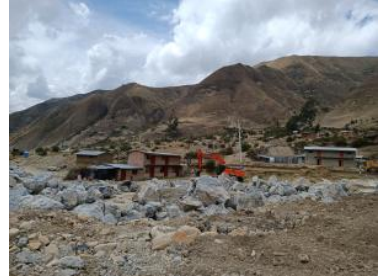
Progresiva: km 137+550
DME
Mayores Cantidades N° 17

Aparentemente en uso.

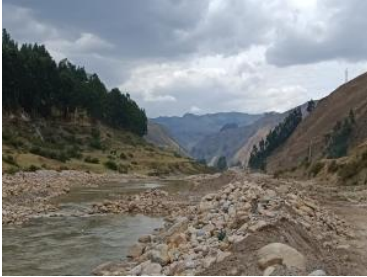
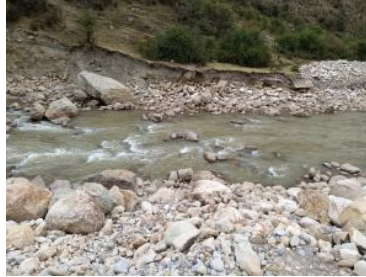
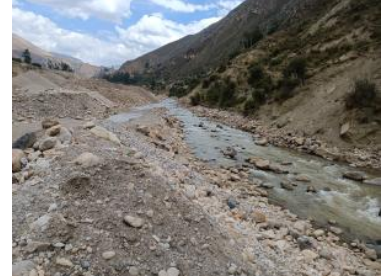
Sin uso durante la inspección física.

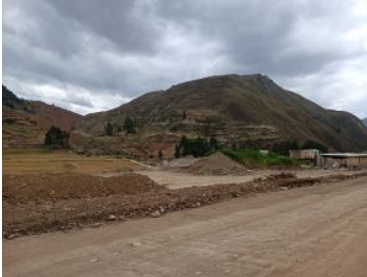
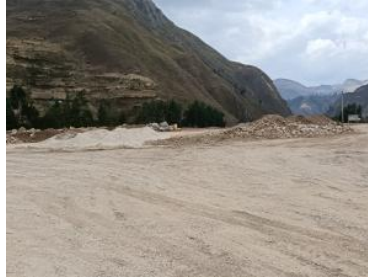
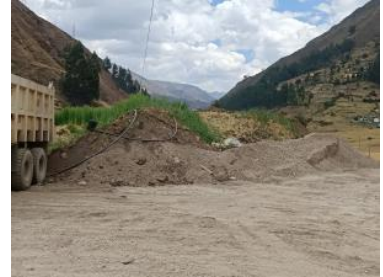
En parte de la plataforma del DME se viene acopiando material pétreo de manera temporal.

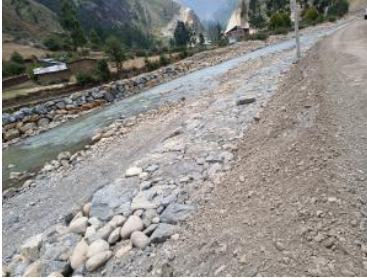
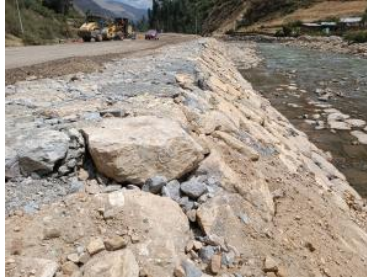
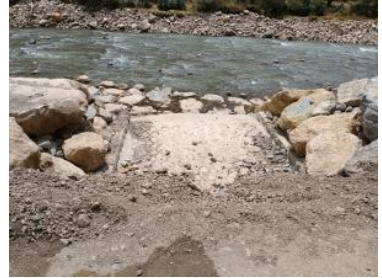
Se verifica la salida de una alcantarilla tipo TMC en el km 133+020 aproximadamente.

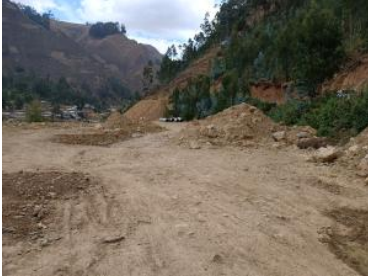
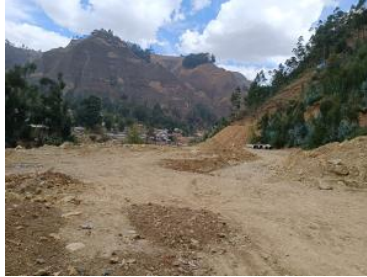
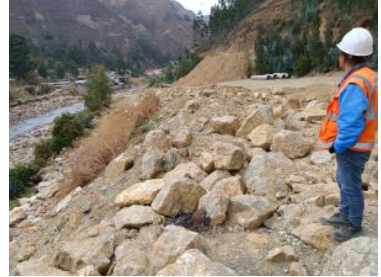
DME aparentemente en uso.

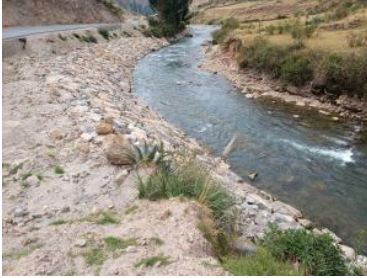
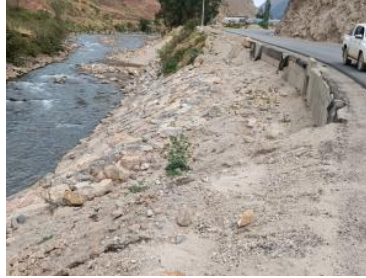
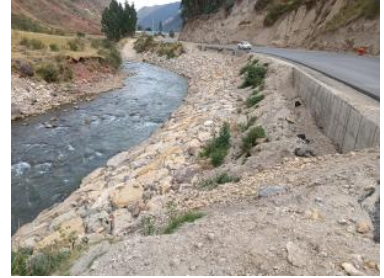
Se verifica que, el enrocado en el sector ubicado en el km 124+350 al km 124+440, se encuentra ejecutado. Por tanto, las partidas directamente relacionadas por proceso constructivo también.

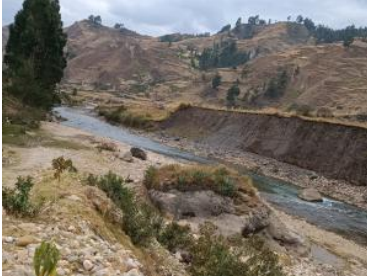
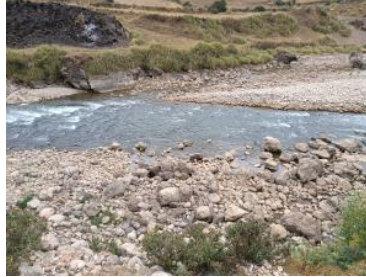
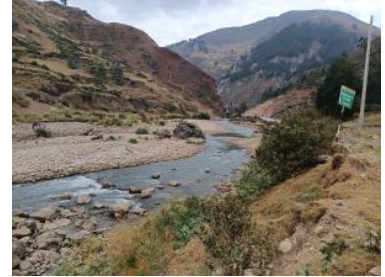
Aparentemente sin intervención en los últimos meses.
