BITACORA ELECTRÓNICA DE OBRA

REGISTRO DE LA BITACORA Y FOTO DEL CUADERNO DE OBRA

Confirma Bitacora: Si	Nro Informe: 023	Fecha Informe: 04 - 09 - 2023	Nombre De La Obra: Rehabilitación y Mejoramiento de Obra Carretera Lima - Canta - La Viuda- Unish, tramo Canta- Huayllay	Personal Encargado: BORIS WALTER AYLLÓN CARCELÉN		
Foto Bitacora:	Foto Bitacora 2:	Foto Bitacora 3:	Foto Bitacora 4:	Foto Bitacora 5:	Foto Bitacora 6:

Panel Fotográfico de la Bitacora de Obras

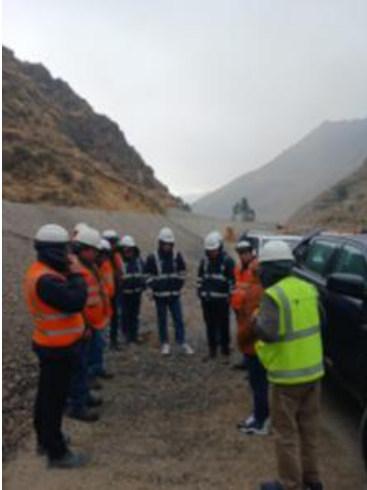
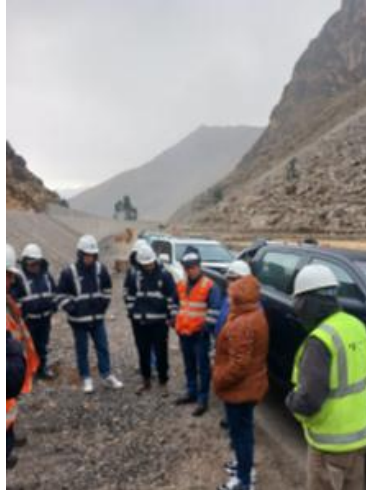
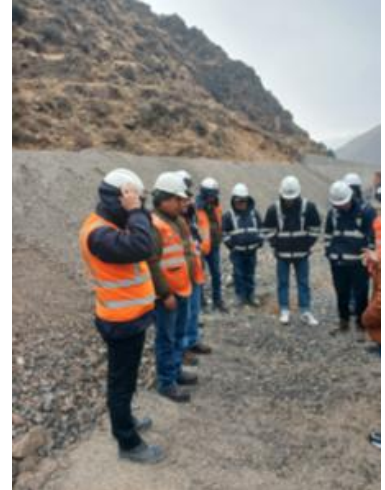
PROGRESIVA KM.23+140

En la progresiva KM. 23+140 se realiza reunión en campo donde el contratista explica a la administradora de contrato de la Entidad, y a la Supervisión la situación de avance de la obra.

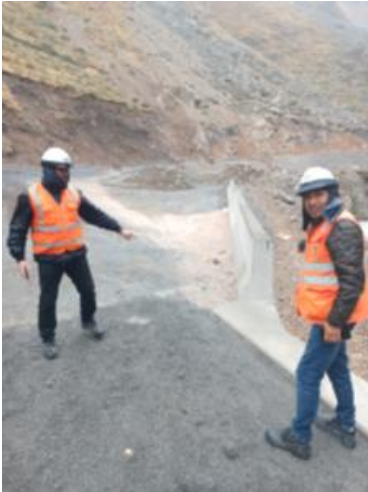
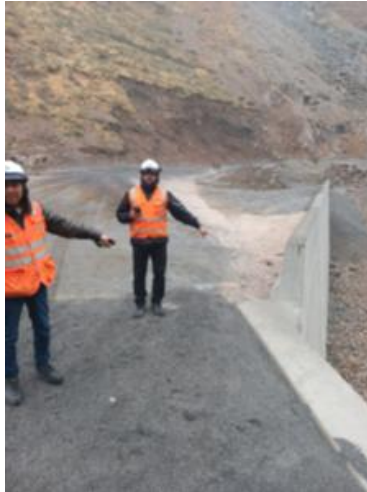
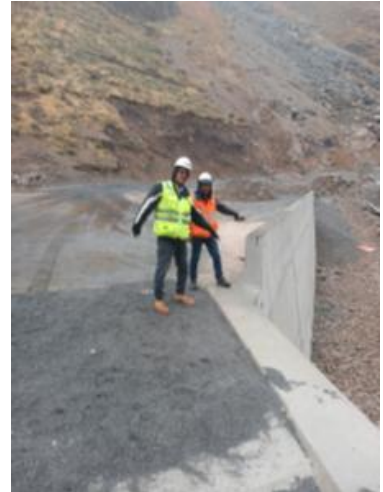
PROGRESIVA KM. 24+392. (final de Muros)
VISITA DE CONSTATAACION (DURANTE) DE MAYORES CANTIDADES EN EL TRAMO 2 : MAYORES CANTIDADES PARA MURO DE DEFENSA RIVEREÑA EN ZONA ARQUEOLOGICA (RELLENOS)

En la progresiva Km. 24+392 se realiza visita de constatación de mayores cantidades, acompañado por el Ing. Carlos Javier Cardenas, Especialista de Puentes, estructuras y obras de arte por el Contratista y el Ing. Cesar Torres, especialista de Estructura y Obras de arte de la Supervisión suficientemente autorizado por el Jefe de Supervisión. Se realiza la visita al sitio para verificar las mayores cantidades ejecutados hasta la actualidad, se verifica la existencia de muros de concreto armado totalmente construidos, se esta realizando el relleno en estructuras y se verifica ejecutado la excavación, se desconoce la cuantificación de las cantidades ejecutadas. El relleno llego a nivel de la subrasante, actualmente la vía esta a nivel de base imprimada y Se recomienda incluir un informe fotográfico de ANTES y DURANTE de las actividades ejecutadas

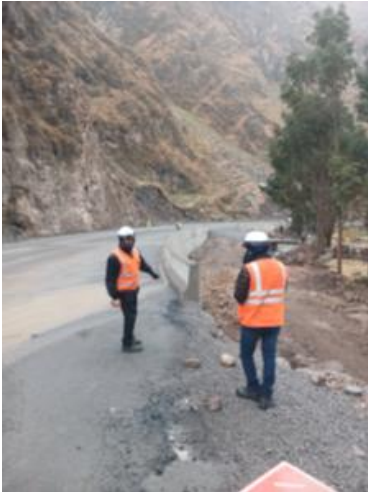
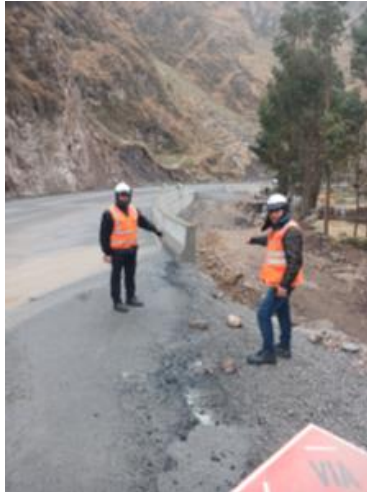
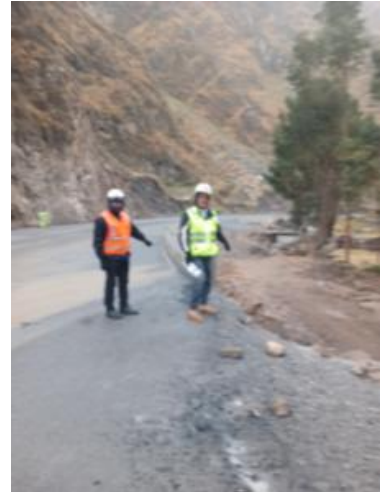
PROGRESIVA KM. 24+292.70 (final de Muros)
VISITA DE CONSTATAACION (DURANTE) DE MAYORES CANTIDADES EN EL TRAMO 2 : MAYORES CANTIDADES PARA MURO DE DEFENSA RIVEREÑA EN ZONA ARQUEOLOGICA (RELLENOS)

En la progresiva Km. 24+292.70 se realiza visita de constatación de mayores cantidades, acompañado por el Ing. Carlos Javier Cardenas, Especialista de Puentes, estructuras y obras de arte por el Contratista y el Ing. Cesar Torres, especialista de Estructura y Obras de arte de la Supervisión suficientemente autorizado por el Jefe de Supervisión. Se realiza la visita al sitio para verificar las mayores cantidades ejecutados hasta la actualidad, se verifica la existencia de muros de concreto armado totalmente construidos, se esta realizando el relleno en estructuras y se verifica ejecutado la excavación, se desconoce la cuantificación de las cantidades ejecutadas. El relleno llego a nivel de la subrasante, actualmente la vía esta a nivel de base imprimada y Se recomienda incluir un informe fotográfico de ANTES y DURANTE de las actividades ejecutadas

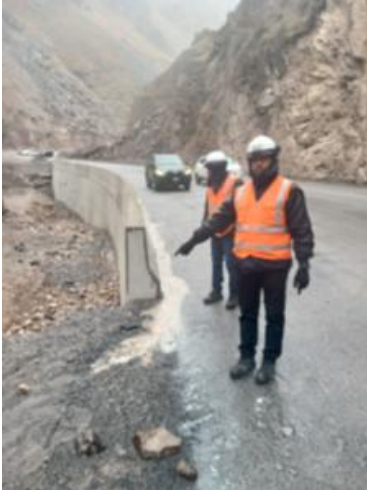
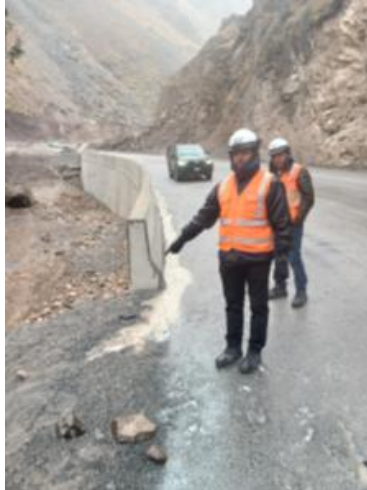
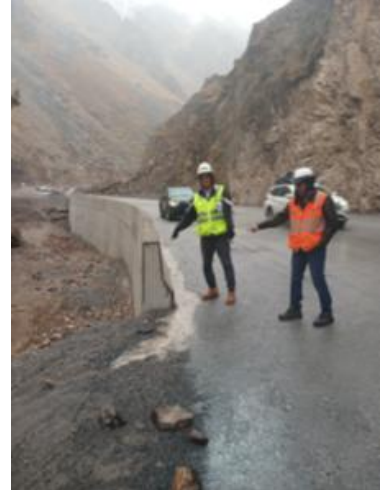
PROGRESIVA KM. 24+230 (inicio de Muros)
VISITA DE CONSTATAACION (DURANTE) DE MAYORES CANTIDADES EN EL TRAMO 2 : MAYORES CANTIDADES PARA MURO DE DEFENSA RIVEREÑA EN ZONA ARQUEOLOGICA (RELLENOS)

En la progresiva Km. 24+230 se realiza visita de constatación de mayores cantidades, acompañado por el Ing. Carlos Javier Cardenas, Especialista de Puentes, estructuras y obras de arte por el Contratista y el Ing. Cesar Torres, especialista de Estructura y Obras de arte de la Supervisión suficientemente autorizado por el Jefe de Supervisión. Se realiza la visita al sitio para verificar las mayores cantidades ejecutados hasta la actualidad, se verifica la existencia de muros de concreto armado totalmente construidos, se esta realizando el relleno en estructuras y se verifica ejecutado la excavación, se desconoce la cuantificación de las cantidades ejecutadas. El relleno llego a nivel de la subrasante, falta el relleno en las zonas externas de muros, actualmente la vía esta a nivel de base imprimada y Se recomienda incluir un informe fotográfico de ANTES y DURANTE de las actividades ejecutadas

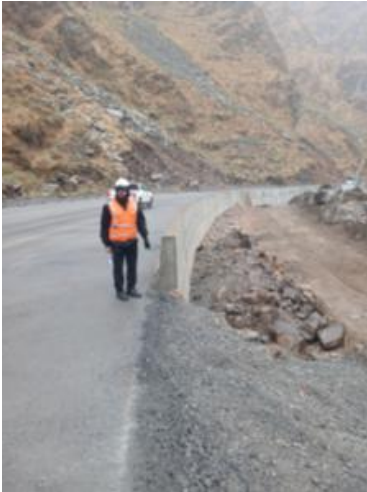
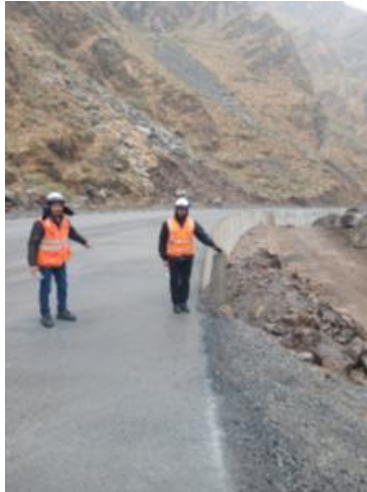
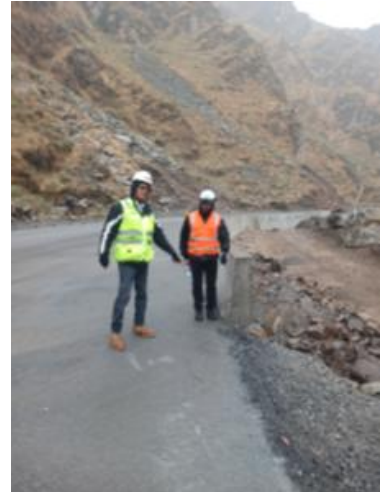
PROGRESIVA KM. 24+204 (final de Muros)
VISITA DE CONSTATAACION (DURANTE) DE MAYORES CANTIDADES EN EL TRAMO 2 : MAYORES CANTIDADES PARA MURO DE DEFENSA RIVEREÑA EN ZONA ARQUEOLOGICA (RELLENOS)

En la progresiva Km. 24+204 se realiza visita de constatación de mayores cantidades, acompañado por el Ing. Carlos Javier Cardenas, Especialista de Puentes, estructuras y obras de arte por el Contratista y el Ing. Cesar Torres, especialista de Estructura y Obras de arte de la Supervisión suficientemente autorizado por el Jefe de Supervisión. Se realiza la visita al sitio para verificar las mayores cantidades ejecutados hasta la actualidad, se verifica la existencia de muros de concreto armado totalmente construidos, se esta realizando el relleno en estructuras y se verifica ejecutado la excavación, se desconoce la cuantificación de las cantidades ejecutadas. El relleno llego a nivel de la subrasante, falta el relleno en las zonas externas de muros, actualmente la vía esta a nivel de base imprimada y Se recomienda incluir un informe fotográfico de ANTES y DURANTE de las actividades ejecutadas

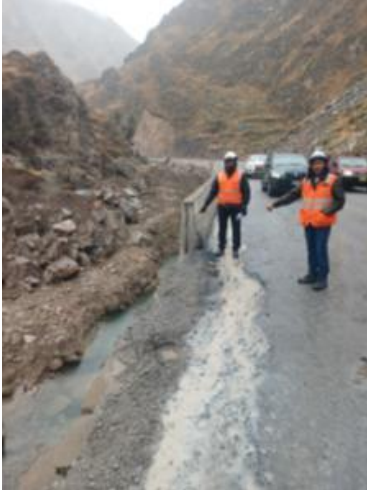
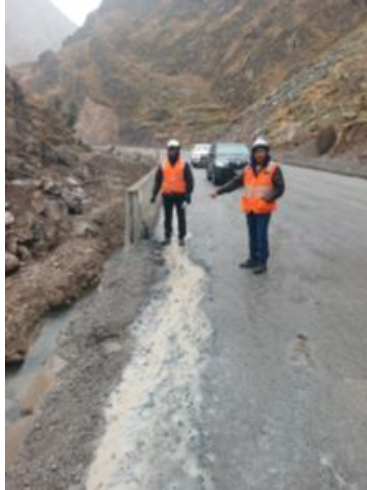
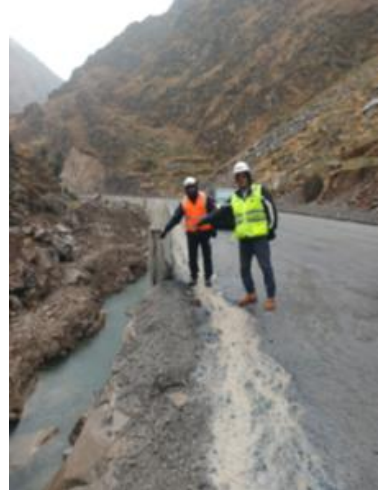
PROGRESIVA KM. 24+050 (inicio de Muros)
VISITA DE CONSTATAACION (DURANTE) DE MAYORES CANTIDADES EN EL TRAMO 2 : MAYORES CANTIDADES PARA MURO DE DEFENSA RIVEREÑA EN ZONA ARQUEOLOGICA (RELLENOS)

En la progresiva Km. 24+050 se realiza visita de constatación de mayores cantidades, acompañado por el Ing. Carlos Javier Cardenas, Especialista de Puentes, estructuras y obras de arte por el Contratista y el Ing. Cesar Torres, especialista de Estructura y Obras de arte de la Supervisión suficientemente autorizado por el Jefe de Supervisión. Se realiza la visita al sitio para verificar las mayores cantidades ejecutados hasta la actualidad, se verifica la existencia de muros de concreto armado totalmente construidos, se esta realizando el relleno en estructuras y se verifica ejecutado la excavación, se desconoce la cuantificación de las cantidades ejecutadas. El relleno llego a nivel de la subrasante, falta el relleno en las zonas externas de muros, actualmente la vía esta a nivel de base imprimada y Se recomienda incluir un informe fotográfico de ANTES y DURANTE de las actividades ejecutadas

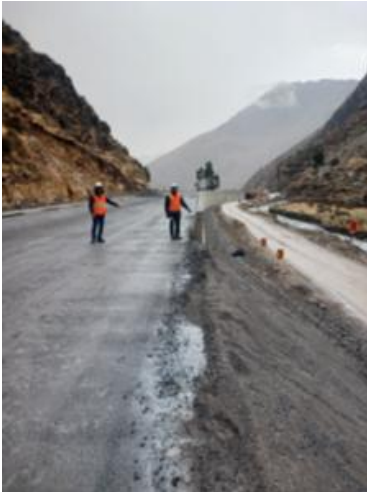
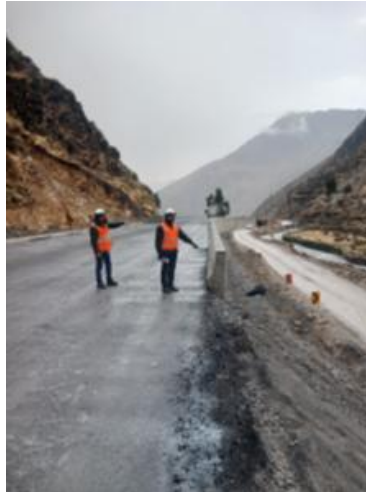
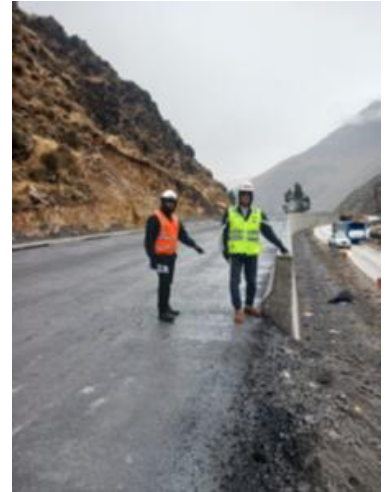
PROGRESIVA KM. 23+140 (final de Muros)
VISITA DE CONSTATAACION (DURANTE) DE MAYORES CANTIDADES EN EL TRAMO 2 : MAYORES CANTIDADES PARA MURO DE DEFENSA RIVEREÑA EN ZONA ARQUEOLOGICA (RELLENOS)

En la progresiva Km. 23+140 se realiza visita de constatación de mayores cantidades, acompañado por el Ing. Carlos Javier Cardenas, Especialista de Puentes, estructuras y obras de arte por el Contratista y el Ing. Cesar Torres, especialista de Estructura y Obras de arte de la Supervisión suficientemente autorizado por el Jefe de Supervisión. Se realiza la visita al sitio para verificar las mayores cantidades ejecutados hasta la actualidad, se verifica la existencia de muros de concreto armado totalmente construidos, se esta realizando el relleno en estructuras y se verifica ejecutado la excavación, se desconoce la cuantificación de las cantidades ejecutadas. El relleno llego a nivel de la subrasante, falta el relleno en las zonas externas de muros, actualmente la vía esta a nivel de base imprimada y Se recomienda incluir un informe fotográfico de ANTES y DURANTE de las actividades ejecutadas

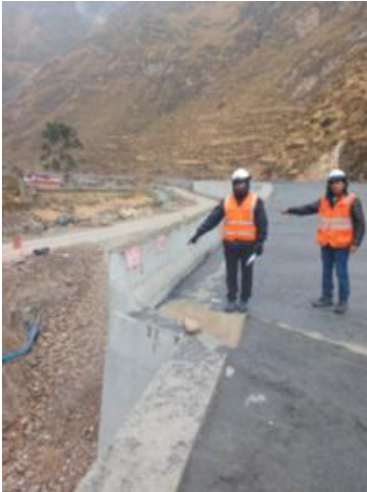
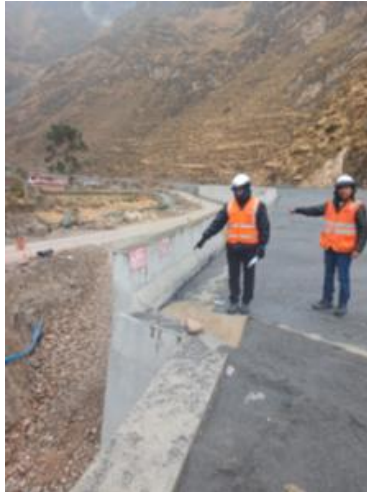
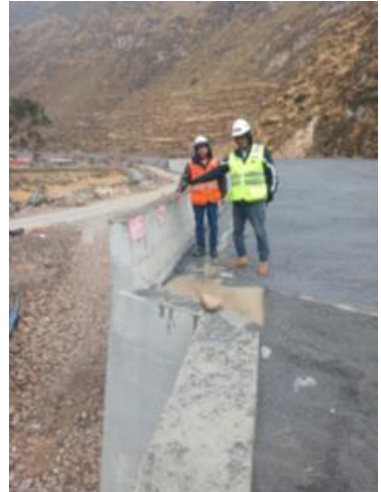
PROGRESIVA KM. 22+959.10 (inicio de Muros)
VISITA DE CONSTATAACION (DURANTE) DE MAYORES CANTIDADES EN EL TRAMO 2 : MAYORES CANTIDADES PARA MURO DE DEFENSA RIVEREÑA EN ZONA ARQUEOLOGICA (RELLENOS)

En la progresiva Km. 22+959,10 se realiza visita de constatación de mayores cantidades, acompañado por el Ing. Carlos Javier Cardenas, Especialista de Puentes, estructuras y obras de arte por el Contratista y el Ing. Cesar Torres, especialista de Estructura y Obras de arte de la Supervisión suficientemente autorizado por el Jefe de Supervisión. Se realiza la visita al sitio para verificar las mayores cantidades ejecutados hasta la actualidad, se verifica la existencia de muros de concreto armado totalmente construidos, se esta realizando el relleno en estructuras y se verifica ejecutado la excavación, se desconoce la cuantificación de las cantidades ejecutadas. El relleno llego a nivel de la subrasante, falta el relleno en las zonas externas de muros, actualmente la vía esta a nivel de base imprimada y Se recomienda incluir un informe fotográfico de ANTES y DURANTE de las actividades ejecutadas

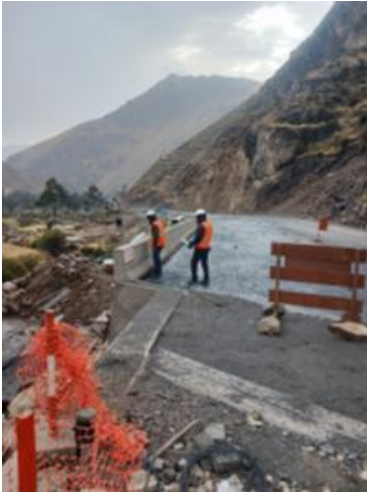
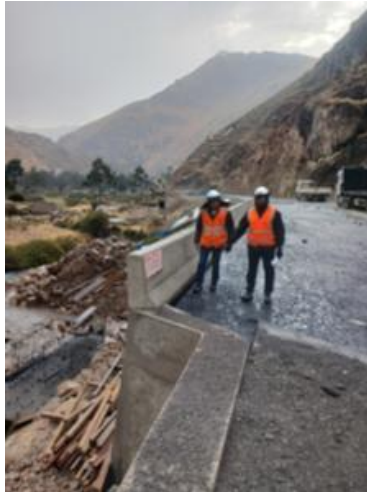
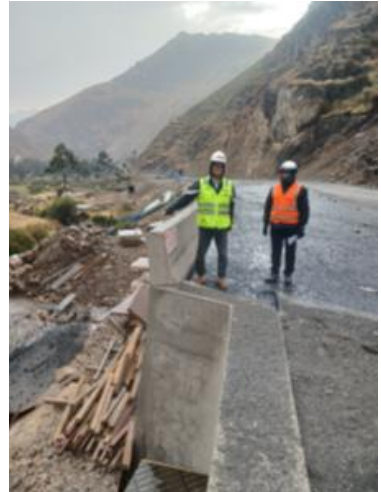
PROGRESIVA KM. 22+934 (final de Muros)
VISITA DE CONSTATAACION (DURANTE) DE MAYORES CANTIDADES EN EL TRAMO 2 : MAYORES CANTIDADES PARA MURO DE DEFENSA RIVEREÑA EN ZONA ARQUEOLOGICA (RELLENOS)

En la progresiva Km. 22+934 se realiza visita de constatación de mayores cantidades, acompañado por el Ing. Carlos Javier Cardenas, Especialista de Puentes, estructuras y obras de arte por el Contratista y el Ing. Cesar Torres, especialista de Estructura y Obras de arte de la Supervisión suficientemente autorizado por el Jefe de Supervisión. Se realiza la visita al sitio para verificar las mayores cantidades ejecutados hasta la actualidad, se verifica la existencia de muros de concreto armado totalmente construidos, se esta realizando el relleno en estructuras y se verifica ejecutado la excavación, se desconoce la cuantificación de las cantidades ejecutadas. El relleno llevo a nivel de la subrasante, falta el relleno en las zonas externas de muros, actualmente la vía esta a nivel de base imprimada y Se recomienda incluir un informe fotográfico de ANTES y DURANTE de las actividades ejecutadas

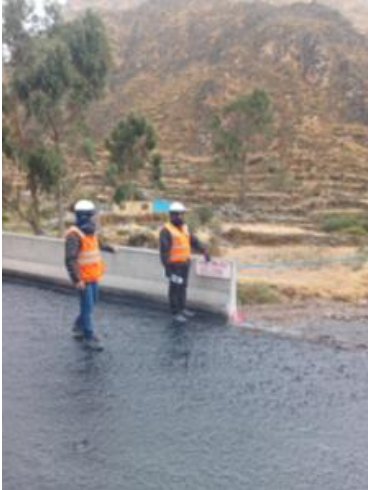
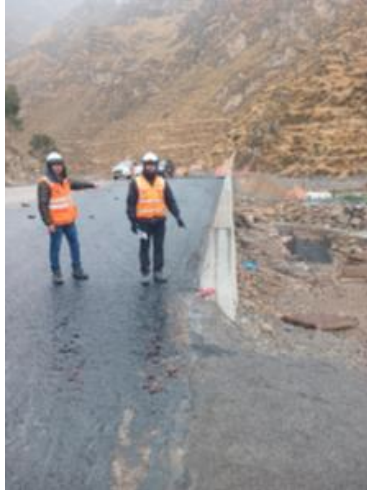
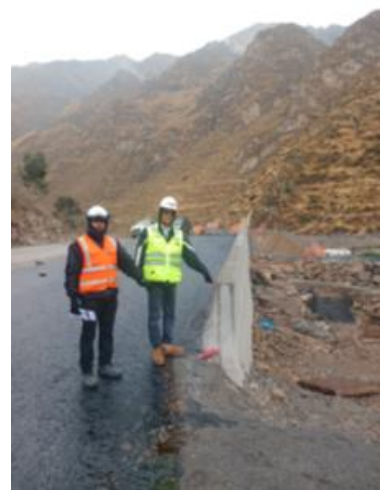
PROGRESIVA KM. 22+900. (inicio de Muros) VISITA DE CONSTATAACION (DURANTE) DE MAYORES CANTIDADES EN EL TRAMO 2 : MAYORES CANTIDADES PARA MURO DE DEFENSA RIVEREÑA EN ZONA ARQUEOLOGICA (RELLENOS)

En la progresiva Km. 22+900 se realiza visita de constatación de mayores cantidades, acompañado por el Ing. Carlos Javier Cardenas, Especialista de Puentes, estructuras y obras de arte por el Contratista y el Ing. Cesar Torres, especialista de Estructura y Obras de arte de la Supervisión suficientemente autorizado por el Jefe de Supervisión. Se realiza la visita al sitio para verificar las mayores cantidades ejecutados hasta la actualidad, se verifica la existencia de muros de concreto armado totalmente construidos, se esta realizando el relleno en estructuras y se verifica ejecutado la excavación, se desconoce la cuantificación de las cantidades ejecutadas. El relleno llevo a nivel de la subrasante, falta el relleno en las zonas externas de muros, actualmente la vía esta a nivel de base imprimada y Se recomienda incluir un informe fotográfico de ANTES y DURANTE de las actividades ejecutadas

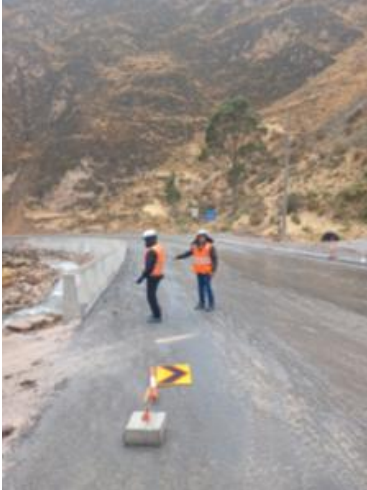
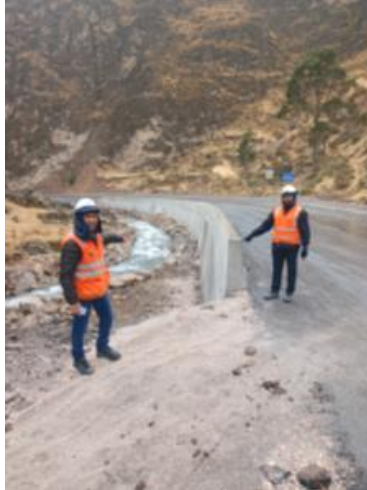
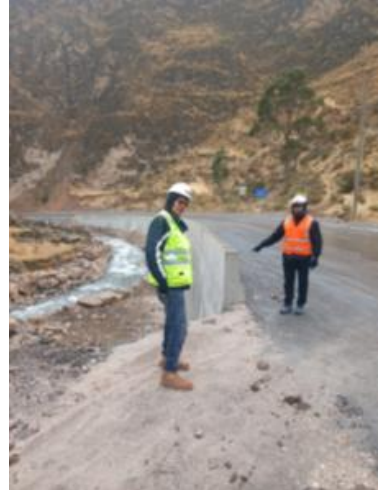
PROGRESIVA KM. 21+230. (final de Muros)
VISITA DE CONSTATAACION (DURANTE) DE MAYORES CANTIDADES EN EL TRAMO 2 : MAYORES CANTIDADES PARA MURO DE DEFENSA RIVEREÑA EN ZONA ARQUEOLOGICA (RELLENOS)

En la progresiva Km. 21+230 se realiza visita de constatación de mayores cantidades, acompañado por el Ing. Carlos Javier Cardenas, Especialista de Puentes, estructuras y obras de arte por el Contratista y el Ing. Cesar Torres, especialista de Estructura y Obras de arte de la Supervisión suficientemente autorizado por el Jefe de Supervisión. Se realiza la visita al sitio para verificar las mayores cantidades ejecutados hasta la actualidad, se verifica la existencia de muros de concreto armado totalmente construidos, se esta realizando el relleno en estructuras y se verifica ejecutado la excavación, se desconoce la cuantificación de las cantidades ejecutadas. El relleno llego a nivel de la subrasante, falta el relleno en las zonas externas de muros, actualmente la vía esta a nivel de base imprimada y Se recomienda incluir un informe fotográfico de ANTES y DURANTE de las actividades ejecutadas

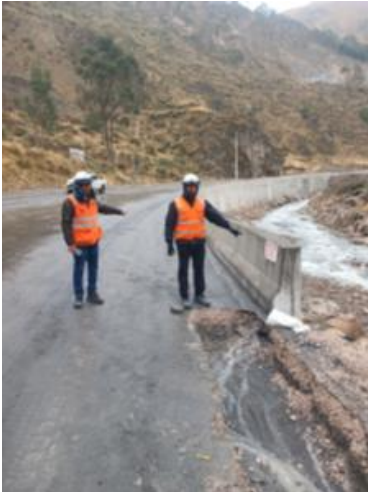
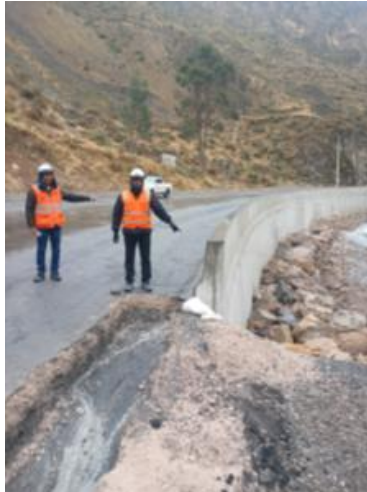
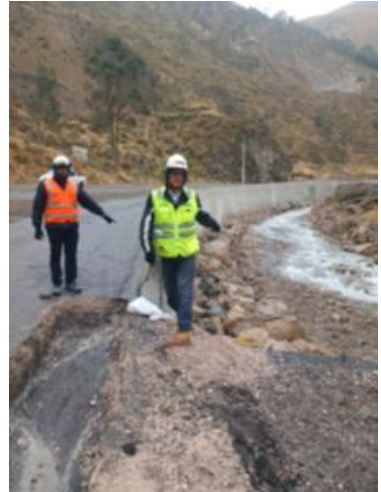
PROGRESIVA KM. 21+100. (inicio de Muros)
VISITA DE CONSTATAcion (DURANTE) DE MAYORES CANTIDADES EN EL TRAMO 2 : MAYORES CANTIDADES PARA MURO DE DEFENSA RIVERENA EN ZONA ARQUEOLOGICA (RELLENOS)

En la progresiva Km. 21+100 se realiza visita de constatación de mayores cantidades, acompañado por el Ing. Carlos Javier Cardenas, Especialista de Puentes, estructuras y obras de arte por el Contratista y el Ing. Cesar Torres, especialista de Estructura y Obras de arte de la Supervisión suficientemente autorizado por el Jefe de Supervisión. Se realiza la visita al sitio para verificar las mayores cantidades ejecutados hasta la actualidad, se verifica la existencia de muros de concreto armado totalmente construidos, se esta realizando el relleno en estructuras y se verifica ejecutado la excavación, se desconoce la cuantificación de las cantidades ejecutadas. El relleno llevo a nivel de la subrasante, falta el relleno en las zonas externas de muros, actualmente la vía esta a nivel de base imprimada y Se recomienda incluir un informe fotográfico de ANTES y DURANTE de las actividades ejecutadas
