BITACORA ELECTRÓNICA DE OBRA

Confirma Bitacora: Si	Nro Informe: 062 CON T68- 2023	Fecha Informe: 07 - 09 - 2023	Nombre De La Obra: Mejoramiento de la Carretera Santa María- Santa Teresa - Puente Hidroeléctrica Machu Picchu Carretera	Personal Encargado: NATALY SUSI CABALLON PAUCAR		
Foto Bitacora:	Foto Bitacora 2:	Foto Bitacora 3:	Foto Bitacora 4:	Foto Bitacora 5:	Foto Bitacora 6:

INFORME Y/O REPORTE N°062_CONTRATO N°68-2023-MNT. TÚNEL MACHUPICCHU/NSCP.2023.
 EMPRESA CONTRATISTA: CONSORCIO CARRETERA CUSCO
 CONTRATO DE OBRA: N° 057-2021-MTC/ 20, del 07.06.2021
 Obra: "MEJORAMIENTO DE LA CARRETERA SANTA MARÍA - SANTA TERESA - PUENTE HIDROELÉCTRICA MACHUPICCHU, ITEM B.- CONSTRUCCIÓN DE TÚNEL Y ACCESOS".
 Monto Del Contrato: S/ 166,167,111.89 INCLUYE IGV
 Nuevo Monto Contractual: S/ 169,403,678.35 INCLUYE IGV: este monto es incluido y deducido por los Adicionales y deductivos vinculantes aprobados según RD.
 Plazo de Ejecución Contractual: 900 dc
 Inicio del Plazo Contractual: 23 de junio del 2021
 Término del Plazo Contractual: 9 de diciembre del 2023
 Suspensión de Plazo: 123 dc
 Nuevo Termino del Plazo: 31 de mayo del 2024
 SUPERVISOR: CONSORCIO SUPERVISOR SANTA TERESA
 CONTRATO DE

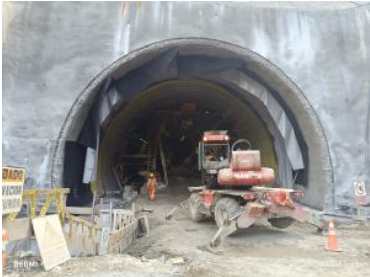
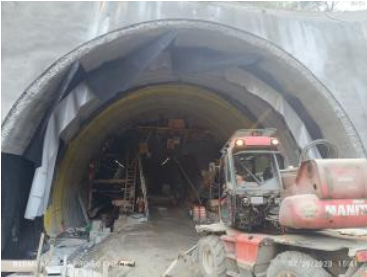
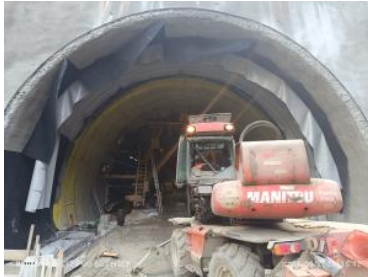
PROGRESIVA: KM6+240.73-KM6+245.53
IMPERMEABILIZACIÓN EN FALSO TÚNEL DE ENTRADA.

SE APRECIA IMPERMEABILIZACIÓN INTERNA DE LA ARMADURA DEL FALSO TÚNEL DE ENTRADA.
MO: 1 CAPATAZ, 1 PREVENCIÓNISTAS (SSOMA) CONTRATISTA, 6 OFICIALES, 1 PEÓN, 1 OPERADOR.
EM: 1 TELEHANDLER, 2 SOLDADORAS PARA LAMINA PVC, HERRAMIENTAS MANUALES.

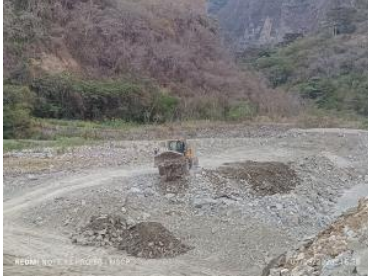
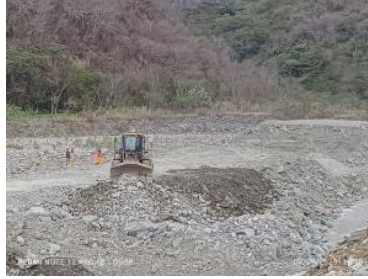
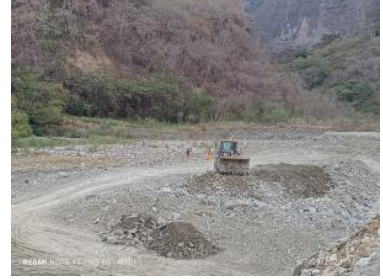
PROGRESIVA: KM 4+980
CONFORMACIÓN DE DME

SE APRECIA LA ELIMINACIÓN DE MATERIAL EXCAVADO DEL TÚNEL PARA CONFORMAR EL DME.
MO: 6 OPERADORES, 1 PERSONAL DE PISO O CONTROLADOR.
EM: 5 VOLQUETES, 1 CARGADOR FRONTAL.

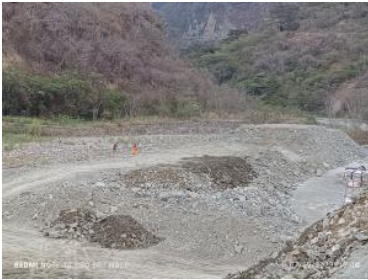
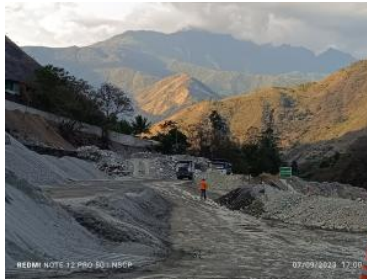
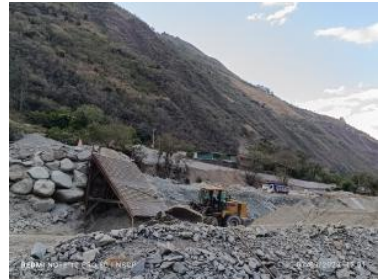
MO: 1 PREVENCIONISTA, 1 CAPATAZ, 14 OPERADORES, 1 PERSONAL DE PISO, 1 VIGÍA O CONTROLADOR.
EM: 2 CARGADORES FRONTALES, 1 ZARANDA, 1 EXCAVADORA SOBRE ORUGA, 9 VOLQUETES, 1 CISTERNA PARA AGUA.

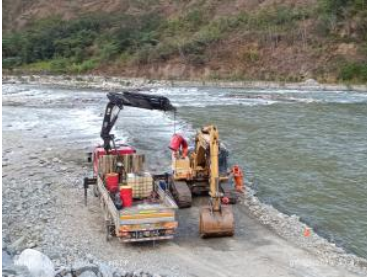
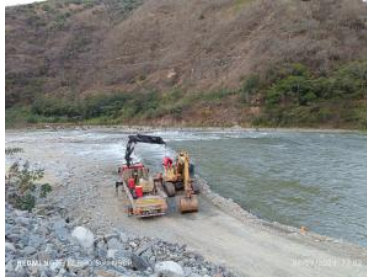
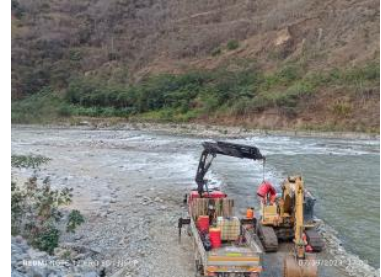
PROGRESIVA: KM4+980.
AMPLIACIÓN DE ACCESO A LA CANTERA SANTA ROSA.
DISPOSICIÓN DE COMBUSTIBLE A LA EXCAVADORA SOBRE ORUGA.

SE APRECIA AMPLIACIÓN DE ACCESO A LA CANTERA SANTA ROSA PARA EXTRAER MATERIAL DE ARRASTRE (CONGLOMERADO).
MO: 1 PREVENCIÓNISTA, 1 CAPATAZ, 2 OPERADORES, 1 PERSONAL DE PISO,
EM: 1 EXCAVADORA SOBRE ORUGA, 1 CAMIÓN GRÚA.

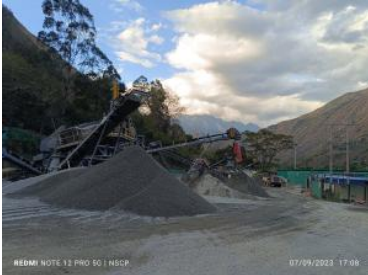
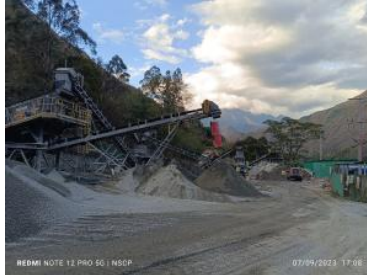
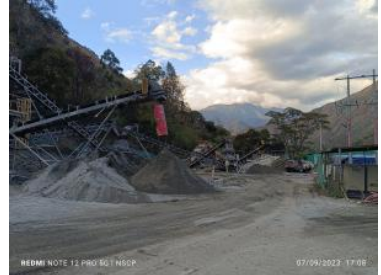
PROGRESIVA: KM 4+980
PLANTA TRITURADORA (CHANCADORA): PRODUCCIÓN DE AGREGADO.

SE APRECIA LAS FAJAS, MOTORES, Y TODOS LOS COMPONENTES DE LA PLANTA TRITURADORA EN FUNCIONAMIENTO PARA LA PRODUCCIÓN DE AGREGADO.
MO: 1 INGENIERO ESPECIALISTA DE INSTALACIONES TÚNEL, 1 INGENIERO ASISTENTE DEL ESPECIALISTA DE INSTALACIONES TÚNEL, 1 TÉCNICO DE CONTROL DE CALIDAD, 1 JEFE DE PLANTA TRITURADORA, 2 SOLDADORES, 2 MECÁNICOS, 2 OPERADORES DE LA PLANTA TRITURADORA, 2 ELECTRICISTA, 1 ADMINISTRATIVO, 5 OPERADORES.
EM: 1 CARGADOR FRONTAL, 2 SOLDADORES, 1 COMPRESORA, 4 VOLQUETES, HERRAMIENTAS MANUALES.

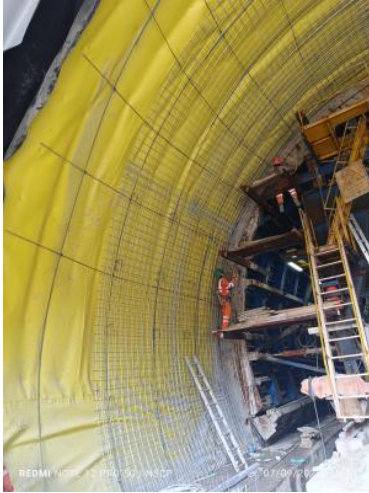
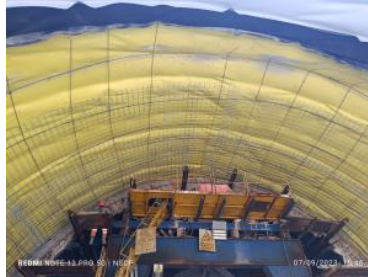
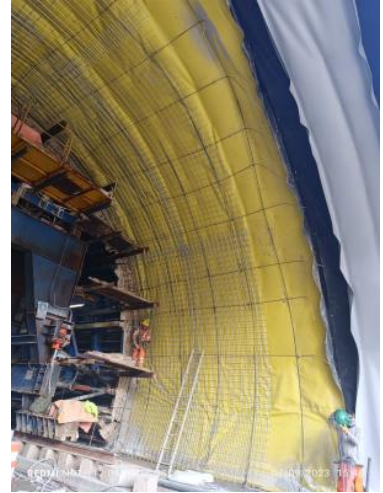
PROGRESIVA: KM6+246-KM6+250
INSTALACIÓN DE MAYA EN AXIALES Y BOVEDA.

MO: 1 CAPATAZ, 2 OPERARIOS, 2 OFICIALES.
EM: 1 TELEHANDLER, HERRAMIENTAS MANUALES.

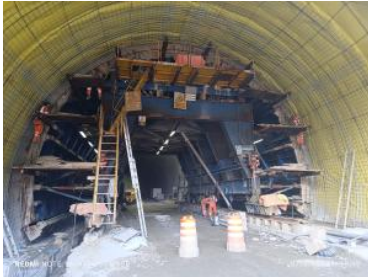
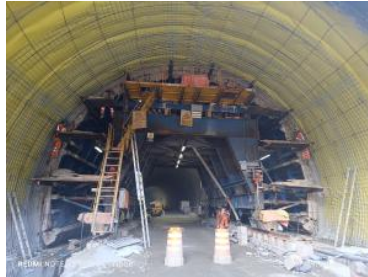
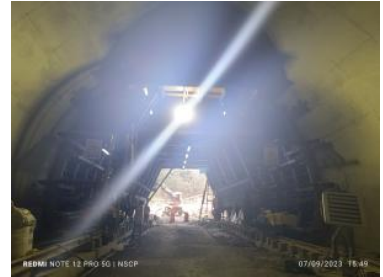
PROGRESIVA: KM6+251.98-PK6+263.93
DESENCOFRADO DE CONCRETO F'C=300KG/CM PARA REVESTIMIENTO DEL TÚNEL.
TRASLADO DEL ENCOFRADO METÁLICO (12 M) Y CARRO TRANSPORTADOR.

DESENCOFRADO DE CONCRETO REVESTIMIENTO F'C=300KG/CM³ DEL TÚNEL DEL (SECCIÓN DEL ENCOFRADO METÁLICO DE 12M Y CARRO TRANSPORTADOR).

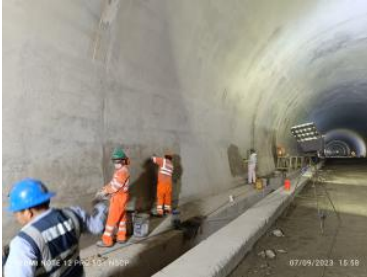
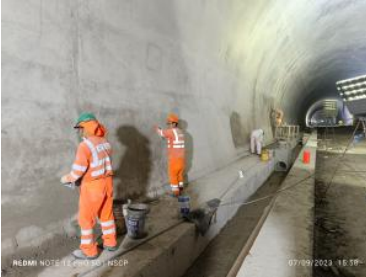
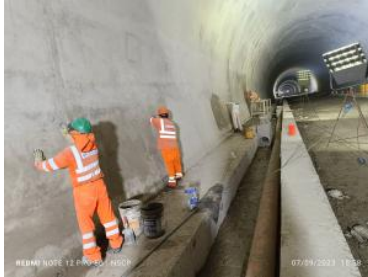
PROGRESIVA: KM6+570-KM6+590
SOLAQUEO DE AXIALES IZQUIERDA Y DERECHO DE TÚNEL PRINCIPAL.

MO: 1 CAPATAZ, 2 OPERARIOS, 2 OFICIALES, 2 PEONES.
EM: HERRAMIENTAS MANUALES.

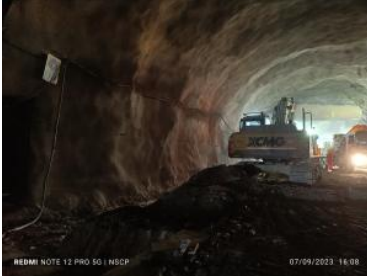
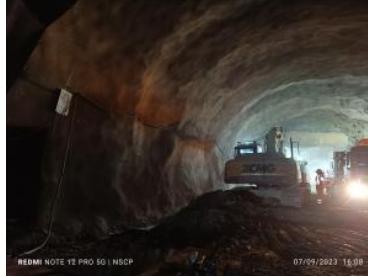
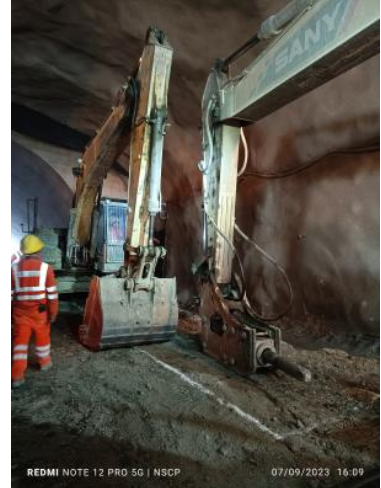
PROGRESIVA: KM 7+065-KM 7+100
EXCAVACIÓN DE ZAPATA DEL LADO IZQUIERDO DE TÚNEL PRINCIPAL
DISPOSICIÓN DE COMBUSTIBLE A LA EXCAVADORA SOBRE ORUGA Y AL MARTILLO HIDRÁULICO.

MO: 1 CAPATAZ, 3 OPERADORES.
EM: 1 MARTILLO HIDRÁULICO, 1 EXCAVADORA SOBRE ORUGA, 1 CAMIÓN GRÚA.

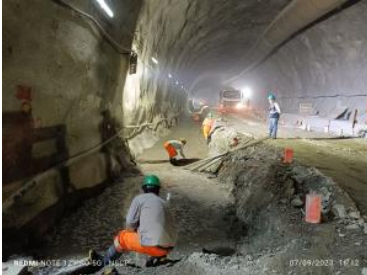
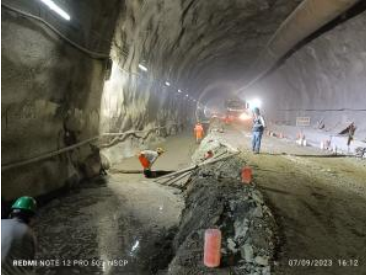
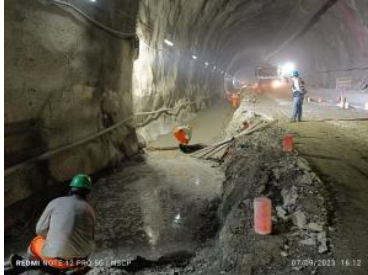
PROGRESIVA: KM7+122-KM7+187
VACIADO DE SOLADO PARA LA ZAPATA IZQUIERDA DEL TÚNEL PRINCIPAL.

MO: 1 CAPATAZ, 5 OPERARIOS, 1 OFICIAL, 1 PEÓN.
EM: 2 MIXER, 2 VIBRADORES PARA CONCRETO, HERRAMIENTAS MANUALES.

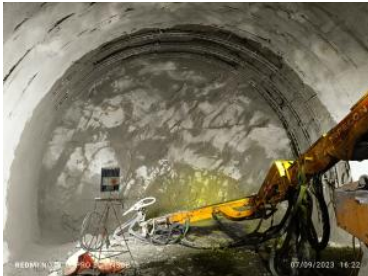
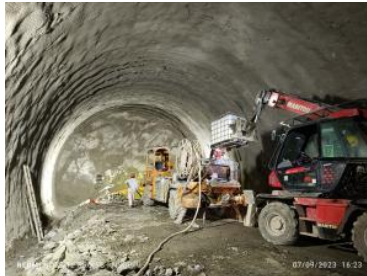
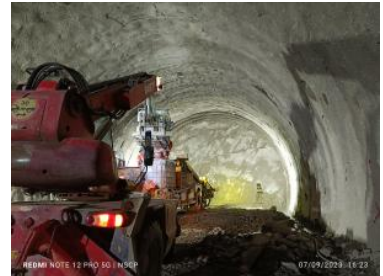
SE CONTINUA CON LA EJECUCIÓN DEL ADICIONAL N°10. SE APRECIA PROCESOS CONSTRUCTIVOS DE PERFORACIÓN, VOLADURA, EXCAVACIÓN DE ROCA TIPO IV EN BAHÍA HACIA PORTAL DE SALIDA DEL TÚNEL, ELIMINACIÓN DE ROCA TIPO IV, INSTALACIÓN DE PERNOS, CIMBRAS O CERCHAS PARA ROCA TIPO IV, LUEGO DE LA VERIFICACIÓN DE LAS ACTIVIDADES Y PREVIA LA AUTORIZACIÓN DE LA SUPERVISIÓN SE PROCEDE A REALIZAR EL LANZAMIENTO DE SHOTCRETE PARA REFUERZO DEL ÁREA EXCAVADA Y DE LA CIMBRA INSTALADA; ACTIVIDADES QUE SE VIENEN REALIZANDO EN LOS TURNOS DIURNO Y NOCTURNO, REALIZANDO DE 2 M A 3M DE EXCAVACIÓN CADA CICLO DE TRABAJO (PARA 1M SE HACE 12HORAS, PARA 2M 18 HORAS Y 3M 24HORAS APROXIMADAMENTE).
 MO: 1 PREVENCIÓNISTA (SSOMA), 1 CAPATAZ, 15 OPERADORES, 1 MANIPULADOR DE EXPLOSIVOS, 2 OPERARIOS PERFORISTAS, 6 OFICIALES PERFORISTAS, 1 TÉCNICO ELECTRICISTA, 1 MECÁNICO, 1 VIGÍA, 1 TOPOGRAFO, 1 AUXILIAR DE TOPOGRAFIA, 1 AYUDANTE DE TOPOGRAFIA.

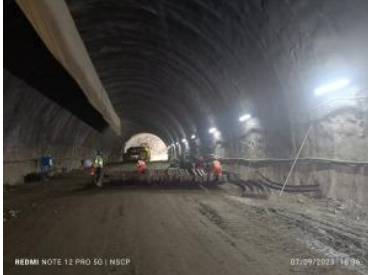
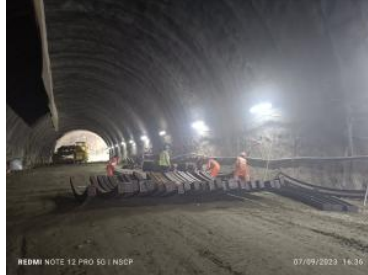
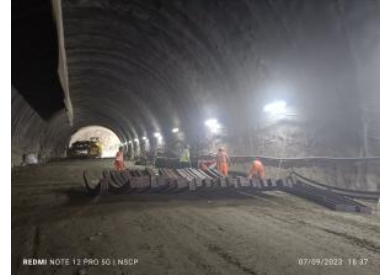
PROGRESIVA: KM7+902
PORTAL SALIDA HACIA LA BAHÍA DEL TÚNEL (ROCA TIPO V).
ACOPIO DE CIMBRAS PARA ROCA TIPO V.

- Hoy 07.09.2023 se continua sin actividades de Excavación de Roca Tipo V y demás actividades que genera la excavación en el frente del portal de salida hacia la bahía: KM7+902; ya que no se cuenta con micropilotes y cimbras.

SIN ACTIVIDAD DE EXCAVACIÓN DE ROCA TIPO V EN PORTAL SALIDA HACIA LA BAHÍA DEL TÚNEL YA QUE NO SE CUENTA CON MICROPILOTES, NO OBSTANTE, SE APRECIA ABASTECIMIENTO DE CIMBRAS.
MO: 1 CAPATAZ, 4 PERSONAL PISO.
EM: HERRAMIENTAS MANUALES.

- Se recomienda al contratista mejorar la logística para prever la adquisición de sus insumos y/o suministros para continuar con la programación de las actividades en cumplimiento al cronograma actual aprobado.
- Se recomienda a la supervisión agilizar de manera oportuna los permisos respectivos para la explotación de la Cantera Chaullay. Además, es recomendable exigir a la contratista sobre los requerimientos de los insumos para normal ejecución de las actividades según la programación en obra.

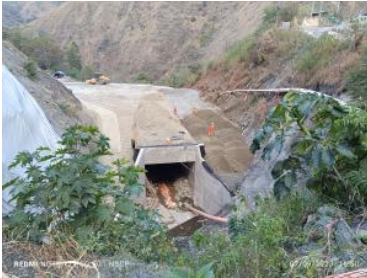
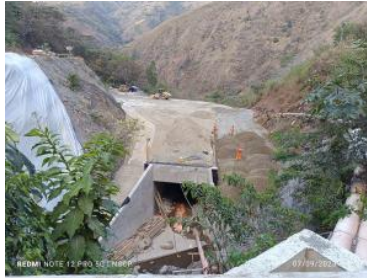
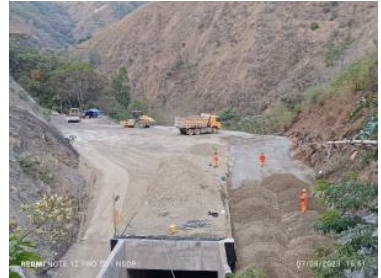
PROGRESIVA: KM6+200
CONFORMACIÓN DE RELLENO DE ALCANTARILLA MCA 5x5M.
IMPERMEABILIZACIÓN DE LA ALCANTARILLA MCA 5x5M.

SE APRECIA IMPERMEABILIZACIÓN DEL LADO LATERAL DERECHO Y ALERO, ASIMISMO RELLENO Y COMPACTADO CON MATERIAL ZARANDEADO EN LA ALCANTARILLA MCA DE 5x5M. MAYOR METRADO ALERO: SE APRECIA LA IMPERMEABILIZACIÓN EN EL ALERO DE ENTRADA DEL LADO DERECHO, A LA PAR SE CONTINUA CON EL RELLENO.

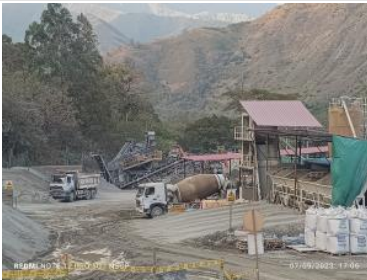
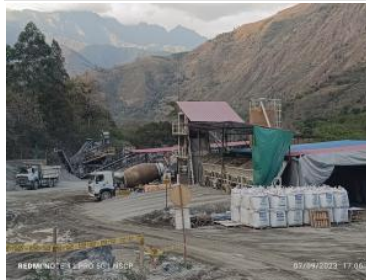
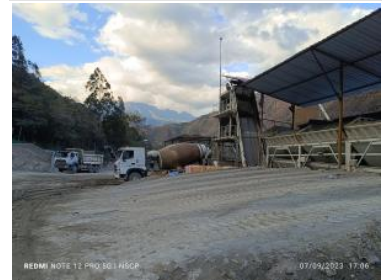
PLANTA DE CONCRETO: PRODUCCIÓN DE CONCRETO PARA SOLADO DE ZAPATA Y PRODUCCIÓN DE SHOTCRETE PARA EL TÚNEL.

PRODUCCIÓN DE CONCRETO F'C=300KG/CM PARA REVESTIMIENTO Y DE SHOTCRETE PARA EL TÚNEL CON SU RESPECTIVO CONTROL DE CALIDAD.
