BITACORA ELECTRÓNICA DE OBRA

Confirma Bitacora:	Nro Informe:	Fecha Informe:	Nombre De La Obra:	Personal Encargado:
Si	084 - 2023-MTC/20.9-Igm	07 - 09 - 2023	Corredor Vial: Huánuco - La Unión-Huallanca, Dv. Antamina/Emp. PE-3N (Tingo Chico) - Nuevas Flores - Llata - Antamina, Tramo III	LUZMILA GUERRA MOTTA

OBRA: MEJORAMIENTO, CONSERVACIÓN POR NIVELES DE SERVICIO Y OPERACIÓN DEL CORREDOR VIAL: HUÁNUCO – LA UNIÓN – HUALLANCA DV. ANTAMINA / EMP. PE-3N (TINGO CHICO) – NUEVAS FLORES – LLATA – ANTAMINA, TRAMO III DEL KM. 102+819 AL KM. 150+421

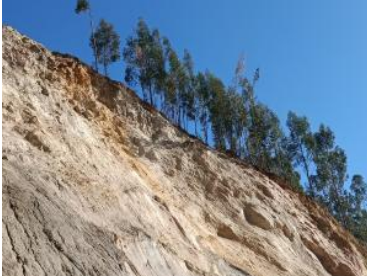
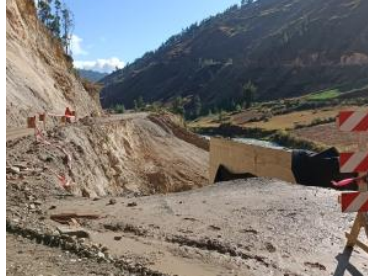
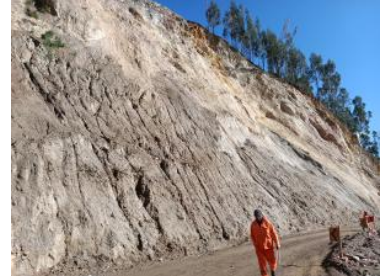
Progresiva: km 125+209 al km 125+273 aproximadamente
Sector de derrumbe previo

El especialista en geología y geotecnia de la Supervisión de Obra refiere que en meses previos en el sector km 125+209 al km 125+273 aproximadamente, se ha presentado un derrumbe de gran magnitud, el cual fue atendido como emergencia vial.

A la fecha en el sector se ha restablecido el transitabilidad de la vía, sin embargo, se encuentra pendiente la definición a la atención del derrumbe ya que es probable el rediseño del talud a fin de garantizar la estabilidad física de la vía ya que, de acuerdo a las evaluaciones geológicas geotécnicas realizadas se observaron sectores escarpados en las superficies del terreno adyacente que constituyen zonas potenciales de derrumbes.

Del Panel Fotográfico N° 1, se ha recomendado la Contratista y Supervisión de obra la pronta evaluación y propuesta del rediseño a ser necesario en el talud del km 25+209 al km 125+273 aproximadamente, a fin de evitar mayores derrumbes en el sector dado la proximidad de la temporada de lluvias.

La propuesta del rediseño del talud se encontraría a cargo del Contratista.

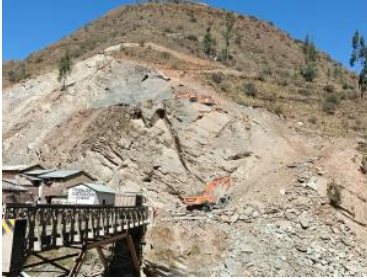
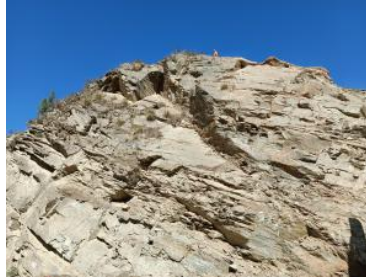
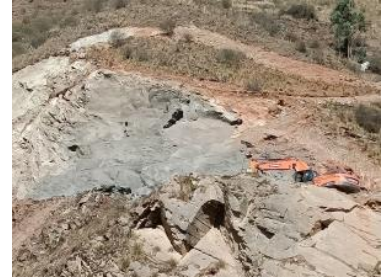
Progresiva: km 102+880 al km 102+940
200.MOVIMIENTO DE TIERRAS
202.A.Excavación en Roca Fija
202.B.Excavación en Roca Suelta
202.C.Excavación en Material suelto

Personal aproximado verificado en el frente de trabajo: 1 Operador, 3 Perforistas, 3 Peón y 2 Vigías.
Equipos aproximados verificados en el frente de trabajo: 21 Excavadora sobre orugas y 4 volquetes con sus respectivos operadores, además de 1 Compresora.

Se toma conocimiento que, el material excedente es transportado al DME ubicado en el km 160+ 880.

Actividades verificadas por personal profesional, técnico y auxiliar del Contratista y la Supervisión de Obra. Se sugirió a la Supervisión de Obra el control adecuado de los procesos constructivos descritos en el expediente técnico, de prestación adicional y los contratos de obra y consultoría, el cumplimiento de los protocolos de seguridad y salud en el trabajo, la adecuada disposición de residuos, a fin de garantizar la calidad y durabilidad de la obra. Así como la protección de la vida y el medio ambiente.

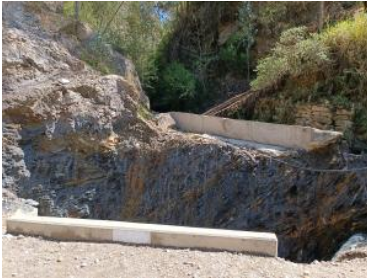
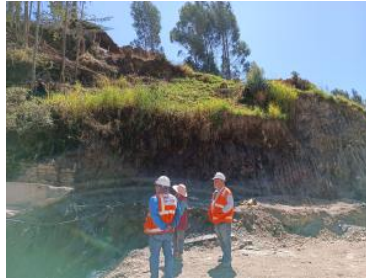
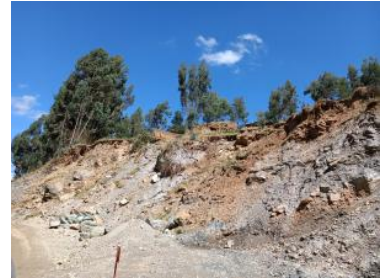
Progresiva: km 112+494
ALCANTARILLA TMC

Se verifica la ejecución de una alcantarilla TMC en quebrada, al respecto:

- Presencia de un canal de riego a la cabecera de la alcantarilla que pasa paralela a la cuneta aguas abajo.
- Sector terreno inestable en talud colindante entre el km 112+495 al km 112+530 aproximadamente.
- Producto de la construcción de la alcantarilla se afectó el acceso a una vivienda en el km 112+494 aproximadamente, el cual no fue restituido.

Del Panel Fotográfico N° 3, se ha recomendado la Contratista y Supervisión pronta evaluación y propuesta de la atención al canal de riego que pasa paralelo a la cuneta proyectada.

Por lo cual, se recomendó a la Supervisión de Obra las atenciones correspondientes a fin de garantizar la calidad, durabilidad de la obra y evitar posibles conflictos sociales.

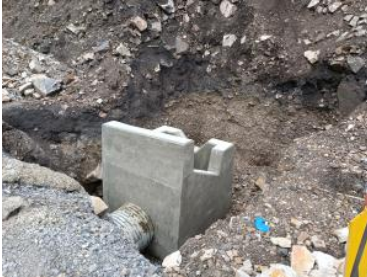
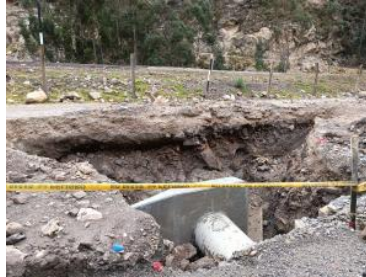
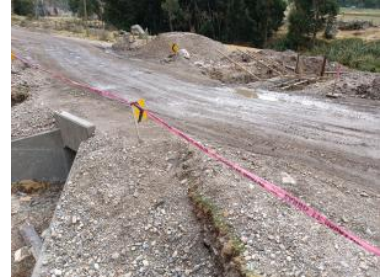
Progresiva: km 117+979

Con apoyo de movilidad de la Supervisión de Obra, de forma conjunta con los especialistas en obras de arte y drenaje y geología y geotecnia, se realiza la inspección visual de los sectores comprendidos en:
