BITACORA ELECTRÓNICA DE OBRA

Confirma Bitacora: Si	Nro Infor me: 54 soritor	Fecha Infor me: 1 1 - 0 9 - 2023	Nombre De La Obra: Culminación de Obra del proyecto: Mejoramiento de la Carretera Rodriguez de Mendoza-Empalme PE-5N (La Calzada), Tramo: Selva Alegre - Empalme PE-5N (La Calzada)	Personal Encargado: MOISES EDISON CALDERON BELTRAN
---------------------------------	---------------------------------------	--	---	--

Panel Fotográfico de la Bitacora de Obras

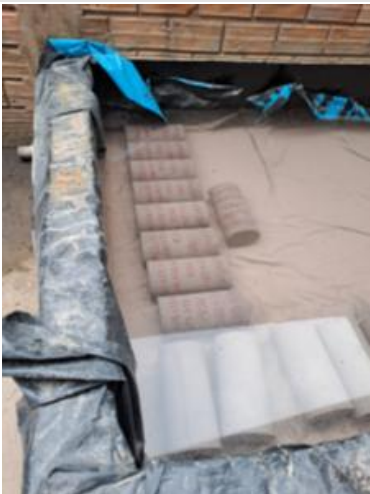
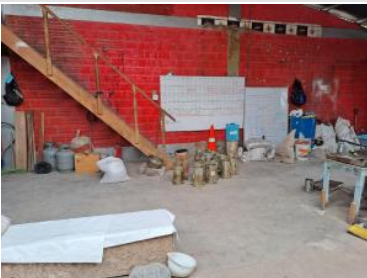
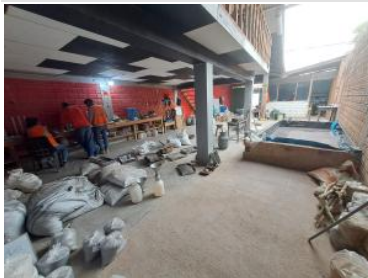
cuenta con 33 probetas 6x12 en espera y curado bajo agua se verifica el ensayo de diferentes propiedades físicas para el sustento en esta especialidad

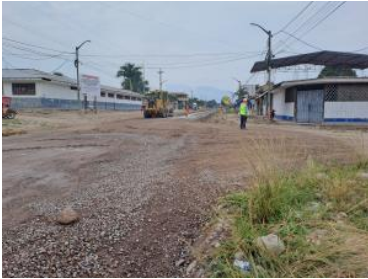
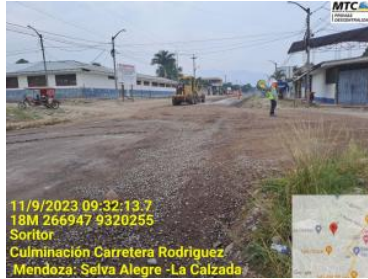
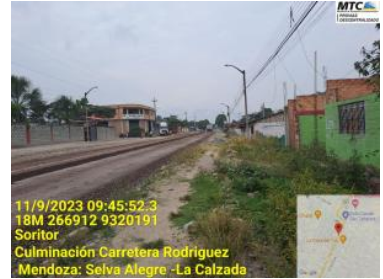
se verifica señales de seguridad vial: barrera, cilindros, conos y vigías
labor de 13+080 a13+400 Colocación de sub base se emplea motoniveladora, cisterna y rodillo vibratotio liso

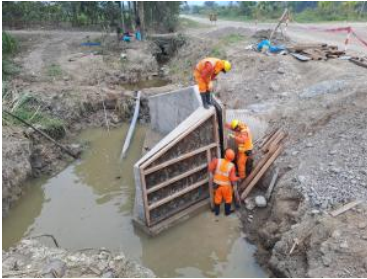
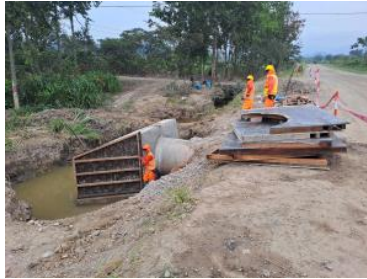
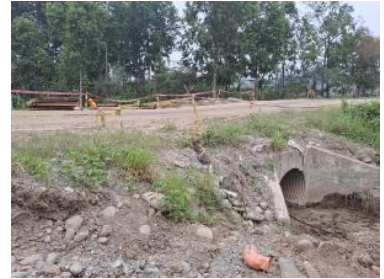
desencofrado de cabezal alcantarilla izquierda en progresiva 14+700
el concreto no presenta cangrejas

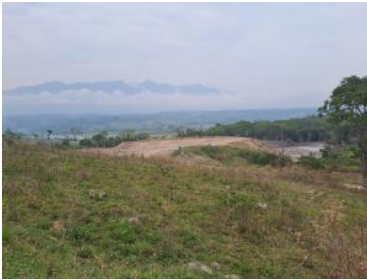
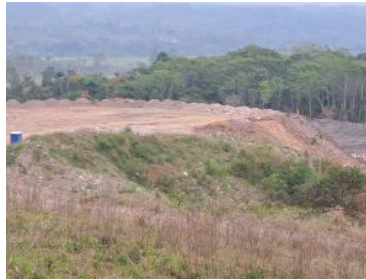
etapa de recepción de excedentes

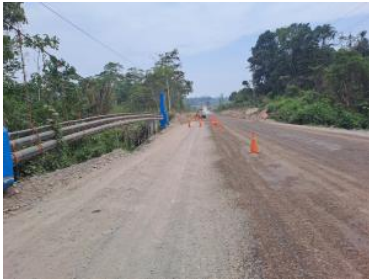
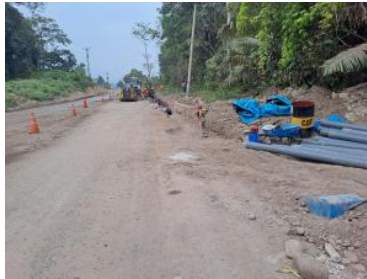
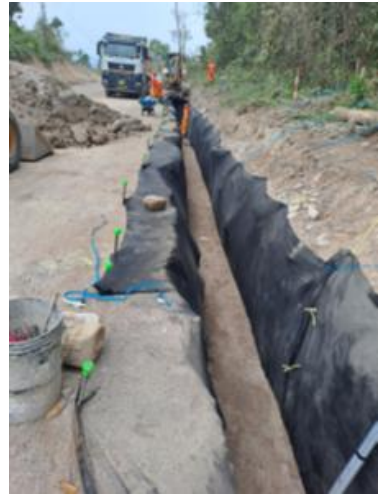
18+600 derecho, excavacion,geotextil, colocacion de cama de arena, tubería perforada, filtro y sellado de geotextil

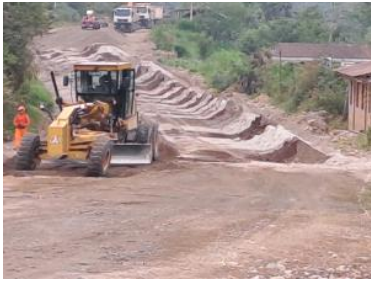
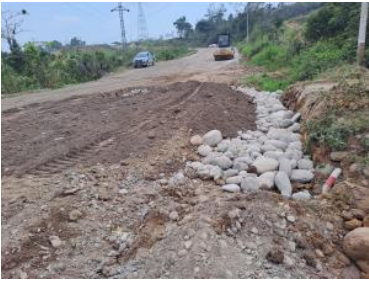
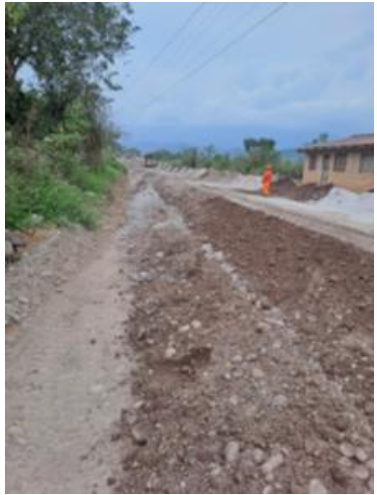
mejoramiento de sub rasante en progresiva 19+400 a19+500 se observa suelos de diferente color los cuales son aprobados por el departamento de suelos de la contratista

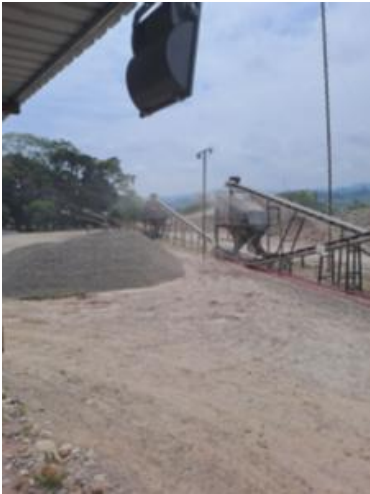
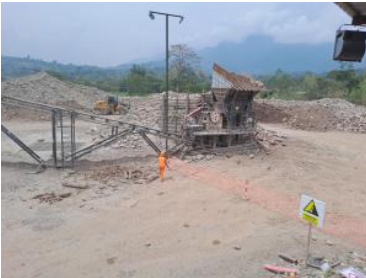
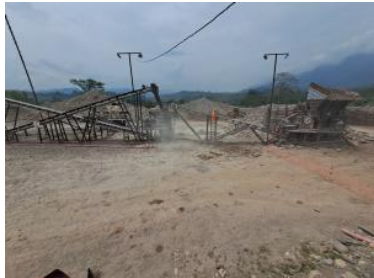
se verifica producción de material de sub base, cuenta con cargador 956 sany

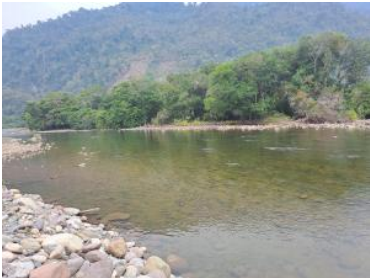
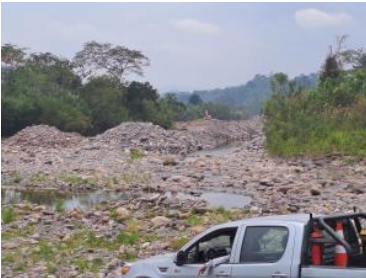
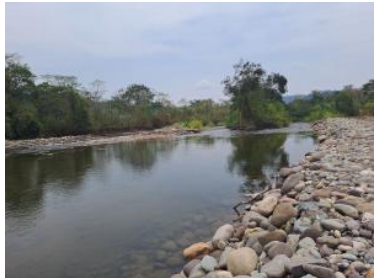
recorriendo acceso paralelo se llego a la desviación del rio y encontramos otro equipo de topografía

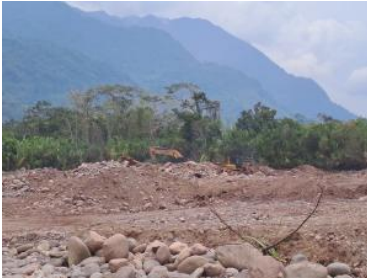
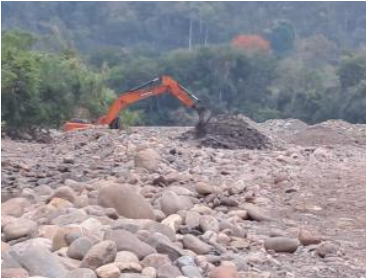
se verifica actividad de dos reto excavadoras 01 tractor y 04 volquetes labor de extracion de material integral para chancadora y material lavado para mejoramiento

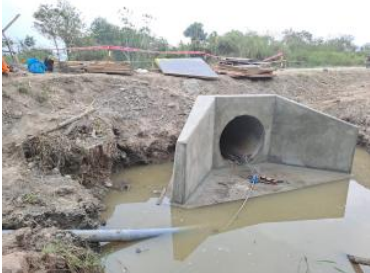
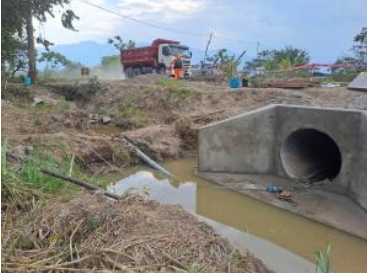
Desencofrado de cabezal de alcantarilla existente en progresiva 14+868 izquierdo

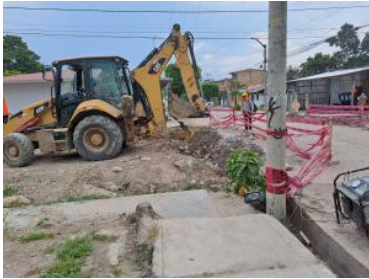
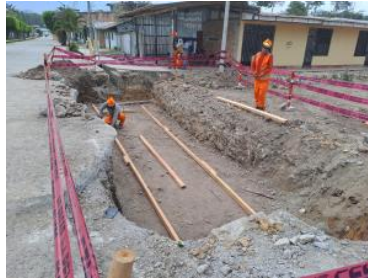
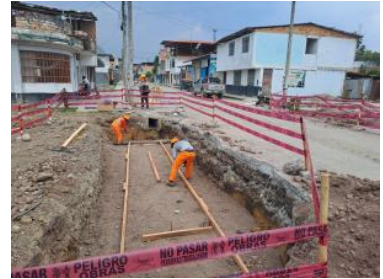
se verifica labores de demolición en progresiva 12+140
se cuenta con retro excavadora equipo de topografía
se verifica la instalación de señales preventivas por medio de delineadores y cinta de seguridad

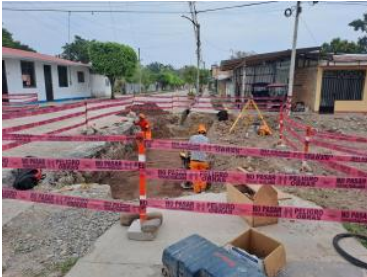
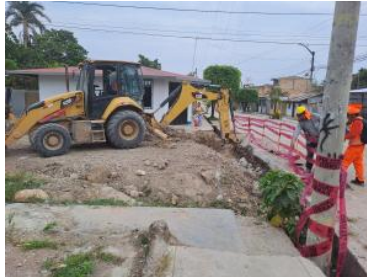
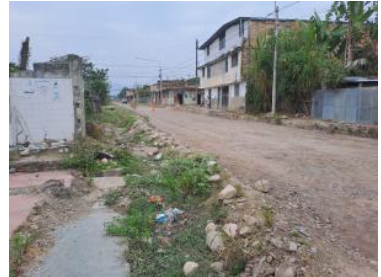
se verifica trabajo en alcantarilla 12+128 ; superado la etapa de demolición y corte se procede a compactación de fundación
se verifica trabajos de topografía en la partida

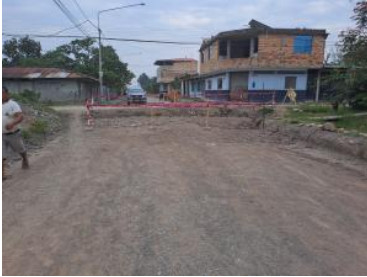
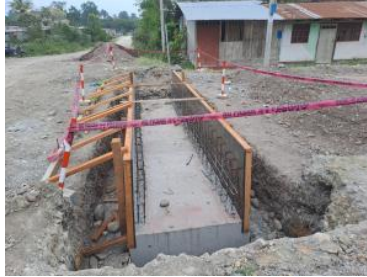
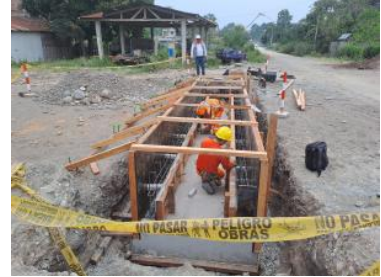
encofrado de cuerpo de alcantarillas 12+409 y 12+399
verificación de estructura de acero colocación de ochavos y esperando la llegada del concreto
se verifica el uso de señales de seguridad vial: conos delineadores y señaléticas

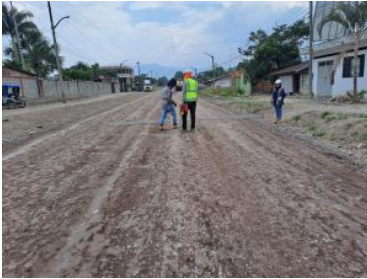
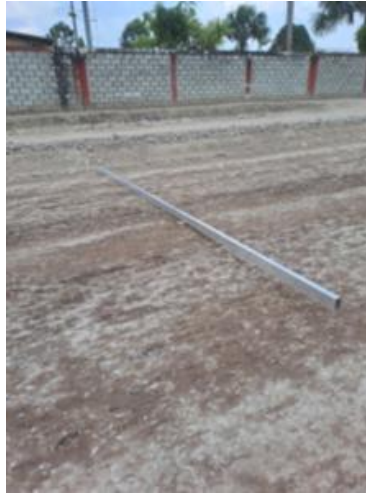
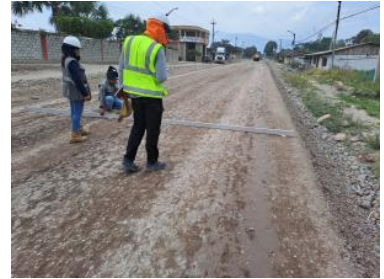
se verifica el control de calidad con la cuadrilla de supervisión advirtiendo deficiencias en la verificación del corte efectuado por la motoniveladora
