BITACORA ELECTRÓNICA DE OBRA

INFORME Y/O REPORTE N°066_CONTRATO N°68-2023-MNT. TÚNEL MACHUPICCHU/NSCP.2023.
 EMPRESA CONTRATISTA: CONSORCIO CARRETERA CUSCO
 CONTRATO DE OBRA: N° 057-2021-MTC/ 20, del 07.06.2021
 Obra: "MEJORAMIENTO DE LA CARRETERA SANTA MARÍA - SANTA TERESA - PUENTE HIDROELÉCTRICA MACHUPICCHU, ITEM B.- CONSTRUCCIÓN DE TÚNEL Y ACCESOS".
 Monto Del Contrato: S/ 166,167,111.89 INCLUYE IGV
 Nuevo Monto Contractual: S/ 169,403,678.35 INCLUYE IGV: este monto es incluido y deducido por los Adicionales y deductivos vinculantes aprobados según RD.
 Plazo de Ejecución Contractual: 900 dc
 Inicio del Plazo Contractual: 23 de junio del 2021
 Término del Plazo Contractual: 9 de diciembre del 2023
 Suspensión de Plazo: 123 dc
 Nuevo Termino del Plazo: 31 de mayo del 2024
 SUPERVISOR: CONSORCIO SUPERVISOR SANTA TERESA
 CONTRATO DE CONSULTORÍA DE OBRA N° 035 -2021-MTC/20.2, del 19.03.2021.
 Monto del Contrato de Consultoría: S/. 14,391,447,86 INCLUYE IGV

Panel Fotográfico de la Bitacora de Obras

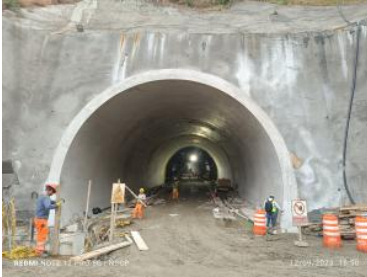
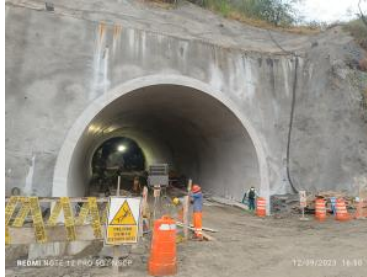
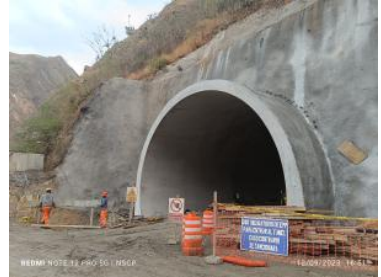
PROGRESIVA: KM6+240.73-KM6+245.53
LIMPIEZA Y ORDEN EN EL ÁREA DEL FALSO TÚNEL DE ENTRADA.

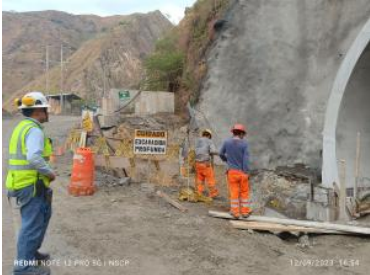
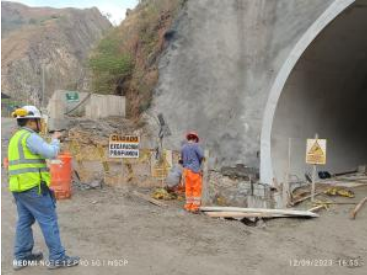
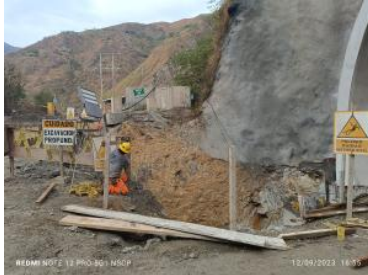
PROGRESIVA: KM6+245
INSTALACIÓN DE SEÑALIZACIÓN PREVENTIVA

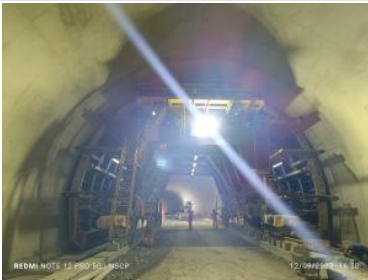
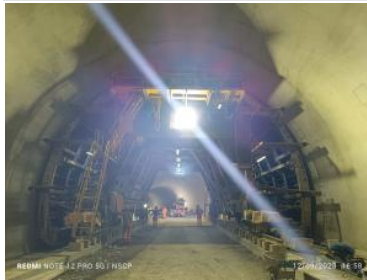
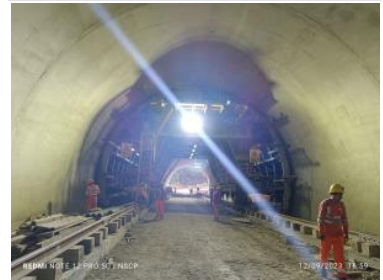
PROGRESO: KM6+290
 TRASLADO DEL ENCOFRADO METÁLICO Y CARRO TRANSPORTADOR PARA CONCRETO REVESTIMIENTO.
 CONTROL TOPOGRÁFICO DEL CONCRETO DE REVESTIMIENTO DEL FALSO TÚNEL DE ENTRADA.

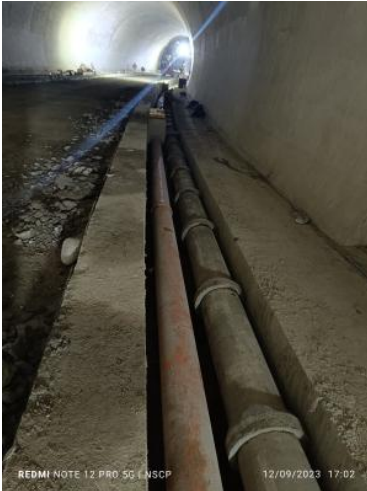
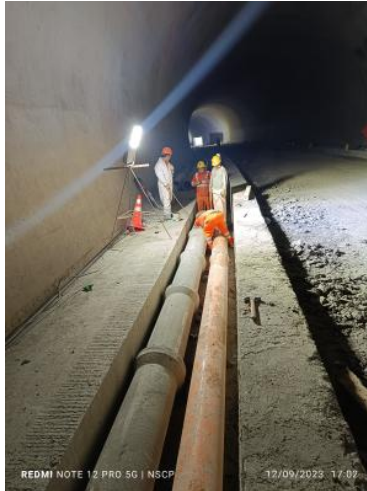
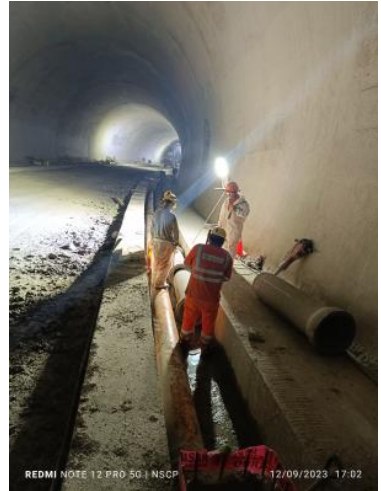
PROGRESIVA: KM6+385-KM6+410
INSTALACIÓN DE TUBERÍA DE CONCRETO DE d=300MM.

SE APRECIA INSTALACIÓN DE TUBERÍA DE CONCRETO DE 300MM PARA DRENAJE AGUAS SERVIDAS.
MO: 2 OPERARIOS, 1 OFICIAL, 1 PEÓN.
EM: HERRAMIENTAS MANUALES

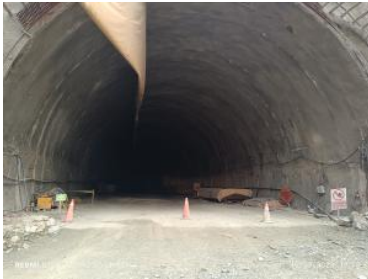
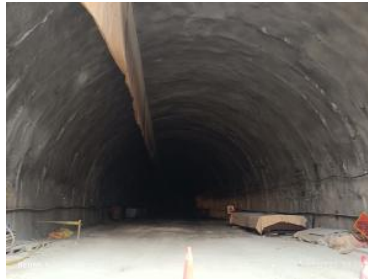
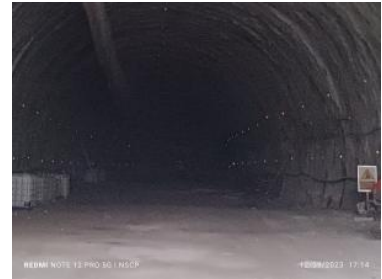
- Hoy 12.09.2023 se continua sin actividades de Excavación de Roca Tipo V y demás actividades que genera la excavación en el frente del portal de salida hacia la bahía: KM7+902; ya que no se cuenta con micropilotes.

PROGRESIVA: KM7+903
PORTAL SALIDA HACIA LA BAHÍA DEL TÚNEL (ROCA TIPO V).

SIN ACTIVIDAD DE EXCAVACIÓN DE ROCA TIPO V EN PORTAL SALIDA HACIA LA BAHÍA DEL TÚNEL
YA QUE NO SE CUENTA CON MICROPILOTES.

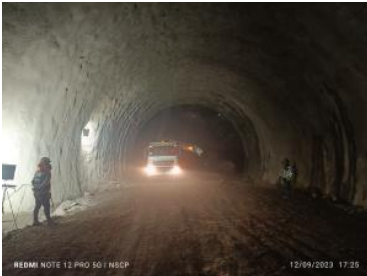
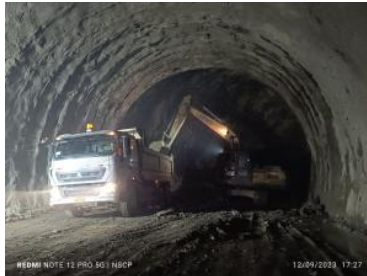
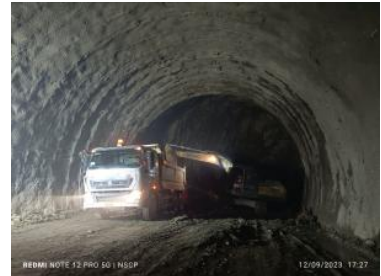
PROGRESIVA: BAHÍA -SALIDA
 EXCAVACIÓN DE ROCA TIPO IV EN BAHÍA HACIA PORTAL DE SALIDA.
 ELIMINACIÓN DE ROCA TIPO IV.
 INSTALACIÓN DE CIMBRAS O CERCHAS, PERNOS PARA ROCA TIPO IV.
 LANZAMIENTO DE SHOTCRETE PARA PARA REFUERZO DEL ÁREA EXCAVADA Y DE LA CIMBRA O CERCHA.

SE CONTINUA CON LA EJECUCIÓN DEL ADICIONAL N°10. SE APRECIA PROCESOS CONSTRUCTIVOS DE PERFORACIÓN, VOLADURA, EXCAVACIÓN DE ROCA TIPO IV EN BAHÍA HACIA PORTAL DE SALIDA DEL TUNEL, ELIMINACIÓN DE ROCA TIPO IV, INSTALACIÓN DE PERNOS, CIMBRAS O CERCHAS PARA ROCA TIPO IV, LUEGO DE LA VERIFICACIÓN DE LAS ACTIVIDADES Y PREVIA LA AUTORIZACIÓN DE LA SUPERVISIÓN SE PROCEDE A REALIZAR EL LANZAMIENTO DE SHOTCRETE PARA REFUERZO DEL ÁREA EXCAVADA Y DE LA CIMBRA INSTALADA; ACTIVIDADES QUE SE VIENEN REALIZANDO EN LOS TURNOS DIURNO Y NOCTURNO.
 MO:1 INGENIERO ASISTENTE DE PRODUCCIÓN, 1 PREVENCIÓNISTA (SSOMA), 1 CAPATAZ, 14 OPERADORES, 1 OPERARIO, 4 OFICIALES, 1 TÉCNICO ELECTRICISTA, 1 MECÁNICO, 1 VIGÍA, 1 TOPOGRAFO, 1 AUXILIAR DE TOPOGRAFÍA, 1 AYUDANTE DE TOPOGRAFÍA.
 EM: 1 MARTILLO HIDRÁULICO (PICOTÓN), 1 JUMBO, 1 TELEHANDLER, 1 EQUIPO ROBOTIZADO PARA LANZAMIENTO DE SHOTCRETE, 3 MIXERES, HERRAMIENTAS MANUALES, 1 ESTACIÓN TOTAL ROBÓTICA, 1 EXCAVADORA SOBRE ORUGA, 2 CARGADORES FRONTALES, 4 VOLQUETES.

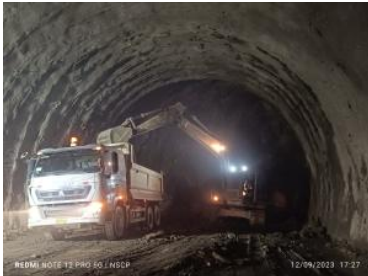
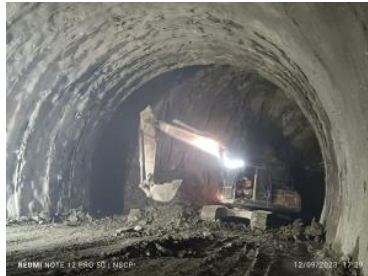
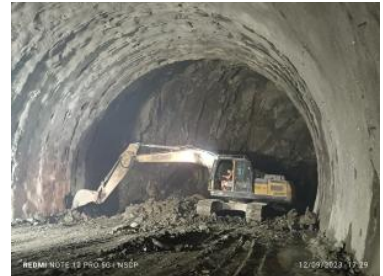
PROGRESIVA: BAHÍA -SALIDA
 EXCAVACIÓN DE ROCA TIPO IV EN BAHÍA HACIA PORTAL DE SALIDA.
 ELIMINACIÓN DE ROCA TIPO IV.
 INSTALACIÓN DE CIMBRAS O CERCHAS, PERNOS PARA ROCA TIPO IV.
 LANZAMIENTO DE SHOTCRETE PARA PARA REFUERZO DEL ÁREA EXCAVADA Y DE LA CIMBRA O CERCHA.

SE CONTINUA CON LA EJECUCIÓN DEL ADICIONAL N°10. SE APRECIA PROCESOS CONSTRUCTIVOS DE PERFORACIÓN, VOLADURA, EXCAVACIÓN DE ROCA TIPO IV EN BAHÍA HACIA PORTAL DE SALIDA DEL TUNEL, ELIMINACIÓN DE ROCA TIPO IV, INSTALACIÓN DE PERNOS, CIMBRAS O CERCHAS PARA ROCA TIPO IV, LUEGO DE LA VERIFICACIÓN DE LAS ACTIVIDADES Y PREVIA LA AUTORIZACIÓN DE LA SUPERVISIÓN SE PROCEDE A REALIZAR EL LANZAMIENTO DE SHOTCRETE PARA REFUERZO DEL ÁREA EXCAVADA Y DE LA CIMBRA INSTALADA; ACTIVIDADES QUE SE VIENEN REALIZANDO EN LOS TURNOS DIURNO Y NOCTURNO.
 MO:1 INGENIERO ASISTENTE DE PRODUCCIÓN, 1 PREVENCIÓNISTA (SSOMA), 1 CAPATAZ, 14 OPERADORES, 1 OPERARIO, 4 OFICIALES, 1 TÉCNICO ELECTRICISTA, 1 MECÁNICO, 1 VIGÍA, 1 TOPOGRAFO, 1 AUXILIAR DE TOPOGRAFÍA, 1 AYUDANTE DE TOPOGRAFÍA.
 EM: 1 MARTILLO HIDRÁULICO (PICOTÓN), 1 JUMBO, 1 TELEHANDLER, 1 EQUIPO ROBOTIZADO PARA LANZAMIENTO DE SHOTCRETE, 3 MIXERES, HERRAMIENTAS MANUALES, 1 ESTACIÓN TOTAL ROBÓTICA, 1 EXCAVADORA SOBRE ORUGA, 2 CARGADORES FRONTALES, 4 VOLQUETES.

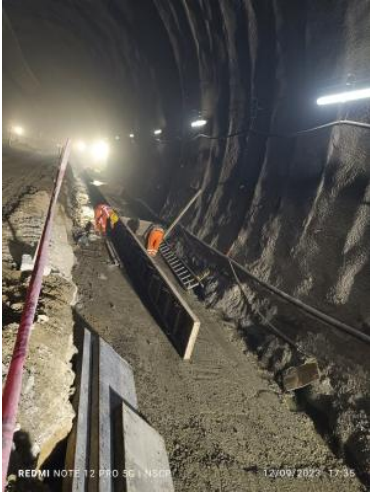
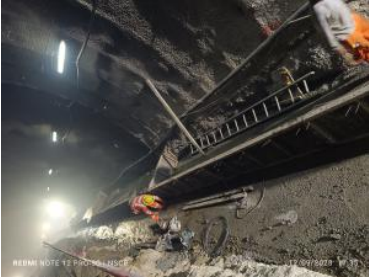
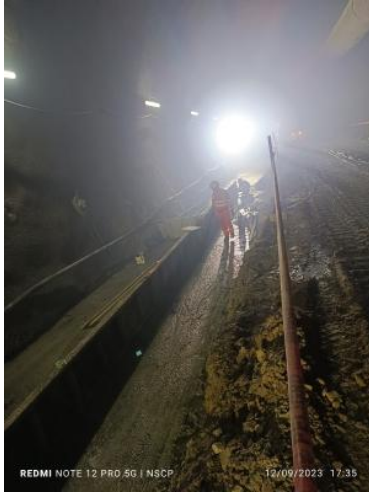
PROGRESIVA: KM7+180-KM7+202
ENCOFRADO DE ZAPATA DEL LADO IZQUIERDO DEL TÚNEL.

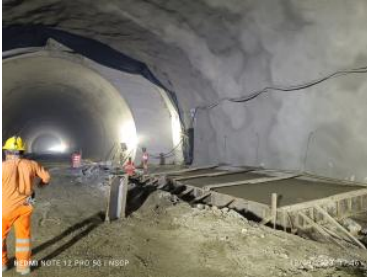
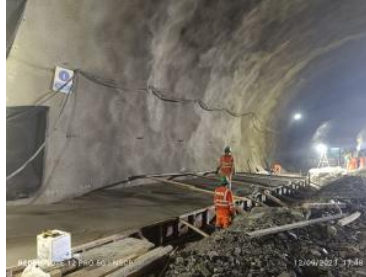
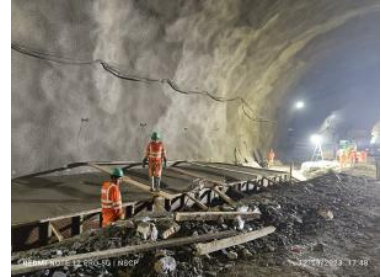
PROGRESIVA: KM7+065-KM7+080

ENCOFRADO, VACIADO DE CONCRETO PARA ZAPATA DEL LADO LATERAL IZQUIERDO DEL TÚNEL PRINCIPAL

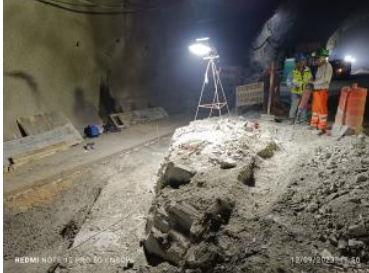
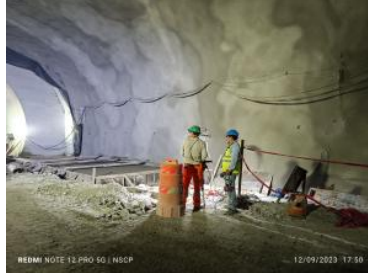
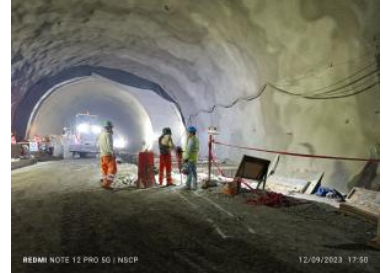
PRORESIVA: KM7+080-KM7+090
PERFORACIÓN, EXCAVACIÓN PARA CONSTRUCCIÓN DE ESTRUCTURA DE APOYO DE RIELES DEL ENCOFRADO METÁLICO DEL CONCRETO DE REVESTIMIENTO.

PERFORACIÓN, EXCAVACIÓN PARA CONSTRUCCIÓN DE ESTRUCTURA DE APOYO DE RIELES DEL ENCOFRADO METÁLICO DEL CONCRETO DE REVESTIMIENTO, COMO PROCESO CONSTRUCTIVO A COSTO DEL CONTRATISTA..
MO: 1 CAPATAZ, 1 OPERARIO, 1 PERSONAL DE PISO.
EM: 1 PERFORADORA MANUAL.

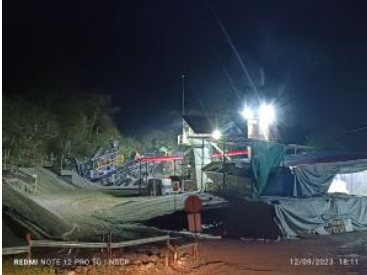
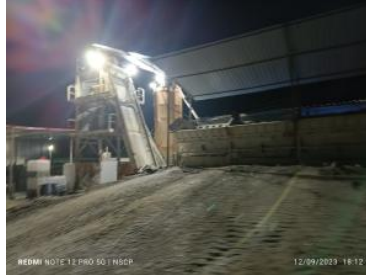
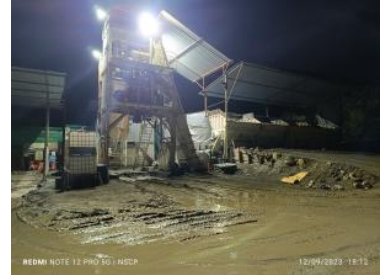
PLANTA DE CONCRETO: PRODUCCIÓN DE CONCRETO PARA ZAPATA, PRODUCCIÓN DE SHOTCRETE PARA EL TÚNEL.

PRODUCCIÓN DE CONCRETOPARA ZAPATA, PRODUCCIÓN DE SHOTCRETE PARA EL TÚNEL Y DE CONCRETO F'C=300KG/CM PARA REVESTIMIENTO PARA FALSO TÚNEL DE ENTRADA, CON SU RESPECTIVO CONTROL DE CALIDAD.

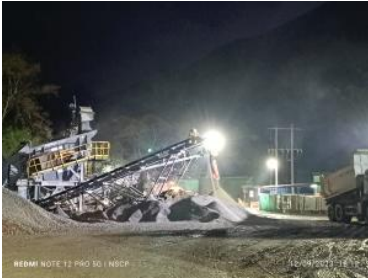
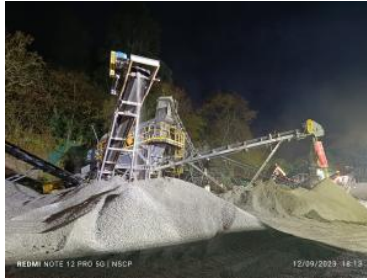
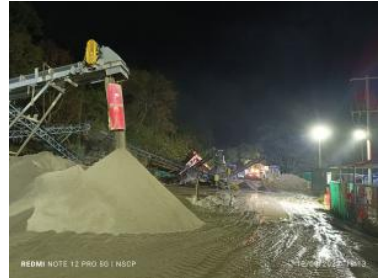
PROGRESIVA: KM 4+980
PLANTA TRITURADORA (CHANCADORA): PRODUCCIÓN DE AGREGADO.

SE APRECIA LAS FAJAS, MOTORES, Y TODOS LOS COMPONENTES DE LA PLANTA TRITURADORA EN FUNCIONAMIENTO PARA LA PRODUCCIÓN DE AGREGADO.
MO: 1 INGENIERO ESPECIALISTA DE INSTALACIONES TÚNEL, 1 INGENIERO ASISTENTE DEL ESPECIALISTA DE INSTALACIONES TÚNEL, 1 TÉCNICO DE CONTROL DE CALIDAD, 1 JEFE DE PLANTA TRITURADORA, 2 SOLDADORES, 2 MECÁNICOS, 2 OPERADORES DE LA PLANTA TRITURADORA, 2 ELECTRICISTA, 1 ADMINISTRATIVO, 5 OPERADORES.
EM: 1 CARGADOR FRONTAL, 2 SOLDADORES, 1 COMPRESORA, HERRAMIENTAS MANUALES.

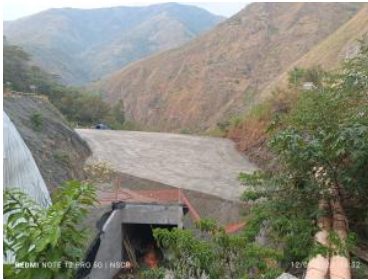
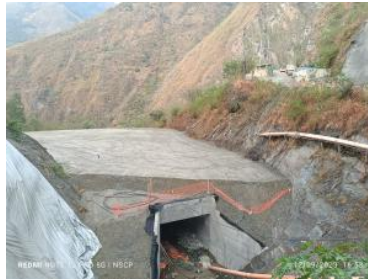
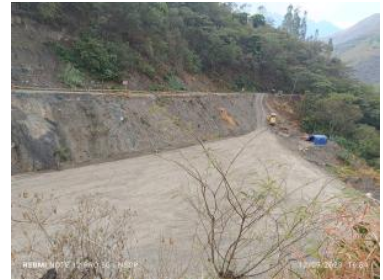
PROGRESIVA: KM6+200
CONFORMACIÓN DE RELLENO DE ALCANTARILLA MCA 5x5M.
DESBROCE DE VEGETACIÓN DE TALUDES.

SE APRECIA EL RELLENO Y COMPACTADO CON MATERIAL ZARANDEADO EN LA ALCANTARILLA MCA DE 5x5M. SE REALIZO ESTA ACTIVIDAD HASTA LAS 10 AM APROX. SE DEJO DE REALIZAR ESTA ACTIVIDAD POR PRESENCIA DE PRECIPITACIONES PLUVIALES Y POR NO CONTAR CON SUFICIENTE STOCK.
