BITACORA ELECTRÓNICA DE OBRA

Confirma Bitacora: Si	Nro Informe: 067 - CON T68 - 2023	Fecha Informe: 13 - 09 - 2023	Nombre De La Obra: Mejoramiento de la Carretera Santa María- Santa Teresa - Puente Hidroeléctrica Machu Picchu Carretera	Personal Encargado: NATALY SUSI CABALLON PAUCAR		
Foto Bitacora:	Foto Bitacora 2:	Foto Bitacora 3:	Foto Bitacora 4:	Foto Bitacora 5:	Foto Bitacora 6:

INFORME Y/O REPORTE N°067_CONTRATO N°68-2023-MNT. TÚNEL MACHUPICCHU/NSCP.2023.
 EMPRESA CONTRATISTA: CONSORCIO CARRETERA CUSCO
 CONTRATO DE OBRA: N° 057-2021-MTC/ 20, del 07.06.2021
 Obra: "MEJORAMIENTO DE LA CARRETERA SANTA MARÍA - SANTA TERESA - PUENTE HIDROELÉCTRICA MACHUPICCHU, ITEM B.- CONSTRUCCIÓN DE TÚNEL Y ACCESOS".
 Monto Del Contrato: S/ 166,167,111.89 INCLUYE IGV
 Nuevo Monto Contractual: S/ 169,403,678.35 INCLUYE IGV: este monto es incluido y deducido por los Adicionales y deductivos vinculantes aprobados según RD.
 Plazo de Ejecución Contractual: 900 dc
 Inicio del Plazo Contractual: 23 de junio del 2021
 Término del Plazo Contractual: 9 de diciembre del 2023
 Suspensión de Plazo: 123 dc
 Nuevo Termino del Plazo: 31 de mayo del 2024
 SUPERVISOR: CONSORCIO SUPERVISOR SANTA TERESA
 CONTRATO

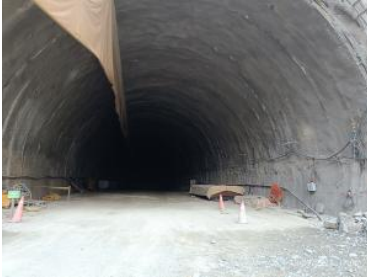
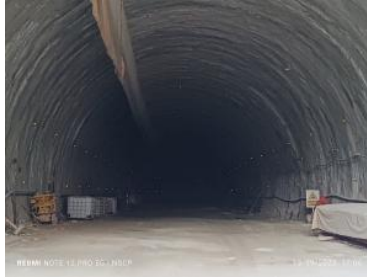
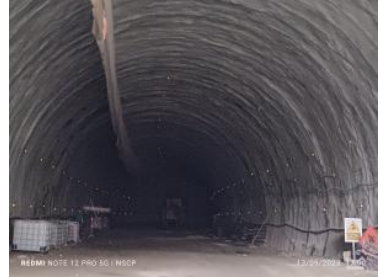
PROGRESIVA: KM7+903
PORTAL SALIDA HACIA LA BAHÍA DEL TÚNEL (ROCA TIPO V).

- Hoy 13.09.2023 se continua sin actividades de Excavación de Roca Tipo V y demás actividades que genera la excavación en el frente del portal de salida hacia la bahía: KM7+902; ya que no se cuenta con micropilotes.

SIN ACTIVIDAD DE EXCAVACIÓN DE ROCA TIPO V EN PORTAL SALIDA HACIA LA BAHÍA DEL TÚNEL
YA QUE NO SE CUENTA CON MICROPILOTES.

- Se recomienda al contratista mejorar la logística para prever la adquisición de sus insumos y/o suministros para continuar con la programación de las actividades en cumplimiento al cronograma actual aprobado.
- Se recomienda a la supervisión agilizar de manera oportuna los permisos respectivos para la explotación de la Cantera Chaullay. Además, es recomendable exigir a la contratista sobre los requerimientos de los insumos para normal ejecución de las actividades según la programación en obra.

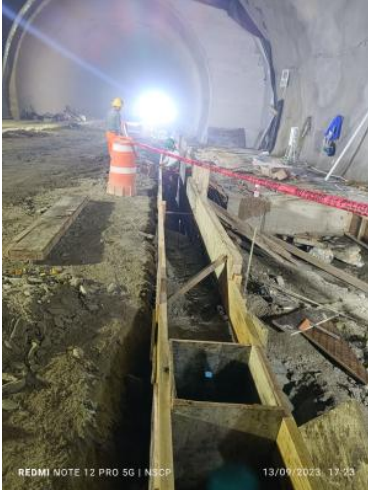
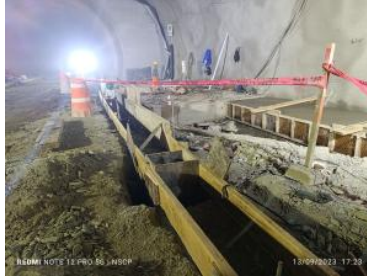
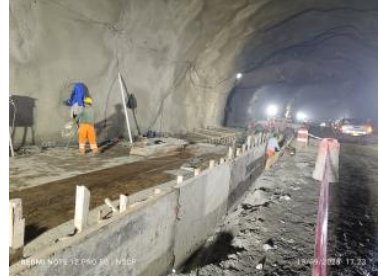
PRORESIVA: KM7+065-7+100
ENCOFRADO PARA CONSTRUCCIÓN DE ESTRUCTURA DE APOYO DE RIELES DEL ENCOFRADO METÁLICO DEL CONCRETO DE REVESTIMIENTO.

PARA CONSTRUCCIÓN DE ESTRUCTURA DE APOYO DE RIELES DEL ENCOFRADO METÁLICO DEL CONCRETO DE REVESTIMIENTO, COMO PROCESO CONSTRUCTIVO A COSTO DEL CONTRATISTA..
MO: 1 CAPATAZ, 1 OPERARIO, 1 PEÓN.
EM: 1 AMOLADORA, 1 TALADRO, HERRAMIENTAS MANUALES

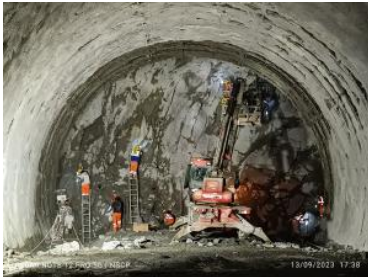
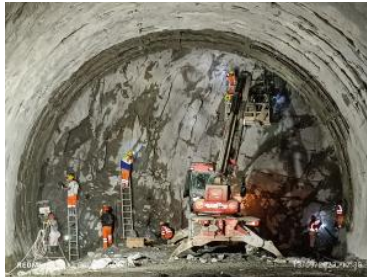
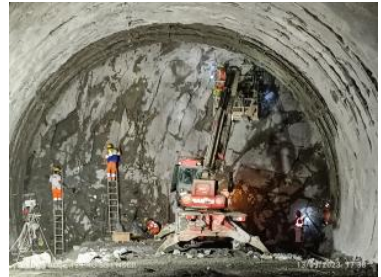
SE CONTINUA CON LA EJECUCIÓN DEL ADICIONAL N°10. SE APRECIA PROCESOS CONSTRUCTIVOS DE PERFORACIÓN, VOLADURA, EXCAVACIÓN DE ROCA TIPO IV EN BAHÍA HACIA PORTAL DE SALIDA DEL TÚNEL, ELIMINACIÓN DE ROCA TIPO IV, INSTALACIÓN DE PERNOS, CIMBRAS O CERCHAS PARA ROCA TIPO IV, LUEGO DE LA VERIFICACIÓN DE LAS ACTIVIDADES Y PREVIA LA AUTORIZACIÓN DE LA SUPERVISIÓN SE PROCEDE A REALIZAR EL LANZAMIENTO DE SHOTCRETE PARA REFUERZO DEL ÁREA EXCAVADA Y DE LA CIMBRA INSTALADA; ACTIVIDADES QUE SE VIENEN REALIZANDO EN LOS TURNOS DIURNO Y NOCTURNO.
 MO:1 INGENIERO ASISTENTE DE PRODUCCIÓN, 1 PREVENCIONISTA (SSOMA), 1 CAPATAZ, 14 OPERADORES, 1 OPERARIO, 4 OFICIALES, 1 TÉCNICO ELECTRICISTA, 1 MECÁNICO, 1 VIGÍA, 1 TOPOGRAFO, 1 AUXILIAR DE TOPOGRAFÍA, 1 AYUDANTE DE TOPOGRAFÍA.
 EM: 1 MARTILLO HIDRÁULICO (PICOTÓN), 1 JUMBO, 1 TELEHANDLER, 1 EQUIPO ROBOTIZADO PARA LANZAMIENTO DE SHOTCRETE, 3 MIXERES, HERRAMIENTAS MANUALES, 1 ESTACIÓN TOTAL ROBÓTICA, 1 EXCAVADORA SOBRE ORUGA, 2 CARGADORES FRONTALES, 4 VOLQUETES.

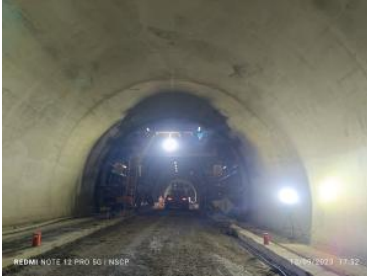
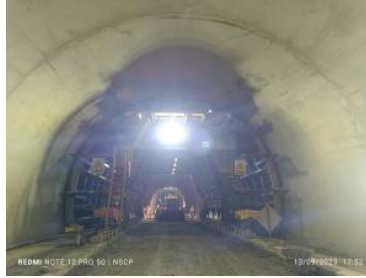
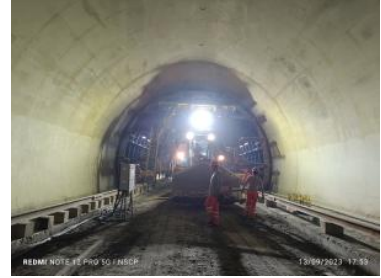
PROGRESO: KM6+570

TRASLADO DEL ENCOFRADO METÁLICO Y CARRO TRANSPORTADOR PARA CONCRETO REVESTIMIENTO.

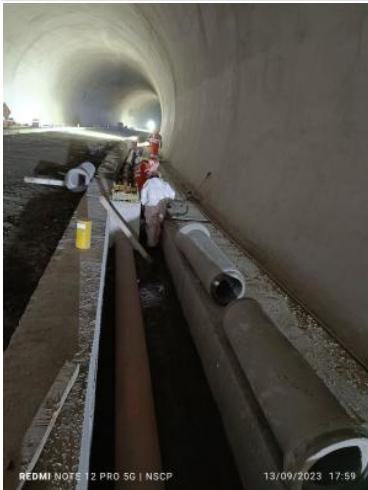
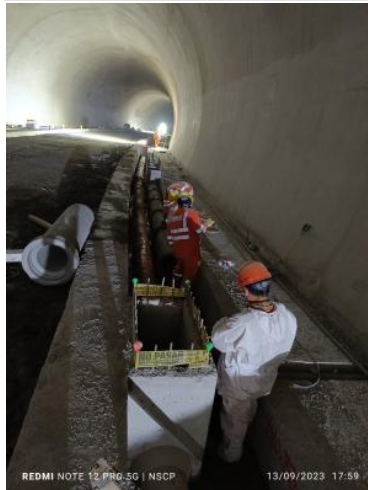
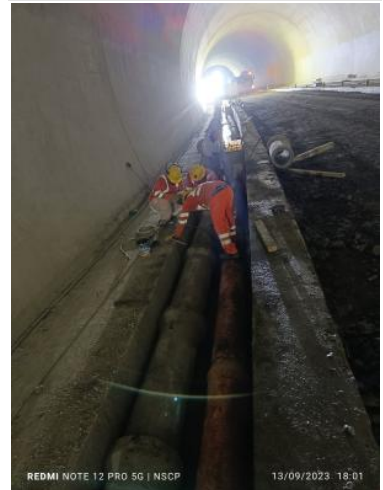
PROGRESIVA: KM6+410-KM6+450
INSTALACIÓN DE TUBERÍA DE CONCRETO DE d=300MM

SE APRECIA INSTALACIÓN DE TUBERÍA DE CONCRETO DE 300MM PARA DRENAJE AGUAS SERVIDAS.
MO: 2 OPERARIOS, 1 OFICIAL, 1 PEÓN.
EM: HERRAMIENTAS MANUALES

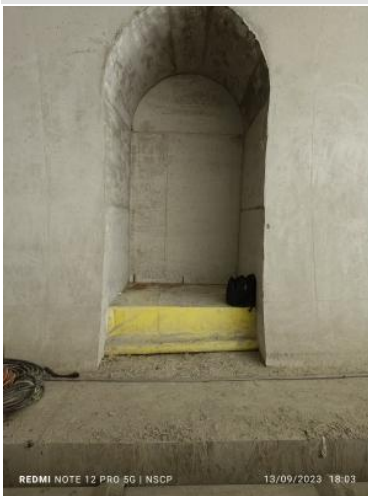
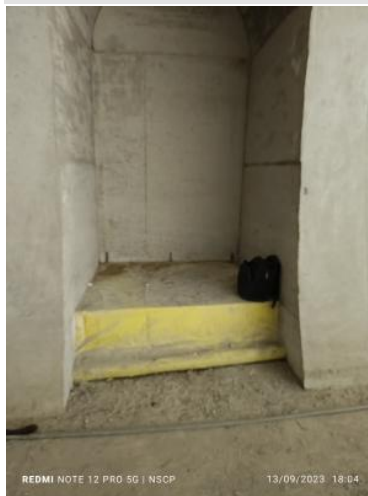
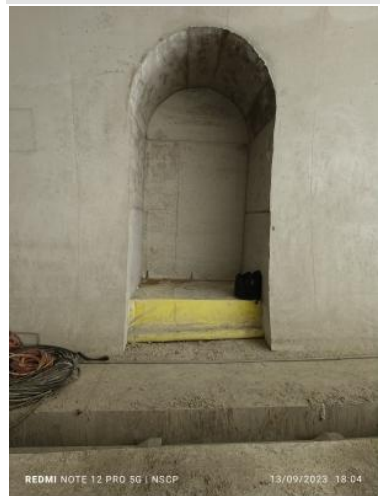
PROGRESIVA: KM6+400
NICO LADO HASTIAL IZQUIERDO

PERSISTE FALTA DE RECUBRIMIENTO EN LA IMPERMEABILIZACIÓN DEL NICO.

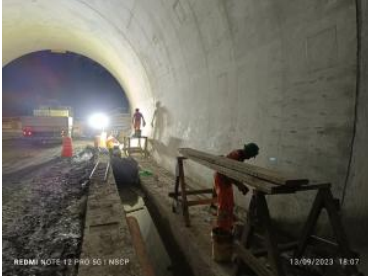
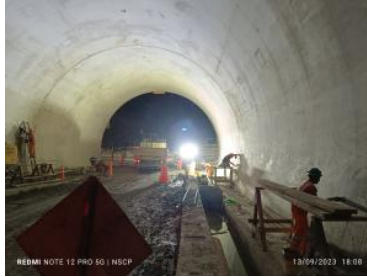
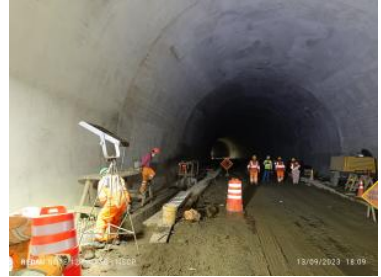
PROGRESIVA: KM6+260
SOLAQUEO DE HASTIALES IZQUIERDO Y DERECHO DE TÚNEL PRINCIPAL.

SE APRECIO ANDAMIO DE MADERA DE UNA ALTURA ENTRE 0.90M APROX.
MO: 1 CAPATAZ, 2 OPERARIOS, 2 OFICIALES, 2 PEONES.
EM: HERRAMIENTAS MANUALES, 3 ANDAMIO DE MADERA.

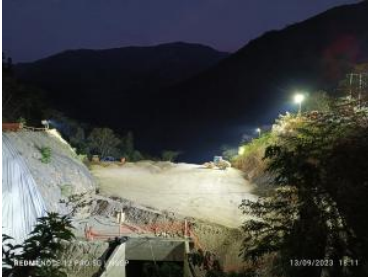
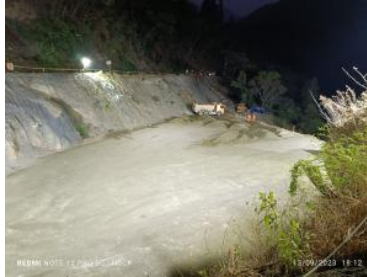
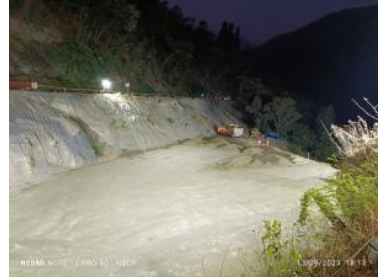
PROGRESIVA: KM6+200
CONFORMACIÓN DE RELLENO DE ALCANTARILLA MCA 5x5M.
DESBROCE DE VEGETACIÓN DE TALUDES.

SE APRECIA EL RELLENO Y COMPACTADO CON MATERIAL ZARANDEADO EN LA ALCANTARILLA MCA DE 5x5M.
MO: 1 CAPATAZ, 6 OPERADORES, 4 OFICIALES, 3 PEONES, 1 VIGÍA, 1 PREVENCIÓNISTA (SSOMA), 1 TOPOGRAFO DE CONTRATISTA, 1 ASISTENTE DE TOPOGRAFÍA, 1 AUXILIAR DE TOPOGRAFÍA.
EM: 1 TRACTOR SOBRE ORUGA, 1 RODILLO COMPACTADOR LISO, 4 VOLQUETES, HERRAMIENTAS MANUALES, 1 EQUIPO COMPLETO PARA LA DENSIDAD DE CAMPO - MÉTODO CÓNICO DE ARENA, 1 ESTACIÓN TOTAL.

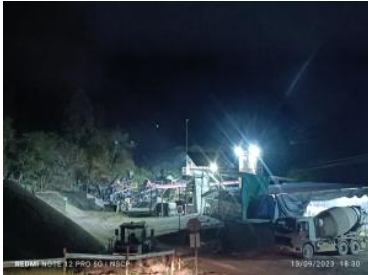
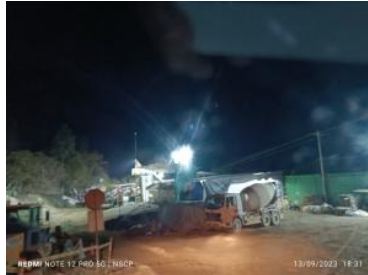
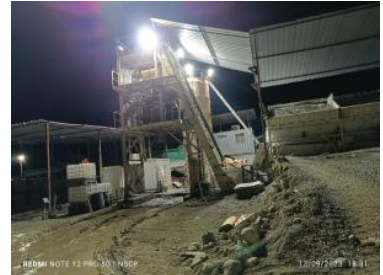
PLANTA DE CONCRETO: PRODUCCIÓN DE CONCRETO PARA ZAPATA, PRODUCCIÓN DE SHOTCRETE PARA EL TÚNEL.

PRODUCCIÓN DE CONCRETOPARA ZAPATA, PRODUCCIÓN DE SHOTCRETE PARA EL TÚNEL Y DE CONCRETO F'C=300KG/CM PARA REVESTIMIENTO PARA FALSO TÚNEL DE ENTRADA, CON SU RESPECTIVO CONTROL DE CALIDAD.

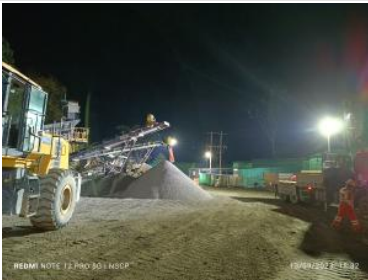
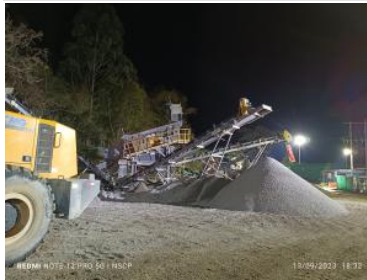
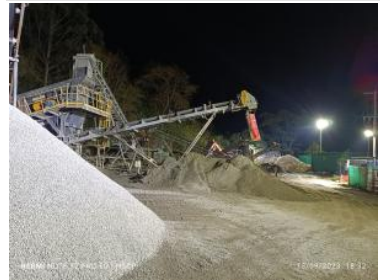
PROGRESIVA: KM 4+980
PLANTA TRITURADORA (CHANCADORA): PRODUCCIÓN DE AGREGADO.

SE APRECIA LAS FAJAS, MOTORES, Y TODOS LOS COMPONENTES DE LA PLANTA TRITURADORA EN FUNCIONAMIENTO PARA LA PRODUCCIÓN DE AGREGADO.
MO: 1 INGENIERO ESPECIALISTA DE INSTALACIONES TÚNEL, 1 INGENIERO ASISTENTE DEL ESPECIALISTA DE INSTALACIONES TÚNEL, 1 TÉCNICO DE CONTROL DE CALIDAD, 1 JEFE DE PLANTA TRITURADORA, 2 SOLDADORES, 2 MECÁNICOS, 2 OPERADORES DE LA PLANTA TRITURADORA, 2 ELECTRICISTA, 1 ADMINISTRATIVO, 5 OPERADORES.
EM: 1 CARGADOR FRONTAL, 3 VOLQUETES, 2 SOLDADORAS, 1 COMPRESORA, HERRAMIENTAS MANUALES.
