## BITACORA ELECTRÓNICA DE OBRA

<b>Confirma Bitacora:</b> Si	<b>Nro Informe:</b> 085-2023-MTC/20.9-Igm	<b>Fecha Informe:</b> 08-09-2023	<b>Nombre De La Obra:</b> Corredor Vial: Huánuco - La Unión-Huallanca, Dv. Antamina/Emp. PE-3N (Tingo Chico) - Nuevas Flores - Llata - Antamina, Tramo III	<b>Personal Encargado:</b> LUZMILA GUERRA MOTTA
---------------------------------	--	-------------------------------------	---	--

OBRA: MEJORAMIENTO, CONSERVACIÓN POR NIVELES DE SERVICIO Y OPERACIÓN DEL CORREDOR VIAL: HUÁNUCO – LA UNIÓN – HUALLANCA DV. ANTAMINA / EMP. PE-3N (TINGO CHICO) – NUEVAS FLORES – LLATA – ANTAMINA, TRAMO III DEL KM. 102+819 AL KM. 150+421

## Panel Fotográfico de la Bitacora de Obras

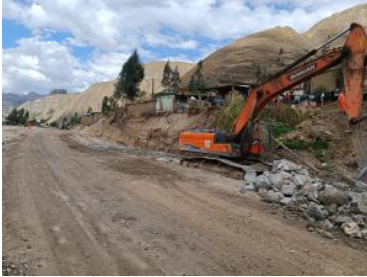
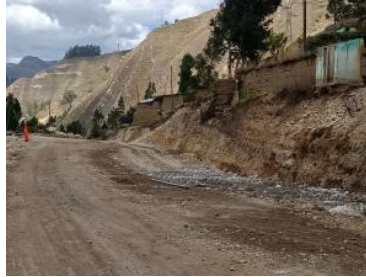
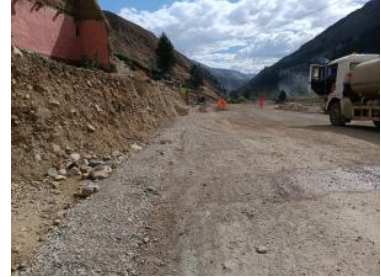
Progresiva: km 134+490.00 al km 134+608.60  
Cunetas revestidas de concreto tipo C1  
Modificación en las Cantidades N° 19

Las cunetas revestidas de concreto en el sector 134+490.00 al km 134+608.60 se encuentra sin ejecución.

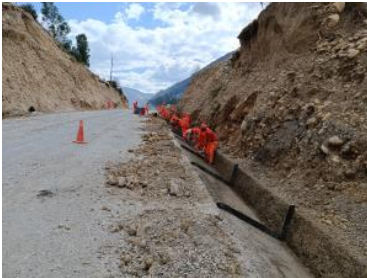
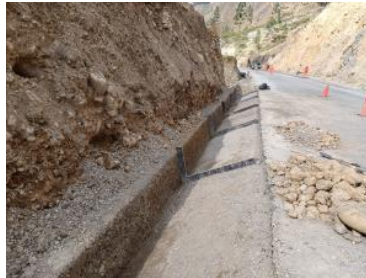
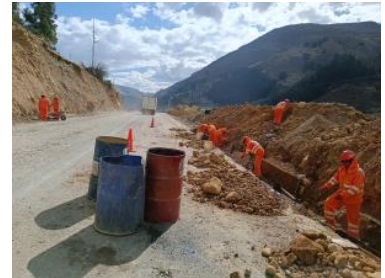
Progresiva: km 134+330.86 al km 134+485.00 LD  
Cunetas revestidas de concreto tipo C1  
Modificación en las Cantidades N° 19

Las cunetas revestidas de concreto en el sector km 134+330.86 al km 134+485.00 LD se encuentra en proceso de ejecución.

Actividades verificadas por personal profesional, técnico y auxiliar del Contratista y la Supervisión de Obra. Se sugirió a la Supervisión de Obra el control adecuado de los procesos constructivos descritos en el expediente técnico, de prestación adicional y los contratos de obra y consultoría, el cumplimiento de los protocolos de seguridad y salud en el trabajo, la adecuada disposición de residuos, a fin de garantizar la calidad y durabilidad de la obra. Así como la protección de la vida y el medio ambiente.

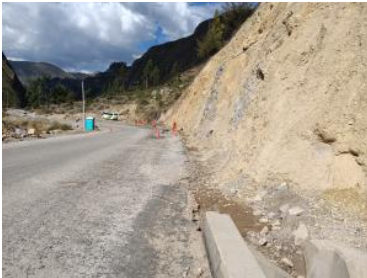
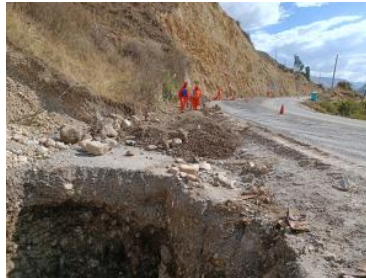
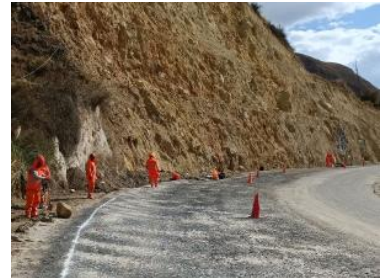
Progresiva: km 134+222.50 al km 134+328.00 LI  
Cunetas revestidas de concreto tipo C1  
Modificación en las Cantidades N° 19

Las cunetas revestidas de concreto en el sector km 134+222.50 al km 134+328.00 LI se encuentra en proceso de ejecución.

Actividades verificadas por personal profesional, técnico y auxiliar del Contratista y la Supervisión de Obra. Se sugirió a la Supervisión de Obra el control adecuado de los procesos constructivos descritos en el expediente técnico, de prestación adicional y los contratos de obra y consultoría, el cumplimiento de los protocolos de seguridad y salud en el trabajo, la adecuada disposición de residuos, a fin de garantizar la calidad y durabilidad de la obra. Así como la protección de la vida y el medio ambiente.

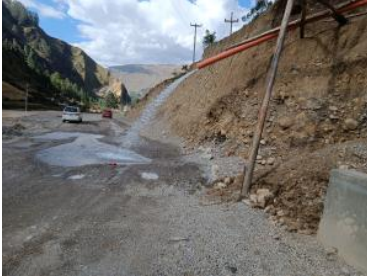
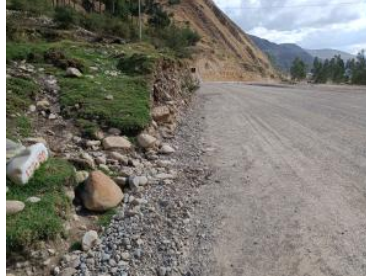
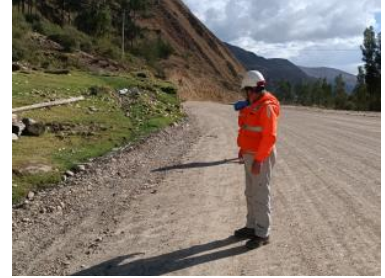
Progresiva: km 133+165.00 al km 133+278.03 LI  
Cunetas revestidas de concreto tipo C1  
Modificación en las Cantidades N° 19

Las cunetas revestidas de concreto en el sector km 133+165.00 al km 133+278.03 LI se encuentra sin ejecución.

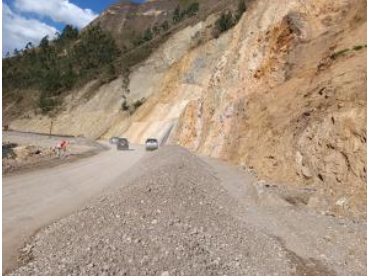
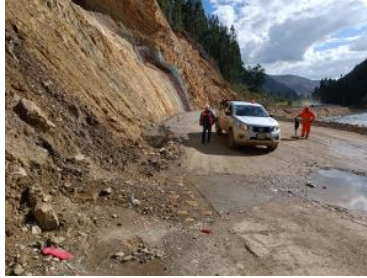
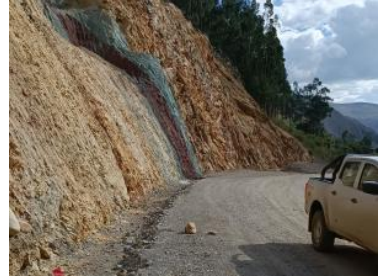
Progresiva: km 132+860.00 al km 132+967.18 LI  
Cunetas revestidas de concreto tipo C1  
Modificación en las Cantidades N° 19

Las cunetas revestidas de concreto en el sector km 132+860.00 al km 132+967.18 LI se encuentra sin ejecución.

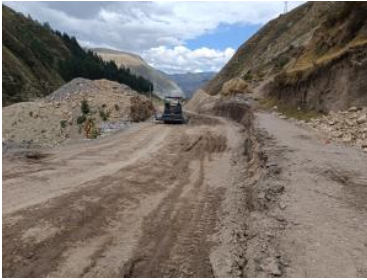
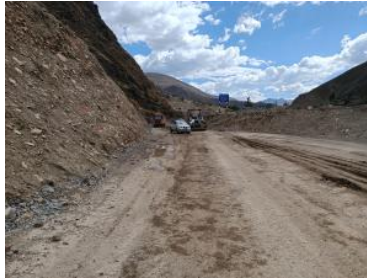
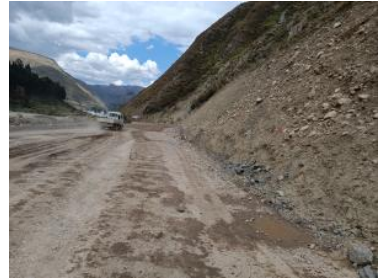
Progresiva: km 136+241.00 al km 136+445.00 LI  
Cunetas revestidas de concreto tipo C1  
Modificación en las Cantidades N° 19

Las cunetas revestidas de concreto en el sector km 136+241.00 al km 136+445.00 LI se encuentra sin ejecución.

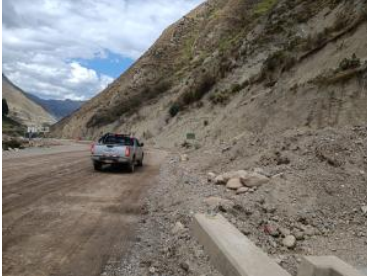
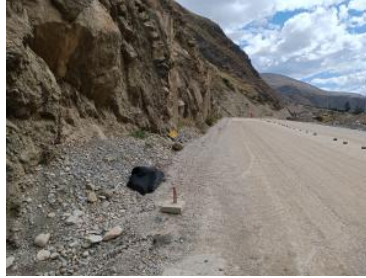
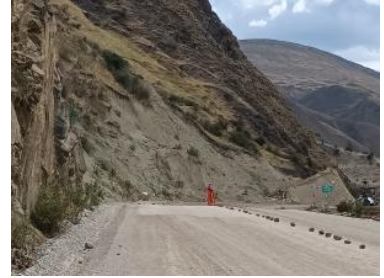
Las cunetas revestidas de concreto en el sector km 136+084.50 al km 136+239.00 LI se encuentra sin ejecución.

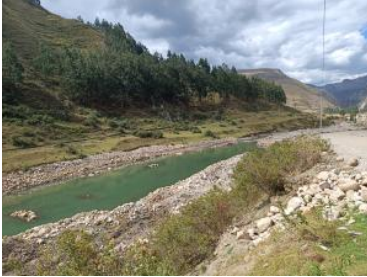
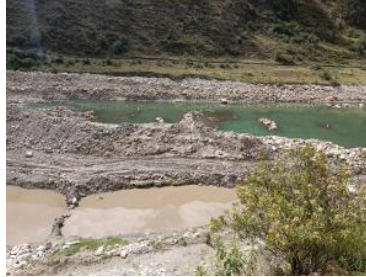
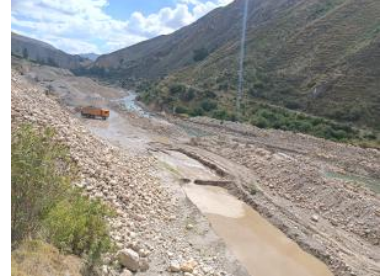
Durante la inspección física no se verifica actividad alguna en la cantera.

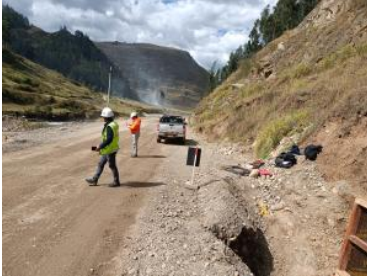
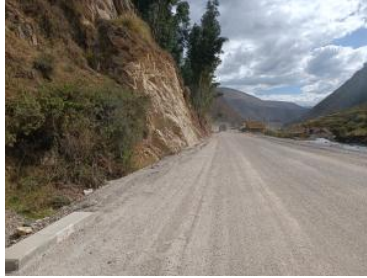
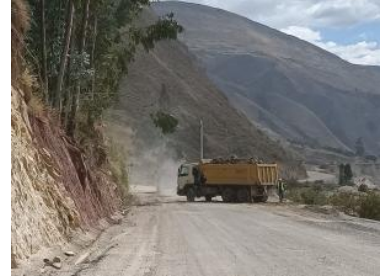
Las cunetas revestidas de concreto en el sector km 135+353.00 al km 135+550.00 LI se encuentra sin ejecución.

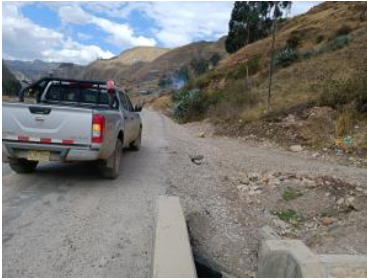
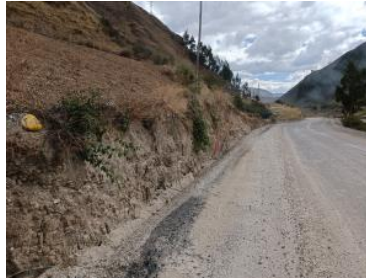
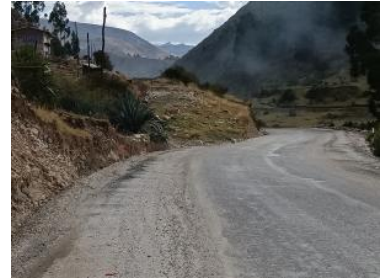
Las cunetas revestidas de concreto en el sector km 135+020.10 al km 135+105.00 LI se encuentra sin ejecución.

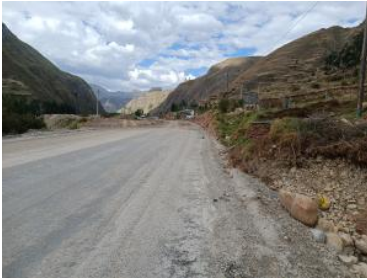
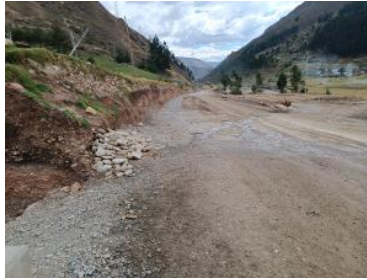
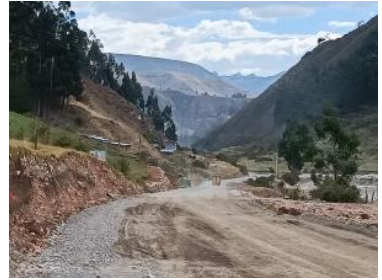
Las cunetas revestidas de concreto en el sector km 134+663.00 al km 134+801.10 LI se encuentra sin ejecución.

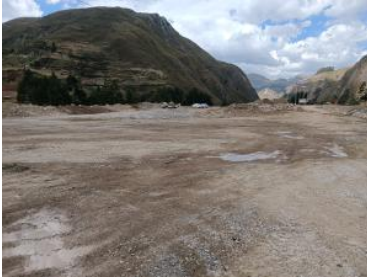
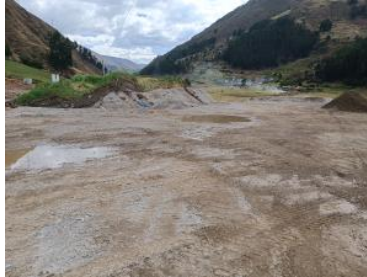
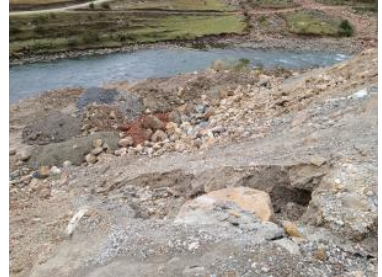
La Supervisión de obra refiere que se ha llegado al volumen de disposición de material excedente, durante la inspección visual se verifica en la plataforma material de top soil, y acopio temporal de material pétreo, no se verifica la ejecución de obras de drenaje ni de protección (obras complementarias).

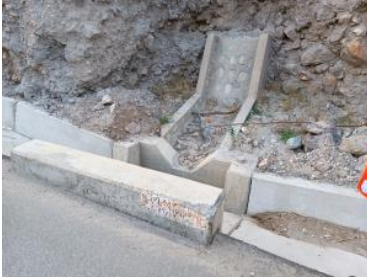
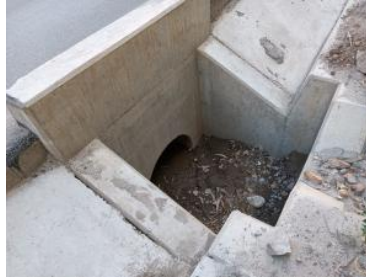
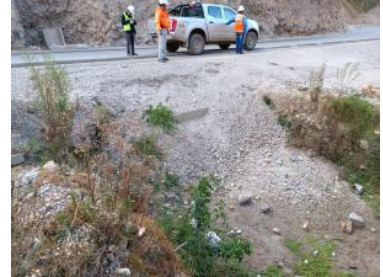
- Daños en el parapeto del cabezal de ingreso
- Cabezal de ingreso y salida parcialmente colmatados con material excedente.

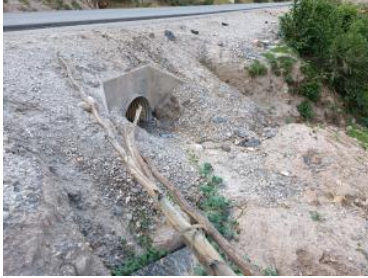
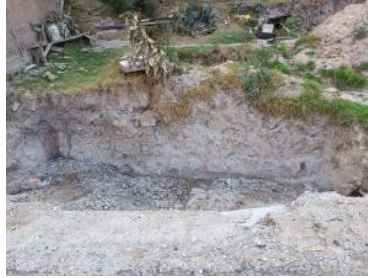
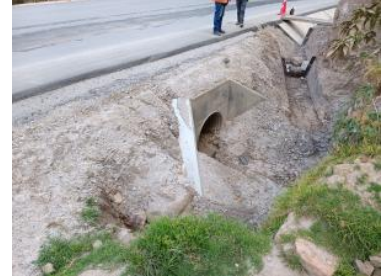
- Cabezal de ingreso y salida parcialmente colmatados con material excedente.

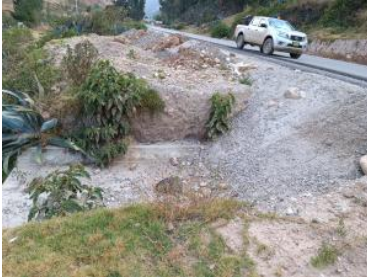
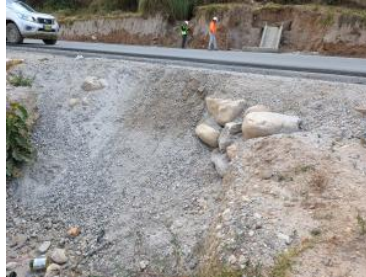
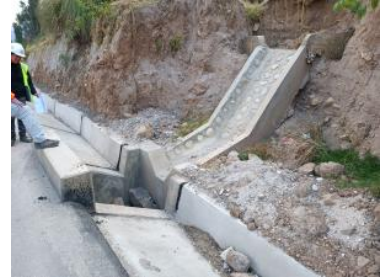
- Cabezal de ingreso y salida parcialmente colmatados con material excedente.
- Socavación en emboquillado de cabezal de ingreso

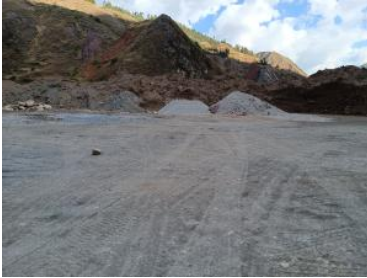
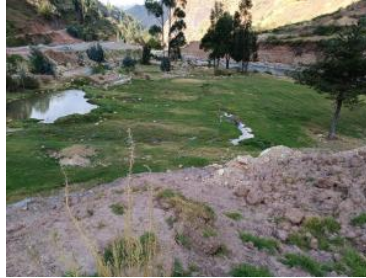
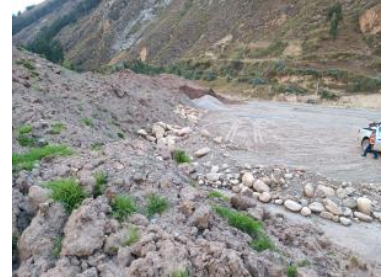
En parte de la plataforma del DME se verifica material top soil acopiado.

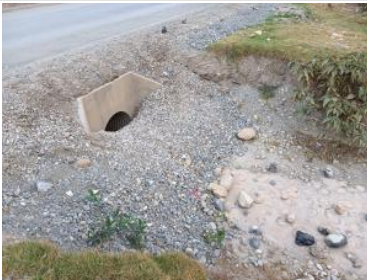
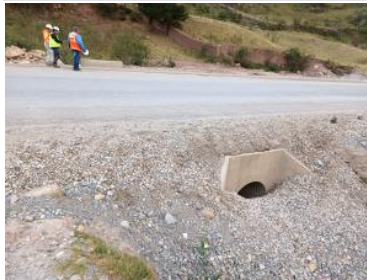
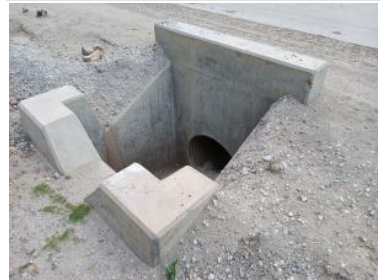
- Cabezal de ingreso sin emboquillado de piedra.
- Cabezal de salida parcialmente colmatados con material excedente.

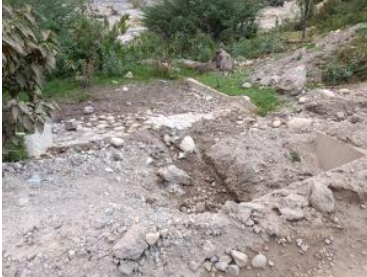
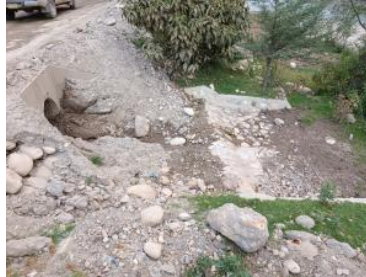
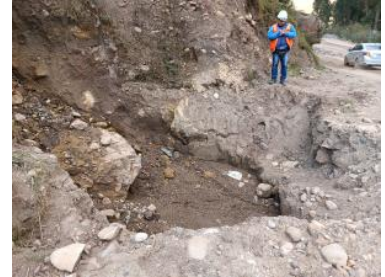
- Cabezal de ingreso sin ejecución.
- Cabezal de salida parcialmente colmatados con material excedente.

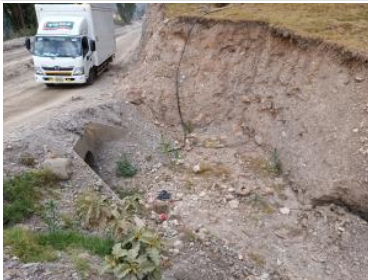
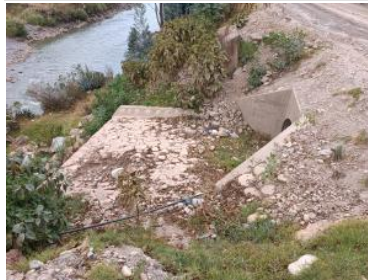
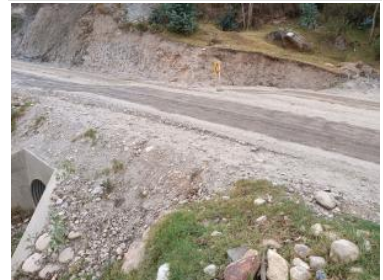
- Cabezal de ingreso y salida parcialmente colmatados con material excedente.
- Cabezal de ingreso sin emboquillado de piedra.

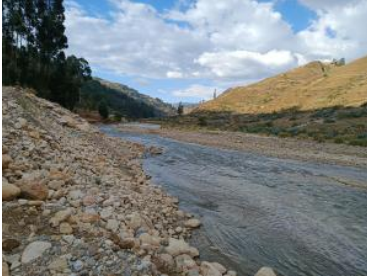
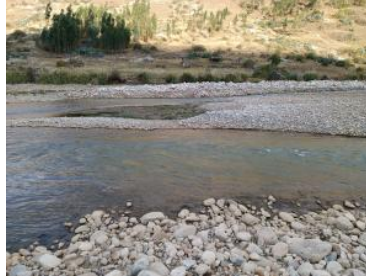
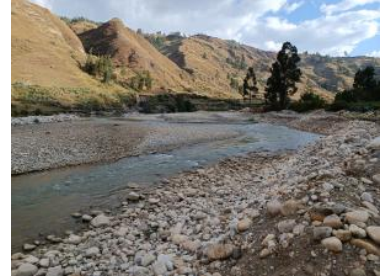
Durante la inspección física no se verifica actividad alguna en la cantera.
