BITACORA ELECTRÓNICA DE OBRA

OBRA: MEJORAMIENTO, CONSERVACIÓN POR NIVELES DE SERVICIO Y OPERACIÓN DEL CORREDOR VIAL: HUÁNUCO – LA UNIÓN – HUALLANCA DV. ANTAMINA / EMP. PE-3N (TINGO CHICO) – NUEVAS FLORES – LLATA – ANTAMINA, TRAMO III DEL KM. 102+819 AL KM. 150+421

Panel Fotográfico de la Bitacora de Obras

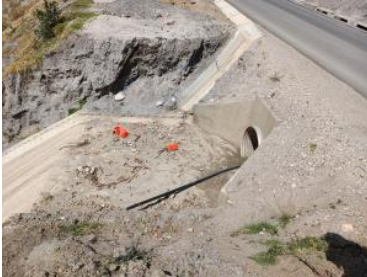
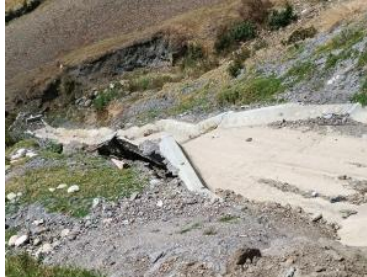
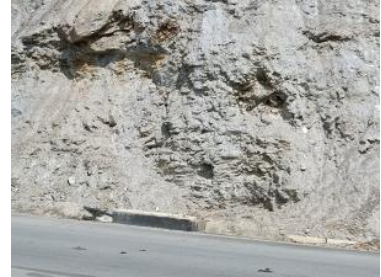
Progresiva: km 108+010.00
Alcantarilla TMC
Modificación en las Cantidades N° 04

- Cabezal de ingreso parcialmente colmatado con material excedente.
- Emboquillado de cabezal de salida erosionado.

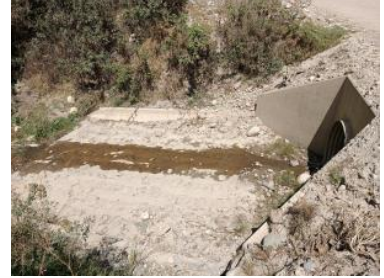
Progresiva: km 110+285.50
Alcantarilla TMC
Modificación en las Cantidades N° 04

- Cabezal de ingreso sin emboquillado de piedra.

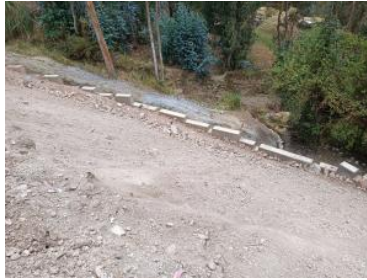
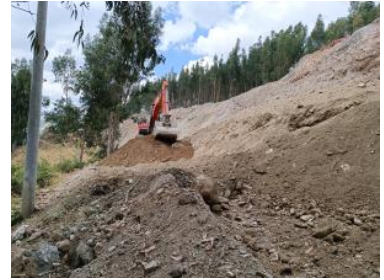
Progresiva: km 116+280
DME
Modificación en las Cantidades N° 04

- Ejecución de actividades de sostenimiento (muro de gravedad) en el perímetro del DME como parte de la prestación adicional de obra N° 03.
- El DME aún no habría llegado a su capacidad autorizada.
- Pendiente de retiro de una vivienda ya compensada.

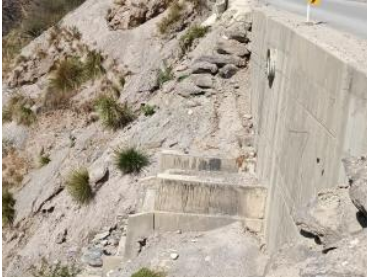
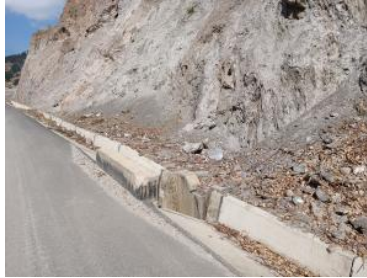
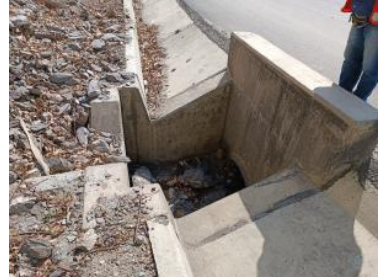
Progresiva: km 104+309.00
Alcantarilla TMC
Modificación en las Cantidades N° 04

- No es posible verificar si se realizó o no el emboquillado de piedra en el cabezal de ingreso debido al material acumulado en el sector.
- Daños en parapeto de cabezal de ingreso.

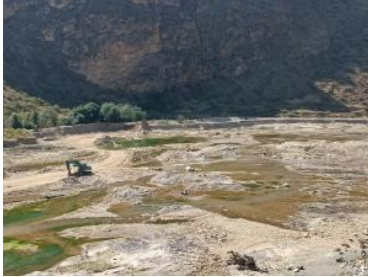
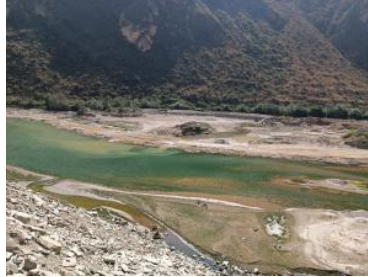
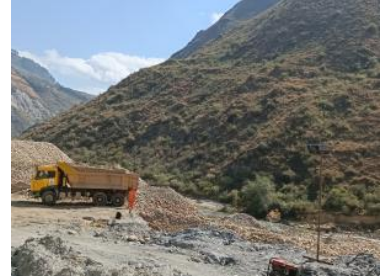
Progresiva: km 121+240
Cantera
Modificación en las Cantidades N° 04

Durante la inspección física no se verifica actividad alguna en la cantera.

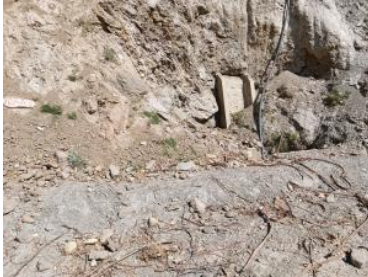
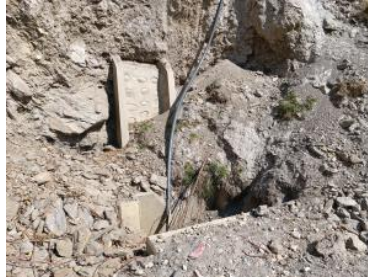
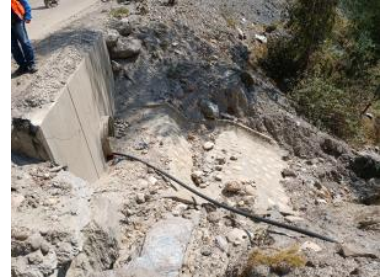
Progresiva: km 105+253.19
Alcantarilla TMC
Modificación en las Cantidades N° 04

- Cabezal de ingreso y salida parcialmente colmatados con material excedente.
- Daños en el parapeto del cabezal de ingreso.

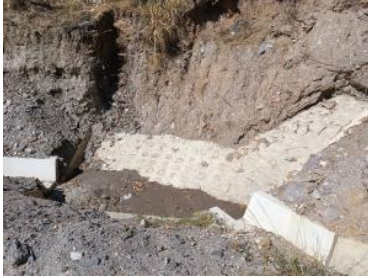
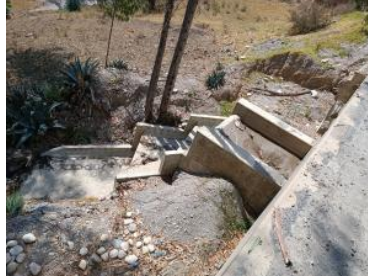
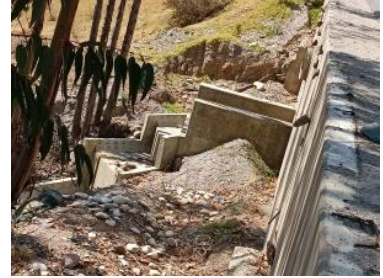
Progresiva: km 106+821.70
Alcantarilla TMC
Modificación en las Cantidades N° 04

- Cabezal de ingreso y salida parcialmente colmatados con material excedente.

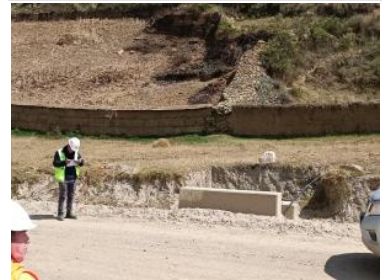
Progresiva: km 110+064.00
Alcantarilla TMC
Modificación en las Cantidades N° 04

- Cabezal de ingreso sin emboquillado de piedra
- Cabezal de ingreso y salida parcialmente colmatados con material excedente.

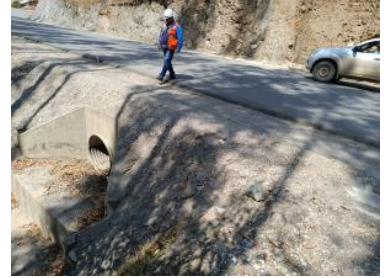
Progresiva: km 107+912.23
Alcantarilla TMC
Modificación en las Cantidades N° 04

- Cabezal de ingreso sin emboquillado de piedra

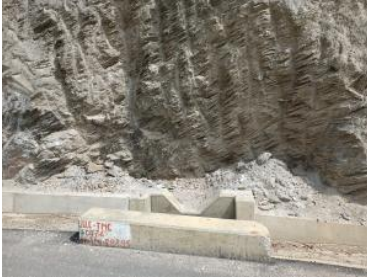
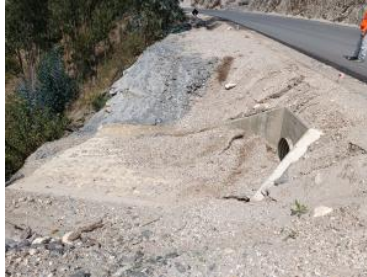
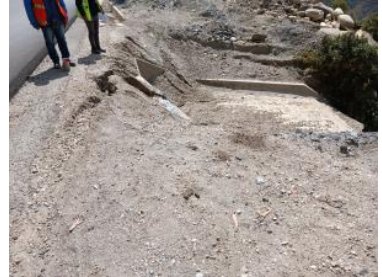
Progresiva: km 108+693.95
Alcantarilla TMC
Modificación en las Cantidades N° 04

- Cabezal de ingreso sin emboquillado de piedra.
- Erosión en la parte superior del relleno del cabezal de salida.
