## BITACORA ELECTRÓNICA DE OBRA

Confirma Bitacora:	Nro Informe:	Fecha Informe:	Nombre De La Obra:	Personal Encargado:
Si	086-2023-MTC/Igm	09-09-2023	Corredor Vial: Huánuco - La Unión-Huallanca, Dv. Antamina/Emp. PE-3N (Tingo Chico) - Nuevas Flores - Llata - Antamina, Tramo III	LUZMILA GUERRA MOTTA

OBRA: MEJORAMIENTO, CONSERVACIÓN POR NIVELES DE SERVICIO Y OPERACIÓN DEL CORREDOR VIAL: HUÁNUCO – LA UNIÓN – HUALLANCA DV. ANTAMINA / EMP. PE-3N (TINGO CHICO) – NUEVAS FLORES – LLATA – ANTAMINA, TRAMO III DEL KM. 102+819 AL KM. 150+421

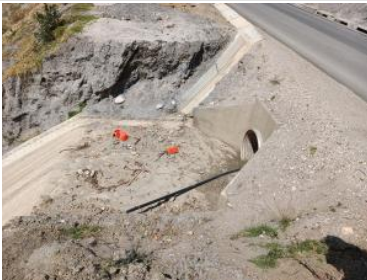
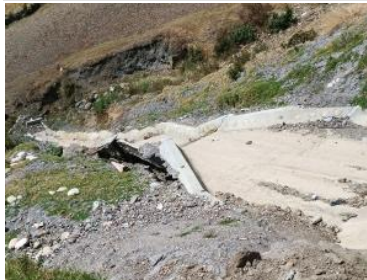
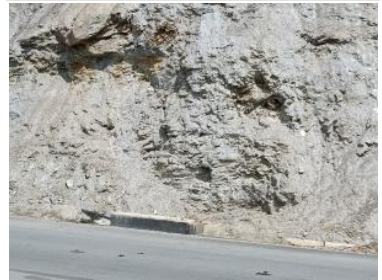
Progresiva: km 108+010.00  
Alcantarilla TMC  
Modificación en las Cantidades N° 04

- Cabezal de ingreso parcialmente colmatado con material excedente.
- Emboquillado de cabezal de salida erosionado.

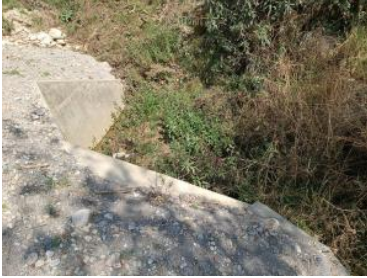
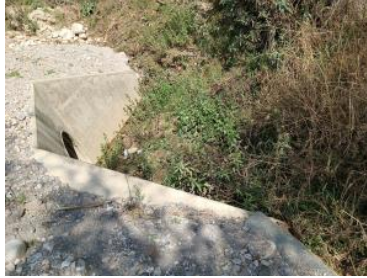
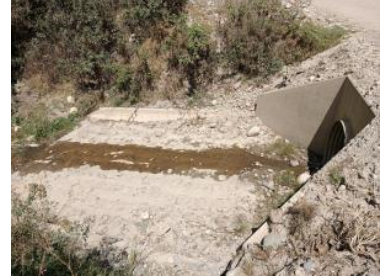
Progresiva: km 110+285.50  
Alcantarilla TMC  
Modificación en las Cantidades N° 04

- Cabezal de ingreso sin emboquillado de piedra.

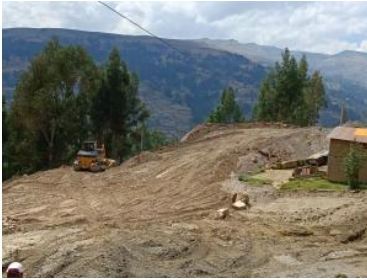
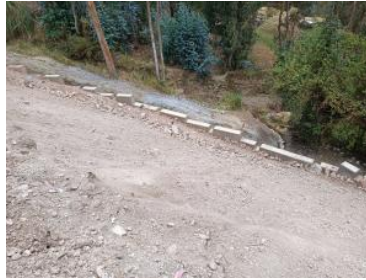
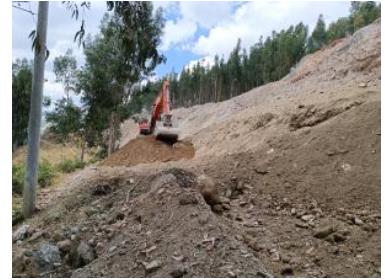
Progresiva: km 116+280  
DME  
Modificación en las Cantidades N° 04

- Ejecución de actividades de sostenimiento (muro de gravedad) en el perímetro del DME como parte de la prestación adicional de obra N° 03.
- El DME aún no habría llegado a su capacidad autorizada.
- Pendiente de retiro de una vivienda ya compensada.

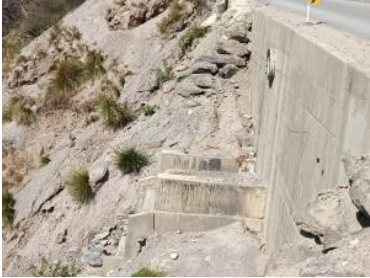
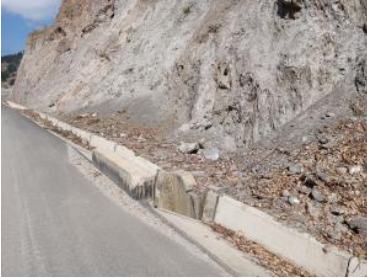
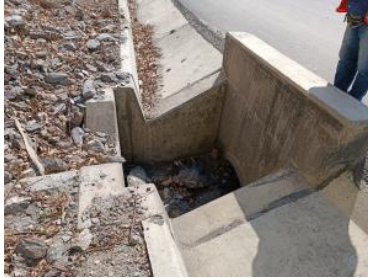
Progresiva: km 104+309.00  
Alcantarilla TMC  
Modificación en las Cantidades N° 04

- No es posible verificar si se realizó o no el emboquillado de piedra en el cabezal de ingreso debido al material acumulado en el sector.
- Daños en parapeto de cabezal de ingreso.

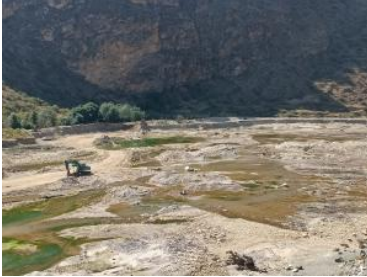
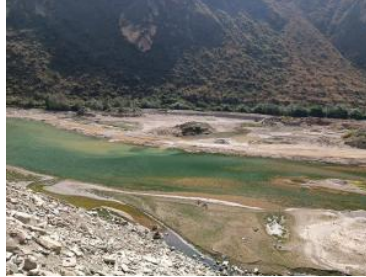
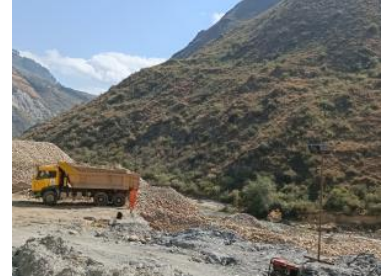
Progresiva: km 121+240  
Cantera  
Modificación en las Cantidades N° 04

Durante la inspección física no se verifica actividad alguna en la cantera.

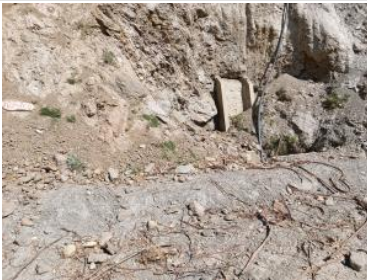
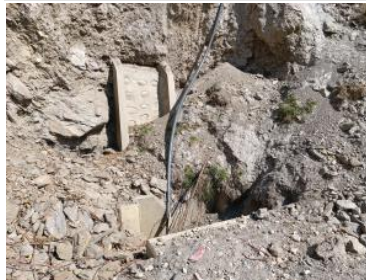
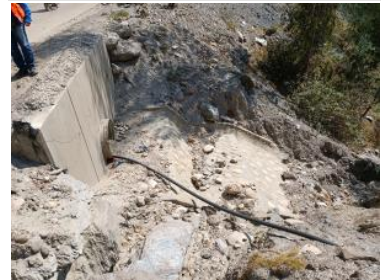
Progresiva: km 105+253.19  
Alcantarilla TMC  
Modificación en las Cantidades N° 04

- Cabezal de ingreso y salida parcialmente colmatados con material excedente.
- Daños en el parapeto del cabezal de ingreso.

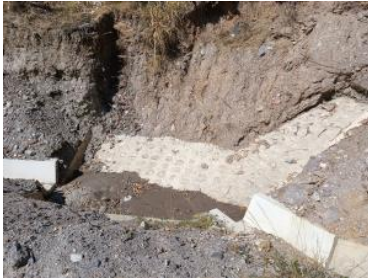
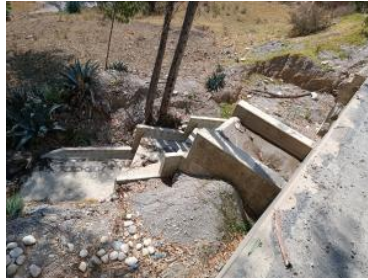
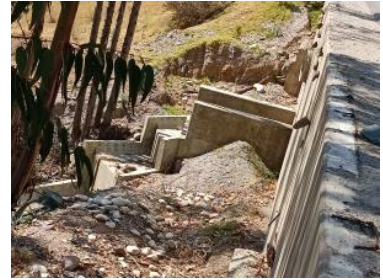
Progresiva: km 106+821.70  
Alcantarilla TMC  
Modificación en las Cantidades N° 04

- Cabezal de ingreso y salida parcialmente colmatados con material excedente.

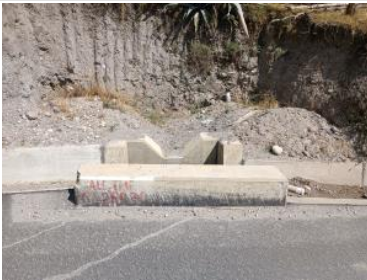
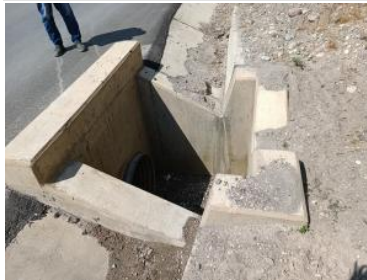
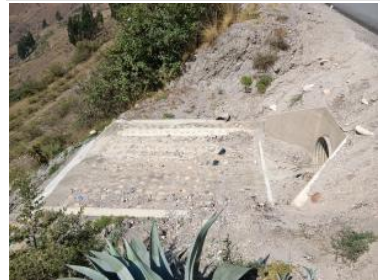
Progresiva: km 107+269.30  
Alcantarilla TMC  
Modificación en las Cantidades N° 04

- Cabezal de ingreso sin emboquillado de piedra
- Cabezal de ingreso y salida parcialmente colmatados con material excedente.

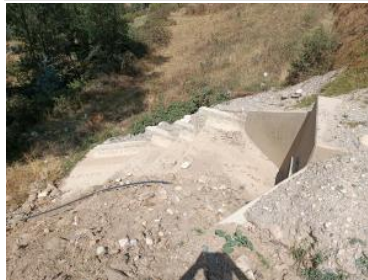
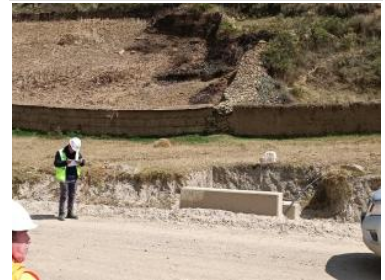
Progresiva: km 110+064.00  
Alcantarilla TMC  
Modificación en las Cantidades N° 04

- Cabezal de ingreso sin emboquillado de piedra
- Cabezal de ingreso y salida parcialmente colmatados con material excedente.

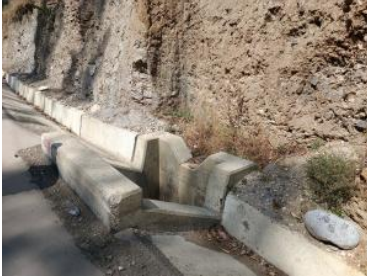
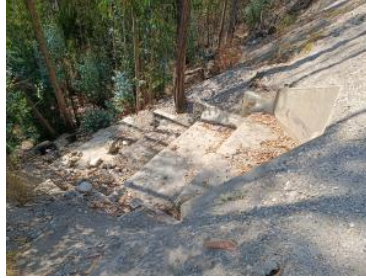
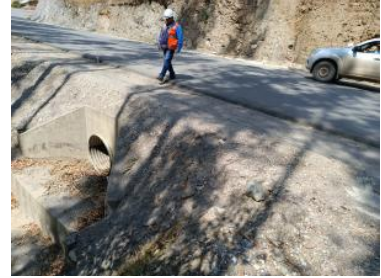
Progresiva: km 107+912.23  
Alcantarilla TMC  
Modificación en las Cantidades N° 04

- Cabezal de ingreso sin emboquillado de piedra

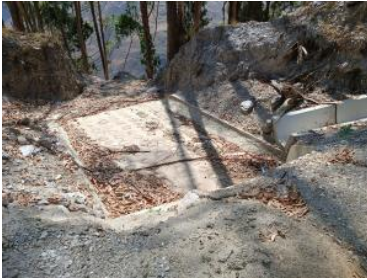
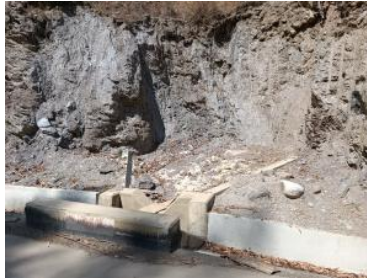
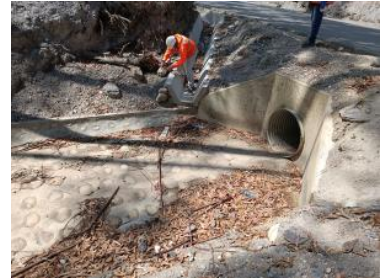
Progresiva: km 108+314.00  
Alcantarilla TMC  
Modificación en las Cantidades N° 04

- Erosión en la parte superior del relleno del cabezal de salida

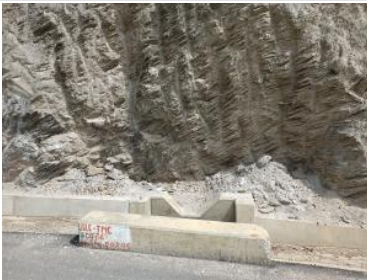
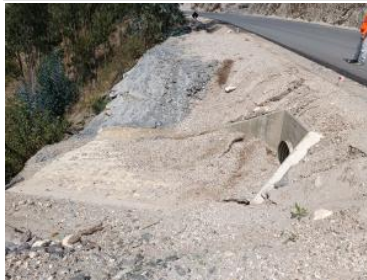
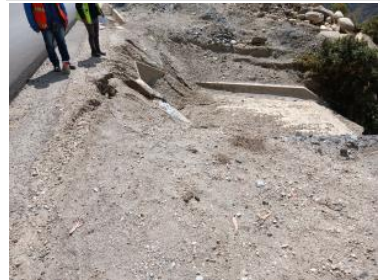
Progresiva: km 108+693.95  
Alcantarilla TMC  
Modificación en las Cantidades N° 04

- Cabezal de ingreso sin emboquillado de piedra.
- Erosión en la parte superior del relleno del cabezal de salida.

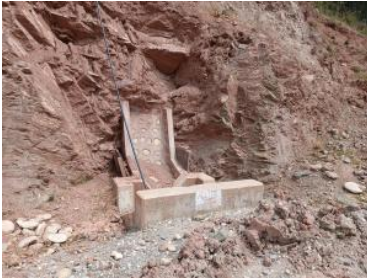
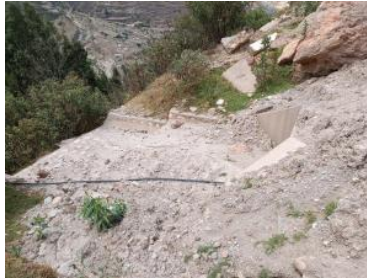
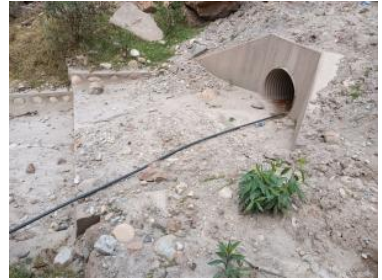
Progresiva: km 120+426.74  
Alcantarilla TMC  
Modificación en las Cantidades N° 04

- Cabezal de ingreso y salida parcialmente colmatados con material excedente.
