BITACORA ELECTRÓNICA DE OBRA

Confirma Bitacora: Si	Nro Informe: 77	Fecha Informe: 15 - 09 - 2023	Nombre De La Obra: MEJORAMIENTO DE LA CARRETERA CHUQUICARA - PUENTE QUIROZ - TAUCA - CABANA - HUANDOVAL - PALLASCA, TRAMO: TAUCA (KM. 0+000) - PALLASCA (KM. 55+619)	Personal Encargado: Bances Nizama Eddy Wilmer	
Foto Bitacora:	Foto Bitacora 2:	Foto Bitacora 3:	Foto Bitacora 4:	Foto Bitacora 5:	Foto Bitacora 6:

INFORME DE CAMPO DEL 15 DE SEPTIEMBRE DEL 2023.

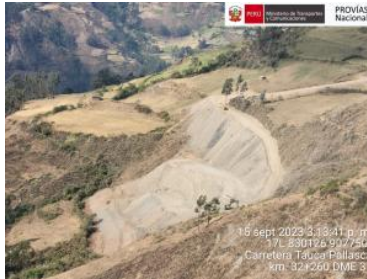
Foto2:

DME N°37 KM. 30+260

EQUIPOS:
01 EXCAVADORA.
03 PERSONAL
