# BITACORA ELECTRÓNICA DE OBRA

<b>Confirma Bitacora:</b> Si	<b>Nro Informe:</b> Soritor 58	<b>Fecha Informe:</b> 15 - 09 - 2023	<b>Nombre De La Obra:</b> Culminación de Obra del proyecto: Mejoramiento de la Carretera Rodriguez de Mendoza-Empalme PE-5N (La Calzada), Tramo: Selva Alegre - Empalme PE-5N (La Calzada)	<b>Personal Encargado:</b> MOISES EDISON CALDERON BELTRAN
---------------------------------	-----------------------------------	---	---	--

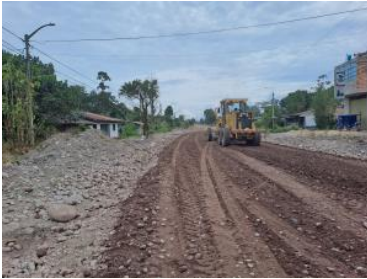
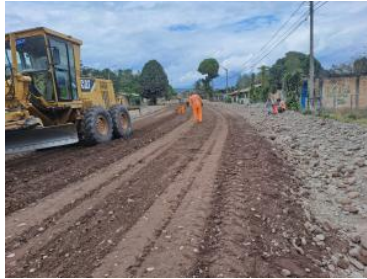
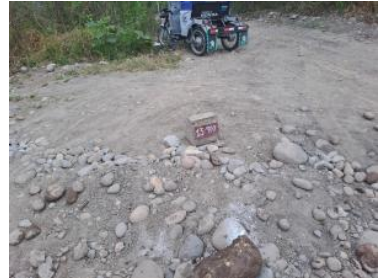
1

se verifica el proceso de escarificación con motoniveladora y 3 volquetadas de relleno y compactación del material el la progresiva 13+900

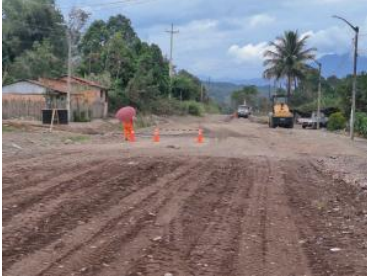
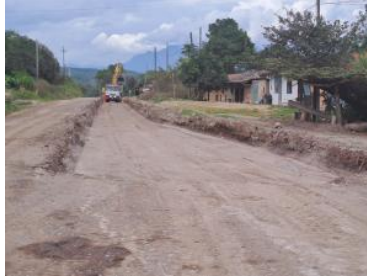
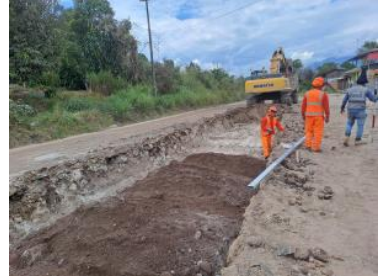
2

desde Km 14+070 al Km 14+200 se verifica el corte y reemplazo de material  
equipos que emplea: excavadora, volquetes, rodillo liso, motoniveladora  
se verifica el empleo de señalización vial conos y vigía en dos frentes de intervención

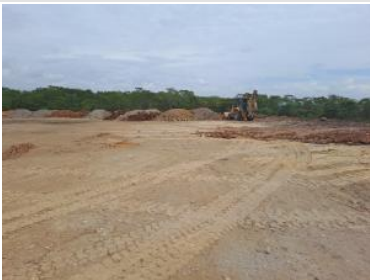
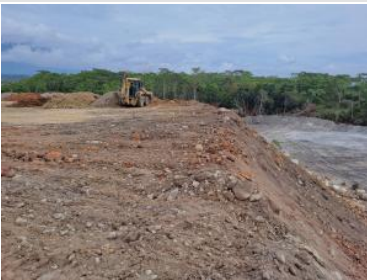
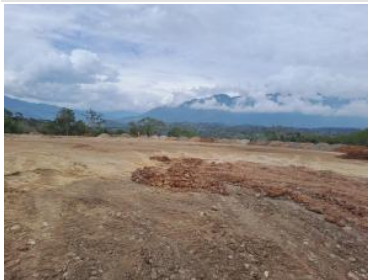
3

se verifica el empleo de retroexcavadora a movilizar las descargas de los volquetes cercanos a orillas de limites de plataforma

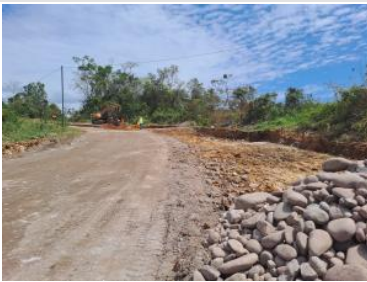
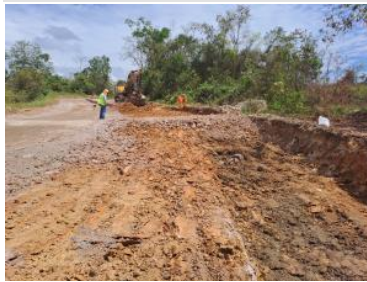
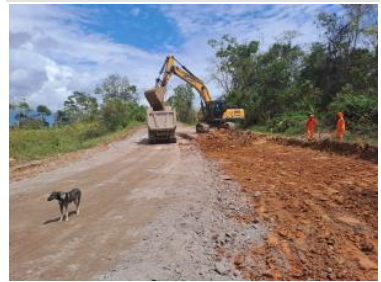
4

mejoramiento de sub rasante en Km 17+820 a 17+600 lado izquierdo se verifica el corte y remplazo del material en algunos sectores se utiliza piedra de reforzamiento

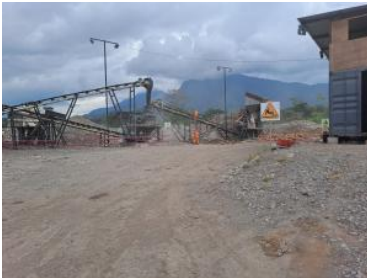
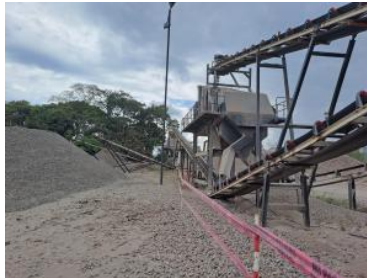
5

se verifica chancadora operativa y en producción del material de sub base para el proyecto

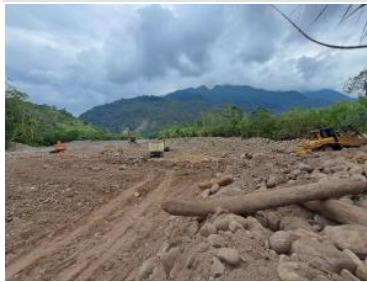
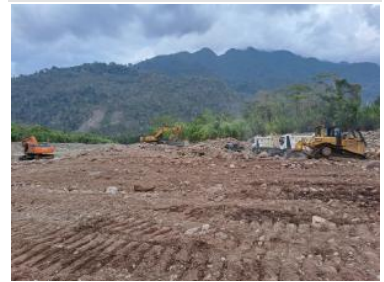
Emerson flores de municipalidad de Yorongos, se verifica 3 volquetes, 02 excavadora, y 01 tractor D6T extracción de material integral se emplea zaranda

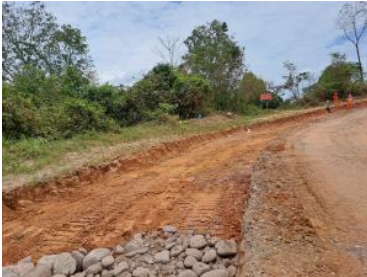
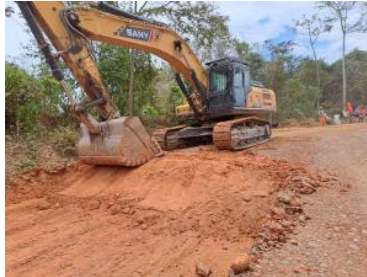
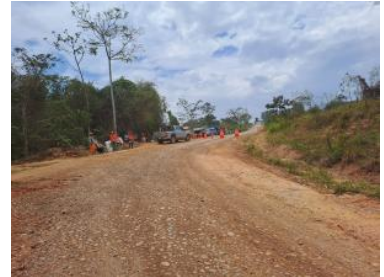
7

se verifica el corte de plataforma y reemplazo con material de cantera en Km 17+760 a 17+700 lado izquierdo  
excavadora, volquetes  
se verifica el uso de señales de tránsito vial y uso de tranquera con vigía y radio comunicación.

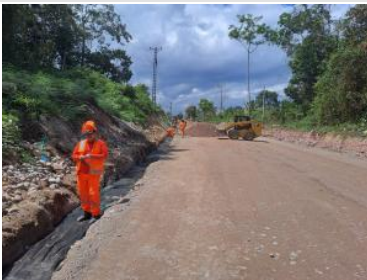
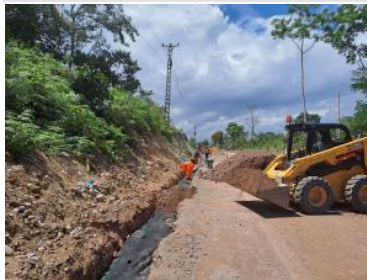
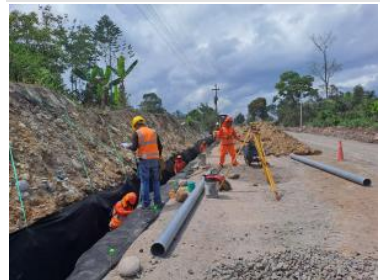
8

de 18+680 a 18+800 lado izquierdo se verifica la instalación de sub drenes  
maquinarias de apoyo minicargador, retroexcavadora y equipo de topografía

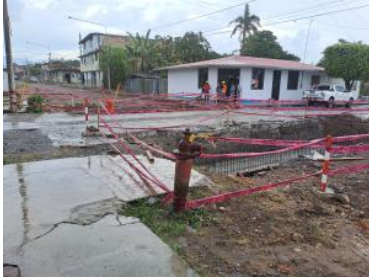
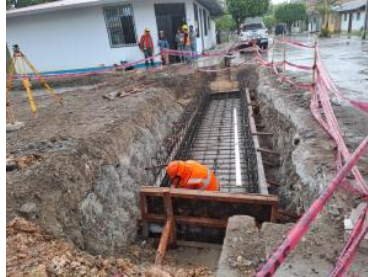
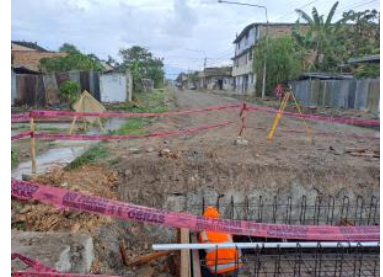
9

en alcantarilla del km 12+128 y 12+137  
labores paralizadas por lluvia

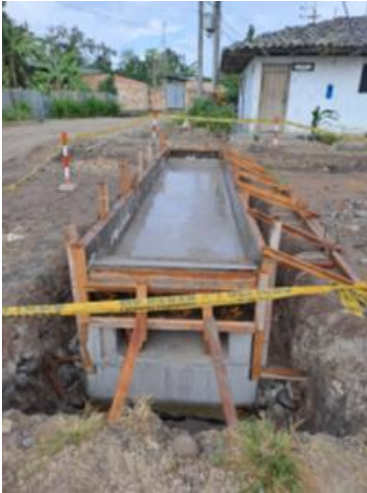
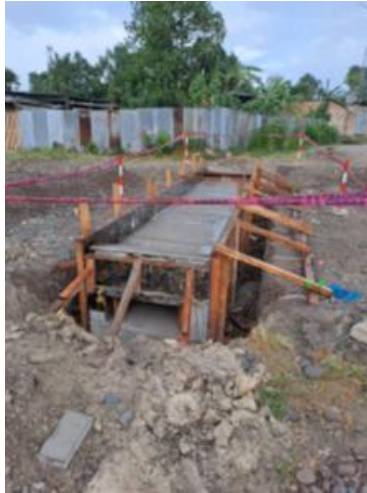
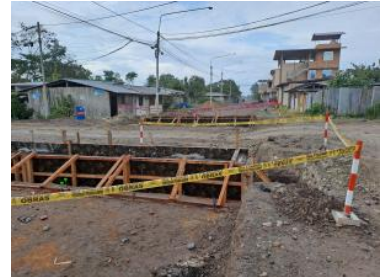
Se verifica el llenado de concreto en la losa de las alcantarillas 12+397y. 12+409  
labores paralizadas por lluvia en la ciudad
