## BITACORA ELECTRÓNICA DE OBRA

<b>Confirma Bitacora:</b> Si	<b>Nro Informe:</b> Soritor 59	<b>Fecha Informe:</b> 16 - 09 - 2023	<b>Nombre De La Obra:</b> Culminación de Obra del proyecto: Mejoramiento de la Carretera Rodriguez de Mendoza-Empalme PE-5N (La Calzada), Tramo: Selva Alegre - Empalme PE-5N (La Calzada)	<b>Personal Encargado:</b> MOISES EDISON CALDERON BELTRAN		
<b>Foto Bitacora:</b>

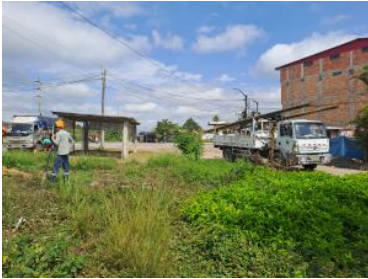
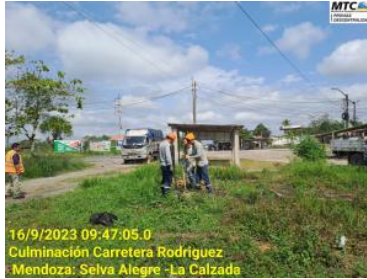
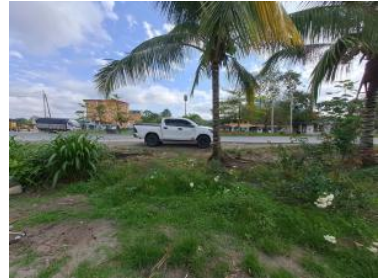
gestión reubicación de postes eléctrico

en km 0+000 se requiere mover 01 poste eléctrico el cual se ejecutará en una etapa provisional mientras duré la construcción del ovalo y finalizará en su etapa final

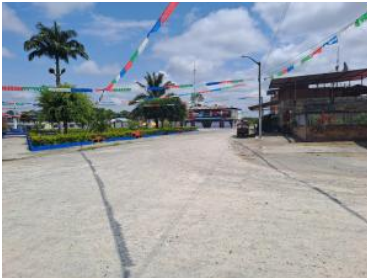
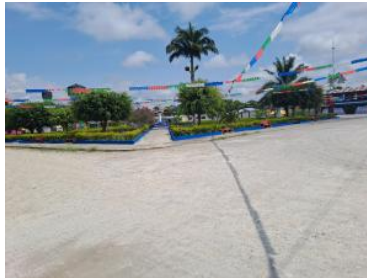
visita a municipalidad de la Habana

gestión limpieza de cunetas con los municipios

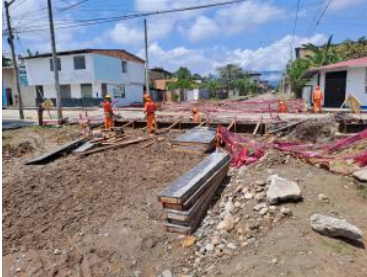
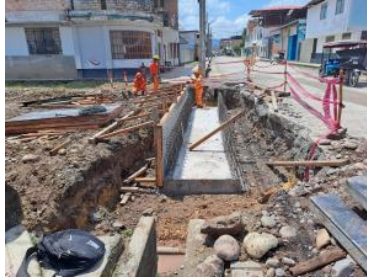
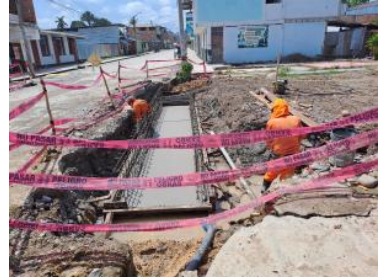
drenaje  
obras provisionales

se labora en el encofrado de laterales de las canaletas en las progresivas 12+137 y 12+128  
se verifica el empleo de delineadores y cinta de seguridad en las zonas destinadas a las alcantarillas

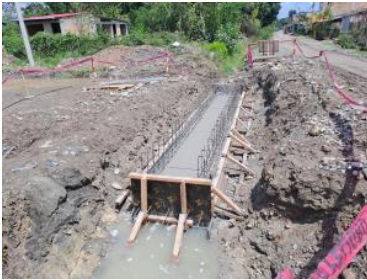
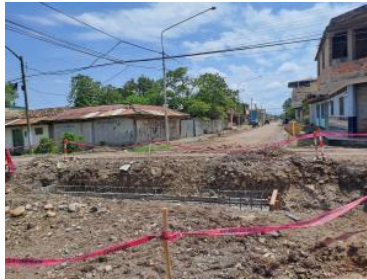
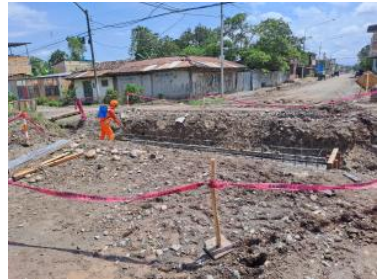
drenaje

se verifica el llenado de la losa inferior de las alcantarillas en la progresiva del km 12+344

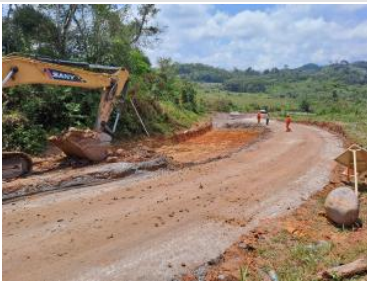
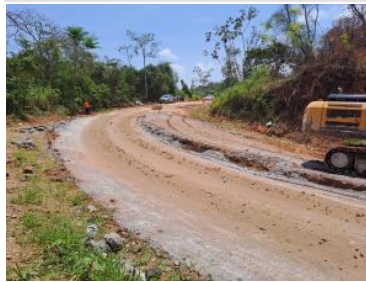
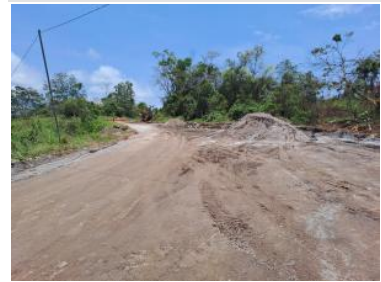
movimiento de tierras

se verifica el corte de 17+740 a 17+800 lado derecho a mejoramiento de sub rasante  
las lluvias no perjudicaron esta zona

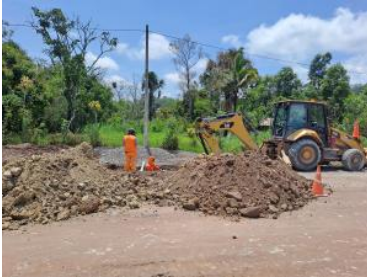
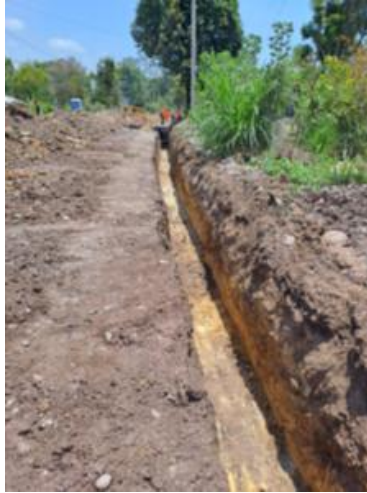
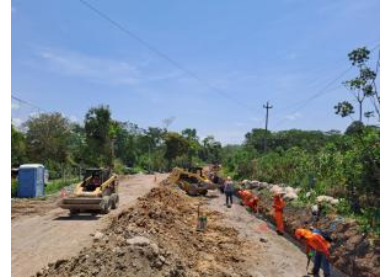
drenaje

se verifica la instalación de sub drenes en km18+970 a 18+920 lado izquierdo  
se emplea retro excavadora, minicargador volquetes y vibro compactadores  
en el dren se tiene cama de arena, colocación de geotextil filto y cerramiento del sistema

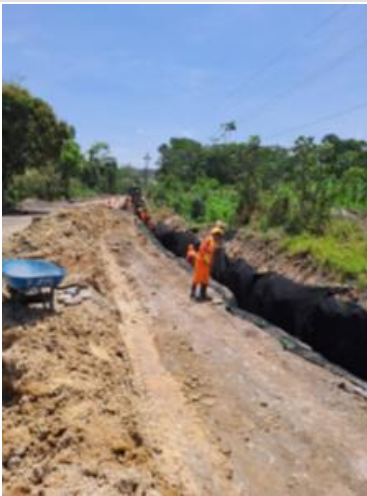
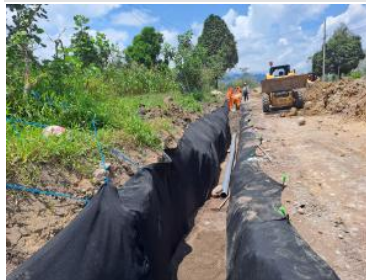
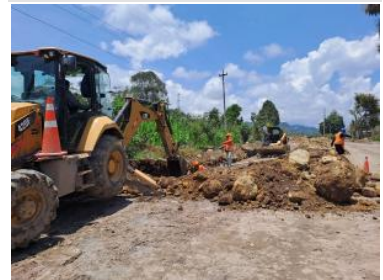
Drenaje

se verifica 2° equipo de instalación de sub dren en km 18+840 a 18+900 lado izquierdo  
se verifica el empleo de retro excavadora, minicargador y equipo de topografía
