BITACORA ELECTRÓNICA DE OBRA

Confirma Bitacora: Si	Nro Informe: 070 CON T68- 2023	Fecha Informe: 16 - 09 - 2023	Nombre De La Obra: Mejoramiento de la Carretera Santa María- Santa Teresa - Puente Hidroeléctrica Machu Picchu Carretera	Personal Encargado: NATALY SUSI CABALLON PAUCAR		
Foto Bitacora:	Foto Bitacora 2:	Foto Bitacora 3:	Foto Bitacora 4:	Foto Bitacora 5:	Foto Bitacora 6:

INFORME Y/O REPORTE N°070_CONTRATO N°68-2023-MNT. TÚNEL MACHUPICCHU/NSCP.2023.
 EMPRESA CONTRATISTA: CONSORCIO CARRETERA CUSCO
 CONTRATO DE OBRA: N° 057-2021-MTC/ 20, del 07.06.2021
 Obra: "MEJORAMIENTO DE LA CARRETERA SANTA MARÍA - SANTA TERESA - PUENTE HIDROELÉCTRICA MACHUPICCHU, ITEM B.- CONSTRUCCIÓN DE TÚNEL Y ACCESOS".
 Monto Del Contrato: S/ 166,167,111.89 INCLUYE IGV
 Nuevo Monto Contractual: S/ 169,403,678.35 INCLUYE IGV: este monto es incluido y deducido por los Adicionales y deductivos vinculantes aprobados según RD.
 Plazo de Ejecución Contractual: 900 dc
 Inicio del Plazo Contractual: 23 de junio del 2021
 Término del Plazo Contractual: 9 de diciembre del 2023
 Suspensión de Plazo: 123 dc
 Nuevo Termino del Plazo: 31 de mayo del 2024
 SUPERVISOR: CONSORCIO SUPERVISOR SANTA TERESA
 CONTRATO DE

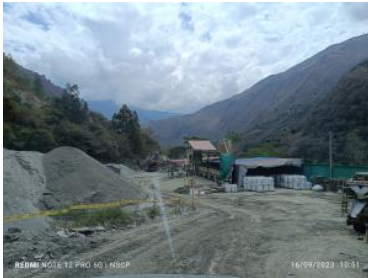
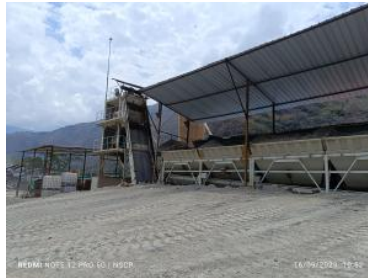
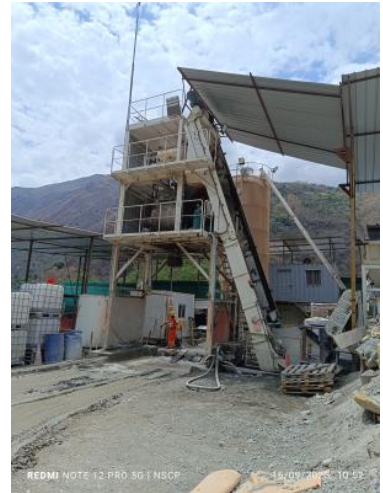
PROGRESIVA: KM4+980

PLANTA DE CONCRETO: PRODUCCIÓN DE CONCRETO, PRODUCCIÓN DE SHOTCRETE PARA EL TÚNEL.

PRODUCCIÓN DE CONCRETO PARA ESTRUCTURA DE APOYO DE RIELES, PRODUCCIÓN DE SHOTCRETE PARA EL TÚNEL CON SU RESPECTIVO CONTROL DE CALIDAD.

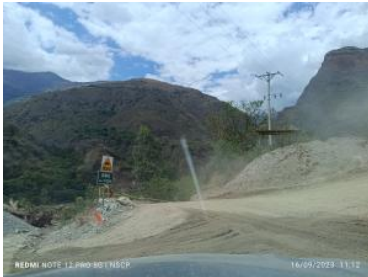
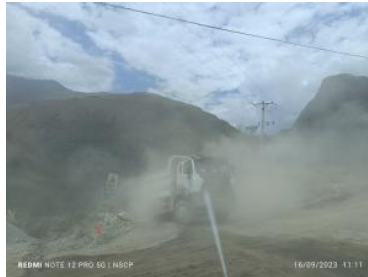
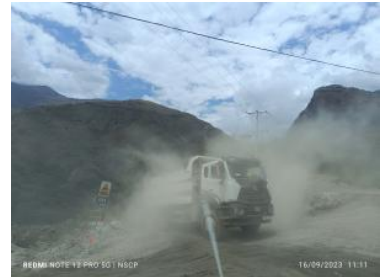
PROGRESIVA: 4+980
POLUCIÓN EN EL ACCESO DE ENTRADA A LAS AREAS AUXILIARES.

SE APRECIA POLUCIÓN EN EL ACCESO DE ENTRADA A LAS AREAS AUXILIARES (DME, CANTERA SANTA ROSA, ÁREA DE ACOPIO).

• Se aprecia presencia de prevenicionistas o personal de seguridad en campo realizando la señalización preventiva, controlando el uso de los EPPs; por otra parte, ya que se cuenta con actividades en obra de turno nocturno se recomienda tener las medidas adecuadas de seguridad y prevención para todas las actividades a ejecutarse, se recomienda mayor control y limpieza en obra.

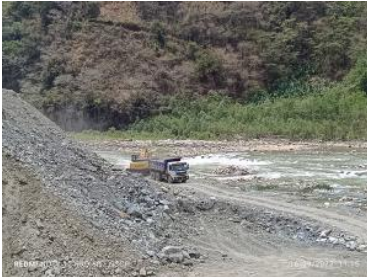
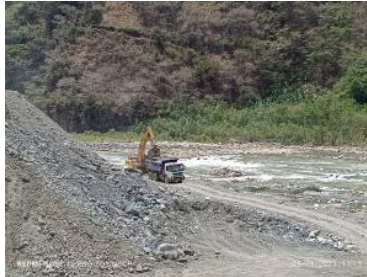
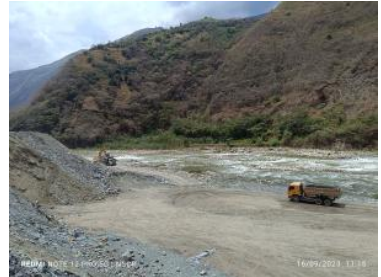
PROGRESIVA: KM4+980
EXTRACCIÓN DE MATERIAL DE LA CANTERA SANTA ROSA

SE APRECIA REINICIO DE ACTIVIDADES DE EXTRACCIÓN DE LA CANTERA SANTA ROSA, LA EXTRACCIÓN SE REALIZA DEL BORDE ENTRE EL ÁREA AUXILIAR Y CAUCE DEL RÍO.
MO: 1 PREVENICIONISTA (SSOMA), 1 PERSONAL DE PISO O CONTROLADOR, 5 OPERADORES.
EM: 1 EXCAVADORA SOBRE ORUGA, 4 VOLQUETES.

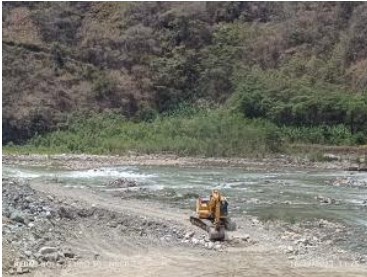
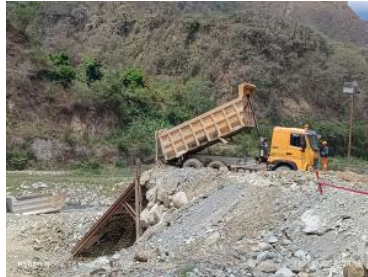
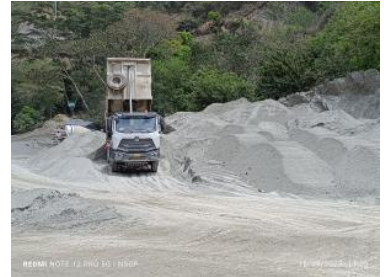
PROGRESIVA: KM4+980.

ZARANDEO DE MATERIAL EXCAVADO PARA RELLENO.

ELIMINACIÓN DE MATERIAL RESIDUAL DEL ZARANDEO Y EXCAVADO PROVENIENTE DE LOS TRABAJOS EN TÚNEL.

TRANSPORTE DE MATERIAL EXTRAIDO DE LA CANTERA SANTA ROSA HACIA LA PLANTA DE CONCRETO.

RIEGO DE LOS ACCESOS PARA MINIMIZAR LA POLUCIÓN Y HUMEDECER AL MATERIAL DE RELLENO ACOPIADO

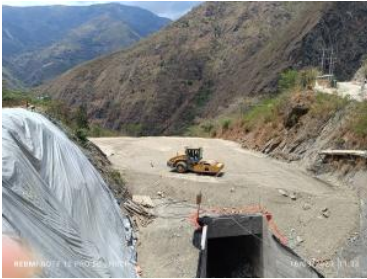
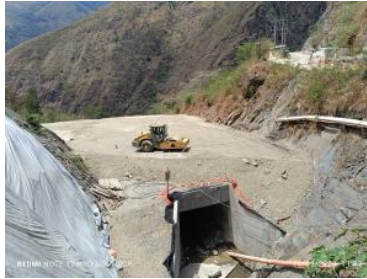
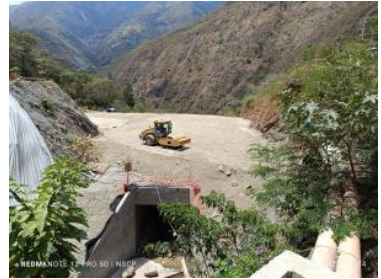
PROGRESIVA: 6+200
ALCANTARILLA MCA 5x5M.

SIN ACTIVIDADES EN ESTE FRENTE.

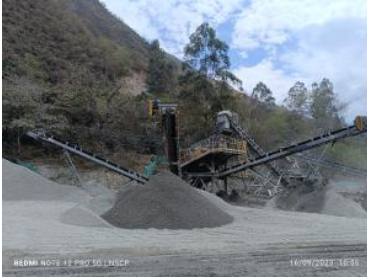
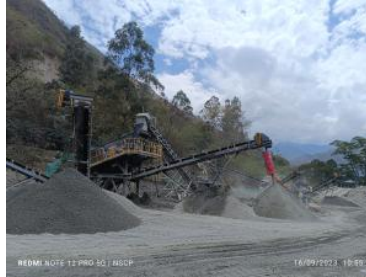
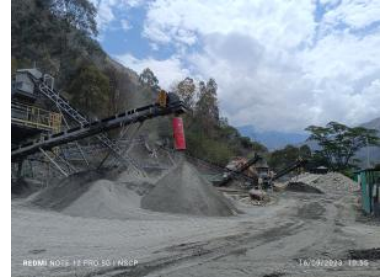
PROGRESIVA: KM 4+980
PLANTA TRITURADORA (CHANCADORA): PRODUCCIÓN DE AGREGADO.

SE APRECIA LAS FAJAS, MOTORES, Y TODOS LOS COMPONENTES DE LA PLANTA TRITURADORA EN FUNCIONAMIENTO PARA LA PRODUCCIÓN DE AGREGADO.
MO: 1 INGENIERO ESPECIALISTA DE INSTALACIONES TÚNEL, 1 INGENIERO ASISTENTE DEL ESPECIALISTA DE INSTALACIONES TÚNEL, 1 TÉCNICO DE CONTROL DE CALIDAD, 1 JEFE DE PLANTA TRITURADORA, 2 SOLDADORES, 2 MECÁNICOS, 2 OPERADORES DE LA PLANTA TRITURADORA, 2 ELECTRICISTA, 1 ADMINISTRATIVO, 5 OPERADORES.
EM: 1 CARGADOR FRONTAL, 3 VOLQUETES, 2 SOLDADORAS, 1 COMPRESORA, HERRAMIENTAS MANUALES.

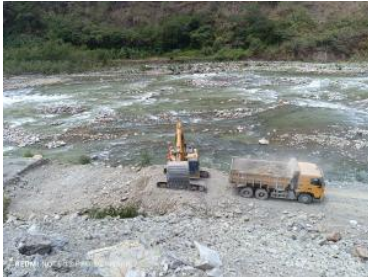
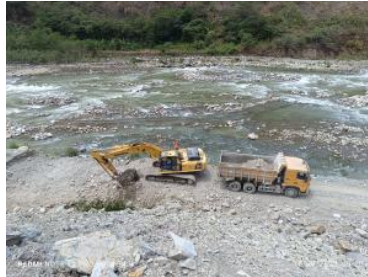
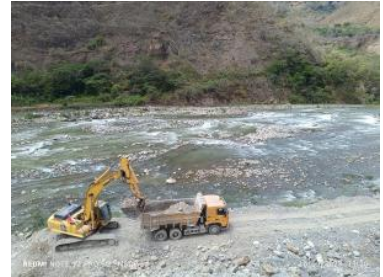
PROGRESIVA: KM4+980
EXTRACCIÓN DE MATERIAL DE LA CANTERA SANTA ROSA.

SE APRECIA REINICIO DE ACTIVIDADES DE EXTRACCIÓN DE LA CANTERA SANTA ROSA, LA EXTRACCIÓN SE REALIZA DEL BORDE ENTRE EL ÁREA AUXILIAR Y CAUCE DEL RÍO.
MO: 1 PREVENICIONISTA (SSOMA), 1 PERSONAL DE PISO O CONTROLADOR, 5 OPERADORES.
EM: 1 EXCAVADORA SOBRE ORUGA, 4 VOLQUETES.

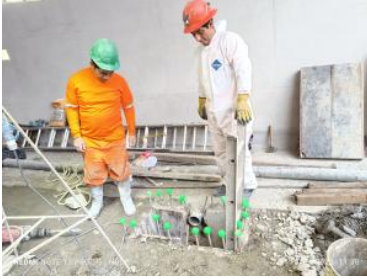
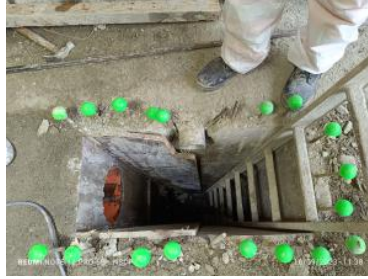
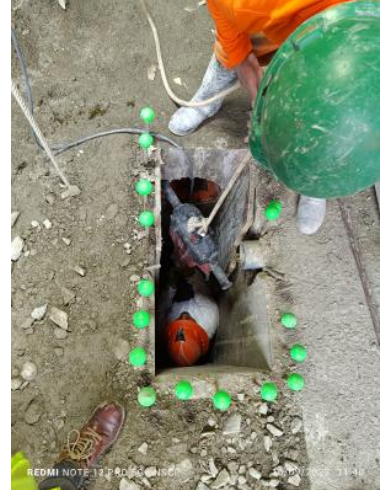
PROGRESIVA: KM6+248
DESENCOFRADO DE BUZON PARA AGUAS DE FILTRACIÓN

SE APRECIA DESENCOFRADO DE BUZON PARA AGUAS DE FILTRACIÓN - ARQUETA DERECHA
MO: 1 PREVENCIÓNISTA (SSOMA), 2 OPERARIOS.
EM: 1 PERFORADORA MANUAL, HERRAMIENTAS MANUALES.

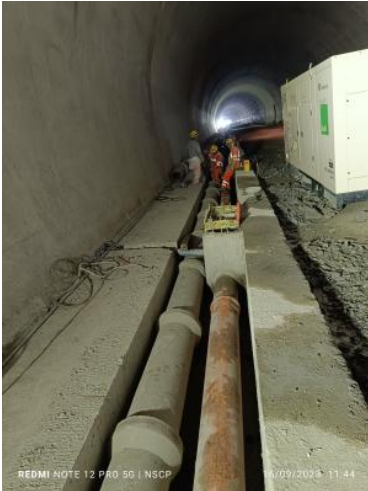
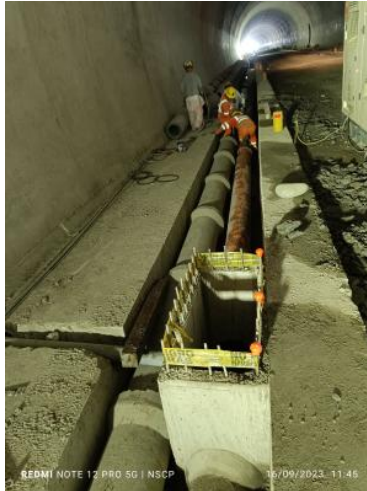
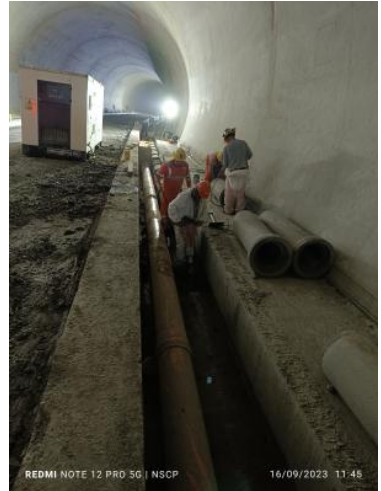
PROGRESIVA: KM6+480-KM6+500
INSTALACIÓN DE TUBERÍA DE CONCRETO DE d=300MM

SE APRECIA INSTALACIÓN DE TUBERÍA DE CONCRETO DE 300MM PARA DRENAJE AGUAS SERVIDAS.
MO: 2 OPERARIOS, 1 OFICIAL, 1 PEÓN.
EM: 1 PERFORADORA MANUAL, HERRAMIENTAS MANUALES.

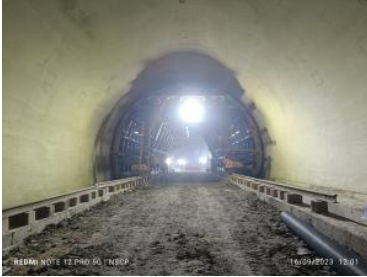
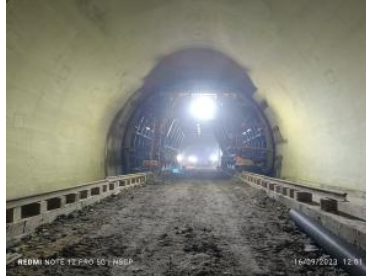
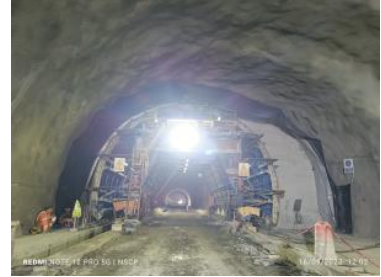
PROGRESO: KM7+065

TRASLADO DEL ENCOFRADO METÁLICO Y CARRO TRANSPORTADOR PARA CONCRETO REVESTIMIENTO.

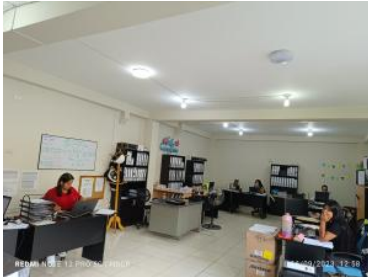
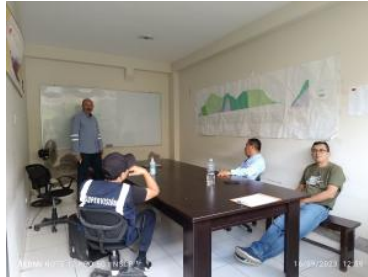
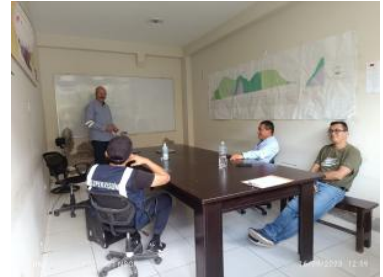
SE APRECIA LA ASISTENCIA DE LOS COLABORADORES DE ADMINISTRACIÓN, REUNIÓN DE ENTRE EL CONTRATISTA Y SUPERVISIÓN: POR LA SUPERVISIÓN EL ESPECIALISTA DE INSTALACIONES DE TÚNELES; POR LA CONTRATISTA EL RESIDENTE DE OBRA, ESPECIALISTA DE INSTALACIONES DE TÚNELES Y EL INGENIERO RESPONSABLE DE CONTRATO.

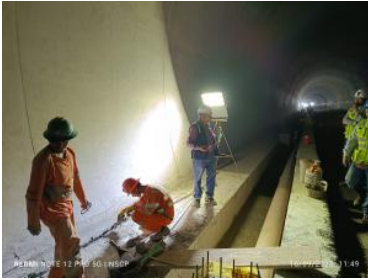
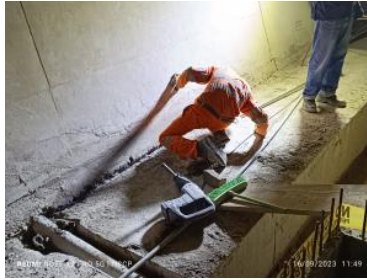
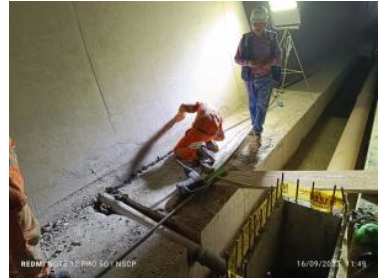
PROGRESIVA: KM6+565
FILTRACIÓN EN HASTIAL LATERAL IZQUIERDO DEL TÚNEL PRINCIPAL

- Desencofrado de buzón para aguas de filtración - arqueta derecha: KM6+248.
- Aprecia afloramiento tenue en el hastial lateral izquierdo del túnel principal KM 6+565

SE APRECIA AFLORAMIENTO TENUE EN EL HASTIAL LATERAL IZQUIERDO DEL TÚNEL PRINCIPAL, EL INGENIERO ESPECIALISTA DE HIDROLOGÍA E HIDRÁULICA DE SUPERVISIÓN YA REALIZO LA COORDINACIONES PARA DIRECCIONAMIENTO HACIA LA TUBERÍA DE D=110 MM QUE ESTA CONECTADA A LA CAJA DE ARQUETA PARA AGUAS DE FILTRACIÓN.
MO: INGENIERO ESPECIALISTA DE HIDROLOGÍA E HIDRÁULICA DE SUPERVISIÓN, 1 INGENIERO ASISTENTE DE OBRAS DE ARTE, 1 CAPATAZ, 2 OFICIALES.
EM: HERRAMIENTAS MANUALES.

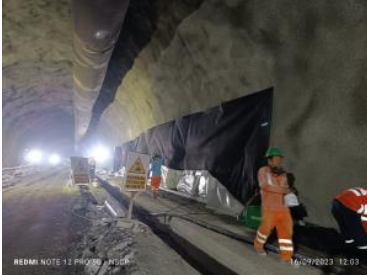
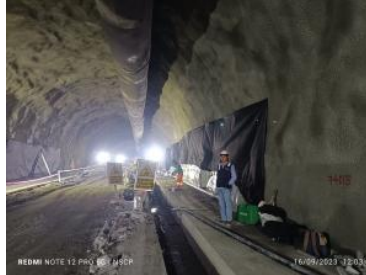
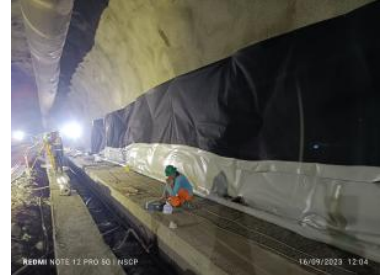
PROGRESIVA: KM7+117.76- KM7+143.

IMPERMEABILIZACION DE LATERAL DERECHO E IZQUIERDO DEL TÚNEL PRINCIPAL CON GEOTEXTIL, LAMINA DE IMPERMEABILIZACIÓN DE 2MM, TUBERÍA DE \varnothing 110MM.

SE APRECIA TENDIDO DEL GEOTEXTIL, RECUBIERTA POR LA LAMINA IMPERMEABILIZANTE DE 2MM Y LA INSTALACIÓN DE TUBERÍA DE \varnothing 110MM.

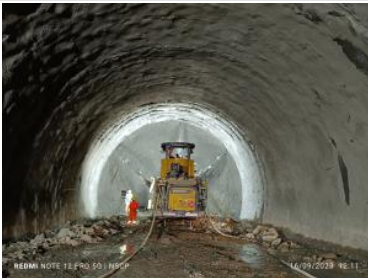
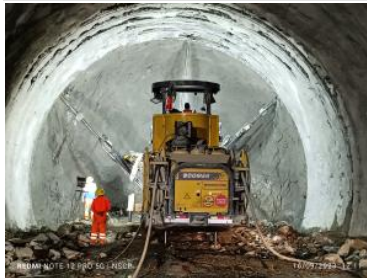
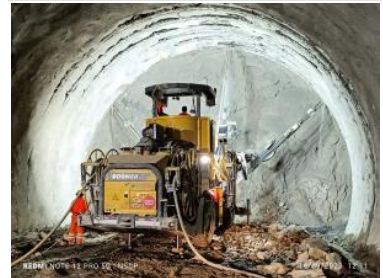
TRAMO: BAHÍA -SALIDA
 DISPOSICIÓN O CARGUÍO DE EXPLOSIVOS.
 EXCAVACIÓN DE ROCA TIPO IV EN BAHÍA HACIA PORTAL DE SALIDA.
 ELIMINACIÓN DE ROCA TIPO IV.
 *INSTALACIÓN DE CIMBRAS O CERCHAS, PERNOS PARA ROCA TIPO IV (LAS FOTOGRAFÍAS SIGUIENTES HACEN REFERENCIA A ESTA ACTIVIDAD)
 LANZAMIENTO DE SHOTCRETE PARA PARA REFUERZO DEL ÁREA EXCAVADA Y DE LA CIMBRA O CERCHA.

SE CONTINUA CON LA EJECUCIÓN DEL ADICIONAL N°10. SE APRECIA PROCESOS CONSTRUCTIVOS DE PERFORACIÓN, VOLADURA, EXCAVACIÓN DE ROCA TIPO IV EN BAHÍA HACIA PORTAL DE SALIDA DEL TÚNEL, ELIMINACIÓN DE ROCA TIPO IV, INSTALACIÓN DE PERNOS, CIMBRAS O CERCHAS PARA ROCA TIPO IV, LUEGO DE LA VERIFICACIÓN DE LAS ACTIVIDADES Y PREVIA LA AUTORIZACIÓN DE LA SUPERVISIÓN SE PROCEDE A REALIZAR EL LANZAMIENTO DE SHOTCRETE PARA REFUERZO DEL ÁREA EXCAVADA Y DE LA CIMBRA INSTALADA; ACTIVIDADES QUE SE VIENEN REALIZANDO EN LOS TURNOS DIURNO Y NOCTURNO.
 MO: 1 INGENIERO ASISTENTE DE PRODUCCIÓN, 1 PREVENCIÓNISTA (SSOMA), 1 CAPATAZ, 14 OPERADORES, 1 OPERARIO, 4 OFICIALES, 1 TÉCNICO ELECTRICISTA, 1 MECÁNICO, 1 VIGÍA, 1 TOPOGRAFO, 1 AUXILIAR DE TOPOGRAFÍA, 1 AYUDANTE DE TOPOGRAFÍA.
 EM: 1 MARTILLO HIDRÁULICO (PICOTÓN), 1 JUMBO, 1 TELEHANDLER, 1 EQUIPO ROBOTIZADO PARA LANZAMIENTO DE SHOTCRETE, 3 MIXERES, HERRAMIENTAS MANUALES, 1 ESTACIÓN TOTAL ROBÓTICA, 1 EXCAVADORA SOBRE ORUGA, 2 CARGADORES FRONTALES, 5 VOLQUETES.

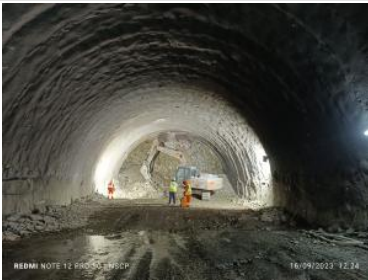
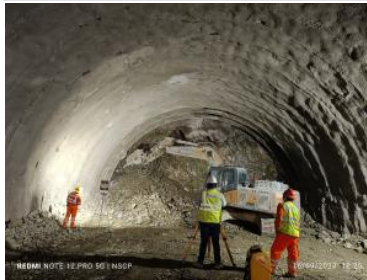
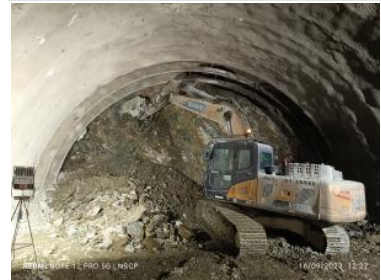
TRAMO: SALIDA-BAHÍA PK7+901.50-PK7+902
 INSTALACIÓN DE MICROPILOTES EN ROCA TIPO V, INYECCIÓN DE LECHADA.
 EXCAVACIÓN DE ROCA TIPO V EN PORTAL DE SALIDA HACIA LA BAHÍA. (* LAS FOTOGRAFÍAS SIGUIENTES SON DE ESTA ACTIVIDAD)
 LANZAMIENTO DE SHOTCRETE PARA SOSTENIMIENTO PREVENCIONAL.
 ELIMINACIÓN DE MATERIAL EXCAVADO (ROCA TIPO V)
 REPLANTEO Y NIVELACIÓN DE CIMBRAS Y CONTROL DE LA EXCAVACIÓN.
 INSTALACIÓN DE CIMBRAS PARA ROCA TIPO V.
 LANZAMIENTO DE SHOTCRETE PARA REFUERZO DEL ÁREA EXCAVADA Y DE LA CIMBRA O CERCHA.

SE APRECIA EXCAVACIÓN DE ROCA TIPO V EN EL PORTAL DE SALIDA DEL TÚNEL HACIA LA BAHÍA, EL MATERIAL EXCAVADO SE PROCEDE A ELIMINAR AL DME KM4+980. LUEGO DE LA VERIFICACIÓN DE LAS ACTIVIDADES Y PREVIA LA AUTORIZACIÓN DE LA SUPERVISIÓN SE PROCEDE A REALIZAR EL LANZAMIENTO DE SHOTCRETE PARA REFUERZO DEL ÁREA EXCAVADA, LUEGO SE REALIZA LA INSTALACIÓN DE CIMBRAS O CERCHAS PARA ROCA TIPO V PARA PROSEGUIR CON EL LANZAMIENTO DE SHOTCRETE PARA REFUERZO, ES NECESARIO INDICAR QUE YA INSTALADAS LA CIMBRAS O CERCHAS EN 8M SE PROCEDE A INSTALAR LOS MICROPILOTES EN ROCA TIPO V (12M) E INYECCIÓN DE LECHADA EN LOS MICROPILOTES. SE APRECIA LA INSPECCIÓN DE LAS ACTIVIDADES POR LA SUPERVISIÓN.
 MO: 1 ASISTENTE DE LABORATORIO DE LA SUPERVISIÓN, 1 PREVENCIÓNISTA (SSOMA), 1 CAPATAZ, 12 OPERADORES, 1 OPERARIO, 4 OFICIALES, 1 TÉCNICO ELECTRICISTA, 1 MECÁNICO, 1 VIGÍA, 1 TOPOGRAFO, 1 AUXILIAR DE TOPOGRAFÍA.
 EM: 1 MARTILLO HIDRÁULICO (PICOTÓN), 1 CARGADOR FRONTAL, 5 VOLQUETES, 1 JUMBO, 1 TELEHANDLER, 1 EQUIPO ROBOTIZADO PARA LANZAMIENTO DE SHOTCRETE, 2 MIXERES, HERRAMIENTAS MANUALES, ESTACIÓN TOTAL ROBÓTICA.

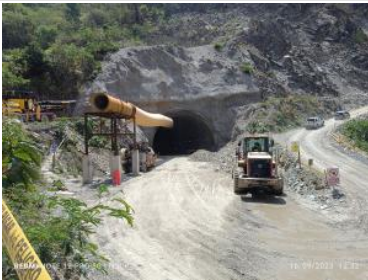
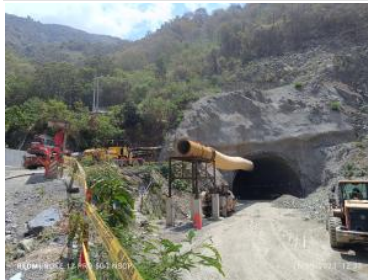
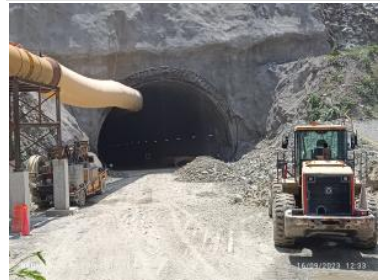
TRAMO: SALIDA-BAHÍA PK7+901.50-PK7+902
 INSTALACIÓN DE MICROPILOTES EN ROCA TIPO V, INYECCIÓN DE LECHADA.
 EXCAVACIÓN DE ROCA TIPO V EN PORTAL DE SALIDA HACIA LA BAHÍA. (* LAS FOTOGRAFÍAS SIGUIENTES SON DE ESTA ACTIVIDAD)
 LANZAMIENTO DE SHOTCRETE PARA SOSTENIMIENTO PREVENCIONAL.
 ELIMINACIÓN DE MATERIAL EXCAVADO (ROCA TIPO V)
 REPLANTEO Y NIVELACIÓN DE CIMBRAS Y CONTROL DE LA EXCAVACIÓN.
 INSTALACIÓN DE CIMBRAS PARA ROCA TIPO V.
 LANZAMIENTO DE SHOTCRETE PARA REFUERZO DEL ÁREA EXCAVADA Y DE LA CIMBRA O CERCHA.

SE APRECIA EXCAVACIÓN DE ROCA TIPO V EN EL PORTAL DE SALIDA DEL TÚNEL HACIA LA BAHÍA, EL MATERIAL EXCAVADO SE PROCEDE A ELIMINAR AL DME KM4+980. LUEGO DE LA VERIFICACIÓN DE LAS ACTIVIDADES Y PREVIA LA AUTORIZACIÓN DE LA SUPERVISIÓN SE PROCEDE A REALIZAR EL LANZAMIENTO DE SHOTCRETE PARA REFUERZO DEL ÁREA EXCAVADA, LUEGO SE REALIZA LA INSTALACIÓN DE CIMBRAS O CERCHAS PARA ROCA TIPO V PARA PROSEGUIR CON EL LANZAMIENTO DE SHOTCRETE PARA REFUERZO, ES NECESARIO INDICAR QUE YA INSTALADAS LA CIMBRAS O CERCHAS EN 8M SE PROCEDE A INSTALAR LOS MICROPILOTES EN ROCA TIPO V (12M) E INYECCIÓN DE LECHADA EN LOS MICROPILOTES. SE APRECIA LA INSPECCIÓN DE LAS ACTIVIDADES POR LA SUPERVISIÓN.
 MO: 1 ASISTENTE DE LABORATORIO DE LA SUPERVISIÓN, 1 PREVENCIÓNISTA (SSOMA), 1 CAPATAZ, 12 OPERADORES, 1 OPERARIO, 4 OFICIALES, 1 TÉCNICO ELECTRICISTA, 1 MECÁNICO, 1 VIGÍA, 1 TOPOGRAFO, 1 AUXILIAR DE TOPOGRAFÍA.
 EM: 1 MARTILLO HIDRÁULICO (PICOTÓN), 1 CARGADOR FRONTAL, 5 VOLQUETES, 1 JUMBO, 1 TELEHANDLER, 1 EQUIPO ROBOTIZADO PARA LANZAMIENTO DE SHOTCRETE, 2 MIXERES, HERRAMIENTAS MANUALES, ESTACIÓN TOTAL ROBÓTICA.
