BITACORA ELECTRÓNICA DE OBRA

Confirma Bitacora: Si	Nro Informe: 175	Fecha Informe: 16 - 09 - 2023	Nombre De La Obra: Corredor Vial: Huánuco - La Unión-Huallanca, Dv. Antamina/Emp. PE-3N (Tingo Chico) - Nuevas Flores - Llata - Antamina, Tramo I	Personal Encargado: BORIS WALTER AYLLÓN CARCELÉN
---------------------------------	----------------------------	---	---	--

NUMERO DE INFORME No. 0175-2023
 CONTRATO DE OBRA: No. 127-2018-MTC/ 20
 EMPRESA CONTRATISTA: CHINA RAILWAY 20 BUREAU GROUP CORPORATION
 OBRA: "CONSERVACIÓN POR NIVELES DE SERVICIO Y OPERACIÓN DEL CORREDOR VIAL; HUANUCO- LA UNION- HUALLANCA –DV. ANTAMINA – EMP.PE 3N" (TINGO CHICO) - NUEVAS FLORES - LLATA- ANTAMINA - TRAMO 1 LONGITUD: 52.92 KMS.
 MONTO DEL CONTRATO : S/ 1,241,495,685.46 INCLUYE IGV
 MONTO DEL CONTRATO TRAMO 1 (OI-1) ; S/ 323,942,616.32 Nuevo Monto del Presupuesto OI-1 S/ 395 427 697,64,Inc. I.G.V con precios a junio 2018
 SUPERVISOR: CONSORCIO SUPERVISOR LOUIS BERGER - HOB
 CONTRATO DE CONSULTORIA DE OBRA N° 144 -2018-MTC/20.2
 MONTO DEL CONTRATO DE CONSULTORIA: S/. 123,625,905,13 INCLUYE IGV
 MONTO ASIGNADO AL PRIMER TRAMO (PRIMER EQUIPO) : S/ 27,450,314.74 INCLUYE IGV LA OBRA
 ACTUALMENTE SE ENCUENTRA

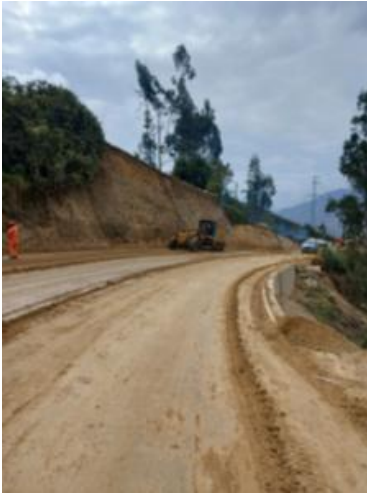
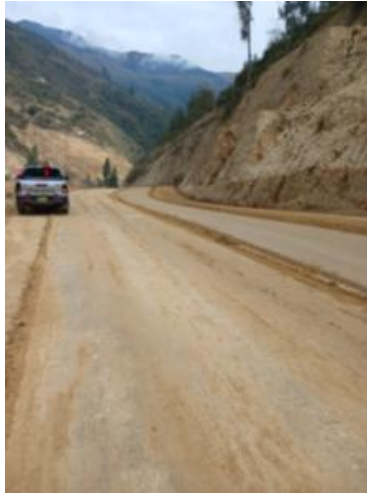
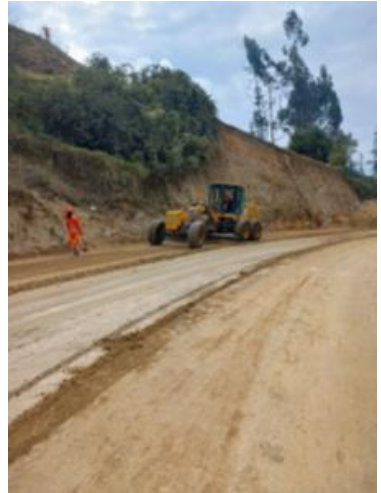
PROGRESIVA KM. 27+710 A KM. 28+060 Id
CODIGO: 200 MOVIMIENTO DE TIERRAS
PARTIDA: 207.A MEJORAMIENTOS DE SUELOS

En la progresiva Km. 27+710 a Km. 28+060 en el carril derecho de la vía se realiza el mejoramiento de suelos, se utiliza una motoniveladora , una compactadora de rodillo y una compactadora de doble rodillo ,
Trabajan : 1 capataz, 3 operadores, 2 obreros, 2 vigías

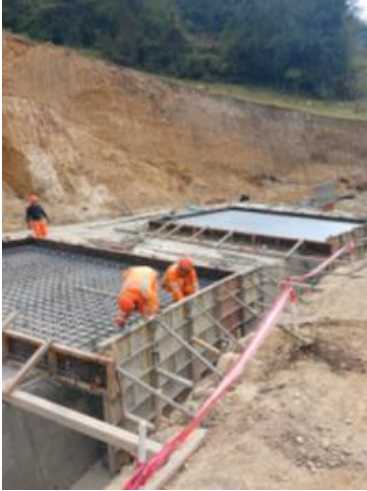
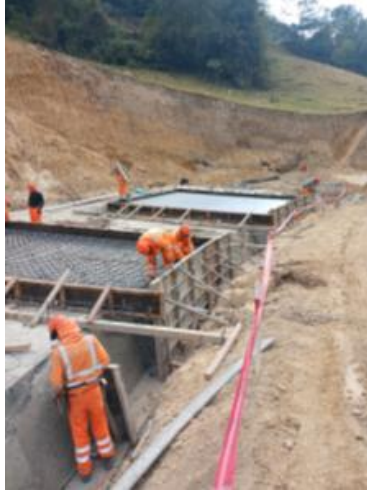
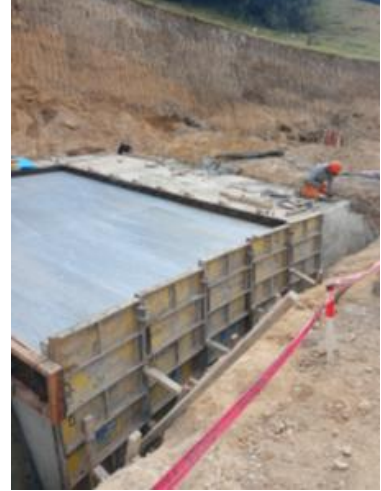
PROGRESIVA KM. 32+010
CODIGO: 500 DRENAJE
PARTIDA: 503.1 ENCOFRADO Y DESENCOFRADO
PARTIDA 504, A ACERO DE REFUERZO

En la progresiva Km. 32+010 se realiza la construcción de badén en el lado derecho de la via , se realiza el encofrado y la colocación de acero de refuerzo ,Se utiliza herramientas menores, trabajan 1 capataz, 8 oficiales, hay un paño que fue vaciado el dia de ayer.

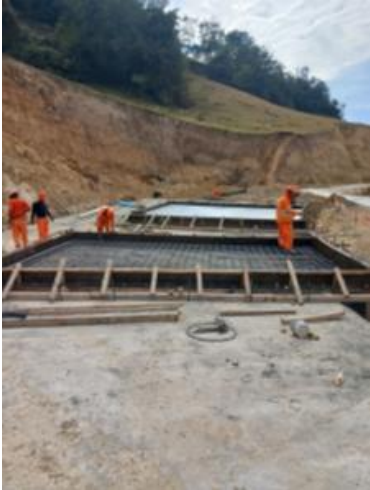
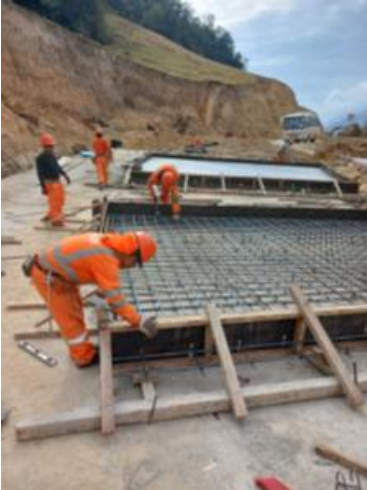
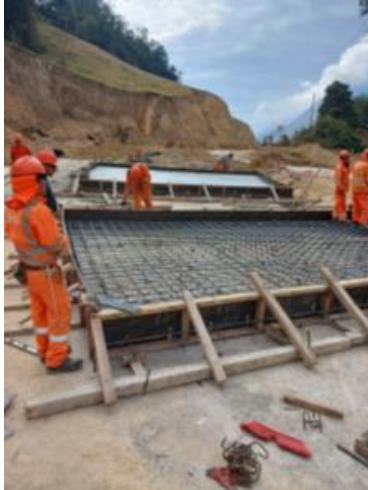
PROGRESIVA KM. 32+010
CODIGO: 500 DRENAJE
PARTIDA: 503.1 ENCOFRADO Y DEENCOFRADO
PARTIDA 504, A ACERO DE REFUERZO

En la progresiva Km. 32+010 se realiza la construcción de badén en el lado derecho de la via , se realiza el encófrado y la colocación de acero de refuerzo ,Se utiliza herramientas menores, trabajan 1 capataz, 8 oficiales,

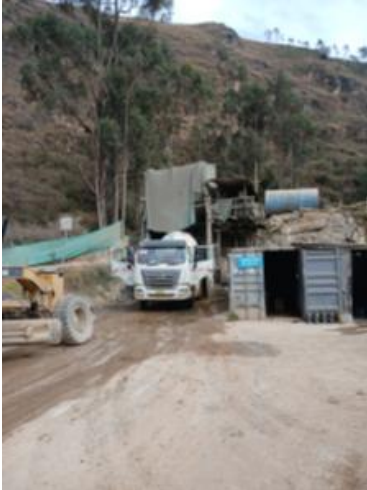
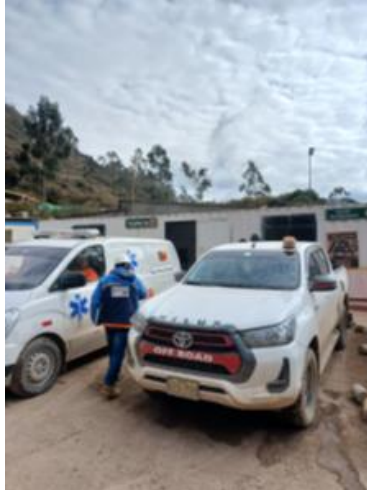
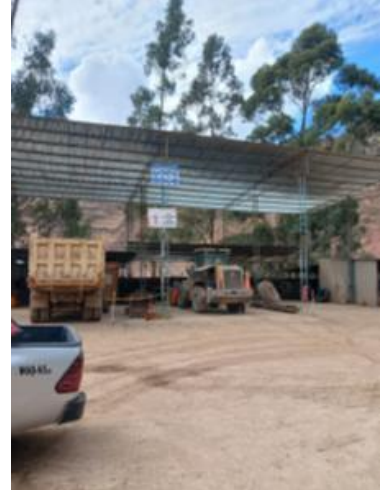
PROGRESIVA KM 37+730
VISIOTA DE SEGUIMIENTO Y MONITOREO AL TRAMO 1 : CAMPAMENTO DEL CONTRATISATA (EN
BUSCA DEL CUADERNO DE OBRA)

En la progresiva Km. 37+730 se ubica el campamento del contratista donde se visita en busca del cuaderno de obra , se verifica que la planta de concreto esta activa ,

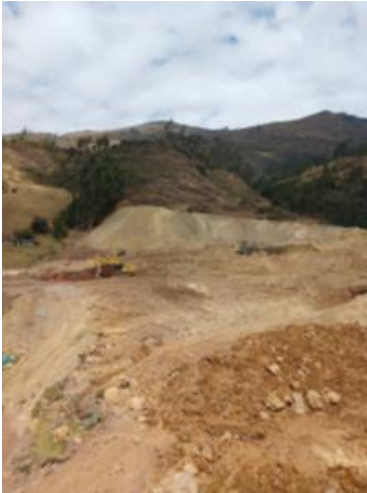
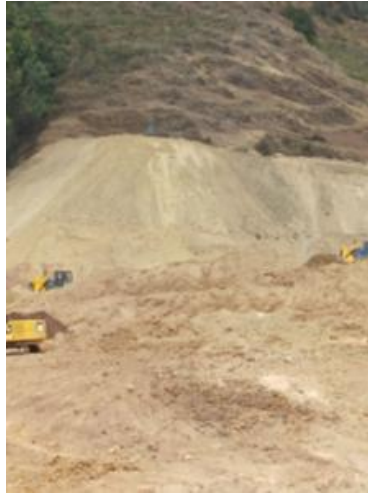
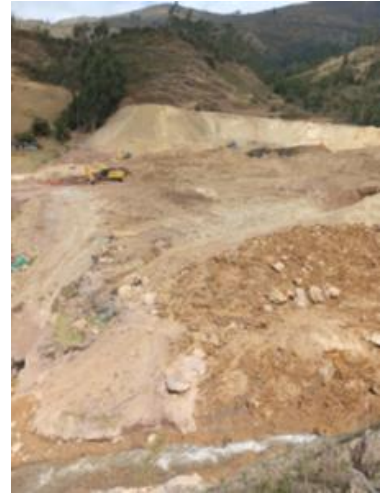
PROGRESIVA KM. 35+850
VISITA DE SEGUIMIENTO Y MONITOREO A LAS AREAS AUXILIARES DEL TRAMO 1 : DME KM. 35+850

En la progresiva Km. 35+850 se ubica el DME donde se esta realizando la conformación de material y se realiza la excavación donde se realizara el enrocado, se utiliza una excavadora de oruga , 2 tractores , trabajan 1 capataz, 2 obreros, 3 operadores

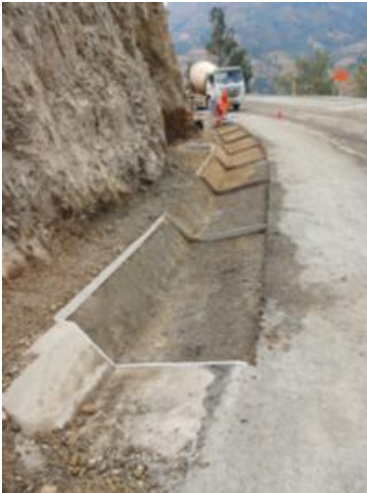
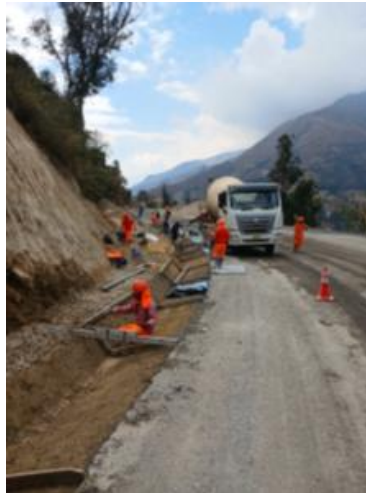
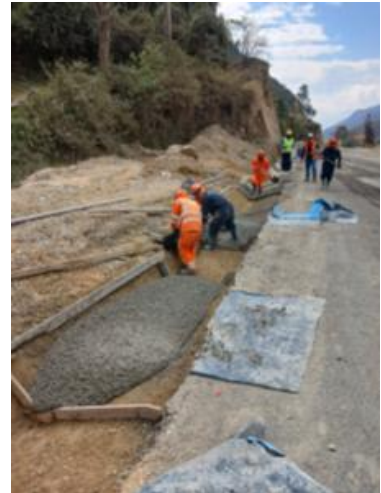
PROGRESIVAS KM. 30+256 AL km. 30+464
CODIGO 500 DRENAJE
PARTIDA 501-E EXCAVACION NO CLASIFICADA PARA ESTRUCTURAS
PARTIDA 503.T ENCOFRADO Y DESENCOFRADO
PARTIDA 520.A1 CUNETAS REVESTIDAS EN CONCRETO TIPO C-1

En las progresivas Km. 30+256 al Km. 30+464 se ha realizado la excavación no clasificada para estructuras y se esta realizando el encofrado y vaciado de concreto para la construcción de cunetas tipo 1 (triangulares, en el lado izquierdo de la vía, Se utiliza 2 camión mixer, vibrador de concreto, herramientas menores, trabajan: 1 capataz, 2 operadores de mixer, 17 obreros , esta presente el tecnico de la supervisión joshua noriega

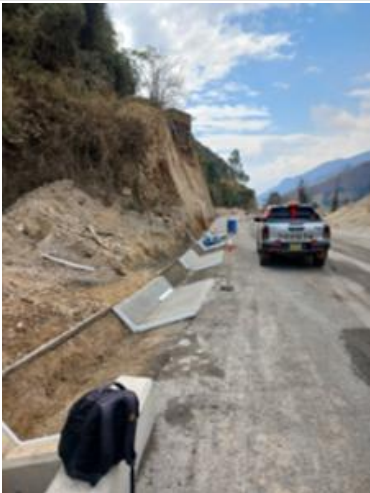
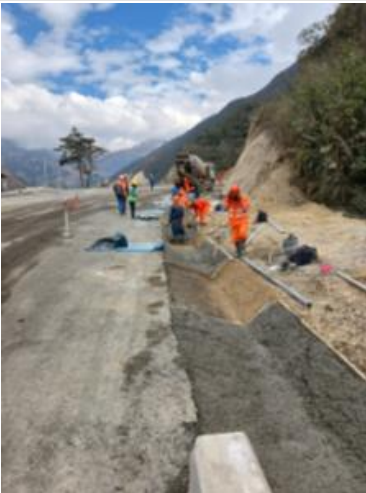
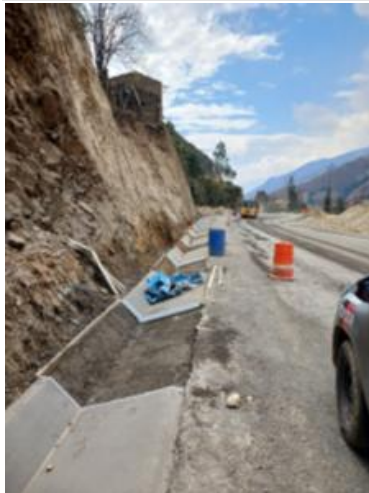
PROGRESIVAS KM. 30+256 AL km. 30+464
CODIGO 500 DRENAJE
PARTIDA 501-E EXCAVACION NO CLASIFICADA PARA ESTRUCTURAS
PARTIDA 503.T ENCOFRADO Y DESENCOFRADO
PARTIDA 520.A1 CUNETAS REVESTIDAS EN CONCRETO TIPO C-1

En las progresivas Km. 30+256 al Km. 30+464 se ha realizado la excavación no clasificada para estructuras y se esta realizando el encofrado y vaciado de concreto para la construcción de cunetas tipo 1 (triangulares, en el lado izquierdo de la vía, Se utiliza 2 camión mixer, vibrador de concreto, herramientas menores, trabajan: 1 capataz, 2 operadores de mixer, 17 obreros , esta presente el tecnico de la supervisión joshua noriega

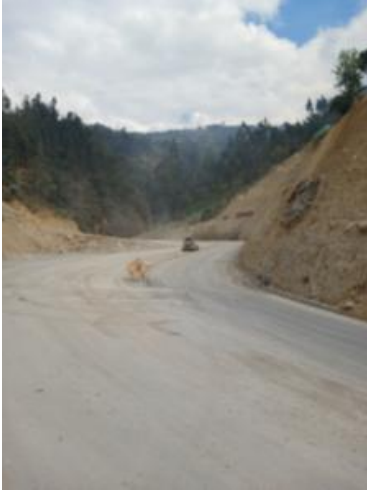
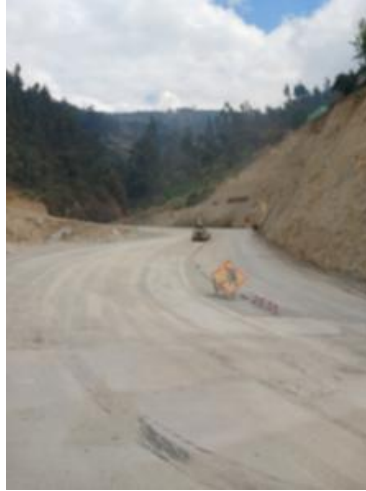
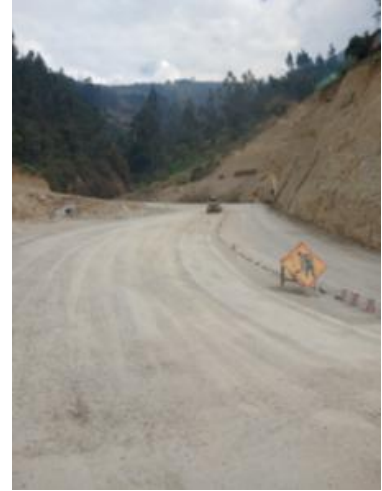
PROGRESIVA KM. 23+400 AL KM, 24+000
CODIGO 400 PAVIMENTOS
CODIGO 400 B PAVIMENTOS FLEXIBLES
PARTIDA 416 A IMPRIMACION ASFALTICA

En la progresiva Km. 23+400 a Km. 24+000 se inicia el sopleteo y limpieza del carril izquierdo para realizar la imprimación asfáltica, se utiliza compresor sopladora , equipo de cepillado y esta presente el camión imprimador, trabajan 1 capataz, 4 obreros, 2 operadores. 2 vigías

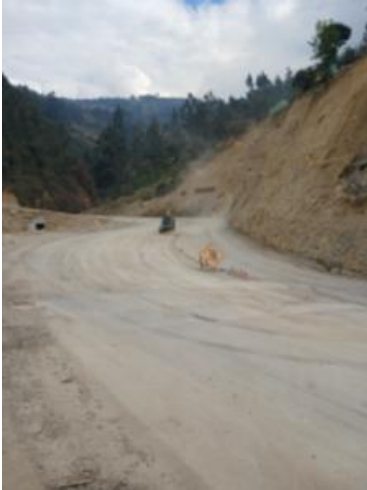
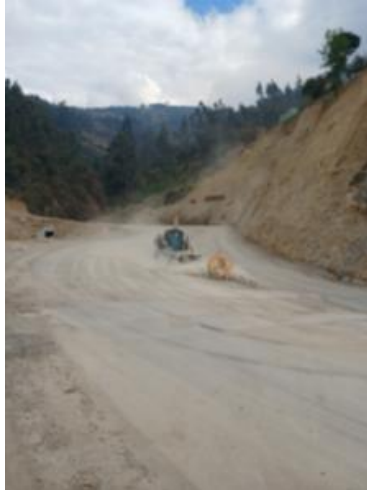
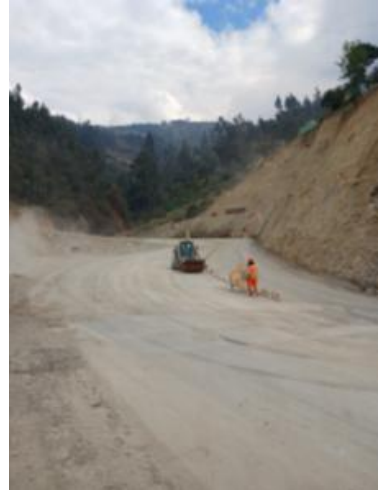
PROGRESIVA KM. 23+400 AL KM, 24+000
CODIGO 400 PAVIMENTOS
CODIGO 400 B PAVIMENTOS FLEXIBLES
PARTIDA 416 A IMPRIMACION ASFALTICA

En la progresiva Km. 23+400 a Km. 24+000 se inicia el sopleteo y limpieza del carril izquierdo para realizar la imprimación asfáltica, se utiliza compresor sopladora , equipo de cepillado y esta presente el camión imprimador, trabajan 1 capataz, 4 obreros, 2 operadores. 2 vigías

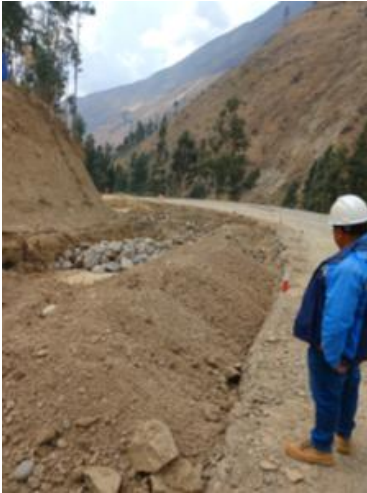
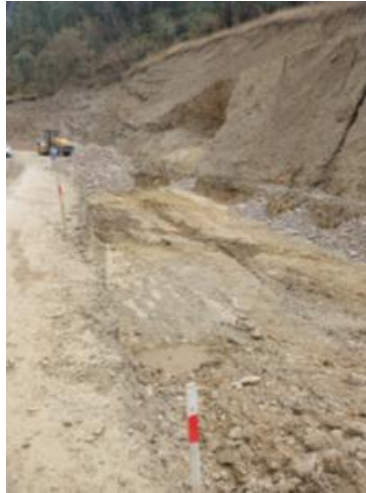
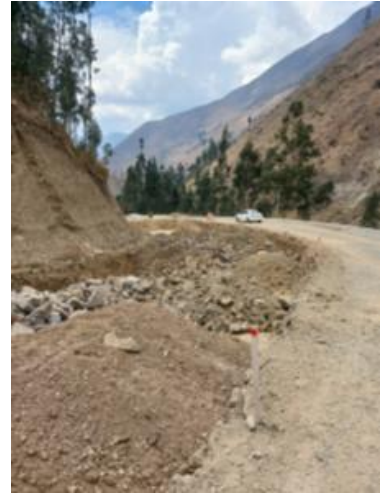
PROGRESIVA KM. 17+510 A KM. 17+610 Id
CODIGO: 200 MOVIMIENTO DE TIERRAS
PARTIDA: 207.A MEJORAMIENTOS DE SUELOS

En la progresiva Km. 17+510 a Km. 17+610 en el carril derecho de la vía se realiza el mejoramiento de suelos, se utiliza una motoniveladora , una compactadora de rodillo y una compactadora de doble rodillo ,
Trabajan : 1 capataz, 3 operadores, 2 obreros, 2 vigías

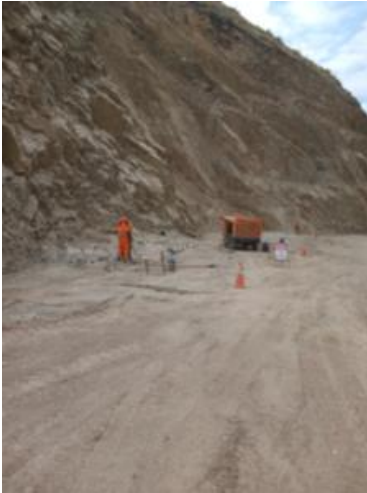
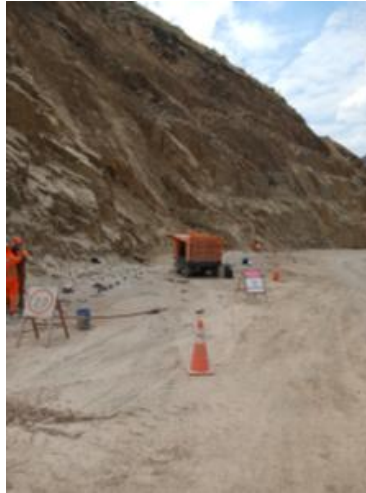
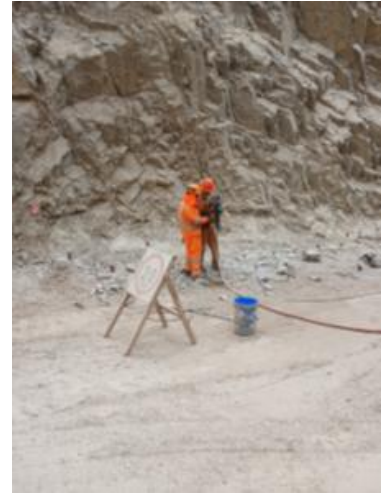
PROGRESIVA KM. 16+500 LD
VISITA DE SEGUIMIENTO Y MONITOREO AL TRAMO 1 : PERFORACIÓN PARA VOLADURA EN ZONA
ROCOSA

En la progresiva Km. 16+500 se realiza perforacion. en zona de la vía donde hay mucha presencia de rocas, se perfora para realizar voladura, se utiliza un equipo compresor y 2 equipos de perforación manual, trabajan 1 capataz, 4 operarios
