## BITACORA ELECTRÓNICA DE OBRA

<b>Confirma Bitacora:</b> Si	<b>Nro Informe:</b> 177	<b>Fecha Informe:</b> 19 - 09 - 2023	<b>Nombre De La Obra:</b> Corredor Vial: Huánuco - La Unión-Huallanca, Dv. Antamina/Emp. PE-3N (Tingo Chico) - Nuevas Flores - Llata - Antamina, Tramo I	<b>Personal Encargado:</b> BORIS WALTER AYLLÓN CARCELÉN
---------------------------------	----------------------------	-----------------------------------------	-------------------------------------------------------------------------------------------------------------------------------------------------------------	------------------------------------------------------------

NUMERO DE INFORME No. 0177-2023  
 CONTRATO DE OBRA: No. 127-2018-MTC/ 20  
 EMPRESA CONTRATISTA: CHINA RAILWAY 20 BUREAU GROUP CORPORATION  
 OBRA: "CONSERVACIÓN POR NIVELES DE SERVICIO Y OPERACIÓN DEL CORREDOR VIAL; HUANUCO- LA UNION- HUALLANCA –DV. ANTAMINA – EMP.PE 3N" ( TINGO CHICO) - NUEVAS FLORES - LLATA- ANTAMINA - TRAMO 1 LONGITUD: 52.92 KMS.  
 MONTO DEL CONTRATO : S/ 1,241,495,685.46 INCLUYE IGV  
 MONTO DEL CONTRATO TRAMO 1 ( OI-1) ; S/ 323,942,616.32 Nuevo Monto del Presupuesto OI-1 S/ 395 427 697,64,Inc. I.G.V con precios a

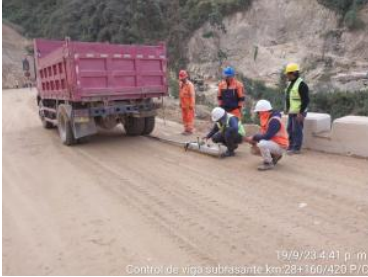
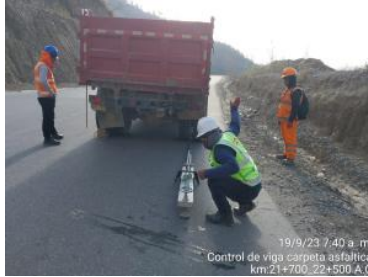
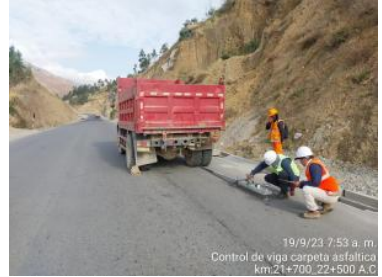
PROGRESIVAS KM. 28+160 al km. 21+000  
SEGUIMIENTO Y MONITOREO A LAS ACTIVIDADES DE CONTROL DE LA SUPERVISION EN EL TRAMO 1: USO DE VIGA DE BENKELMAN

En las progresivas Km. 28+160 al Km. 21+000 se realiza el uso de la viga benkelman , para determinar las deflexiones del pavimento a nivel de subrasante y a nivel de asfalto

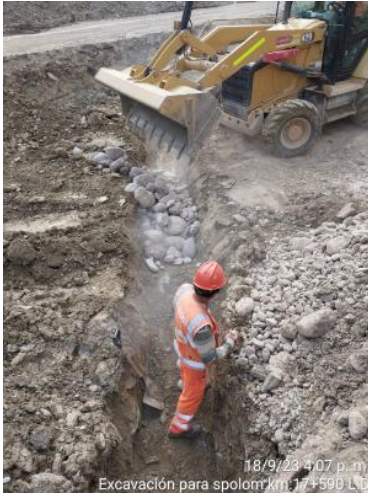
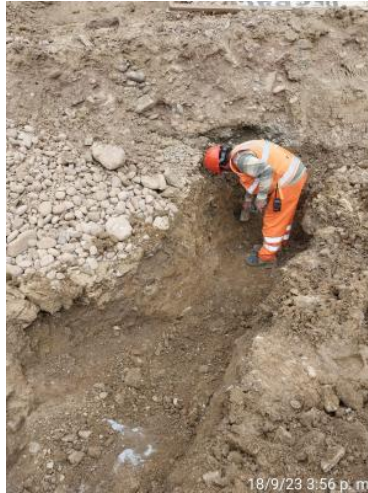
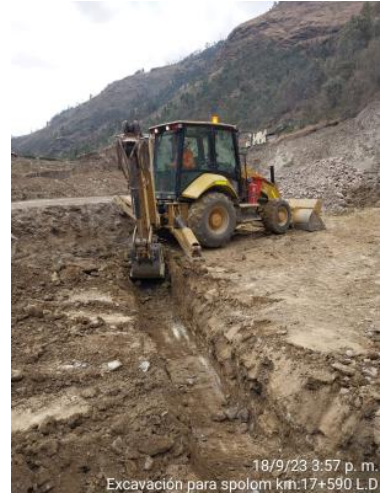
PROGRESIVAS KM. 17+590 Id  
SEGUIMIENTO Y MONITOREO A LAS ACTIVIDADES EN EL TRAMO 1: CONSTRUCCIÓN DE ESPOLON  
EN ZONA DE MEJORAMIENTOS

En las progresivas Km. 17+590 se realiza la construcción de espolón para que drenen las aguas subterráneas hacia afuera de la vía en zona de mejoramientos, se utiliza una retroexcavadora , trabajan 1 capataz, 1 operador, 2 obreros, 2 vigias

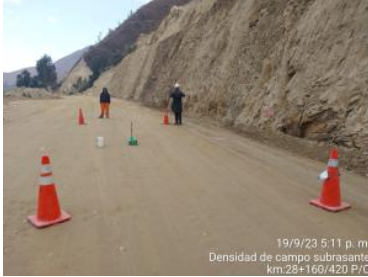
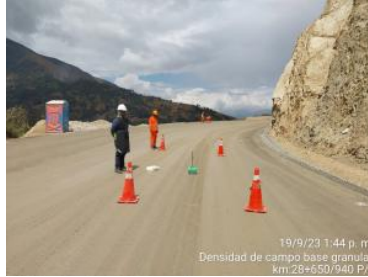
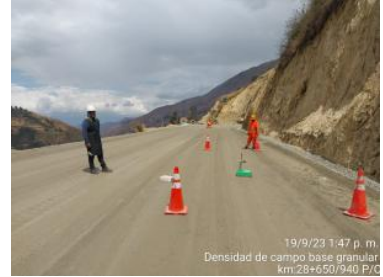
PROGRESIVAS KM. 28+160 al km. 28+420  
SEGUIMIENTO Y MONITOREO A LAS ACTIVIDADES DE CONTROL DE LA SUPERVISION EN EL TRAMO 1: CONTROL DE COMPACTACION

En las progresivas Km. 28+160 al Km. 28+420 se realiza el uso de densimetro nuclear, para determinar la compactación a nivel de subrasante

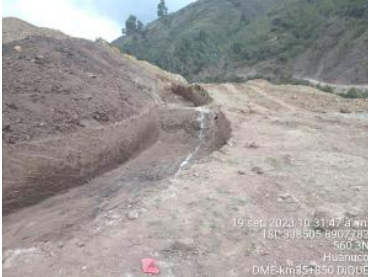
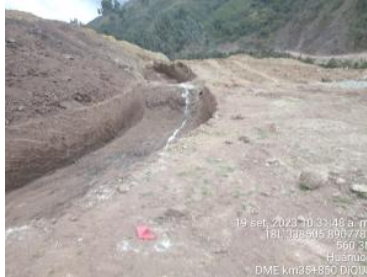
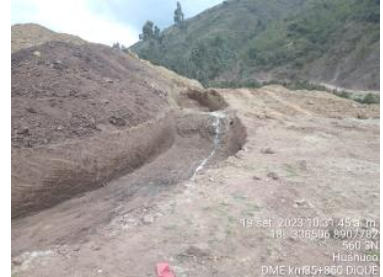
PROGRESIVA KM. 35+850  
VISITA DE SEGUIMIENTO Y MONITOREO A LAS AREAS AUXILIARES DEL TRAMO 1 : DME KM. 35+850 ( CONSTRUCCIÓN DE UNA DE ENROCADO)

En la progresiva Km. 35+850 se ubica el DME donde se esta realizando la conformación de material y se realiza la excavación donde se realizara el enrocado, se utiliza una excavadora de oruga , 2 tractores , trabajan 1 capataz, 2 obreros, 3 operadores

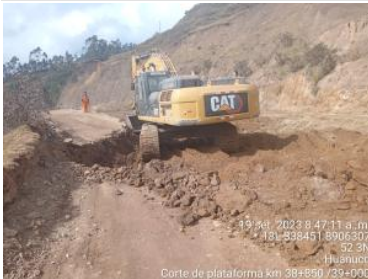
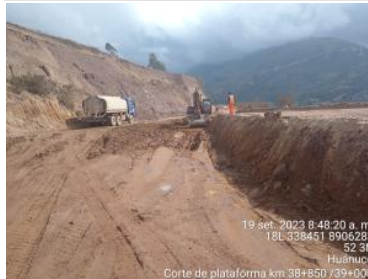
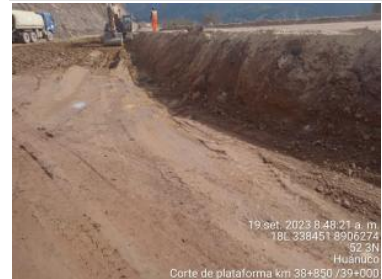
PROGRESIVA 38+850 AL 39+000  
SEGUIMIENTO Y MONITOREO A LAS ACTIVIDADES DEL TRAMO 1:PERFILADO Y COMPACTACION  
EN ZONAS DE CORTE

En las progresivas Km. 38+850 al 39+000 se realiza el perfilado y compactación en zona de corte donde se utiliza una excavadora de oruga, 2 volquetes, trabajan 1 capataz, 1 operador, 2 obreros, 2 vigias, 2 choferes

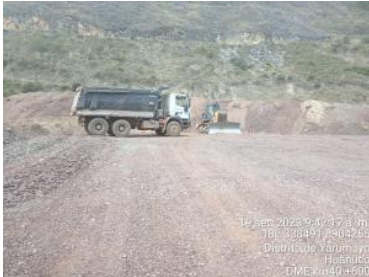
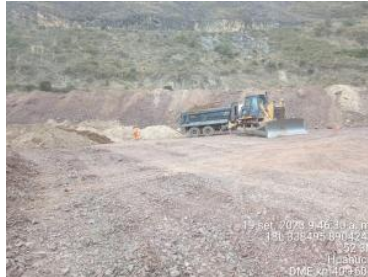
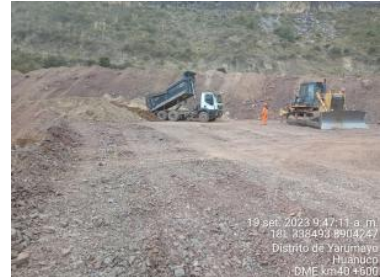
PROGRESIVA KM. 40+600  
SEGUIMIENTO Y MONITOREO A AREAS AUXILIARES DEL TRAMO 1 ( OI ) : DME 40+600

En la progresiva Km. 40+600 se ubica el DME donde se realiza la conformación del material , en el sitio hay un tractor, una excavadora, 10 volquetes y trabajan 1 capataz. 2 obreros, 2 operadores, y 10 chóferes, 2 vigias ( fotos enviados por la Supervisión)
