BITACORA ELECTRÓNICA DE OBRA

Confirma Bitacora:	Nro Informe:	Fecha Informe:	Nombre De La Obra:	Personal Encargado:
Si	178	20 - 09 - 2023	Mejoramiento y Conservación por Niveles de Servicio del Corredor Vial: Huánuco – La Unión – Huallanca – Dv. Antamina y Emp. PE-3N (Tingo Chico) – Nuevas Flores – Llata – Antamina, Tramo I.	BORIS WALTER AYLLÓN CARCELÉN

NUMERO DE INFORME No. 0178-2023
 CONTRATO DE OBRA: No. 127-2018-MTC/ 20
 EMPRESA CONTRATISTA: CHINA RAILWAY 20 BUREAU GROUP CORPORATION
 OBRA: "CONSERVACIÓN POR NIVELES DE SERVICIO Y OPERACIÓN DEL CORREDOR VIAL; HUANUCO- LA UNION- HUALLANCA –DV. ANTAMINA – EMP.PE 3N" (TINGO CHICO) - NUEVAS FLORES - LLATA- ANTAMINA - TRAMO 1 LONGITUD: 52.92 KMS.
 MONTO DEL CONTRATO : S/ 1,241,495,685.46 INCLUYE IGV
 MONTO DEL CONTRATO TRAMO 1 (OI-1) ; S/ 323,942,616.32 Nuevo Monto del Presupuesto OI-1 S/ 395 427 697,64,Inc. I.G.V con precios a junio 2018
 SUPERVISOR: CONSORCIO SUPERVISOR LOUIS BERGER - HOB
 CONTRATO DE CONSULTORIA DE OBRA N° 144 -2018-MTC/20.2
 MONTO DEL CONTRATO DE CONSULTORIA: S/. 123,625,905,13 INCLUYE IGV
 MONTO ASIGNADO AL PRIMER TRAMO (PRIMER EQUIPO) : S/ 27,450,314.74 INCLUYE IGV LA OBRA
 ACTUALMENTE SE ENCUENTRA EN EJECUCION

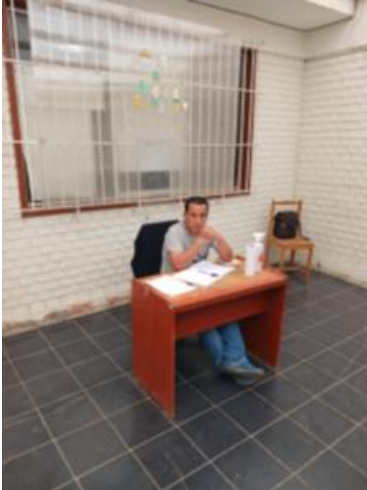
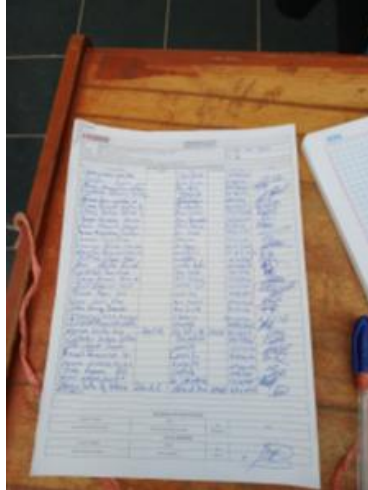
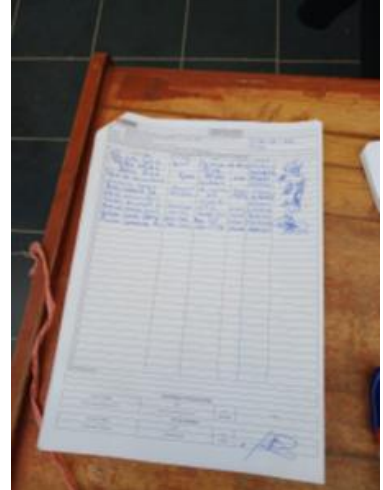
VISITA DE SEGUIMIENTO Y MONITOREO A LAS OFICINAS DE LA SUPERVISION: EN BUSCA DE TAREOS DIARIOS Y CUADERNO DE OBRA

En la Ciudad de Huánuco, en la 3ra cuadra se ubica las oficinas de la supervisión, donde se realiza la búsqueda del cuaderno de obra y el tareo diario de asistencia.

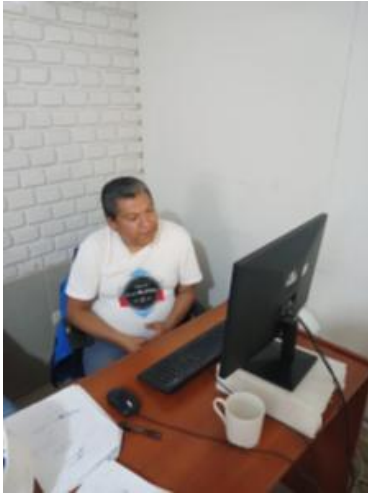
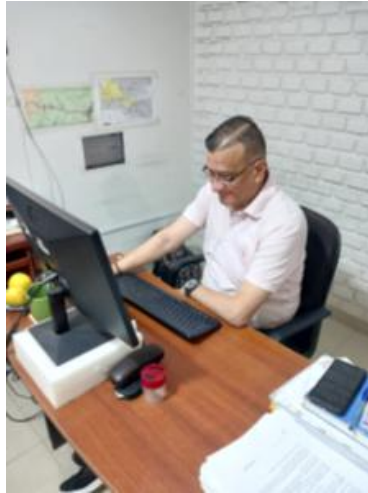
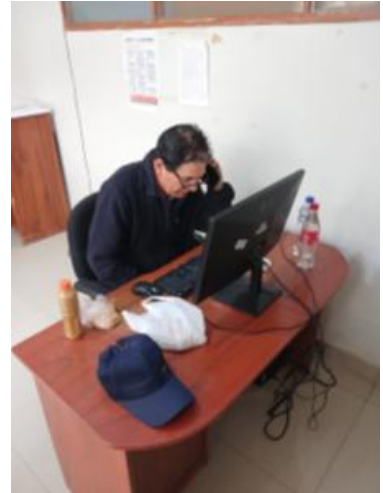
CIUDAD DE HUANUCO
VISITA DE SEGUIMIENTO Y MONITOREO A LAS OFICINAS DE LA SUPERVISION: VERIFICACION DE RECURSOS

En la Ciudad de Huánuco, en la 3ra cuadra se ubica las oficinas de la supervisión, donde se realiza la verificación de recursos de la supervisión: se ubican en el sitio de trabajo los Ingenieros especialistas en hidrología, Liberación de predios y Geología realizando labores de gabinete.

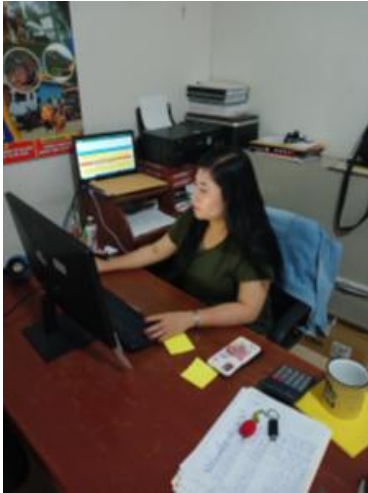
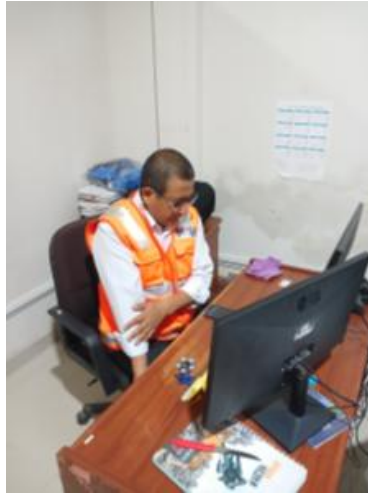
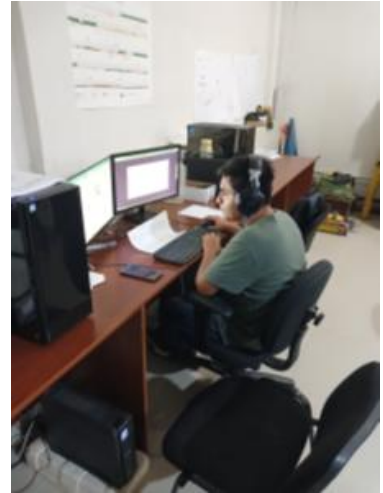
CIUDAD DE HUANUCO
VISITA DE SEGUIMIENTO Y MONITOREO A LAS OFICINAS DE LA SUPERVISION: VERIFICACION DE RECURSOS

En la Ciudad de Huánuco, en la 3ra cuadra se ubica las oficinas de la supervisión, donde se realiza la verificación de recursos de la supervisión: se ubican en el sitio de trabajo , la administradora , el Ingeniero especialista en trazo y topografía y personal técnico realizando labores de oficina.

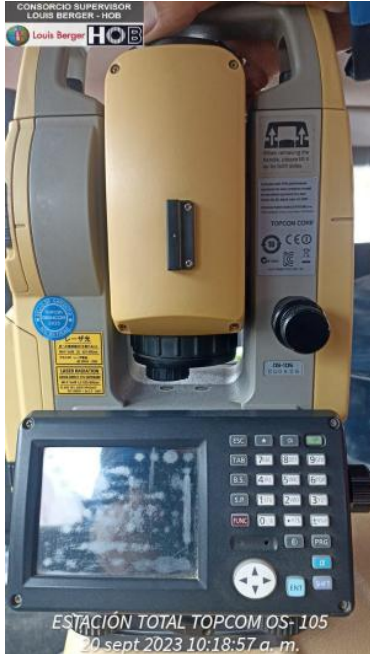
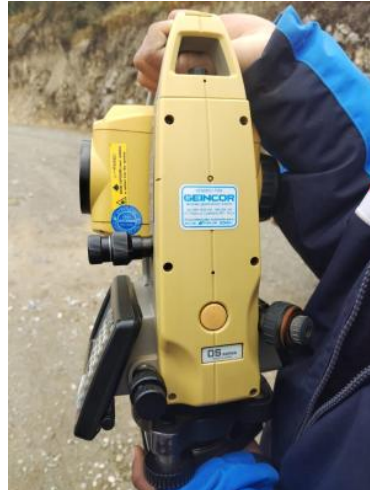
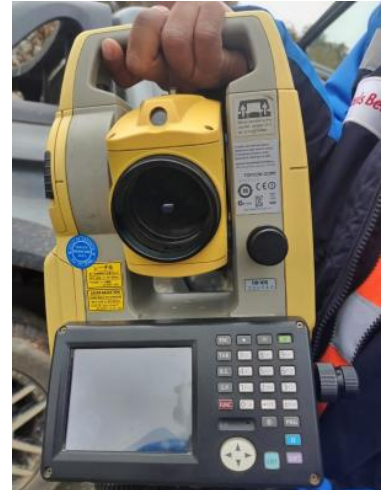
CIUDAD DE HUANUCO
SEGUIMIENTO Y MONITOREO DE LOS RECURSOS DE LA SUPERVISION : ESTACION TOTAL REEMPLAZADO VIGENTE HASTA NOVIEMBRE 2023

En la ciudad de Huanuco se verifica los recursos topograficos de la supervision: estación total , calibrado y vigente hasta el 22 de noviembre 2023

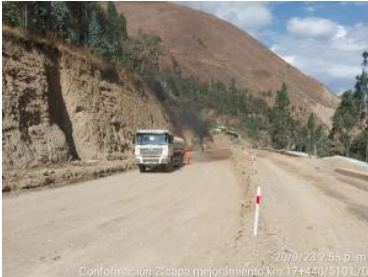
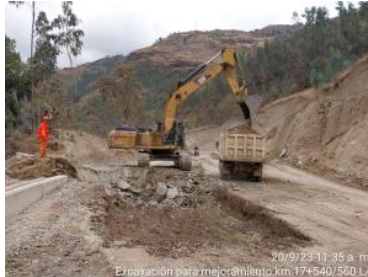
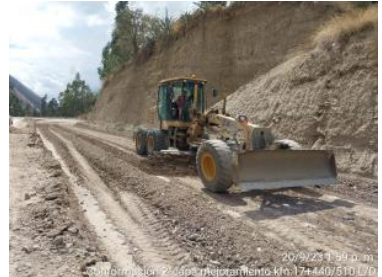
PROGRESIVA KM. 17+440 AL KM. 17+580
 CODIGO: MOVIMIENTO DE TIERRAS
 PARTIDA: MEJORAMIENTO DE SUELOS

En las progresivas Km. 17+440 al Km. 17+580 se realiza la conformación del terraplén en zona de mejoramientos de suelos, se utiliza una excavadora de oruga., una motoniveladora, una compactadora de rodillo y un camión cisterna , trabajan 1 capataz, 3 operadores, 1 chofer, 2 obreros, 2 vigias

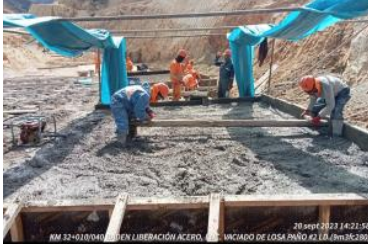
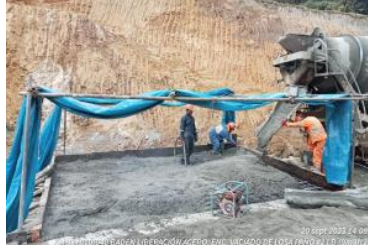
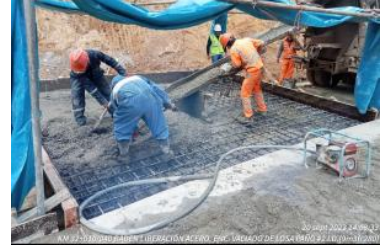
PROGRESIVA KM. 32+010
CODIGO: DRENAJE
PARTIDA: 503.1 ENCOFRADO Y DEENCOFRADO
PARTIDA 504. A ACERO DE REFUERZO
PARTIDA 503.C CONCRETO CLASE C (F'C= 280 KG/CM2)

En la progresiva Km. 32+010 se realiza la construcción de badén en el lado derecho de la vía , se ha realizado el encofrado y la colocación de acero de refuerzo se realiza el vaciado de concreto de rcc 280 kg/cm2,Se utiliza 2 camiones mixer herramientas menores, trabajan 1 capataz, 1 operador 8 oficiales,
