# BITACORA ELECTRÓNICA DE OBRA

<b>Confirma Bitacora:</b> Si	<b>Nro Infor me:</b> 63	<b>Fecha Infor me:</b> 21 - 09 - 2023	<b>Nombre De La Obra:</b> Culminación de Obra del proyecto: Mejoramiento de la Carretera Rodríguez de Mendoza-Empalme PE-5N (La Calzada), Tramo: Selva Alegre - Empalme PE-5N (La Calzada)	<b>Personal Encargado:</b> MOISES EDISON CALDERON BELTRAN
---------------------------------	----------------------------	--	---	--

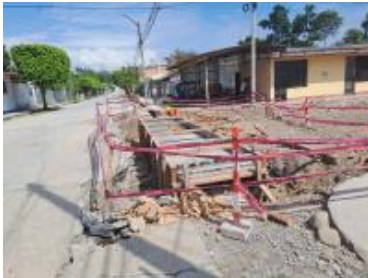
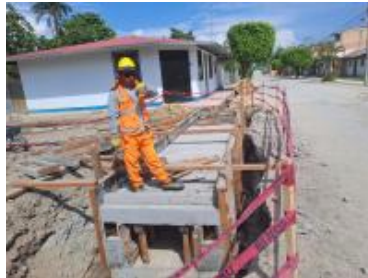
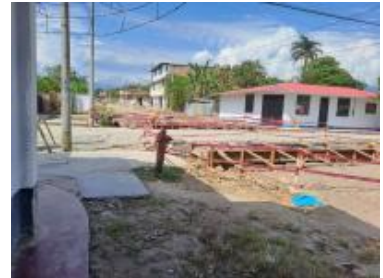
1

actividad de desencofrado en alcantarillas del km 12+128 y 12+137

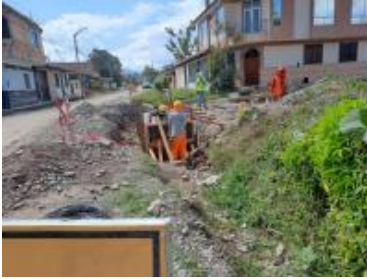
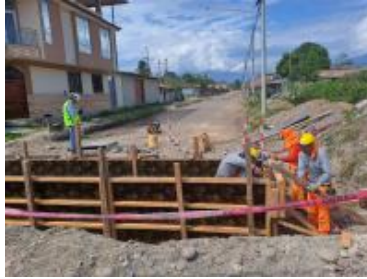
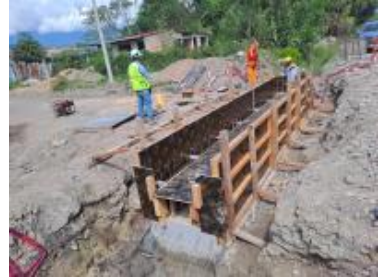
2

proceso de encofrado en alcantarilla 12+311  
se verifica al personal de seguridad la instalación de señales preventivas en la zona de trabajo

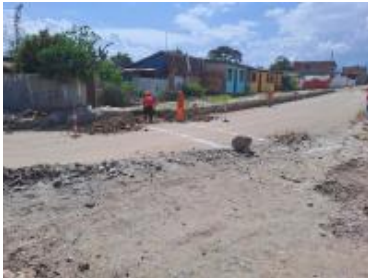
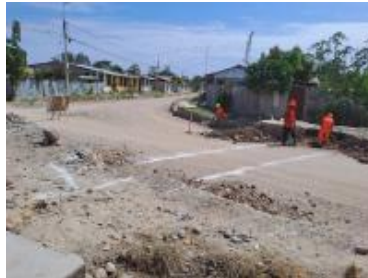
3

apertura de nueva alcantarilla a trabajar en km 12+740

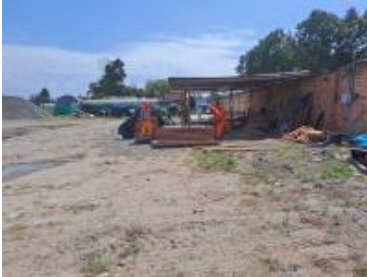
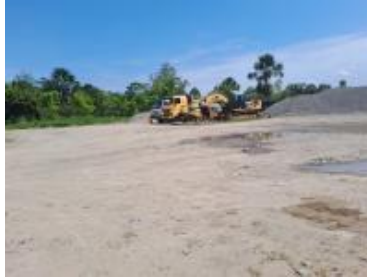
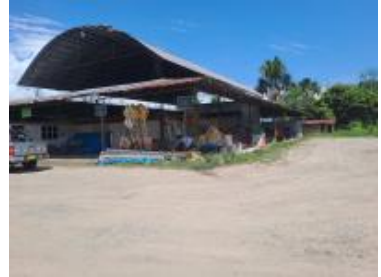
4

se verifica trabajo de encofrado para obras de drenaje  
se verifica estock de geotextil para los sub drenes  
se verifica dos volquetes averiados y en proceso de mantenimiento mecánico

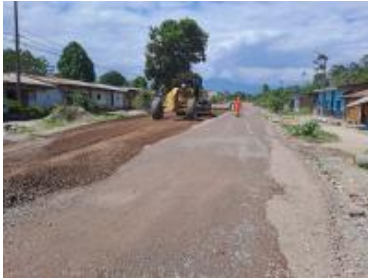
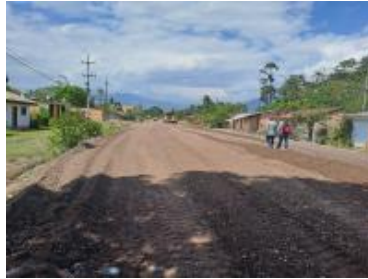
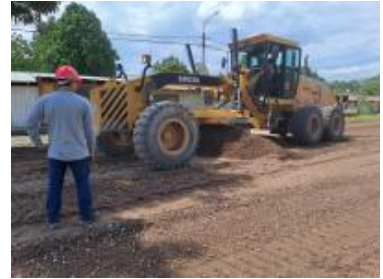
5

colocación de material de sub base en km13+680 a 13+800 se observa el accionar de motoniveladora estando a la espera el rodillo y la cisterna.

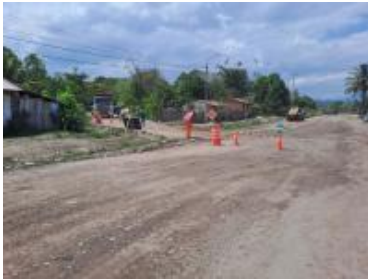
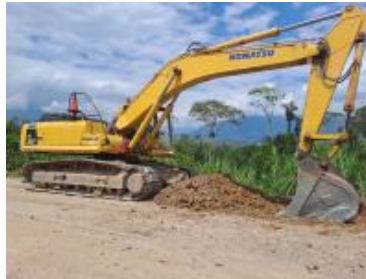
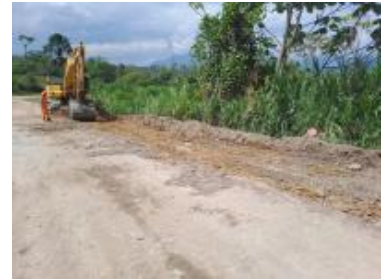
6

se verifica la instalación de señale conos y vigía radio comunicada  
se verifica el corte en km 14+360 a 14+400 lado izquierdo, la excavadora es alquilada

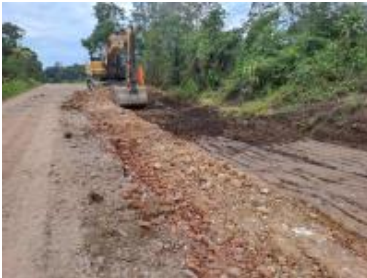
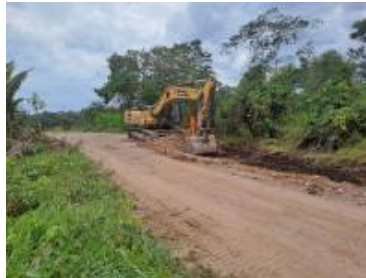
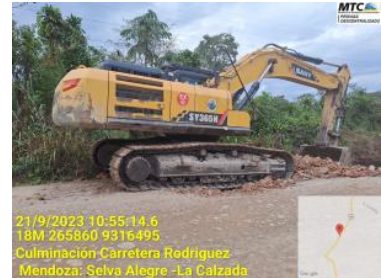
7

se verifica labores de corte de plataforma en lado izquierdo por exc 3 en km 17+360 a 17+400

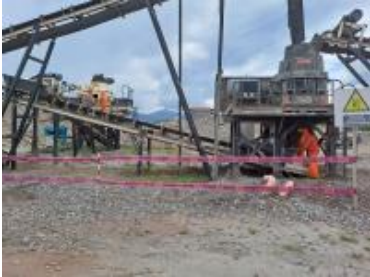
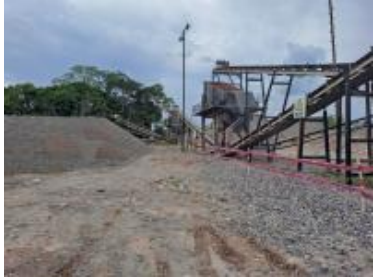
8

se registra actividad en drenaje  
 actividad en movimiento de tierras: conformación de sub rasante  
 actividad en Obras Preliminares: seguridad vial  
 conformación de material excedente: DEM  
 Planta chancadora: hoy se encuentra paralizada por fallas en soldadura de sus mallas  
 persiste problema de arriendo del terreno de la chancadora se apersonan autoridades: alcalde de san marcos y autoridad del Ana al sitio y determinan la franja marginal en 60 mt cubre la estación del grupo electrógeno de la actual chancadora

visita a chancadora, estado paralizado

autoridades del ana y alcalde de san marcos a tomar acciones sobre el terreno que ocupa la chancadora se verifica que limite de franja marginal pasa por estación de generador entendiéndose que parte de dicho lugar es del estado

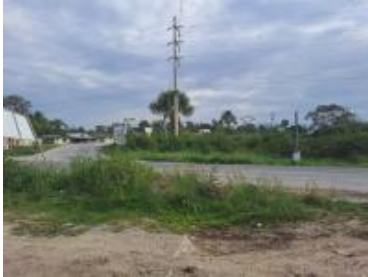
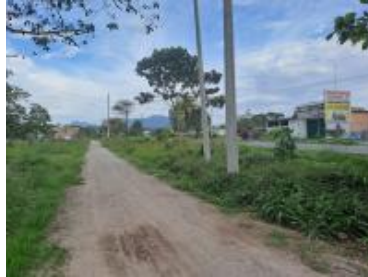
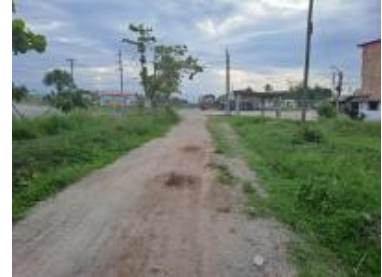
9

se verifica la interferencia de los postes existentes a comentario del residente que menciona de remover un poste importante resultando falso la afirmación

se observa que una de las camionetas de la supervisión no sale a realizar traslado de su personal  
 se observa que firmas de asistencia de personal de la supervisión son ejecutadas por la secretaria  
 se recomienda solicitar limpieza de cunetas a las municipalidades participantes de Soritor y la Habana  
 se solicita apertura de labores en ovalo por saneamiento cumplido.
