## BITACORA ELECTRÓNICA DE OBRA

Confirma Bitacora:	Nro Informe:	Fecha Informe:	Nombre De La Obra:	Personal Encargado:
Si	074 CON T68- 2023	21 - 09 - 2023	Mejoramiento de la Carretera Santa María- Santa Teresa - Puente Hidroeléctrica Machu Picchu Carretera	NATALY SUSI CABALLON PAUCAR

INFORME Y/O REPORTE N°074\_CONTRATO N°68-2023-MNT. TÚNEL MACHUPICCHU/NSCP.2023.  
 EMPRESA CONTRATISTA: CONSORCIO CARRETERA CUSCO  
 CONTRATO DE OBRA: N° 057-2021-MTC/ 20, del 07.06.2021  
 Obra: "MEJORAMIENTO DE LA CARRETERA SANTA MARÍA - SANTA TERESA - PUENTE HIDROELÉCTRICA MACHUPICCHU, ITEM B.- CONSTRUCCIÓN DE TÚNEL Y ACCESOS".  
 Monto Del Contrato: S/ 166,167,111.89 INCLUYE IGV  
 Nuevo Monto Contractual: S/ 169,403,678.35 INCLUYE IGV: este monto es incluido y deducido por los Adicionales y deductivos vinculantes aprobados según RD.  
 Plazo de Ejecución Contractual: 900 dc  
 Inicio del Plazo Contractual: 23 de junio del 2021  
 Término del Plazo Contractual: 9 de diciembre del 2023  
 Suspensión de Plazo: 123 dc  
 Nuevo Termino del Plazo: 31 de mayo del 2024  
 SUPERVISOR: CONSORCIO SUPERVISOR SANTA TERESA  
 CONTRATO DE CONSULTORÍA DE OBRA N° 035 -2021-MTC/20.2, del 19.03.2021.  
 Monto del C

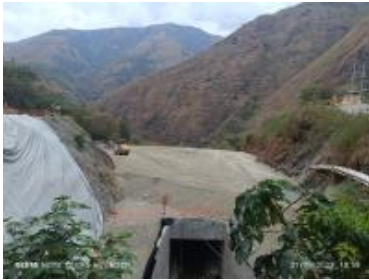
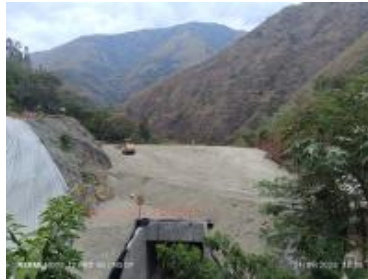
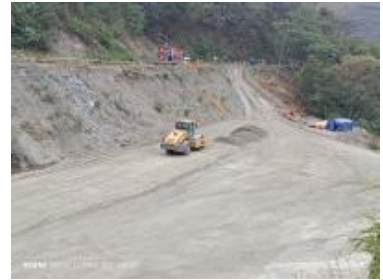
PROGRESIVA: KM6+200  
CONFORMACIÓN DE RELLENO DE ALCANTARILLA MCA 5x5M.

SE APRECIA EL RELLENO Y COMPACTADO CON MATERIAL ZARANDEADO, EN LA ALCANTARILLA MCA DE 5x5M.  
MO: 1 INGENIERO ASISTENTE DE OBRAS DE ARTE, 1 CAPATAZ, 3 OPERADORES, 4 OFICIALES, 3 PEONES, 1 VIGÍA, 1 PREVENCIÓNISTA (SSOMA).  
EM: 1 TRACTOR SOBRE ORUGA, 1 RODILLO COMPACTADOR LISO, 1 VOLQUETES, HERRAMIENTAS MANUALES.

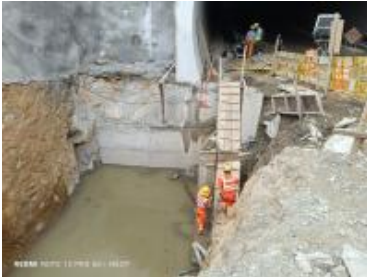
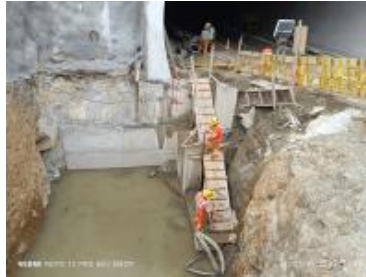
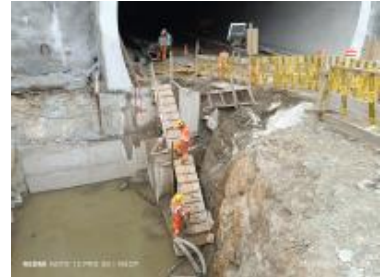
2

PROGRESIVAS: KM6+245  
HABILITACIÓN ACCESO A LA POZA VERTIDOS

SE APRECIA ACTIVIDADES DE HABILITACIÓN ACCESO A LA POZA VERTIDOS, PARA LA LIMPIEZA,  
DISPOSICIÓN DE ACERO ETC.  
MO: 1 CAPATAZ, 3 OPERARIOS.  
EM: 1 AMOLADORA, 1 TALADRO MANUAL.

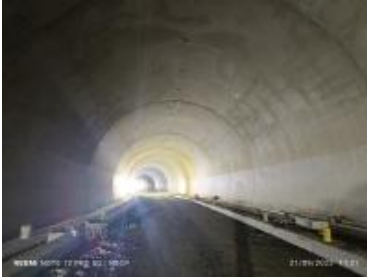
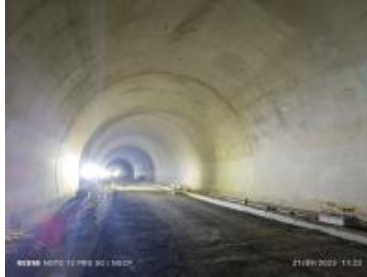
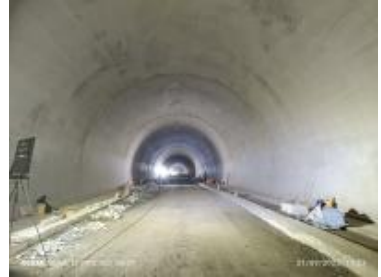
PROGRESIVA: KM6+440  
SOLAQUEO, MEDIA CAÑA PARA CAJA DE ARQUETAS: KM6+440, KM6+465, KM6+490.

SE APRECIA SOLAQUEO, MEDIA CAÑA EN ARQUETAS IZQUIERDA Y DERECHAS PARA AGUAS DE INFILTRACIÓN DE TUNEL, LAS ACTIVIDADES SE REALIZARON TAMBIÉN EL LAS ARQUETAS SIGUIENTES: KM6+440, KM6+465, KM6+490, KM6+515, KM6+540, KM6+565.  
SE APRECIO A LA SUPERVISIÓN REALIZANDO LOS CONTROLES EN ESTA ACTIVIDAD.  
MO: 1INGENIERO ESPECIALISTA DE HIDROLOGÍA E HIDRÁULICA SUPERVISIÓN, 1 INGENIERO DE CALIDAD DE LA SUPERVISIÓN, 1 INGENIERO DE SEGURIDAD DE SUPERVISIÓN, 1 PREVENCIÓNISTA (SSOMA), 1 CAPATAZ, 3 OFICIALES, 3 OFICIALES.  
EM: 2 TALADRO, 2 AMOLADORA, 1 HERRAMIENTAS MANUALES.

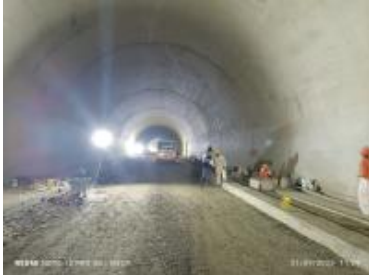
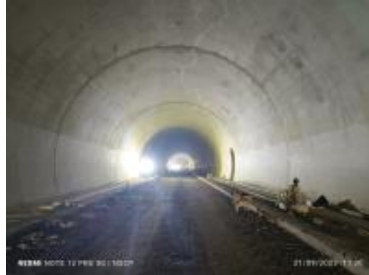
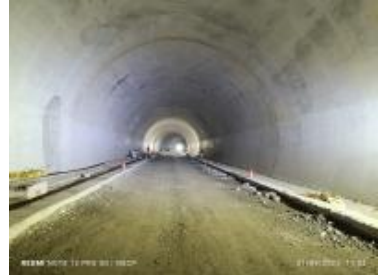
4

PROGRESIVA: KM6+440  
SOLAQUEO, MEDIA CAÑA PARA CAJA DE ARQUETAS: KM6+515, KM6+540, KM6+565.

SE APRECIA SOLAQUEO, MEDIA CAÑA EN ARQUETAS IZQUIERDA Y DERECHAS PARA AGUAS DE INFILTRACIÓN DE TUNEL, LAS ACTIVIDADES SE REALIZARON TAMBIÉN EL LAS ARQUETAS SIGUIENTES: KM6+440, KM6+465, KM6+490, KM6+515, KM6+540, KM6+565.  
SE APRECIO A LA SUPERVISIÓN REALIZANDO LOS CONTROLES EN ESTA ACTIVIDAD.  
MO: 1INGENIERO ESPECIALISTA DE HIDROLOGÍA E HIDRÁULICA SUPERVISIÓN, 1 INGENIERO DE CALIDAD DE LA SUPERVISIÓN, 1 INGENIERO DE SEGURIDAD DE SUPERVISIÓN, 1 PREVENIONISTA (SSOMA), 1 CAPATAZ, 3 OFICIALES, 3 OFICIALES.  
EM: 2 TALADRO, 2 AMOLADORA, 1 HERRAMIENTAS MANUALES.

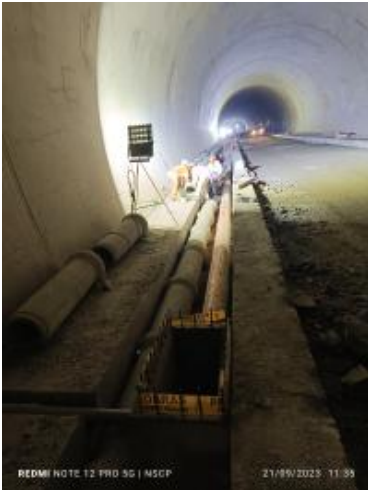
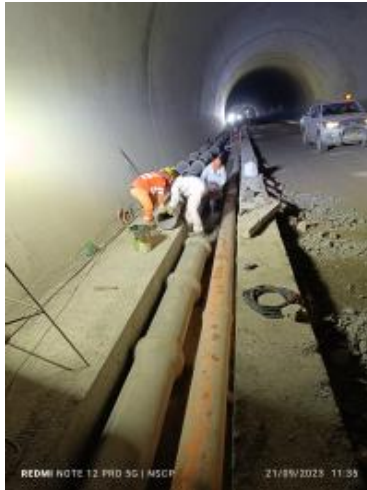
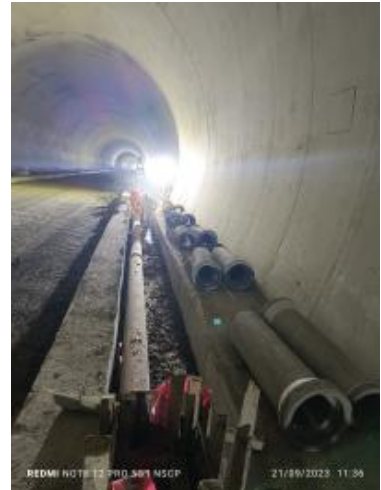
5

PROGRESIVA: KM6+780@6+830  
INSTALACIÓN DE TUBERÍA DE CONCRETO DE d=300MM.

SE APRECIA INSTALACIÓN DE TUBERÍA DE CONCRETO DE 300MM PARA DRENAJE AGUAS SERVIDAS Y/O RESIDUALES.  
MO: 1 PREVENCIONISTA (SSOMA), 1 CAPATAZ, 4 OPERARIOS, 2 OFICIAL, 2 PEÓN.  
EM: 2 AMOLADORAS, 2 TALADROS MANUALES, 2 PERFORADORAS MANUAL, HERRAMIENTAS MANUALES.

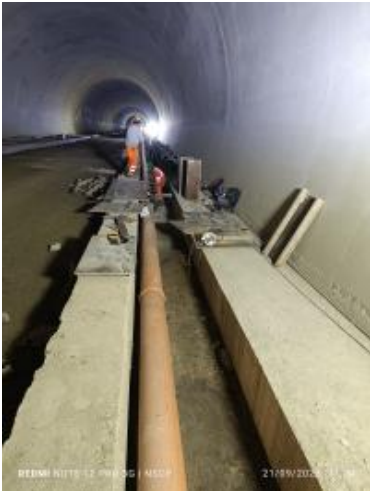
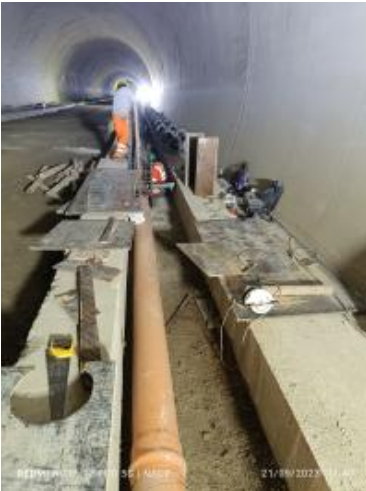
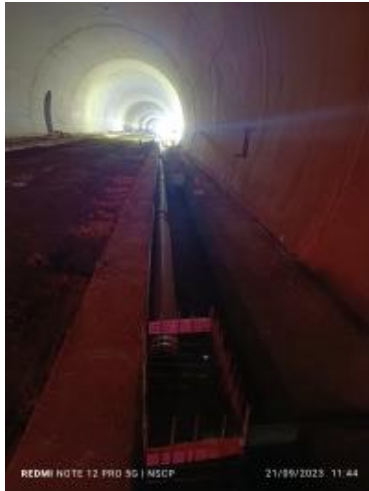
6

PROGRESIVA: M6+840  
INSTALACIÓN DE TUBERÍA PVC D=300MM: KM6+840@6+890  
ENCOFRADO DE CAJA DE ARQUETAS DE REGISTRO DE AGUAS DE FILTRACIÓN: KM 6+840.73.

SE APRECIA INSTALACIÓN DE TUBERÍA DE PVC DE 300MM PARA DRENAJE PARA FILTRACIONES. SE APRECIA ENCOFRADO DE CAJA DE ARQUETA PARA FILTRACIONES LONGITUDINAL Y TRANSVERSAL (TRAS 2).  
MO: 2 OPERARIOS, 1 OFICIAL.  
EM: 1AMOLADORA, 1 TALADRO MANUAL, HERRAMIENTAS MANUALES.

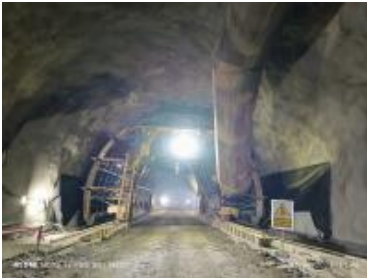
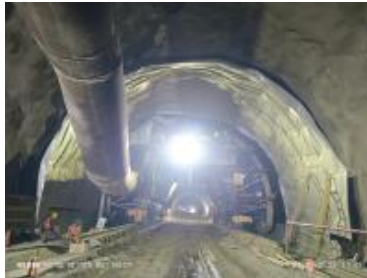
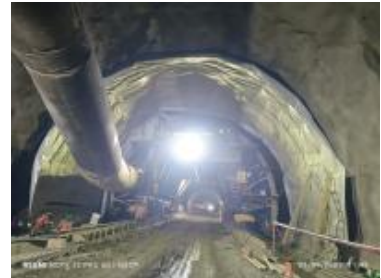
7

PROGRESIVA: KM7+120@7+147.  
IMPERMEABILIZACIÓN DEL TÚNEL PRINCIPAL CON GEOTEXTIL, LAMINA DE IMPERMEABILIZACIÓN DE 2MM, TUBERÍA DE ø110MM.  
TRABAJOS DE MAYORES METRADOS.

SE CONTINUA CON LOS TRABAJOS DE MAYORES METRADOS DE IMPERMEABILIZACIÓN. SE APRECIA TENDIDO DEL GEOTEXTIL, RECUBIERTA POR LA LAMINA IMPERMEABILIZANTE DE 2MM Y LA INSTALACIÓN DE TUBERÍA DE ø110MM.  
SE ESTA USANDO EL ENCOFRADO METÁLICA DEL CONCRETO DE REVESTIMIENTO PARA HACER LOS TRABAJOS EN ESTE FRENTE, SIN EMBARGO PARA ESTA ACTIVIDAD SE TIENE UN ANDAMIO ESPECIFICO PARA REALIZAR LOS TRABAJOS EN ALTURA SEGÚN LOS EQUIPOS INDICADOS EN EL ET, TDRs, CONTRATO Y LA OFERTA DEL CONTRATISTA. QUE PERMITEN MEJOR EFICIENCIA Y RENDIMIENTO AL REALIZAR ESTA ACTIVIDAD.  
MO: 1 INGENIERO ASISTENTE DE OBRAS DE ARTE, 1 CAPATAZ, 1 PREVENCIÓNISTAS (SSOMA), 6 OFICIALES, 1 PEÓN.  
EM: 2 SOLDADORAS LAMINA PVC, HERRAMIENTAS MANUALES.

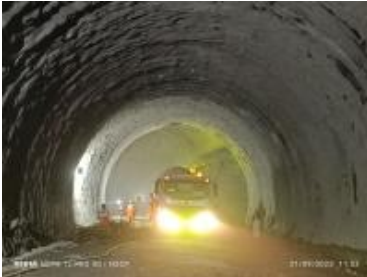
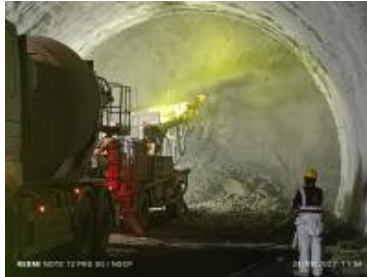
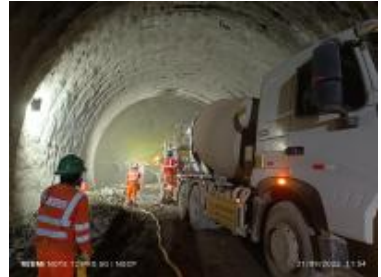
8

TRAMO: BAHÍA -SALIDA.  
 PERFORACIÓN, DISPOSICIÓN O CARGUÍO DE EXPLOSIVOS.  
 EXCAVACIÓN DE ROCA TIPO IV EN BAHÍA HACIA PORTAL DE SALIDA.  
 ELIMINACIÓN DE ROCA TIPO IV.  
 LANZAMIENTO DE SHOTCRETE PREVENTIVO PARA REFUERZO DEL ÁREA EXCAVADA. (\* LAS FOTOGRAFÍAS SIGUIENTES HACEN REFERENCIA A ESTA ACTIVIDAD).  
 INSTALACIÓN DE CIMBRAS O CERCHAS, PERNOS PARA ROCA TIPO IV.  
 LANZAMIENTO DE SHOTCRETE PARA REFUERZO DEL ÁREA EXCAVADA Y DE LA CIMBRA O CERCHA.

SE CONTINUA CON LA EJECUCIÓN DEL ADICIONAL N°10. SE APRECIA PROCESOS CONSTRUCTIVOS DE PERFORACIÓN, VOLADURA, EXCAVACIÓN DE ROCA TIPO IV EN BAHÍA HACIA PORTAL DE SALIDA DEL TÚNEL, ELIMINACIÓN DE ROCA TIPO IV, INSTALACIÓN DE PERNOS, CIMBRAS O CERCHAS PARA ROCA TIPO IV, LUEGO DE LA VERIFICACIÓN DE LAS ACTIVIDADES Y PREVIA LA AUTORIZACIÓN DE LA SUPERVISIÓN SE PROCEDE A REALIZAR EL LANZAMIENTO DE SHOTCRETE PARA REFUERZO DEL ÁREA EXCAVADA Y DE LA CIMBRA INSTALADA; ACTIVIDADES QUE SE VIENEN REALIZANDO EN LOS TURNOS DIURNO Y NOCTURNO.  
 MO: 1 INGENIERO ASISTENTE DE PRODUCCIÓN, 1 PREVENCIÓNISTA (SSOMA), 1 CAPATAZ, 14 OPERADORES, 1 OPERARIO, 4 OFICIALES, 1 TÉCNICO ELECTRICISTA, 1 MECÁNICO, 1 VIGÍA, 1 TOPOGRAFO, 1 AUXILIAR DE TOPOGRAFÍA, 1 AYUDANTE DE TOPOGRAFÍA.  
 EM: 1 MARTILLO HIDRÁULICO (PICOTÓN), 1 JUMBO, 1 TELEHANDLER, 1 EQUIPO ROBOTIZADO PARA LANZAMIENTO DE SHOTCRETE, 3 MIXERES, HERRAMIENTAS MANUALES, 1 ESTACIÓN TOTAL ROBÓTICA, 1 EXCAVADORA SOBRE ORUGA, 2 CARGADORES FRONTALES, 5 VOLQUETES.

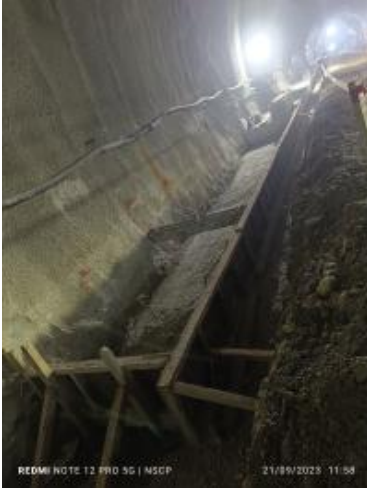
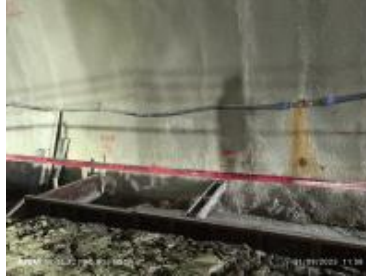
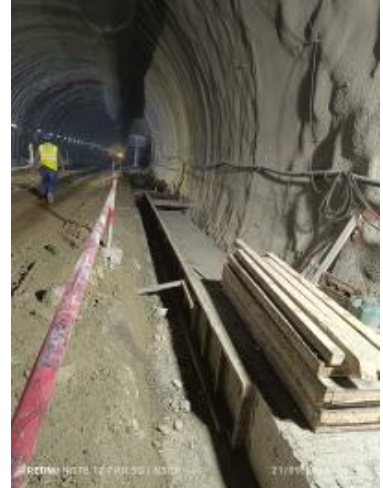
PROGRESIVA: KM7+235@7+247  
ENCOFRADO DE ZAPATA DERECHA.

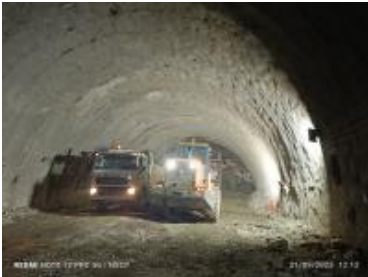
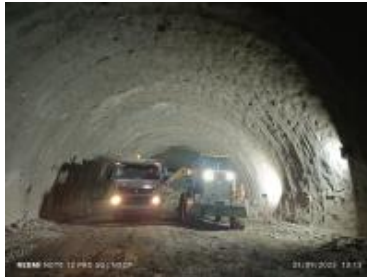
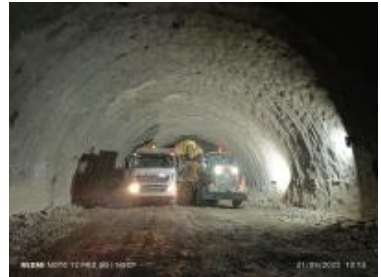
10

TRAMO: SALIDA-BAHÍA KM7+892  
 INSTALACIÓN DE MICROPILOTES EN ROCA TIPO V, INYECCIÓN DE LECHADA.  
 EXCAVACIÓN DE ROCA TIPO V EN PORTAL DE SALIDA HACIA LA BAHÍA. (\* LAS FOTOGRAFÍAS IGUENTES SON DE ESTA ACTIVIDAD)  
 LANZAMIENTO DE SHOTCRETE PARA SOSTENIMIENTO PREVENCIONAL.  
 ELIMINACIÓN DE MATERIAL EXCAVADO (ROCA TIPO V).  
 REPLANTEO Y NIVELACIÓN DE CIMBRAS Y CONTROL DE LA EXCAVACIÓN.  
 INSTALACIÓN DE CIMBRAS PARA ROCA TIPO V.  
 LANZAMIENTO DE SHOTCRETE PARA REFUERZO DEL ÁREA EXCAVADA Y DE LA CIMBRA O CERCHA.

SE APRECIA ACTIVIADES PROPIAS A LA EXCAVACIÓN DE ROCA TIPO V Y ACTIVDADES QUE SE GENERAN DESPUES DE ESTA, EN EL PORTAL DE SALIDA DEL TÚNEL HACIA LA BAHÍA; EL MATERIAL EXCAVADO SE PROCEDE A ELIMINAR AL DME KM4+980. LUEGO DE LA VERIFICACIÓN DE LAS ACTIVIDADES Y PREVIA LA AUTORIZACIÓN DE LA SUPERVISIÓN SE PROCEDE A REALIZAR EL LANZAMIENTO DE SHOTCRETE PARA REFUERZO DEL ÁREA EXCAVADA, LUEGO SE REALIZA LA INSTALACIÓN DE CIMBRAS O CERCHAS PARA ROCA TIPO V PARA PROSEGUIR CON EL LANZAMIENTO DE SHOTCRETE PARA REFUERZO, ES NECESARIO INDICAR QUE YA INSTALADAS LA CIMBRAS O CERCHAS EN 8M SE PROCEDE INSTALAR LOS MICROPILOTES EN ROCA TIPO V (12M CON TRASLAPE DE 4M) E INYECCIÓN DE LECHADA EN LOS MICROPILOTES.  
 SE APRECIA LA INSPECCIÓN DE LAS ACTIVIDADES POR LA SUPERVISIÓN.  
 MO: 1 INGENIERO ASISTENTE DE PRODUCCIÓN, 1 CAPATAZ, 8 OPERADORES, 1 OPERARIO, 4 OFICIALES, 1 TÉCNICO ELECTRICISTA, 1 MECÁNICO, 1 VIGÍA, 1 TOPOGRAFO, 1 AUXILIAR DE TOPOGRAFÍA.

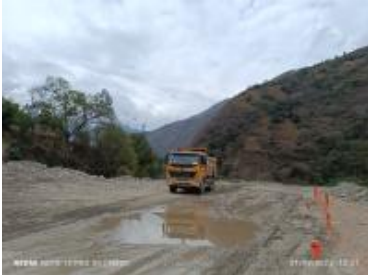
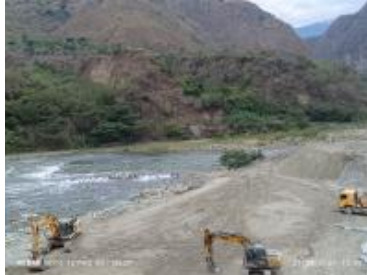
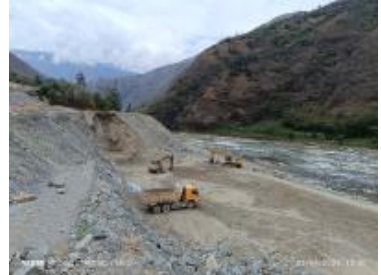
11

PROGRESIVA: KM4+980.  
ZARANDEO DE MATERIAL EXCAVADO PARA RELLENO.  
ELIMINACIÓN DE MATERIAL EXCAVADO PROVENIENTE DE LOS TRABAJOS EN TÚNEL.  
EXTRACCIÓN DE MATERIAL DE LA CANTERA SANTA ROSA.  
TRANSPORTE DE MATERIAL EXTRAIDO Y/O ACOPIADO DE LA CANTERA SANTA ROSA HACIA LA PLANTA TRITURADORA (CHANCADORA); TRANSPORTE DEL AGREGADO TRITURADO PARA ACOPIO.  
TRANSPORTE DE RELLENO HACIA ALCANTARILLA.  
RIEGO DE LOS ACCESOS PARA MINIMIZAR LA POLUCIÓN Y HUMEDECER AL MATERIAL DE RELLENO ACOPIADO

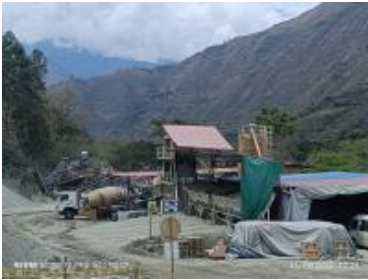
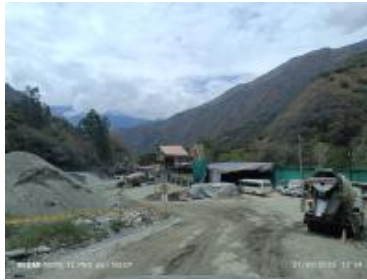
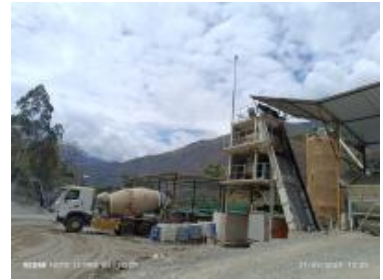
12

PLANTA DE CONCRETO: PRODUCCIÓN DE CONCRETO, PRODUCCIÓN DE SHOTCRETE PARA EL TÚNEL.

PRODUCCIÓN DE CONCRETO PARA ESTRUCTURA DE APOYO DE RIELES, PRODUCCIÓN DE SHOTCRETE PARA EL TÚNEL CON SU RESPECTIVO CONTROL DE CALIDAD.

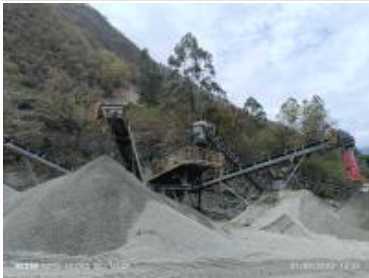
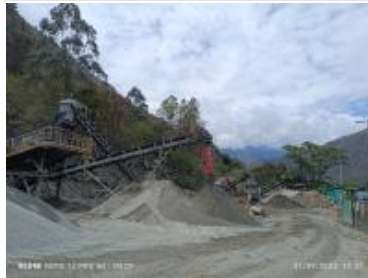
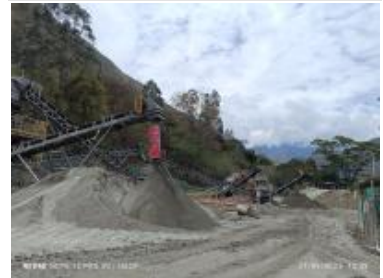
13

PROGRESIVA: KM 4+980  
PLANTA TRITURADORA (CHANCADORA): PRODUCCIÓN DE AGREGADO.

SE APRECIA LAS FAJAS, MOTORES, Y TODOS LOS COMPONENTES DE LA PLANTA TRITURADORA EN FUNCIONAMIENTO PARA LA PRODUCCIÓN DE AGREGADO.  
MO: 1 INGENIERO ESPECIALISTA DE INSTALACIONES TÚNEL, 1 INGENIERO ASISTENTE DEL ESPECIALISTA DE INSTALACIONES TÚNEL, 1 TÉCNICO DE CONTROL DE CALIDAD, 1 JEFE DE PLANTA TRITURADORA, 2 SOLDADORES, 2 MECÁNICOS, 2 OPERADORES DE LA PLANTA TRITURADORA, 2 ELECTRICISTA, 1 ADMINISTRATIVO, 5 OPERADORES.  
EM: 1 CARGADOR FRONTAL, 3 VOLQUETES, 2 SOLDADORAS, 1 COMPRESORA, HERRAMIENTAS MANUALES.

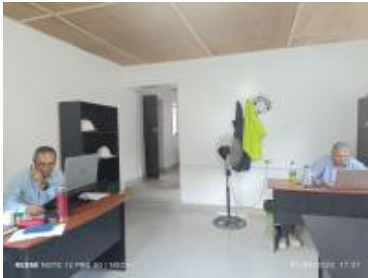
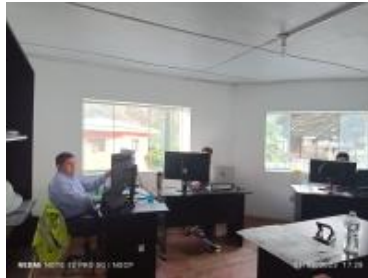
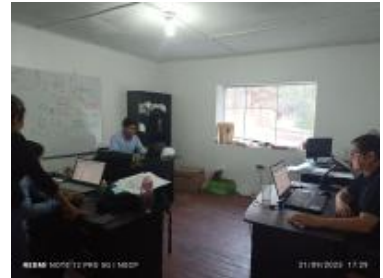
14

SE APRECIA LA ASISTENCIA DEL PERSONAL CLAVE Y NO CLAVE EN OBRA Y/U OFICINAS: RESIDENTE DE OBRA, INGENIERO DE PRODUCCIÓN, ESPECIALISTA DE GEOLOGÍA Y GEOTECNIA, ESPECIALISTA DE INSTALACIONES TÚNELES, ESPECIALISTA EN OBRAS DE ARTE Y DRENAJE, ESPECIALISTA EN SUELOS Y PAVIMENTOS, ESPECIALISTA JEFE DE OFICINA INGENIERÍA, BIÓLOGO, INGENIERO RESPONSABLE DE CONTRATOS, INGENIERO DE TRAZO, EXPLANACIONES Y TOPOGRAFÍA, JEFE DE OFICINA TÉCNICA, PERSONAL ASISTENTE, TÉCNICOS Y AUXILIARES.

-ESPECIALISTA EN TÚNEL, INGENIERO DE CONTROL DE CALIDAD DE BAJADA Y/O SALIDA.

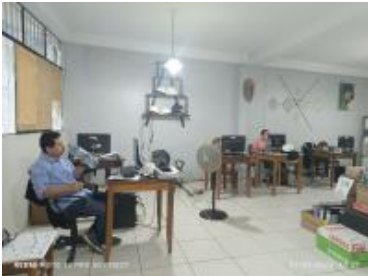
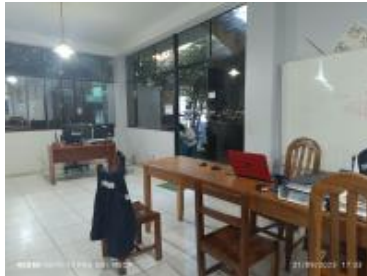
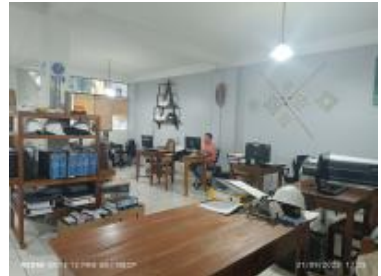
15

SE APRECIA AL PERSONAL PROFESIONAL EN OBRA Y/U OFICINA: AL JEFE DE LA SUPERVISIÓN (EN REUNIONES CON EL CONTRATISTA), INGENIERO ESPECIALISTA DE INSTALACIONES DE TÚNELES (EN OFICINA), INGENIERO ESPECIALISTA DE CONTROL DE CALIDAD (EN OBRA Y OFICINA), INGENIERO ESPECIALISTA DE HIDROLOGÍA E HIDRÁULICA (EN OBRA), INGENIERO ESPECIALISTA GEOLOGÍA Y GEOTECNIA (EN OBRA), INGENIERO ESPECIALISTA EN SEGURIDAD (EN OBRA), PERSONAL TÉCNICO, AUXILIAR (EN OBRA Y OFICINA), Y ADMINISTRATIVO (EN OFICINA).

-EL ESPECIALISTA EN TÚNELES NO SE ENCUENTRA EN OBRA Y/U OFICINAS A PARTIR DEL 08.09.2023 HASTA LA FECHA DEL PRESENTE INFORME.

-EL ESPECIALISTA EN TRAZO, TOPOGRAFÍA, DISEÑO VIAL, SEGURIDAD VIAL Y SEÑALIZACIÓN NO SE ENCUENTRA EN OBRA Y/U OFICINAS DESDE EL 01.09.2023 HASTA LA FECHA DEL PRESENTE INFORME, NO OBSTANTE, FIRMARON POR EL ESPECIALISTA.

-EL TÉCNICO DE COMPUTO/ DIBUJO NO ESTA EN OFICINA DE SUPERVISIÓN, NO OBSTANTE, EL ADMINISTRADOR DE OBRAS DE LA SUPERVISIÓN INDICÓ QUE EL PERSONAL REALIZA LOS TRABAJOS DESDE LA OFICINA CENTRAL DE SUPERVISIÓN EN LIMA, SE APRECIÓ QUE ESTÁN FIRMANDO POR EL PERSONAL TÉCNICO.
