BITACORA ELECTRÓNICA DE OBRA

Confirma Bitacora: Si	Nro Informe: 180	Fecha Informe: 22 - 09 - 2023	Nombre De La Obra: Mejoramiento y Conservación por Niveles de Servicio del Corredor Vial: Huánuco – La Unión – Huallanca – Dv. Antamina y Emp. PE-3N (Tingo Chico) – Nuevas Flores – Llata – Antamina, Tramo I.	Personal Encargado: BORIS WALTER AYLLÓN CARCELÉN
---------------------------------	----------------------------	-----------------------------------------	---------------------------------------------------------------------------------------------------------------------------------------------------------------------------------------------------------------------------	------------------------------------------------------------

NUMERO DE INFORME No. 0180-2023
 CONTRATO DE OBRA: No. 127-2018-MTC/ 20
 EMPRESA CONTRATISTA: CHINA RAILWAY 20 BUREAU GROUP CORPORATION
 OBRA: "CONSERVACIÓN POR NIVELES DE SERVICIO Y OPERACIÓN DEL CORREDOR VIAL; HUANUCO- LA UNION- HUALLANCA –DV. ANTAMINA – EMP.PE 3N" (TINGO CHICO) - NUEVAS FLORES - LLATA- ANTAMINA - TRAMO 1 LONGITUD: 52.92 KMS.
 MONTO DEL CONTRATO : S/ 1,241,495,685.46 INCLUYE IGV
 MONTO DEL CONTRATO TRAMO 1 (OI-1) ; S/ 323,942,616.32 N

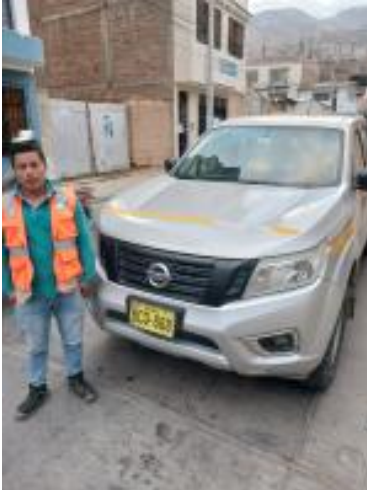
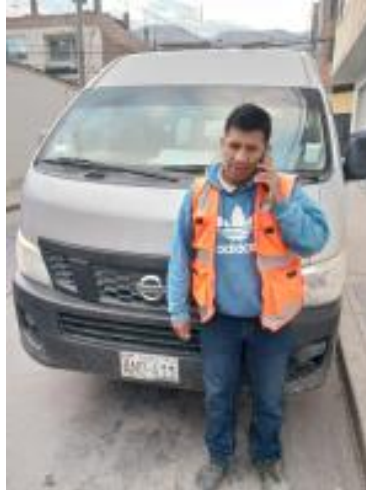
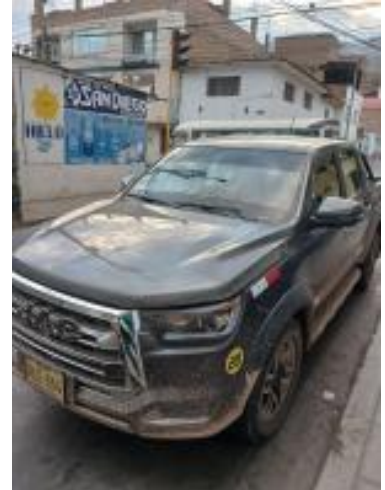
1

En la ciudad de Huánuco, en la tercera cuadra del Jr. Progreso, se realiza verificación de recursos: Se verifica recursos de vehículos se verifica en las afueras de la oficina de la Supervisión tres (3) vehículos utilizados por la supervisión.

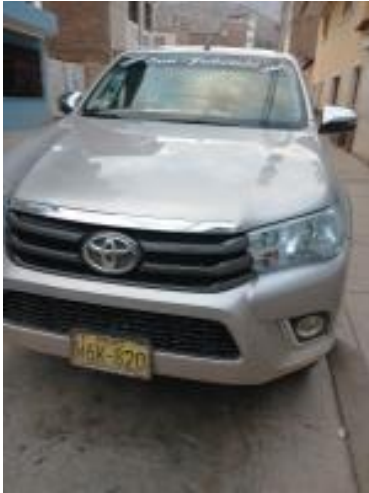
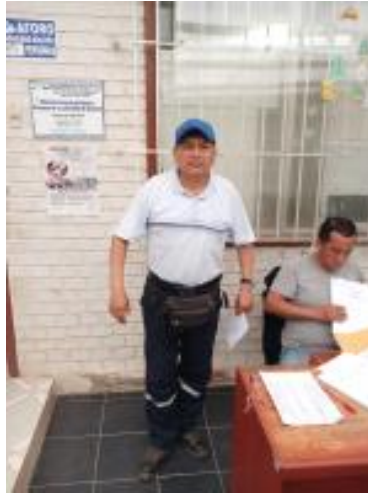
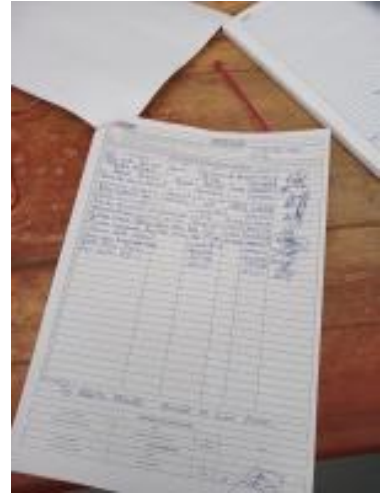
2

En la ciudad de Huánuco, en la tercera cuadra del Jr. Progreso, se realiza verificación de recursos: Se verifica recursos de vehículos se verifica en las afueras de la oficina de la Supervisión UN (1) vehículo utilizado por la supervisión y asistencia

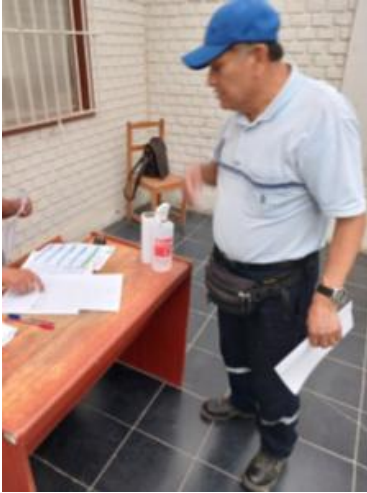
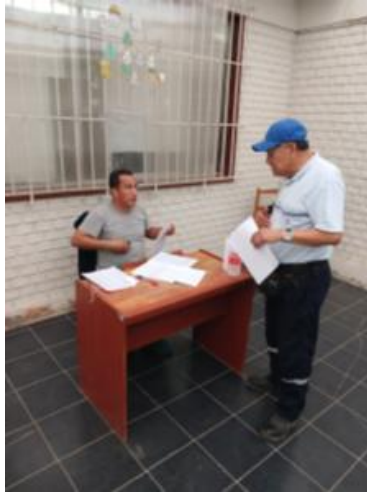
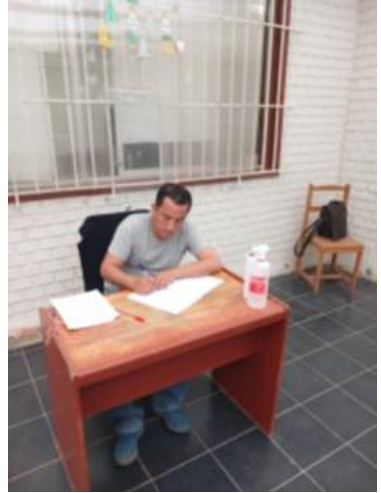
3

En la ciudad de Huánuco, en la tercera cuadra del Jr. Progreso, se realiza el control de asistencia diaria del personal de supervisión.

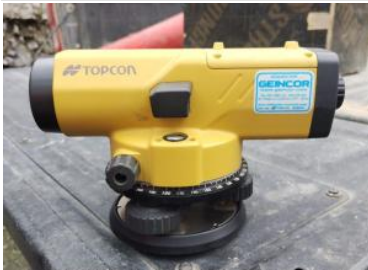
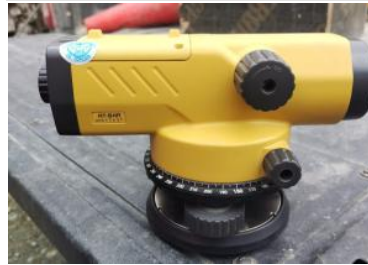
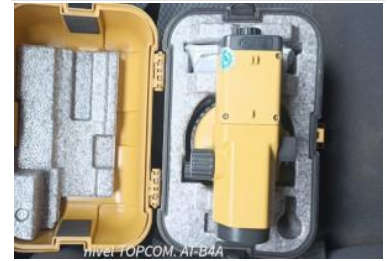
4

En la ciudad de Huánuco, en la tercera cuadra del Jr. Progreso, se realiza verificación de recursos: Se verifica recursos topográficos donde se muestra los nivel topográficos vigentes en su calibración

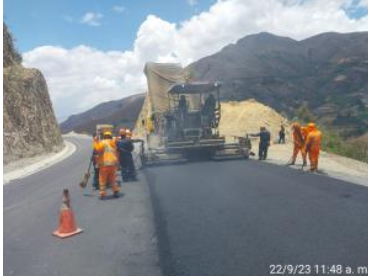
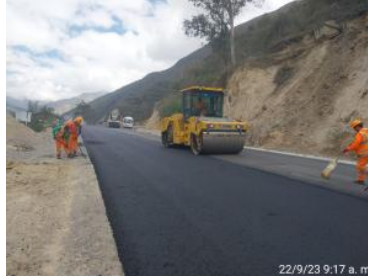
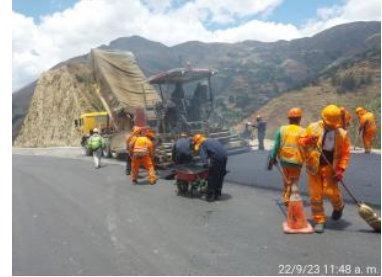
5

PROGRESIVA KM. 29+530 AL 30 +532 CARRIL IZQUIERDO
CODIGO: 400 PAVIMENTOS
CODIGO: 400 B PAVIMENTOS FLEXIBLES
PARTIDA: 423.A PAVIMENTO DE CONCRETO ASFALTICO EN CALIENTE

En la progresiva Km. 29+530 al Km. 30+532 se realiza el asfaltado en el lado izquierdo de la vía, se utiliza una pavimentadora de asfalto, 2 compactadoras de ruedas neumáticas y 1 compactadora de doble rodillo y 10 volquetes trabajan 1 capataz. 1 operador de pavimentadora, 3 operadores de compactadora, 12 obreros, 2 vigías , 10 choferes

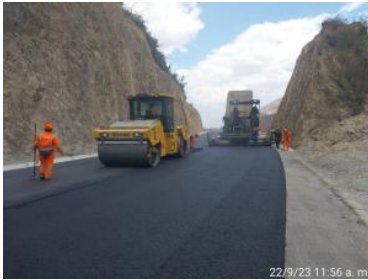
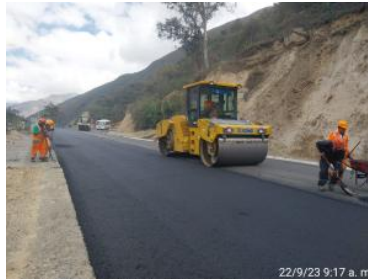
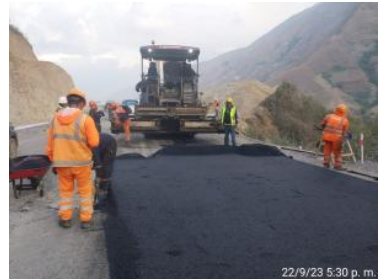
6

PROGRESIVA KM. 29+530 AL 30 +532 CARRIL IZQUIERDO }
CODIGO: 400 PAVIMENTOS
CODIGO: 400 B PAVIMENTOS FLEXIBLES
PARTIDA: 423.A PAVIMENTO DE CONCRETO ASFALTICO EN CALIENTE

En la progresiva Km. 29+530 al Km. 30+532 se realiza la compactación del asfaltado en caliente en el lado izquierdo de la vía, se utiliza una pavimentadora de asfalto, 2 compactadoras de ruedas neumáticas y 1 compactadora de doble rodillo y 10 volquetes trabajan 1 capataz. 1 operador de pavimentadora, 3 operadores de compactadora, 12 obreros, 2 vigías, 10 choferes

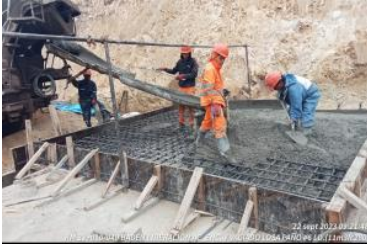
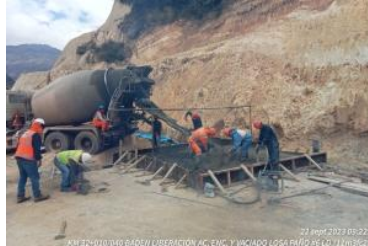
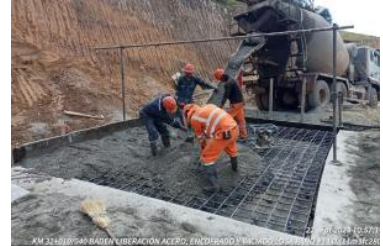
7

PROGRESIVA KM. 32+010
CODIGO: DRENAJE
PARTIDA: 503.1 ENCOFRADO Y DEENCOFRADO
PARTIDA 504. A ACERO DE REFUERZO
PARTIDA 503.C CONCRETO CLASE C (F'C= 280 KG/CM2)

En la progresiva Km. 32+010 se realiza la construcción de badén en el lado derecho de la via , se ha realizado el encofrado y la colocación de acero de refuerzo se realiza el vaciado de concreto de Fc 280 kg/cm2, del paño No. 6 Se utiliza 2 camiones mixer herramientas menores, trabajan 1 capataz, 1 operador 8 oficiales,

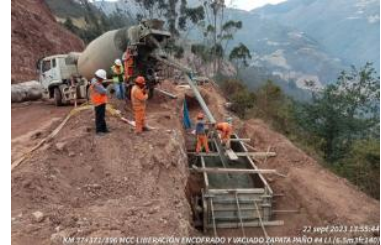
8

PROGRESIVA KM. 37+331
CODIGO: DRENAJE
PARTIDA: 503.1 ENCOFRADO Y DESENCOFRADO

En la progresiva Km. 37+331 se realiza la construcción de zapata en el lado izquierdo de la vía, se ha realizado el encofrado, se realiza la liberación para el vaciado de la zapata. Se utiliza 1 camión mixer, herramientas menores, trabajan 1 capataz, 1 operador y 6 oficiales,
