BITACORA ELECTRÓNICA DE OBRA

Confirma Bitacora: Si	Nro Informe: 183	Fecha Informe: 26 - 09 - 2023	Nombre De La Obra: Mejoramiento y Conservación por Niveles de Servicio del Corredor Vial: Huánuco – La Unión – Huallanca – Dv. Antamina y Emp. PE-3N (Tingo Chico) – Nuevas Flores – Llata – Antamina, Tramo I.	Personal Encargado: BORIS WALTER AYLLÓN CARCELÉN		
Foto Bitacora:	Foto Bitacora 2:	Foto Bitacora 3:	Foto Bitacora 4:	Foto Bitacora 5:	Foto Bitacora 6:

NUMERO DE INFORME No. 0183-2023
 CONTRATO DE OBRA: No. 127-2018-MTC/ 20
 EMPRESA CONTRATISTA: CHINA RAILWAY 20 BUREAU GROUP CORPORATION
 OBRA: "CONSERVACIÓN POR NIVELES DE SERVICIO Y OPERACIÓN DEL CORREDOR VIAL; HUANUCO- LA UNION- HUALLANCA –DV. ANTAMINA – EMP.PE 3N" (TINGO CHICO) - NUEVAS FLORES - LLATA- ANTAMINA - TRAMO 1 LONGITUD: 52.92 KMS.
 MONTO DEL CONTRATO : S/ 1,241,495,685.46 INCLUYE IGV
 MONTO DEL CONTRATO TRAMO 1 (OI-1) ; S/ 323,942,616.32 Nuevo Monto del Presupuesto OI-1 S/ 395 427 697,64,Inc. I.G.V con precios a junio 2018
 SUPERVISOR: CONSORCIO SUPERVISOR LOUIS BERGER - HOB
 CONTRATO DE CONSULTORIA DE OBRA N° 144 -2018-MTC/20.2
 MONTO DEL CONTRATO DE CONSULTORIA: S/. 123,625,905,13 INCLUYE IGV
 MONTO ASIGNADO AL PRIM

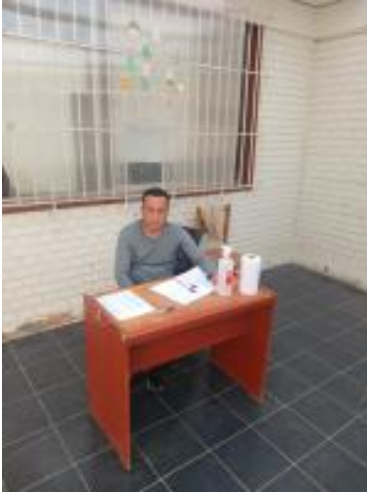
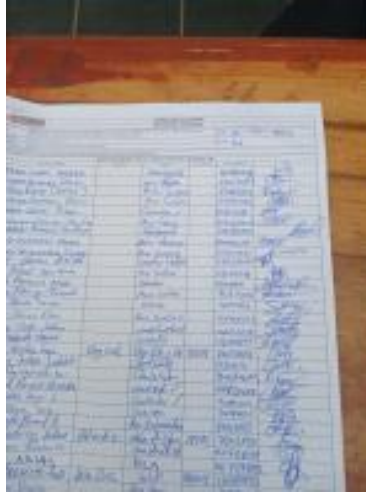
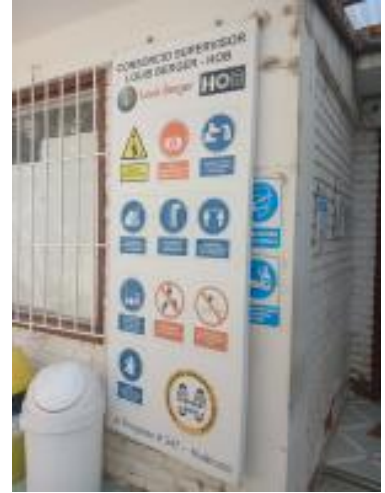
CIUDAD DE HUANUCO
SEGUIMIENTO Y MONITOREO A LAS OFICINAS DE LA SUPERVISION : CONTROL DE ASISTENCIA Y EN BUSCA DEL CUADERNO DE OBRA

En la ciudad de Huánuco, en la tercera cuadra del Jr. Progreso, se realiza verificación de recursos: Se verifica la asistencias del personal y se busca el cuaderno de obra y se logra acceder al mismo en horas de la tarde.

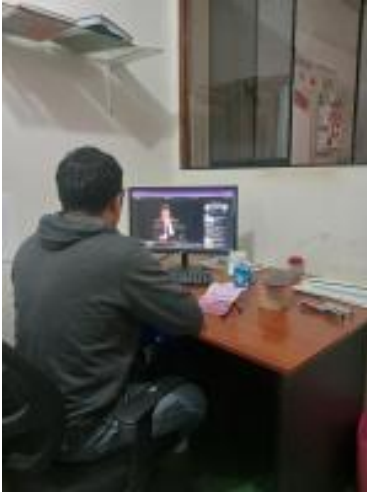
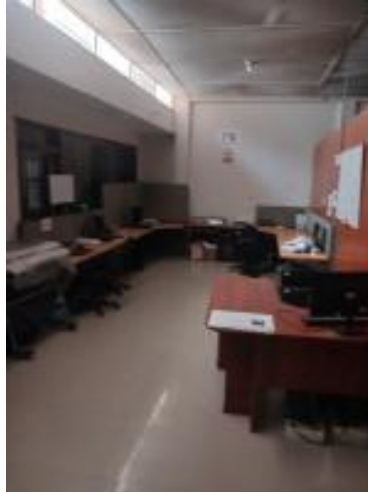
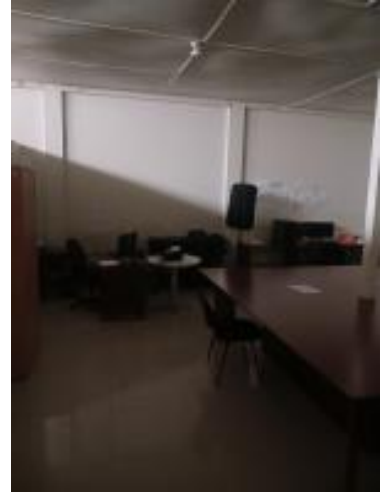
CIUDAD DE HUANUCO
SEGUIMIENTO Y MONITOREO A LAS OFICINAS DE LA SUPERVISION : CONTROL DE RECURSOS

En la ciudad de Huánuco, en la tercera cuadra del Jr. Progreso, se realiza verificación de recursos: Se verifica la asistencias del personal especialista, técnico y administrativo realizando labores de oficina. hoy la mayoría esta en campo, recorriendo la via para la presentación de la valorización correspondiente al mes de setiembre 2023

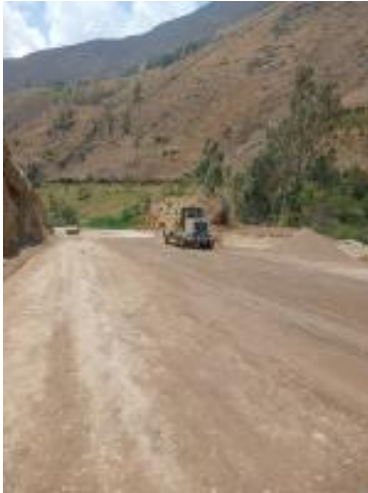
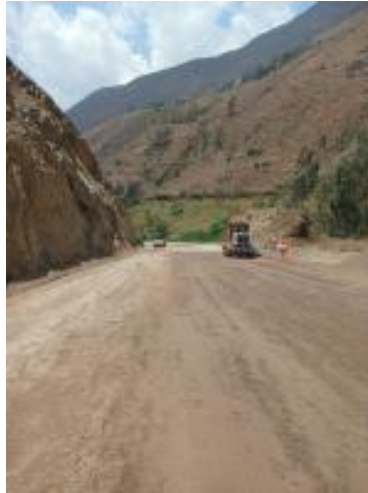
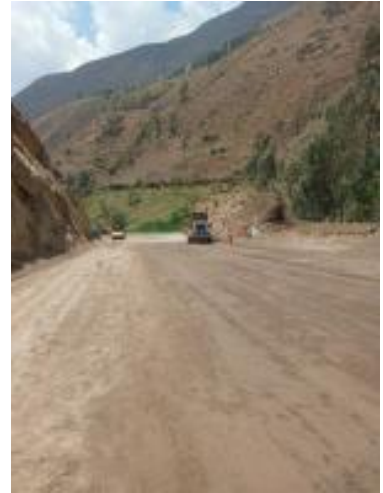
PROGRESIVA KM. 16+400 A KM. 16+500
CODIGO: 200 MOVIMIENTO DE TIERRAS
PARTIDA: 205.A TERRAPLENES

en la Progresiva KM. 16+400 al Km. 16+500 se realiza la conformación de terraplenes donde se utiliza una motoniveladora, una compactadora de rodillo, y un camión cisterna , trabajan 1 capataz, 2 obreros, 2 operadores, 1 chofer, 2 vigias.

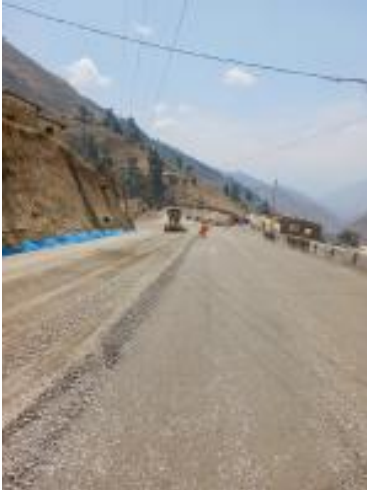
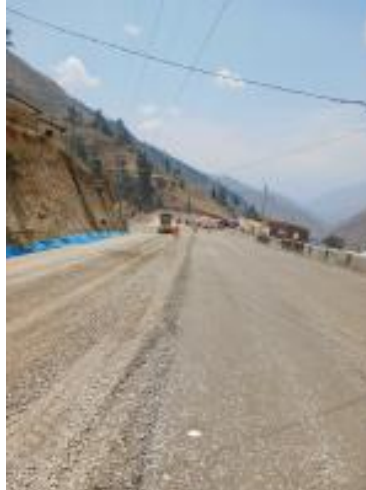
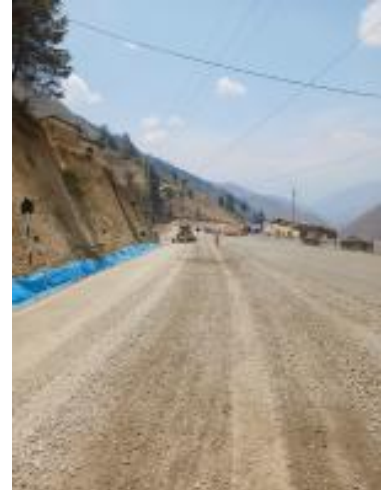
PROGRESIVA KM. 23+610 AL KM. 23+780
CODIGO: 400 PAVIMENTOS
CODIGO 400.A CAPAS CONTAMINANTES SUB BASES Y BASES
PARTIDA 403. A BASE GRANULAR

En la progresiva Km. 23+610 al Km. 23+780 se realiza la construcción de base granular, se utiliza una motoniveladora , una compactadora de rodillo y un camion cisterna, trabajan 1 capataz, 2 operadores, 2 obreros, 1 chofer y 2 vigías.

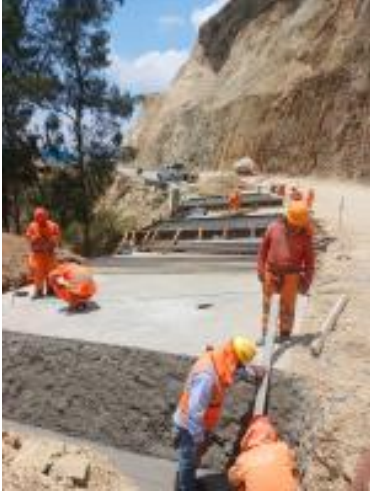
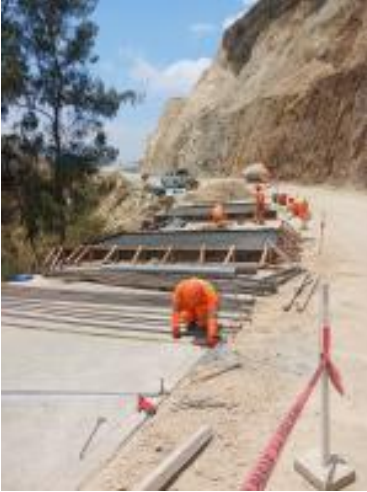
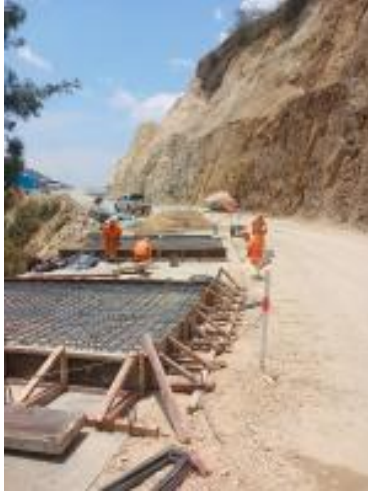
PROGRESIVA KM. 28+602 AL KM. 28+632
CODIGO: 500 DRENAJE
PARTIDA: 503.1 ENCOFRADO Y DESENCOFRADO
PARTIDA 504, A ACERO DE REFUERZO

En la progresiva Km. 28+602 al Km. 28+632 se realiza la construcción de medio badén en el lado izquierdo de la vía , se realiza el encofrado y la colocación de acero de refuerzo ,Se utiliza herramientas menores, trabajan 1 capataz, 8 oficiales,

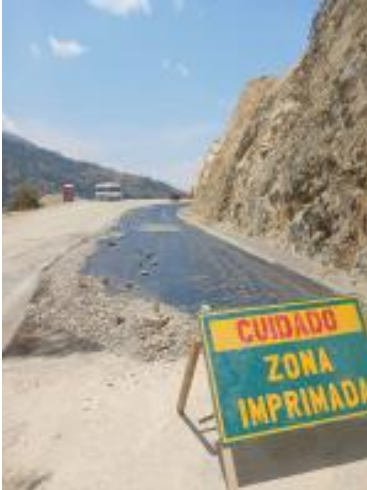
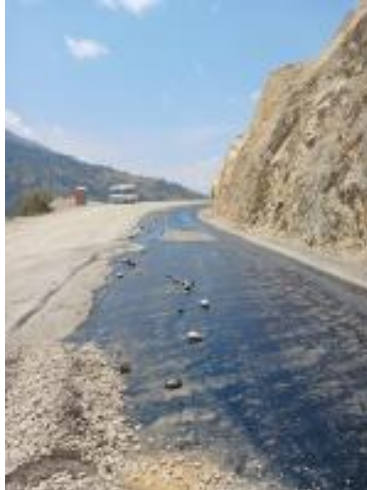
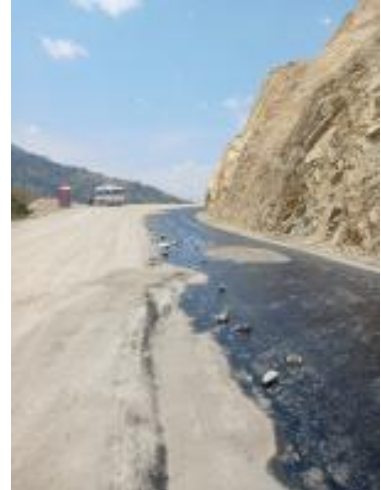
PROGRESIVA KM. 28+660 AL KM. 28+960 Id
CODIGO: 400 PAVIMENTOS
CODIGO 400.B PAVIMENTOS FLEXIBLES
PARTIDA.416,A IMPRIMACION ASFALTICA

En la progresiva Km. 28+660 al km. 28+960 en el lado derecho de la via se ha realizado la imprimación asfáltica, se utilizo un camión imprimador, trabajaron 1 capataz, 1 tecnico y 1 operador del camión imprimador, 2 vigias.

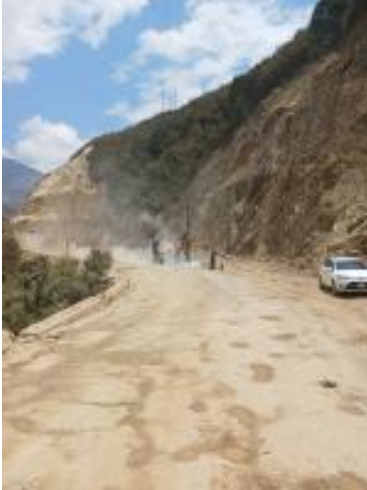
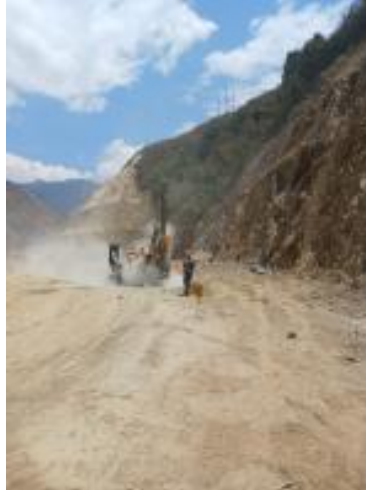
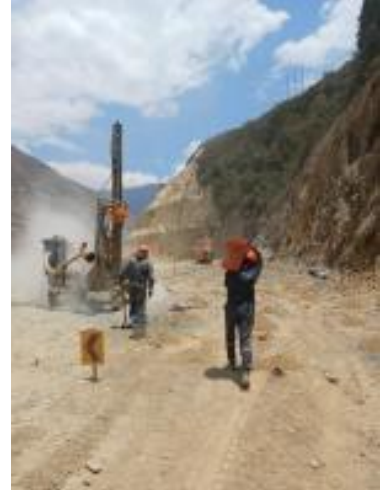
PROGRESIVA KM. 29+340
VISITA DE SEGUIMIENTO Y MONITOREO AL TRAMO 1 (OI-T1) : LABORES DE PERFORACIÓN PARA
VOLADURA (EN ZONA DE EXPLANACIÓN)

En la ´progresiva Km. 29+340 se realiza perforaciones en la plataforma de la vía donde se utiliza un compresor , un equipo perforador , 2 martillos de perforación, trabajan 1 capataz, 4 obreros, 2 vigías

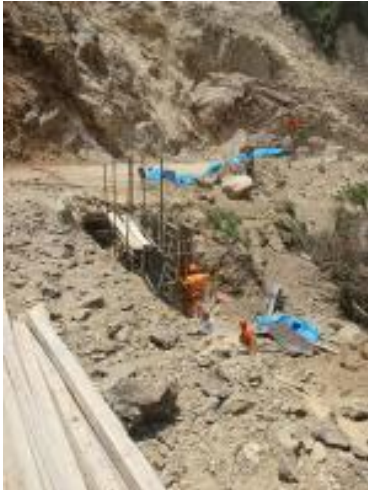
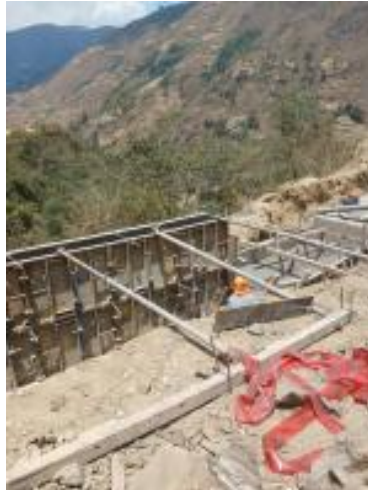
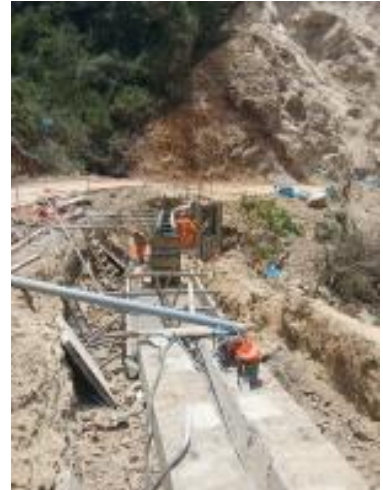
PROGRESIVA KM. 31+790
CODIGO: 500 DRENAJE
PARTIDA: 503.I ENCOFRADO Y DESENCOFRADO

En la progresiva Km. 31+790 se realiza el encofrado de elevación para la construcción de muro ciclopeo, trabajan 1 capataz, y 6 obreros

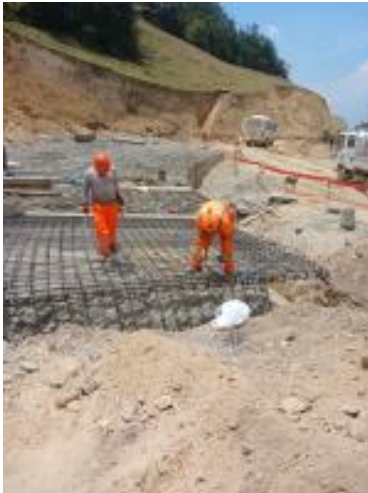
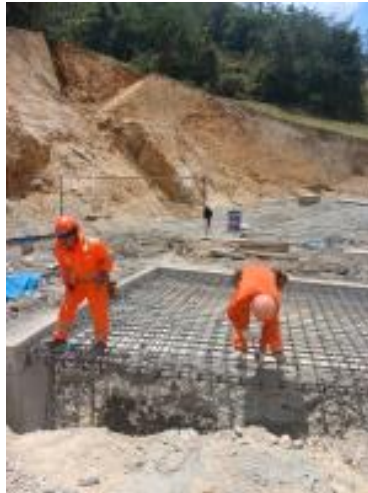
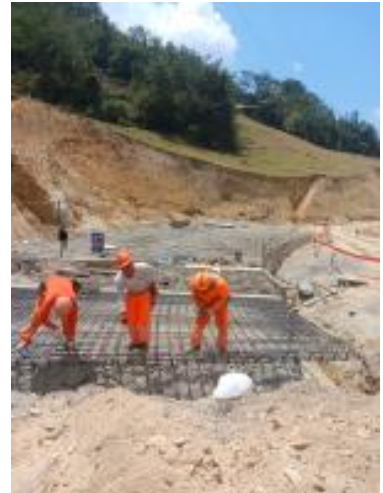
PROGRESIVA KM. 32+010
CODIGO: DRENAJE
PARTIDA: 503.1 ENCOFRADO Y DESENCOFRADO
PARTIDA 504, A ACERO DE REFUERZO

En la progresiva Km. 32+010 se realiza la construcción de badén en el lado derecho de la vía , se realiza el encofrado y la colocación de acero de refuerzo ,Se utiliza herramientas menores, trabajan 1 capataz, 4 oficiales,

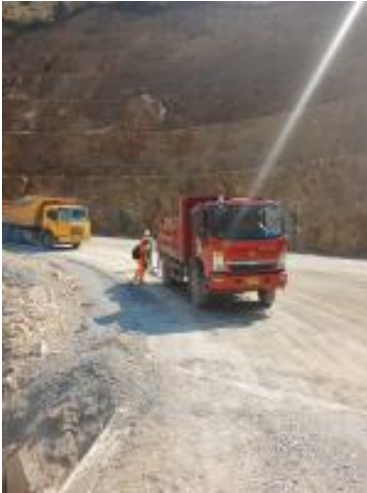
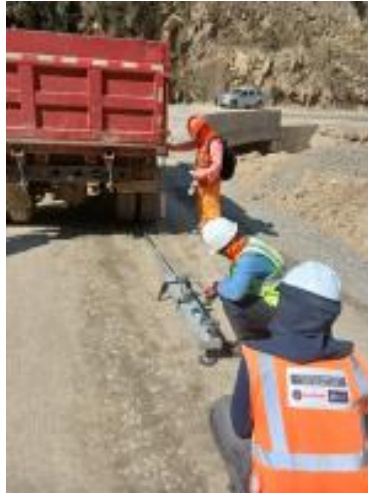
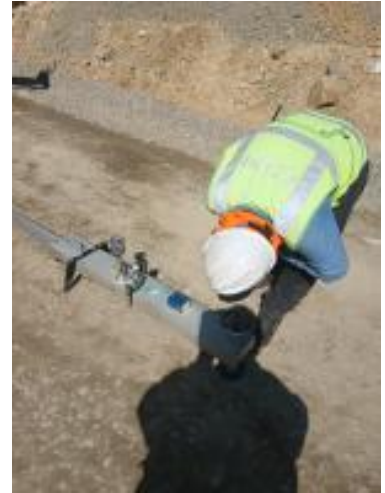
PROGRESIVA KM. 28+160

VISITA DE SEGUIMIENTO Y MONITOREO AL TRAMO 1 (OI-T1): LABORES DE CONTROL DE DEFLEXIONES A NIVEL DE BASE

En la progresiva km. 28+160 se realiza labores de control de las deflexiones en el lado izquierdo, se utiliza un camión viga y la viga de benkelman para el control de deflexiones, trabajan 1 chofer , 1 tecnico de la supervisión y un técnico de la contratista,

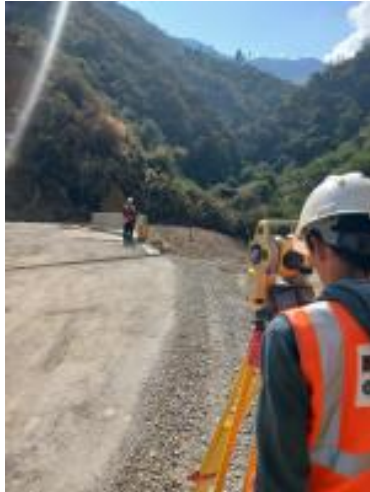
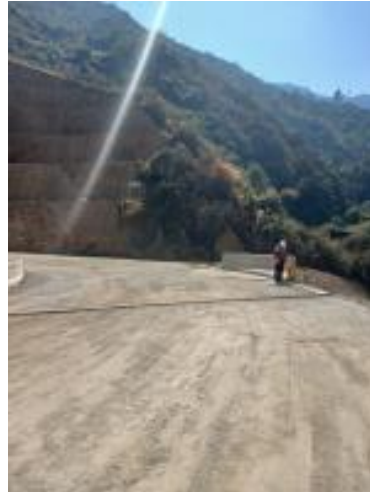
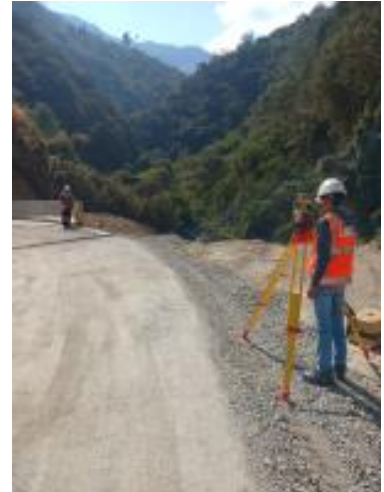
PROGRESIVA KM. 28+160
VISITA DE SEGUIMIENTO Y MONITOREO AL TRAMO 1 (OI-T1) : LABORES DE CHEQUEO DEL TRAZO
REALIZADO POR LA SUPERVISION (PUEBLO SOGOSH)

En la progresiva KM. 28+160 el topógrafo y equipo auxiliar de la supervisión realizan labores de chequeo del trazo de la vía , se utiliza una estación total y prisma perteneciente a la supervisión.

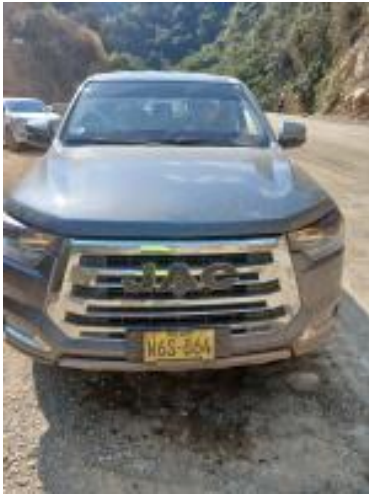
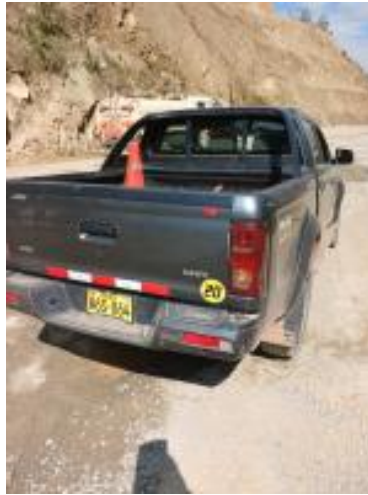
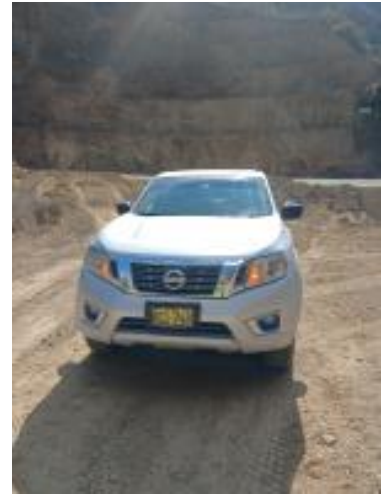
PROGRESIVA KM. 28+100
VISITA DE SEGUIMIENTO Y MONITOREO A LOS RECURSOS DE LA SUPERVISION: VEHICULOS

En la ´progresiva Km. 28+100 se ha verificado en campo 7 vehiculos trabajando el dia de hoy, en esta progresiva se evidencia a dos vehiculos de la supervisión.
