## BITACORA ELECTRÓNICA DE OBRA

<b>Confirma Bitacora:</b> Si	<b>Nro Informe:</b> 078 CON T68- 2023	<b>Fecha Informe:</b> 26 - 09 - 2023	<b>Nombre De La Obra:</b> Mejoramiento de la Carretera Santa María- Santa Teresa - Puente Hidroeléctrica Machu Picchu Carretera	<b>Personal Encargado:</b> NATALY SUSI CABALLON PAUCAR		
<b>Foto Bitacora:</b>	<b>Foto Bitacora 2:</b>	<b>Foto Bitacora 3:</b>	<b>Foto Bitacora 4:</b>	<b>Foto Bitacora 5:</b>	<b>Foto Bitacora 6:</b>

INFORME Y/O REPORTE N°078\_CONTRATO N°68-2023-MNT. TÚNEL MACHUPICCHU/NSCP.2023.  
 EMPRESA CONTRATISTA: CONSORCIO CARRETERA CUSCO  
 CONTRATO DE OBRA: N° 057-2021-MTC/ 20, del 07.06.2021  
 Obra: "MEJORAMIENTO DE LA CARRETERA SANTA MARÍA - SANTA TERESA - PUENTE HIDROELÉCTRICA MACHUPICCHU, ITEM B.- CONSTRUCCIÓN DE TÚNEL Y ACCESOS".  
 Monto Del Contrato: S/ 166,167,111.89 INCLUYE IGV  
 Nuevo Monto Contractual: S/ 169,403,678.35 INCLUYE IGV: este monto es incluido y deducido por los Adicionales y deductivos vinculantes aprobados según RD.  
 Plazo de Ejecución Contractual: 900 dc  
 Inicio del Plazo Contractual: 23 de junio del 2021  
 Término del Plazo Contractual: 9 de diciembre del 2023  
 Suspensión de Plazo: 123 dc  
 Nue

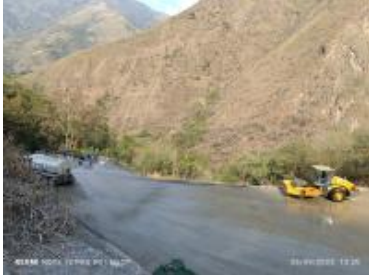
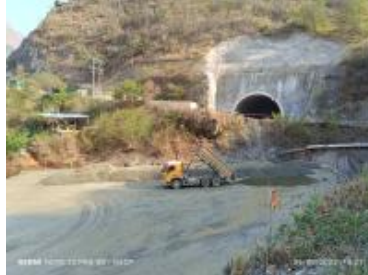
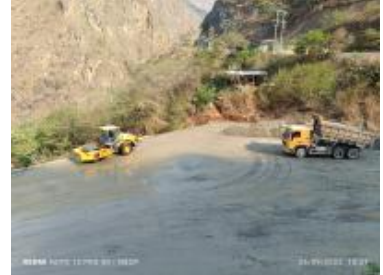
PROGRESIVA: KM6+200  
CONFORMACIÓN DE RELLENO DE ALCANTARILLA MCA 5x5M.

SE APRECIA EL RELLENO Y COMPACTADO CON MATERIAL ZARANDEADO, EN LA ALCANTARILLA MCA DE 5x5M.  
MO: 1 INGENIERO ASISTENTE DE OBRAS DE ARTE, 1 CAPATAZ, 5 OPERADORES, 4 OFICIALES, 3 PEONES, 1 VIGÍA, 1 PREVENCIÓNISTA (SSOMA).  
EM: 1 TRACTOR SOBRE ORUGA, 1 RODILLO COMPACTADOR LISO, 3 VOLQUETES, HERRAMIENTAS MANUALES.

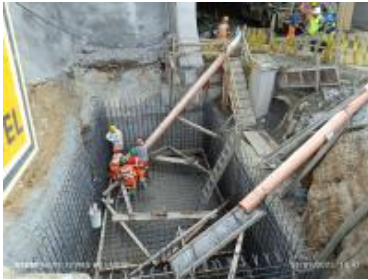
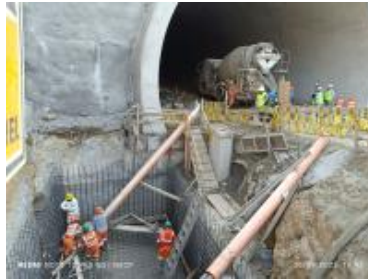
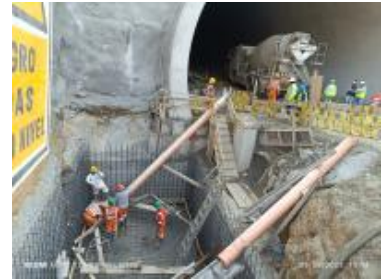
PROGRESIVA: KM6+245  
VACIADO DE CONCRETO F'C=280KG/CM2 EN LOZA DE FUNDACIÓN DE POZA DE VERTIDOS.  
CONTROL DE CALIDAD POR LA SUPERVISIÓN.

SE APRECIA VACIADO DE CONCRETO F'C=280KG/CM2 EN LOZA DE FUNDACIÓN DE POZA DE VERTIDOS QUE ALMACENARA AGUAS RESIDUALES.  
MO: 1 INGENIERO ESPECIALISTA EN HIDROLOGÍA E HIDRÁULICA DE LA SUPERVISIÓN, 1 INGENIERO ESPECIALISTA EN SUELOS Y PAVIMENTOS DEL CONTRATISTA, 1 INGENIERO ASISTENTE DE OBRAS DE ARTE, 1 TÉCNICO EN LABORATORIO DE LA SUPERVISIÓN, 1 TÉCNICO EN LABORATORIO DEL CONTRATISTA, 1 PREVENCIÓNISTA (SSOMA), 1 CAPATAZ, 3 OPERARIOS, 4 OFICIALES, 2 PEONES, 1 OPERADOR.  
EM: 1 MIXER, 1 VIBRADOR PARA CONCRETO, HERRAMIENTAS MANUALES.

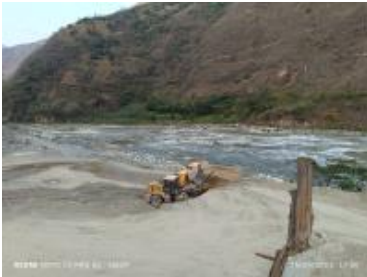
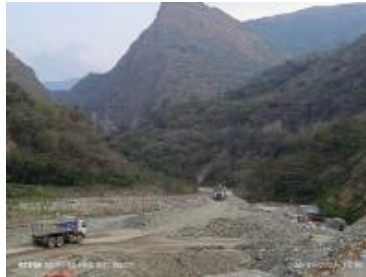
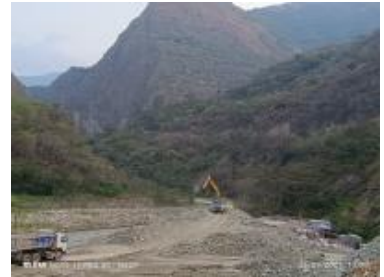
PROGRESIVA: KM4+980.

MO: 1 PREVENCIONISTA (SSOMA), 1 CAPATAZ, 13 OPERADORES, 1 PERSONAL DE PISO, 1 VIGÍA O CONTROLADOR.

EM: 1 CARGADOR FRONTAL, 1 ZARANDA, 1 EXCAVADORA SOBRE ORUGA, 9 VOLQUETES, 1 CISTERNA PARA AGUA.

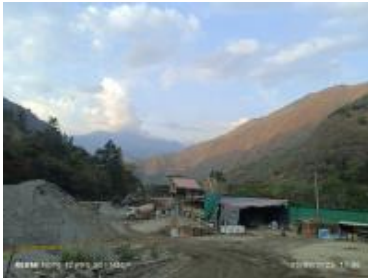
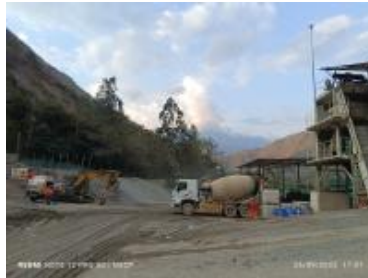
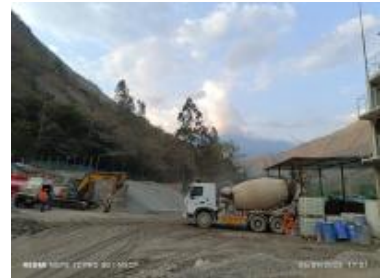
PLANTA DE CONCRETO: PRODUCCIÓN DE CONCRETO, PRODUCCIÓN DE SHOTCRETE PARA EL TÚNEL.

PRODUCCIÓN DE CONCRETO PARA LOZA DE FUNDACIÓN DE POZO DE VERTIDOS, PRODUCCIÓN DE SHOTCRETE PARA EL TÚNEL CON SU RESPECTIVO CONTROL DE CALIDAD.

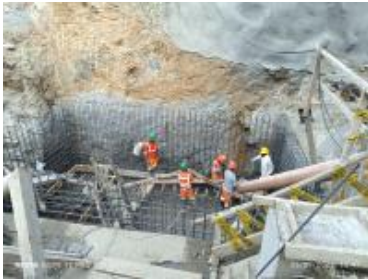
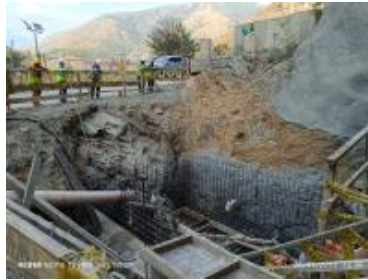
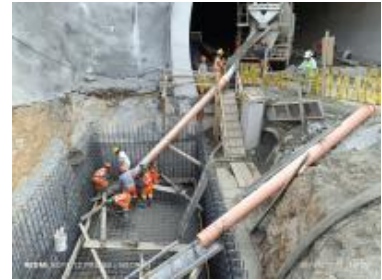
PROGRESIVA: KM6+245  
VACIADO DE CONCRETO F'C=280KG/CM2 EN LOZA DE FUNDACIÓN DE POZA DE VERTIDOS.  
CONTROL DE CALIDAD POR LA SUPERVISIÓN.

SE APRECIA VACIADO DE CONCRETO F'C=280KG/CM2 EN LOZA DE FUNDACIÓN DE POZA DE VERTIDOS QUE ALMACENARA AGUAS RESIDUALES.  
MO: 1 INGENIERO ESPECIALISTA EN HIDROLOGÍA E HIDRÁULICA DE LA SUPERVISIÓN, 1 INGENIERO ESPECIALISTA EN SUELOS Y PAVIMENTOS DEL CONTRATISTA, 1 INGENIERO ASISTENTE DE OBRAS DE ARTE, 1 TÉCNICO EN LABORATORIO DE LA SUPERVISIÓN, 1 TÉCNICO EN LABORATORIO DEL CONTRATISTA, 1 PREVENCIÓNISTA (SSOMA), 1 CAPATAZ, 3 OPERARIOS, 4 OFICIALES, 2 PEONES, 1 OPERADOR.  
EM: 1 MIXER, 1 VIBRADOR PARA CONCRETO, HERRAMIENTAS MANUALES.

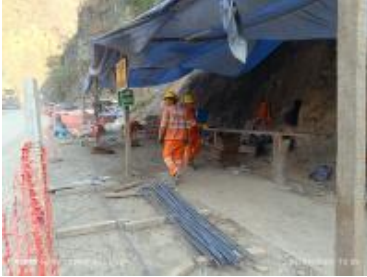
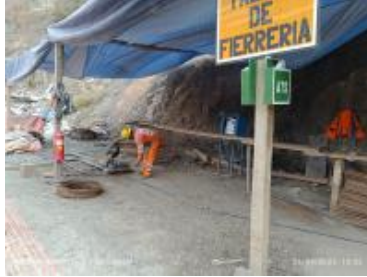
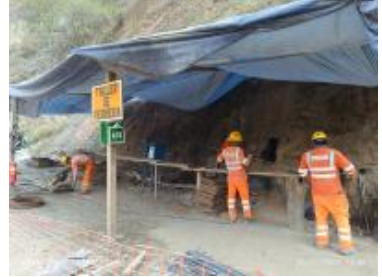
PROGRESIVA KM6+260 (ACCESO PROVISIONAL)  
ACOPIO TEMPORAL DE MATERIALES, TALLER TEMPORAL DE CARPINTERÍA METÁLICA Y MADERA.

HABILITACIONES DE ACERO PARA LA POZA DE VERTIDOS, ARQUETAS.  
MO: 1 PREVENCIÓNISTA, 1 CAPATAZ, 2 OPERARIOS, 3 OFICIALES.  
EM: 2 AMOLADORAS, HERRAMIENTAS MANUALES.

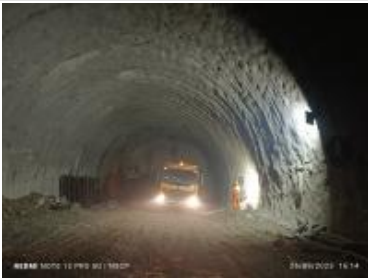
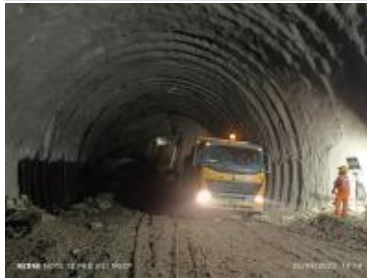
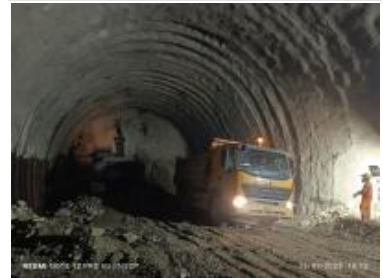
- Hoy 26.09.2023 no se aprecia extracción de material (Borde) de la Cantera Santa Rosa.
- Excavación de Roca Tipo V y demás actividades que genera la excavación en el frente del portal de salida hacia la bahía: PK7+887.59@PK7+903.5 (Excavación para contra bóveda inicio hoy 26.09.2023); asimismo se apreció el quipo excavado sobre oruga emitiendo dióxido de carbono en demasía.

DESPUÉS DE LAS ACTIVIDADES DE LA 2DA FASE CORRESPONDE REALIZAR LA EXCAVACIÓN DE ROCA TIPO V EN CONTRA BÓVEDA.  
 SE APRECIA ACTIVIDADES PROPIAS A LA EXCAVACIÓN DE ROCA TIPO V Y ACTIVIDADES QUE SE GENERAN DESPUES DE ESTA, EN EL PORTAL DE SALIDA DEL TÚNEL HACIA LA BAHÍA; EL MATERIAL EXCAVADO SE PROCEDE A ELIMINAR AL DME KM4+980. LUEGO DE LA VERIFICACIÓN DE LAS ACTIVIDADES Y PREVIA LA AUTORIZACIÓN DE LA SUPERVISIÓN SE PROCEDE A REALIZAR EL LANZAMIENTO DE SHOTCRETE PARA REFUERZO DEL ÁREA EXCAVADA, LUEGO SE REALIZA LA INSTALACIÓN DE CIMBRAS O CERCHAS PARA ROCA TIPO V PARA PROSEGUIR CON EL LANZAMIENTO DE SHOTCRETE PARA REFUERZO, ES NECESARIO INDICAR QUE YA INSTALADAS LA CIMBRAS O CERCHAS EN 8M SE PROCEDE INSTALAR LOS MICROPILOTES EN ROCA TIPO V (12M CON TRASLAPE DE 4M) E INYECCIÓN DE LECHADA EN LOS MICROPILOTES.  
 SE APRECIA QUE, LA EXCAVADORA SOBRE ORUGA ESTA EMITIENDO EXCESIVO MONOXIDO DE CABORNO CONTAMINANDO EL ÁREA DE TRABAJO.

- Se recomienda al contratista continuar con la programación de las actividades en cumplimiento al cronograma actual aprobado; se recomienda constante mantenimiento de sus equipos y maquinarias.
- Se recomienda a la supervisión agilizar de manera oportuna los permisos respectivos para la explotación de la Cantera Chaullay; asimismo se recomienda mayor control de las actividades en obra.

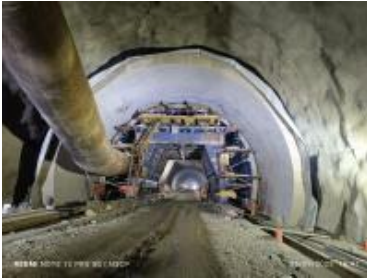
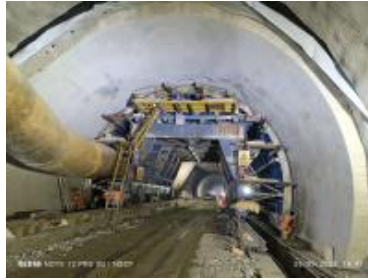
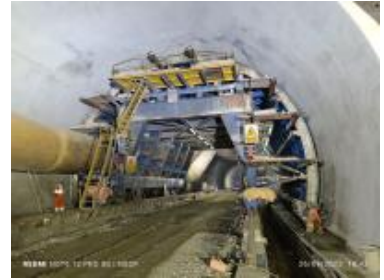
PROGRESIVA: KM7+131.52@KM7+143.52, MOD 77  
SOLAQUEO DE CONCRETO REVESTIMIENTO F'C=300KG/CM3 DEL TÚNEL PRINCIPAL (MODULO N°77)

SOLAQUEO DE CONCRETO REVESTIMIENTO F'C=300KG/CM3 DEL TÚNEL (SECCIÓN DEL ENCOFRADO METÁLICO DE 12M Y CARRO TRANSPORTADOR). ES NECESARIO INDICAR QUE EL VACIADO DE CONCRETO DE REVESTIMIENTO SE REALIZÓ EL SABADO 23.09.2023 A HORAS DE LA NOCHE.

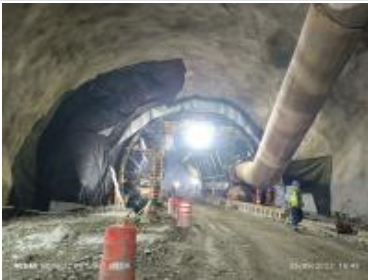
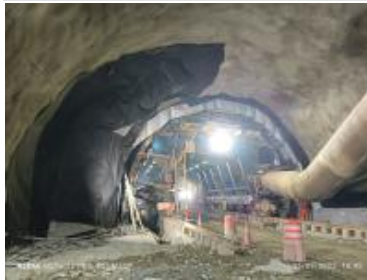
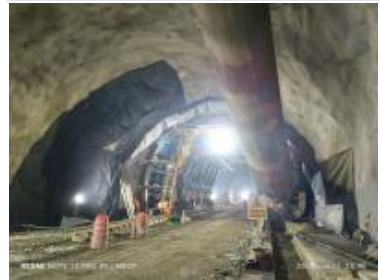
PROGRESIVA: KM7+117@KM7+131.

SE CONTINUA CON LOS TRABAJOS DE MAYORES METRADOS DE IMPERMEABILIZACIÓN. SE APRECIA TENDIDO DEL GEOTEXTIL, RECUBIERTA POR LA LAMINA IMPERMEABILIZANTE DE 2MM Y LA INSTALACIÓN DE TUBERÍA DE  $\varnothing$ 110MM.

ES NECESARIO INDICAR QUE, PARA ESTA ACTIVIDAD SE TIENE UN ANDAMIO ESPECIFICO PARA REALIZAR LOS TRABAJOS EN ALTURA SEGUN LOS EQUIPOS INDICADOS EN EL ET, TDRs, CONTRATO Y LA OFERTA DEL CONTRATISTA. QUE PERMITEN MEJOR EFICIENCIA Y RENDIMIENTO AL REALIZAR ESTA ACTIVIDAD, SIN EMBARGO, SE ESTA USANDO EL ENCOFRADO METÁLICA DEL CONCRETO DE REVESTIMIENTO PARA HACER LOS TRABAJOS EN ESTE FRENTE GENERANDO UN AVANCE MUY LENTO E INCREMENTANDO EL RIESGO DE PERSONAL QUE REALIZA ESTA ACTIVIDAD.

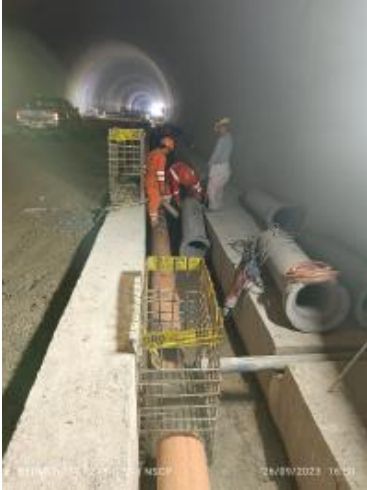
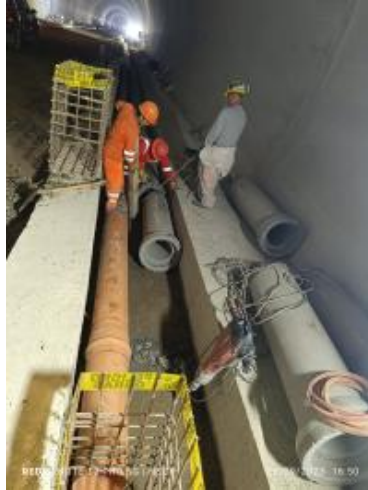
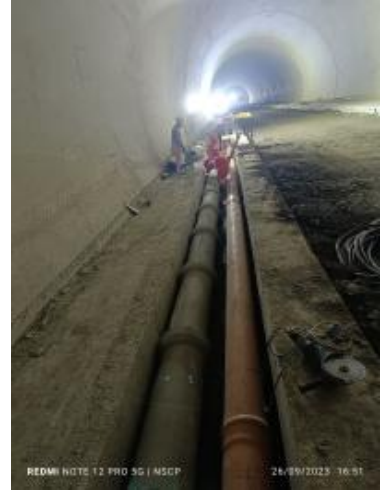
PROGRESIVA: KM6+880- KM6+915  
INSTALACIÓN DE TUBERÍA DE CONCRETO DE d=300MM.

SE APRECIA INSTALACIÓN DE TUBERÍA DE CONCRETO DE 300MM PARA DRENAJE AGUAS SERVIDAS Y/O RESIDUALES.  
MO: 1 PREVENCIÓNISTA (SSOMA), 1 CAPATAZ, 1 OPERARIO, 2 OFICIAL.  
EM: 2 AMOLADORA, 2 TALADROS MANUALES, 2 PERFORADORAS MANUAL, HERRAMIENTAS MANUALES.

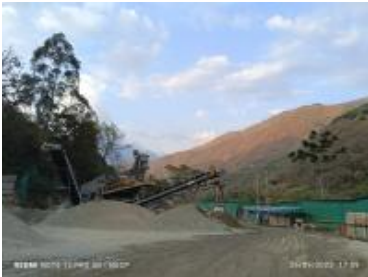
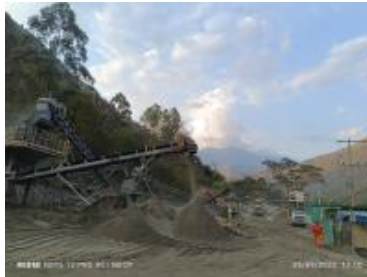
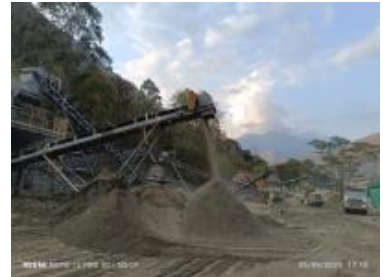
PLANTA TRITURADORA (CHANCADORA): PRODUCCIÓN DE MATERIAL PARA SUB BASE DE LA ALCANTARILLA MCA.

SE APRECIA PRODUCCIÓN DE MATERIAL PARA SUB BASE QUE SERA COLOCADA EN EL LA ALCANTARILLA MCA 5x5M UBICADA EN EL KM6+200, ESTA PRODUCCIÓN SE VIENE REALIZANDO DESDE EL DÍA 25.09.2023.

SE APRECIA LAS FAJAS, MOTORES, Y TODOS LOS COMPONENTES DE LA PLANTA TRITURADORA EN FUNCIONAMIENTO PARA LA PRODUCCIÓN DE AGREGADO.

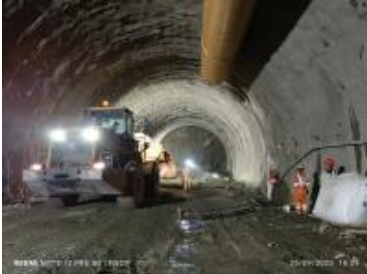
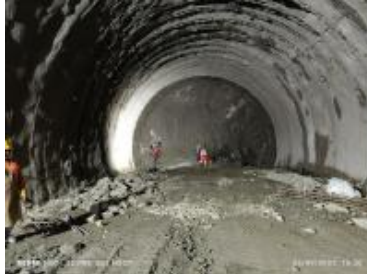
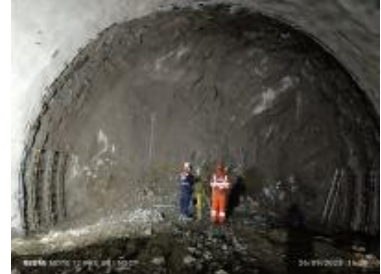
- Excavación, Eliminación de Roca Tipo IV, Instalación de pernos, Cimbras para roca Tipo IV, lanzamiento de Shotcrete de la Bahía-Portal Salida (Adicional N°10, ambos turnos diurno-nocturno) cabe resaltar que, al realizar voladura en promedio de avance es de 2 a 3 metros.

SE CONTINUA CON LA EJECUCIÓN DEL ADICIONAL N°10. SE APRECIA PROCESOS CONSTRUCTIVOS DE PERFORACIÓN, VOLADURA, EXCAVACIÓN DE ROCA TIPO IV EN BAHÍA HACIA PORTAL DE SALIDA DEL TUNEL, ELIMINACIÓN DE ROCA TIPO IV, INSTALACIÓN DE PERNOS, CIMBRAS O CERCHAS PARA ROCA TIPO IV, LUEGO DE LA VERIFICACIÓN DE LAS ACTIVIDADES Y PREVIA LA AUTORIZACIÓN DE LA SUPERVISIÓN SE PROCEDE A REALIZAR EL LANZAMIENTO DE SHOTCRETE PARA REFUERZO DEL ÁREA EXCAVADA Y DE LA CIMBRA INSTALADA; ACTIVIDADES QUE SE VIENEN REALIZANDO EN LOS TURNOS DIURNO Y NOCTURNO.  
 MO: 1 INGENIERO ASISTENTE DE PRODUCCIÓN, 1 PREVENCIÓNISTA (SSOMA), 1 CAPATAZ, 17 OPERADORES, 1 OPERARIO, 4 OFICIALES, 1 TÉCNICO ELECTRICISTA, 1 MECÁNICO, 1 VIGÍA, 1 TOPOGRAFO, 1 AUXILIAR DE TOPOGRAFÍA, 1 AYUDANTE DE TOPOGRAFÍA.  
 EM: 1 MARTILLO HIDRÁULICO (PICOTÓN), 1 JUMBO, 1 TELEHANDLER, 1 EQUIPO ROBOTIZADO PARA LANZAMIENTO DE SHOTCRETE, 4 MIXERES, HERRAMIENTAS MANUALES, 1 ESTACIÓN TOTAL ROBÓTICA, 1 EXCAVADORA SOBRE ORUGA, 2 CARGADORES FRONTALES, 6 VOLQUETES
