## BITACORA ELECTRÓNICA DE OBRA

NUMERO DE INFORME No. 0184-2023  
 CONTRATO DE OBRA: No. 127-2018-MTC/ 20  
 EMPRESA CONTRATISTA: CHINA RAILWAY 20 BUREAU GROUP CORPORATION  
 OBRA: "CONSERVACIÓN POR NIVELES DE SERVICIO Y OPERACIÓN DEL CORREDOR VIAL; HUANUCO- LA UNION- HUALLANCA –DV. ANTAMINA – EMP.PE 3N" ( TINGO CHICO) - NUEVAS FLORES - LLATA- ANTAMINA - TRAMO 1 LONGITUD: 52.92 KMS.  
 MONTO DEL CONTRATO : S/ 1,241,495,685.46 INCLUYE IGV  
 MONTO DEL CONTRATO TRAMO 1 ( OI-1) ; S/ 323,942,616.32 Nuevo Monto del Presupuesto OI-1 S/ 395 427 697,64,Inc. I.G.V con precios a junio 2018  
 SUPERVISOR: CONSORCIO SUPERVISOR LOUIS BERGER - HOB  
 CONTRATO DE CONSULTORIA DE OBRA N° 144 -2018-MTC/20.2  
 MONTO DEL CONTRATO DE CONSULTORIA: S/. 123,625,905,13 INCLUYE IGV  
 MONTO ASIGNADO AL PRIMER TRAMO (PRIMER EQUIPO) : S/ 27,450,314.74 INCLUYE IGV LA OBRA ACTUALMENTE SE ENCUENTRA EN EJECUCION

## Panel Fotográfico de la Bitacora de Obras

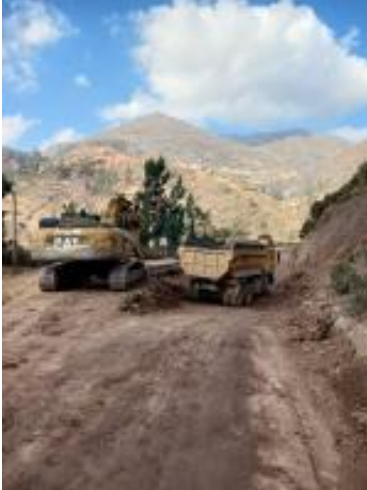
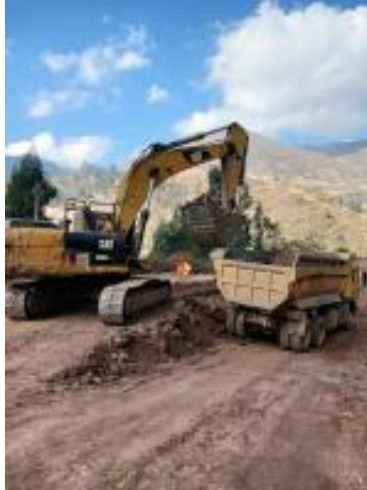
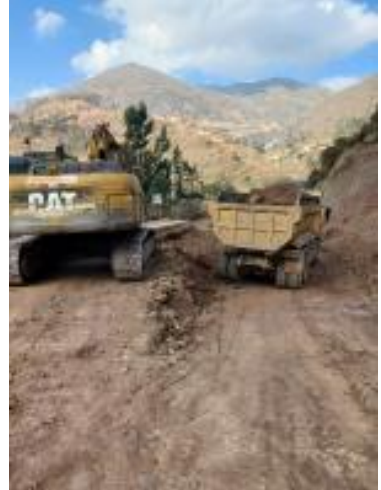
PROGRESIVA KM. 35+860  
CODIGO: MOVIMIENTO DE TIERRAS  
PARTIDA: MEJORAMIENTO DE SUELOS

En las progresivas Km. 35+860 se realiza el corte del carril izquierdo para iniciar los mejoramientos y la conformación del terraplén en zona de mejoramientos de suelos, se utiliza una excavadora de oruga., una motoniveladora, una compactadora de rodillo y un camión cisterna , trabajan 1 capataz, 3 operadores, 1 chofer, 2 obreros, 2 vigias li

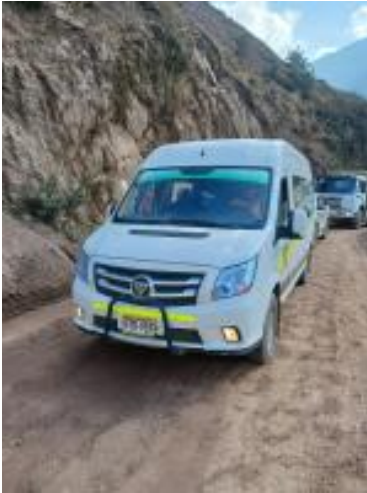
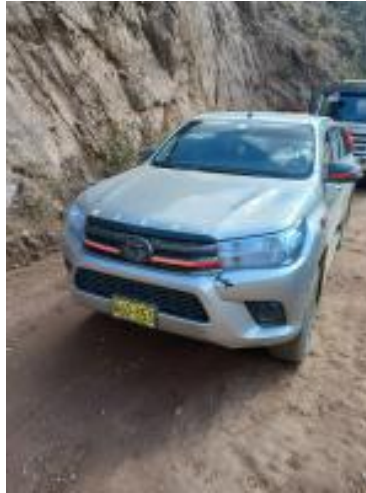
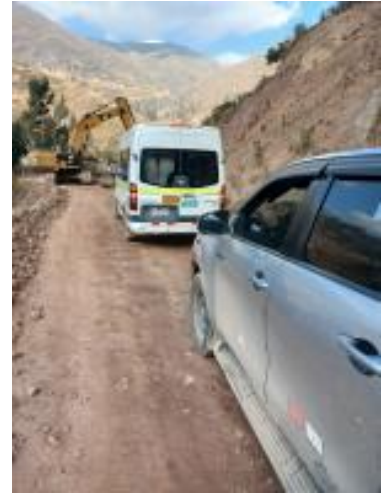
PROGRESIVA KM. 35+860

En la progresiva Km. 35+860 se ha verificado en campo 7 vehiculos trabajando el dia de hoy, en esta progresiva se evidencia a dos vehiculos de la supervisión.

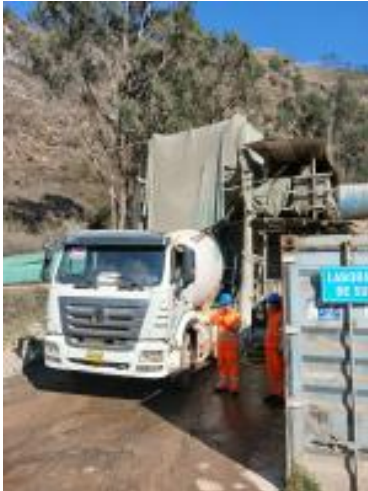
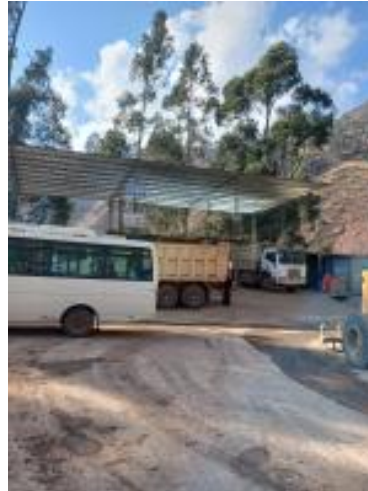
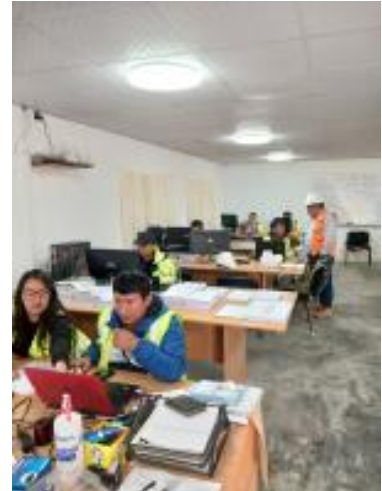
PROGRESIVA KM. 37+730  
VISITA DE SEGUIMIENTO Y MONITOREO AL TRAMO 1 ( OI-T1) : CAMPAMENTO DEL CONTRATISTA ( PLANTA CAMPESINA DE CONCRETO, TALLER Y OFICINAS)

En la progresiva Km. 37+730 se realiza visita de seguimiento y monitoreo al campamento de la contratista, donde se verifica el funcionamiento de la planta campesina dentro del campamento, taller y oficinas con el fin de entregar el cuaderno de obra, que estaba en manos de la Supervisión

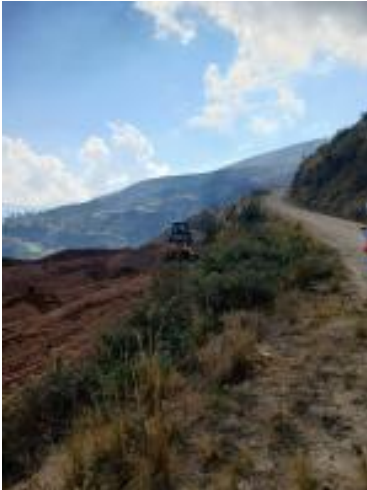
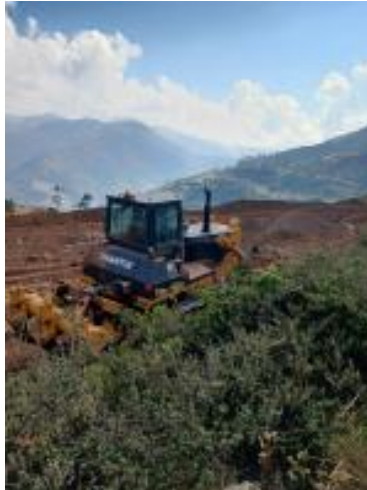
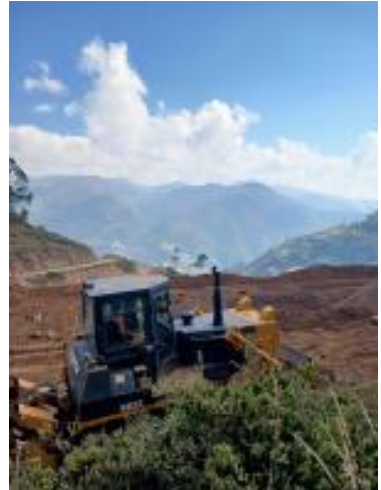
PROGRESIVA KM. 40+600  
VISITA DE SEGUIMIENTO Y MONITOREO AL TRAMO 1 ( OBRAS INICIALES) : VISITA A DME 40+600  
ACTIVIDADES DE CONFORMACION ( ADICIONAL No, 23)

En la progresiva Km. 40+600 se realiza visita al DME 40+600 del aprobado adicional No. 23 donde se verifica que se continua con las actividades de transporte de material excedente hacia el DME y la conformación del material excedente utilizando: 1 tractor de oruga y 1 volquete trabajan en el sitio 1 capataz, 1 operador, 1 chofer, 2 obreros. 2 vigias 2 ayudantes, Se observa la reducción de los volquetes ( eran subcontratados)

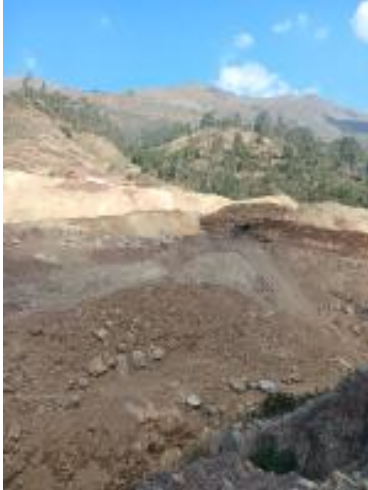
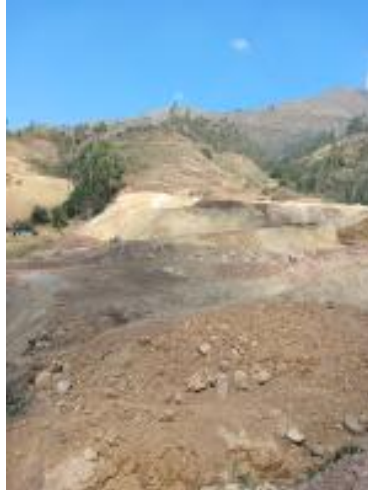
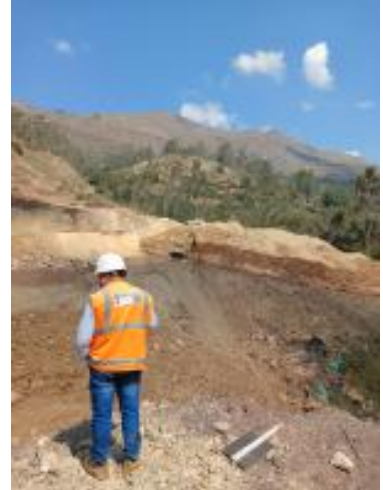
PROGRESIVA KM. 35+850

En la progresiva Km. 35+850 se realiza visita al DME 35+850 del aprobado adicional No. 24 donde se verifica que se continua con las actividades de transporte de material excedente hacia el DME, la conformación del material excedente y la excavación del dentellón donde se realizara el enrocado, ( se observa en el sitio el acopiamiento de rocas ) utilizando: 1 tractor de oruga, 1 excavadora de oruga y 2 volquetes trabajan en el sitio 1 capataz, 2 operador, 2chofer, 2 obreros. 2 vigias 2 ayudantes,

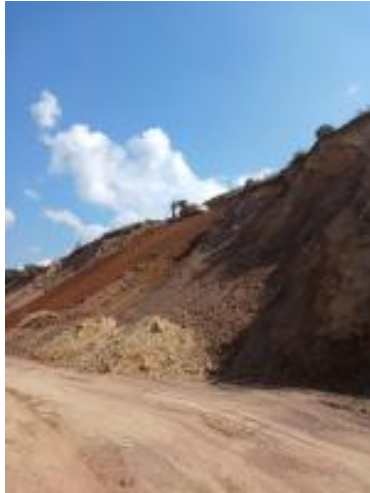
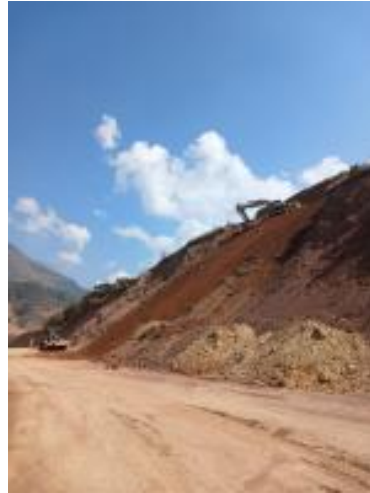
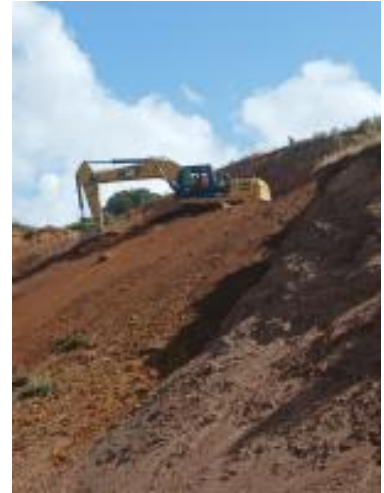
PROGRESIVA KM. 34+080  
CODIGO: 200 MOVIMIENTO DE TIERRAS  
PARTIDA: 202.C EXCAVACION EN MATERIAL SUELTO

en la progresiva Km. 34+080 se realiza el corte de excavación en material suelto, construyendo una terraza en zona donde han ocurrido derrumbes, se utiliza una excavadora de oruga y un cargador frontal, trabajan 1 capataz, 2 operadores, 2 obreros, 2 vigías.

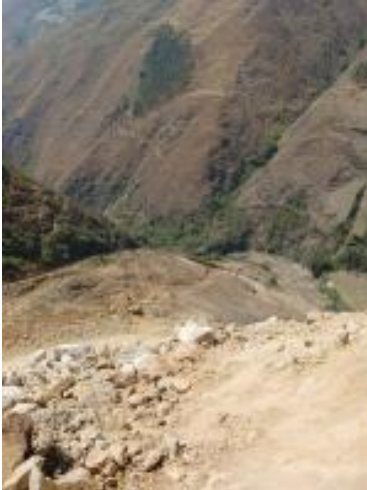
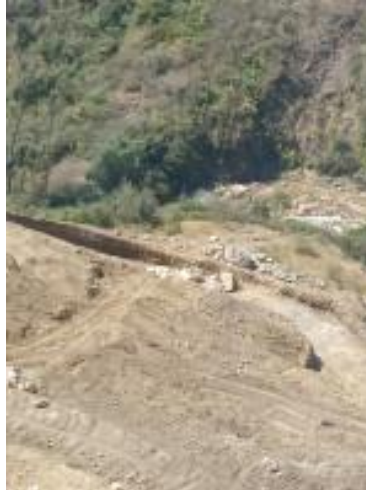
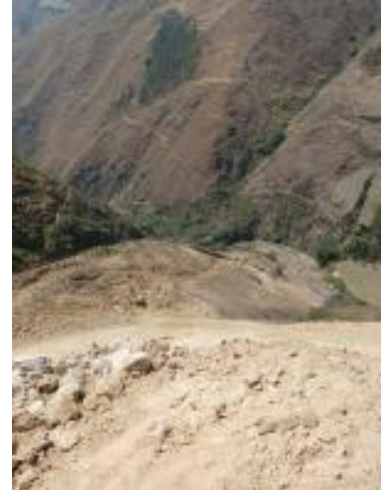
PROGRESIVA KM. 33+440

En la progresiva Km. 33+440 se realiza visita al DME 33+440 donde se verifica que en la zona baja se realiza actividades de excavación del dentellón donde se realiza el enrocado, ( se observa en el sitio el acopiamiento de rocas ) se utiliza : 1 excavadora de oruga, trabajan en el sitio 1 capataz, 1operador, 2 obreros.

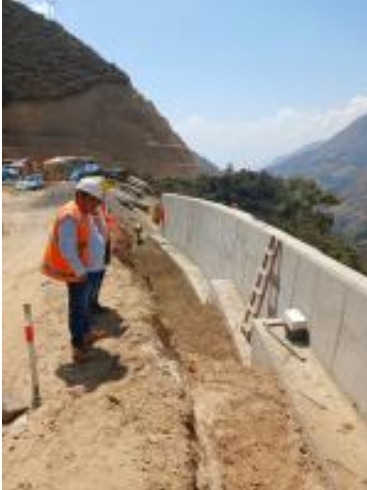
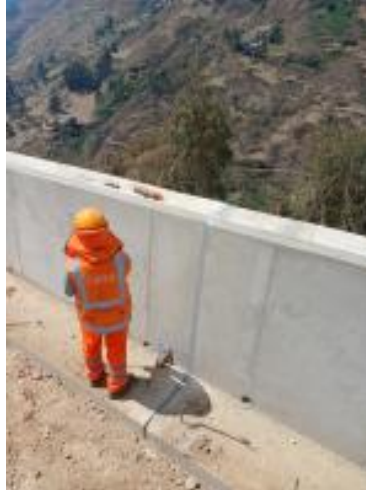
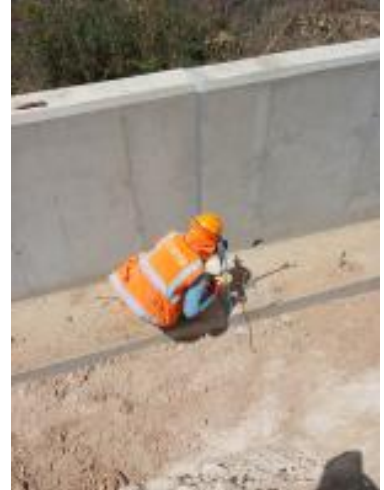
PROGRESIVA KM. 31+857 AL KM. 31+907  
CODIGO: 500 DRENAJE  
PARTIDA 516.A JUNTA PARA MUROS

En la progresiva Km. 31+857 al Km. 31+907 se realiza el sellado de juntas para muros donde se utiliza herramientas menores, trabajan 1 capataz, 3 obreros

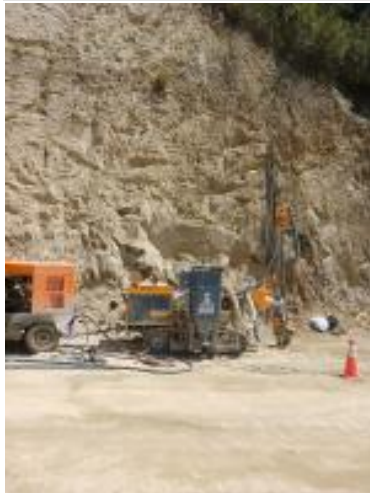
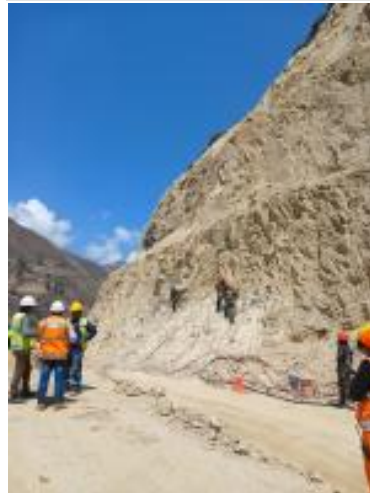
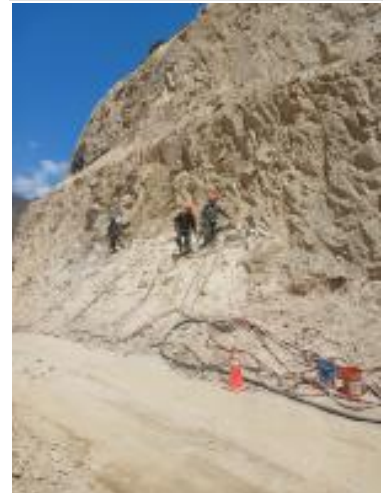
PROGRESIVA KM. 31+400  
VISITA DE SEGUIMIENTO Y MONITOREO AL TRAMO 1 ( OI-T1 ) : LABORES DE PERFORACIÓN PARA  
VOLADURA ( EN ZONA DE TALUD SUPERIOR)

En la ´progresiva Km. 31+400 se realiza perforaciones en la plataforma de la vía donde se utiliza un compresor , un equipo perforador , 2 martillos de perforación, trabajan 1 capataz, 4 obreros, 2 vigías

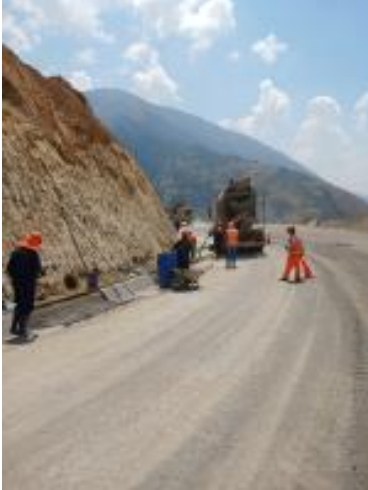
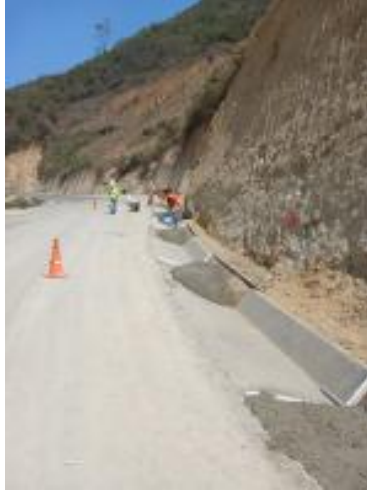
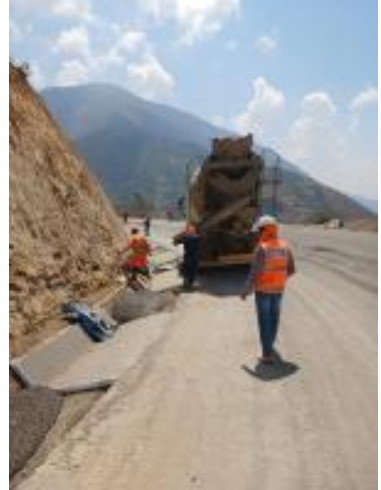
PROGRESIVA KM. 29+190 AL KM. 29+546  
CODIGO . 500 DRENAJE  
PARTIDA 510. A1 CUNETAS REVESTIDAS DE CONCRETO TIPO C-1

En la progresiva km 29+190 al Km. 29+546 se realiza el vaciado para la construcción de cunetas de concreto tipo c.1 ( triangulares) donde se utiliza un camion mixer y herramientas menores, trabajan 1 capataz, 1 operador de mixer, 20 obreros, estan presentes dos técnicos controladores de la Supervisión.

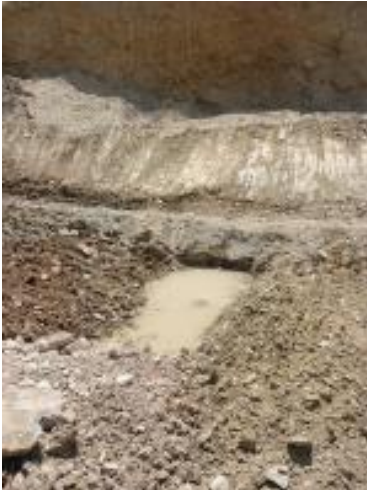
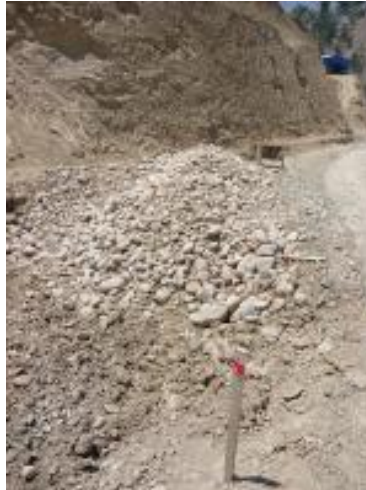
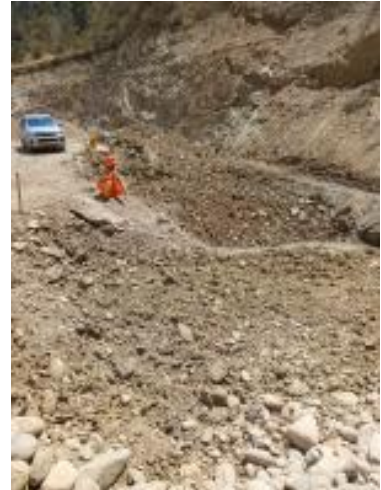
PROGRESIVA 17+620

VISITA DE SEGUIMIENTO Y MONITOREO AL TRAMO 1: ZONA DONDE SE REALIZA MEJORAMIENTOS DE SUELOS CON PRBLEMAS DE HUMEDAD SUBTERRANEA

En la progresiva 17+620 se ubica una zona donde se esta realizando la excavación para realizar mejoramientos de suelos, pero se observa la presencia de agua en la zona, se espera la llegada de los especialistas de suelos para ver de donde aflora el agua, es necesario la construcción de espolón que atraviese la vía, para el desalojo de las aguas subterranas. En el sitio solo esta el capataz, esperando las acciones a realizar.
