BITACORA ELECTRÓNICA DE OBRA

Confirma Bitacora: Si	Nro Informe: 186	Fecha Informe: 29 - 09 - 2023	Nombre De La Obra: Mejoramiento y Conservación por Niveles de Servicio del Corredor Vial: Huánuco – La Unión – Huallanca – Dv. Antamina y Emp. PE-3N (Tingo Chico) – Nuevas Flores – Llata – Antamina, Tramo I.	Personal Encargado: BORIS WALTER AYLLÓN CARCELÉN		
Foto Bitacora:	Foto Bitacora 2:	Foto Bitacora 3:	Foto Bitacora 4:	Foto Bitacora 5:	Foto Bitacora 6:

NUMERO DE INFORME No. 0186-2023
 CONTRATO DE OBRA: No. 127-2018-MTC/ 20
 EMPRESA CONTRATISTA: CHINA RAILWAY 20 BUREAU GROUP CORPORATION
 OBRA: "CONSERVACIÓN POR NIVELES DE SERVICIO Y OPERACIÓN DEL CORREDOR VIAL; HUANUCO- LA UNION- HUALLANCA –DV. ANTAMINA – EMP. PE 3N" (TINGO CHICO) - NUEVAS FLORES - LLATA- ANTAMINA - TRAMO 1 LONGITUD: 52.92 KMS.
 MONTO DEL CONTRATO : S/ 1,241,495,685.46 INCLUYE IGV
 MONTO DEL CONTRATO TRAMO 1 (OI-1) ; S/ 323,942,616.32 Nuevo Monto del Presupuesto OI-1 S/ 395 427 697,64,Inc. I.G.V con precios a junio 2018
 SUPERVISOR: CONSORCIO SUPERVISOR LOUIS BERGER - HOB
 CONTRATO DE CONSULTORIA DE OBRA N° 144 -2018-MTC/20.2
 MONTO DEL CONTRATO DE CONSULTORIA: S/. 123,625,905,13 INCLUYE IGV
 MONTO ASIGNADO AL PRI

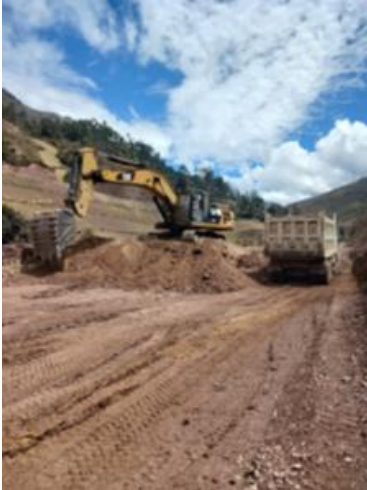
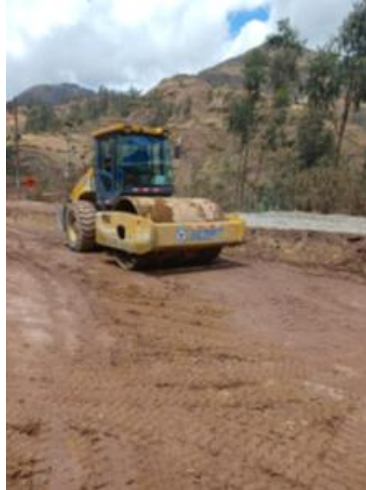
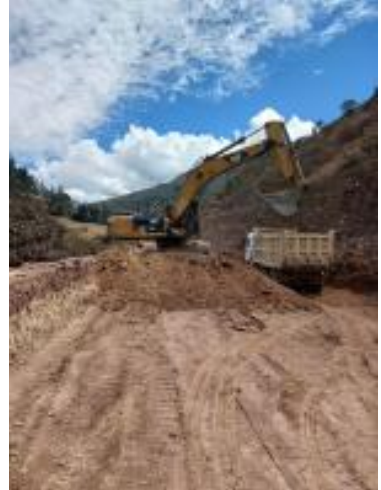
PROGRESIVA KM. 31+460

VISITA DE SEGUIMIENTO Y MONITOREO AL TRAMO 1: ZONA DONDE SE REALIZA MEJORAMIENTOS DE SUELOS

PARTIDA: 210.A PERFILADO Y COMPACTADO DE SUBRASANTE EN ZONAS DE CORTE

En la progresiva 31+460 se esta realizando el perfilado y compactado de subrasante en zonas de corte para realizar luego mejoramientos , se utiliza una excavadora de oruga, una compactadora de rodillo, 3 volquetes, trabajan 1 capataz, 2 operadores, 3 choferes, 2 obreros y 2 vigías.

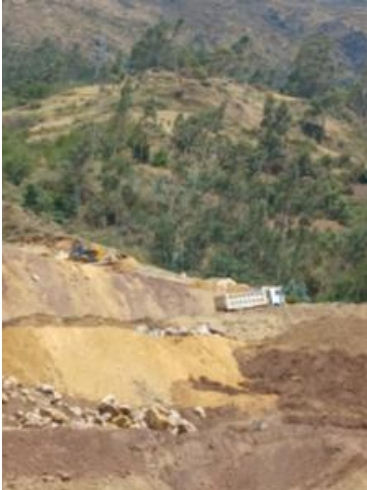
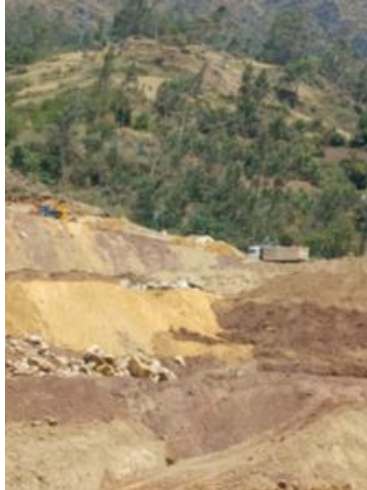
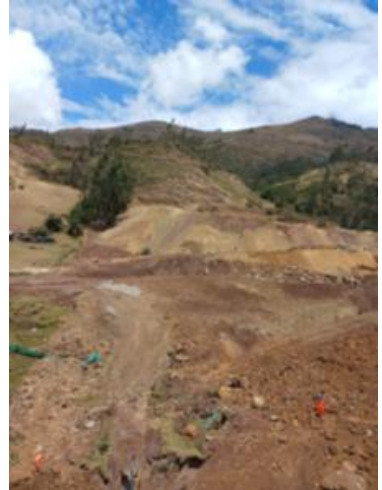
PROGRESIVA KM. 35+850

VISITA DE SEGUIMIENTO Y MONITOREO EN AREAS AUXILIARES: DME KM. 35+850 (ENROCADO EN ZONA DE CAUCE)

En la progresiva Km. 35+850, se realiza visita al DME km. 35+850 donde se aprecia dos tractores de oruga dentro del DME 35+850 una esta dañada se realiza, realizando el enrocado y limpieza del cauce, trabajan 1 capataz, 1operador y 2 obreros

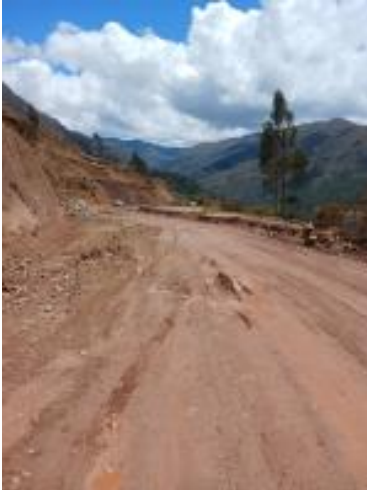
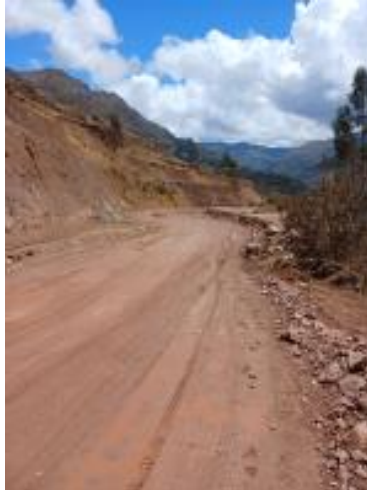
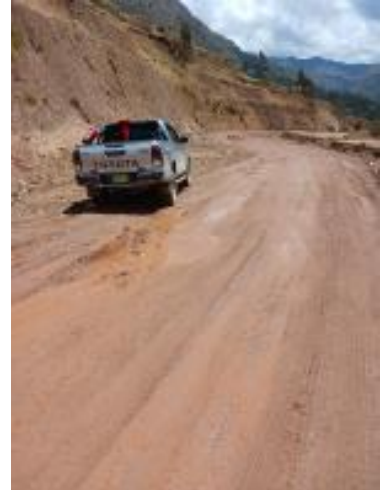
PROGRESIVA KM. 38+800 A KM. 39+000

VISITA DE SEGUIMIENTO Y MONITOREO AL TRAMO 1: ZONA DONDE SE REALIZA MEJORAMIENTOS DE SUELOS CON PROBLEMAS DE HUMEDAD

En la progresiva Km. 38+800 al Km. 39+000 se ubica una zona donde se esta realizando la excavación para realizar mejoramientos de suelos, pero se observa la presencia de agua en la zona, se participo a la Contratista la necesidad de construir un espolón o ventana que drene el agua hacia afuera de la vía,

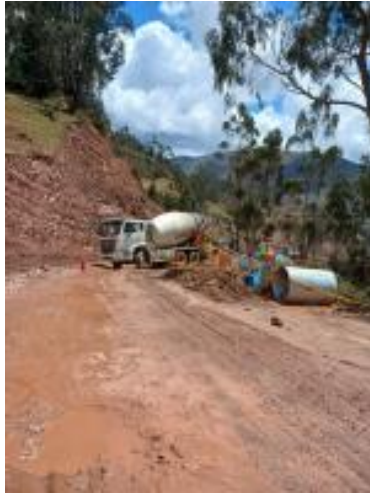
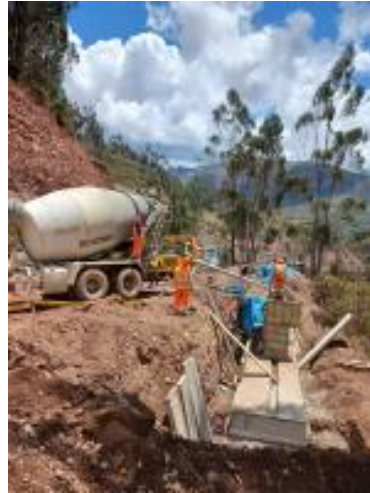
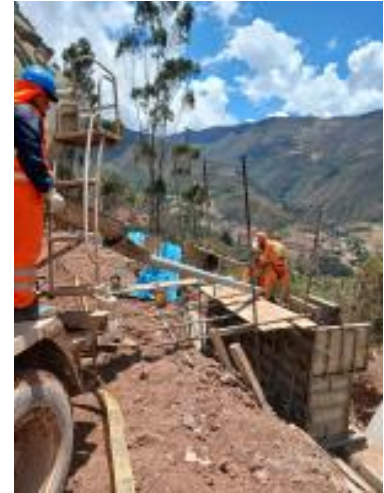
PROGRESIVA KM, 37+371
CODIGO : 500 DRENAJE
PARTIDA 503.F CONCRETO CLASE F (F'C= 140 KG/CM2)

En la progresiva Km. 37+371 se realiza el vaciado de concreto de elevación de muro de concreto ciclópeo , se utiliza una camión mixer, un vibrador de concreto y herramientas menores, Trabajan 1 capataz, 1 operador de mixer, 1 técnico, 6 oficiales, por la Supervisión esta 1 técnico controlador.

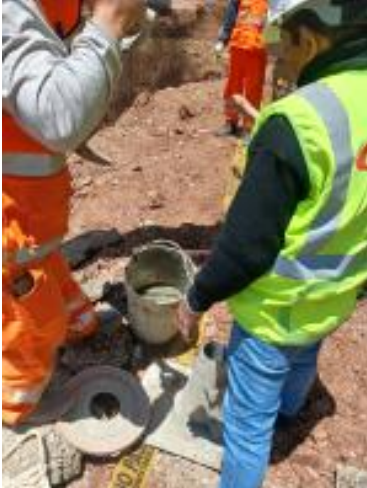
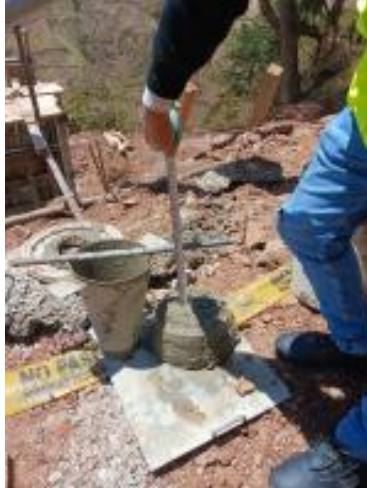
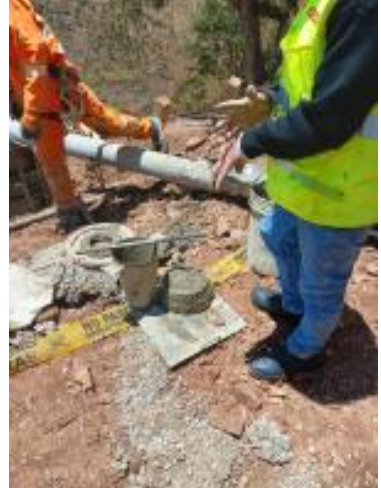
PROGRESIVA KM, 37+371
VISITA DE SEGUIMIENTO Y MONITOREO EN EL TRAMO 1: CONTROL DE ASENTAMIENTO DE LA MEZCLA DE CONCRETO
CODIGO : 500 DRENAJE
PARTIDA 503.F CONCRETO CLASE F (F'C= 140 KG/CM2)

En la progresiva Km. 37+371 se realiza la verificación del slump de la mezcla del vaciado de concreto de elevación de muro de concreto ciclópeo , se utiliza una camión mixer, un vibrador de concreto y herramientas menores, Trabajan 1 capataz, 1 operador de mixer, 1 técnico, 6 oficiales, por la Supervisión esta 1 técnico controlador. 7 pulgadas slump

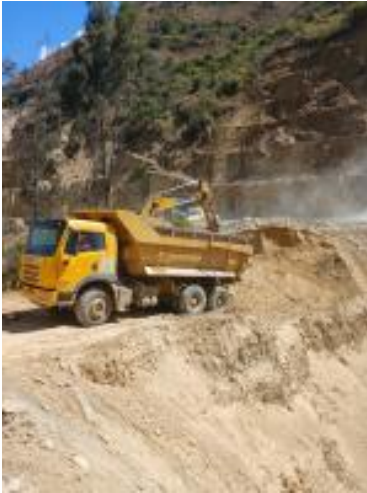
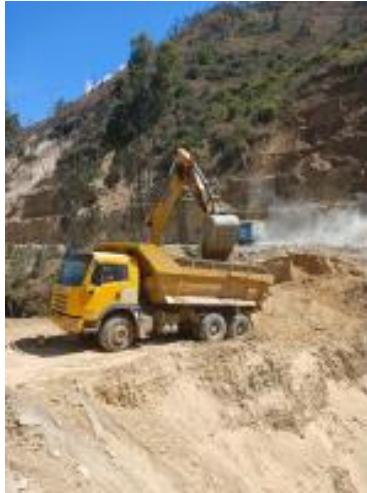
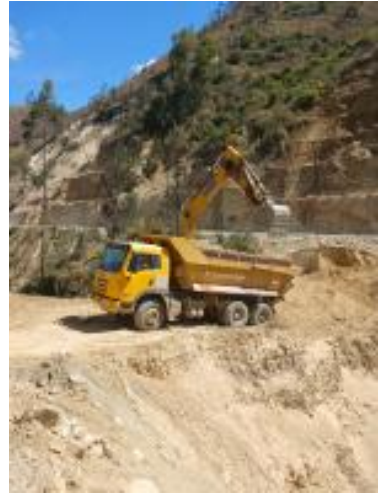
PROGRESIVA KM. 28+100

VISITA DE SEGUIMIENTO Y MONITOREO AL TRAMO 1: DESALOJO DE MATERIAL EN ZONA DE PUEBLO

En la progresiva Km. 28+100 se realiza el desalojo del material que sirvió de acceso provisional cuando se construía el puente sogosh , se transporta y acopia el material granular , Se utiliza una excavadora de oruga, 2 volquetes, Trabajan 1 capataz, 1 operador, 2 choferes y 2 vigias.

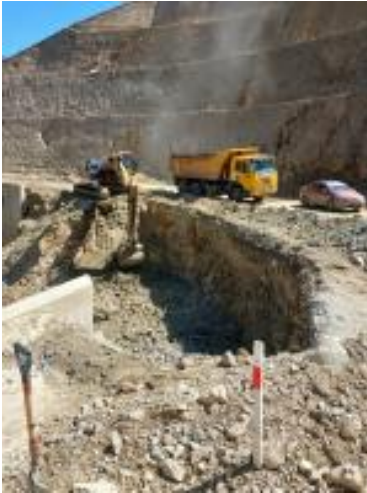
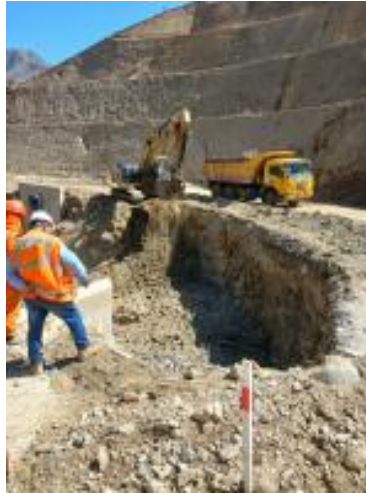
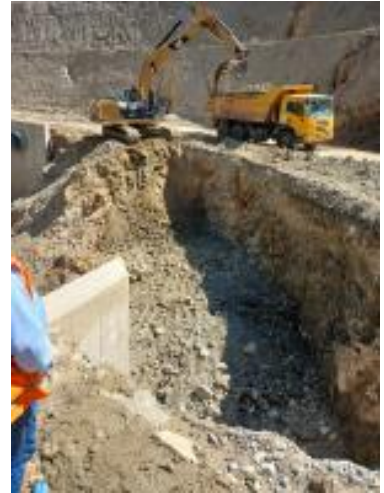
PROGRESIVA KM. 26+364 a KM. 26+411
CODIGO: 500 DRENAJE
PARTIDA No. 501.E EXCAVACION NO CLASIFICADA PARA ESTRUCTURAS

en la progresiva Km. 26+364 se realiza excavación no clasificada para estructuras en el lado izquierdo de la vía para la construcción de muros de contención, se utiliza una excavadora de oruga, trabajan 1 capataz, 1 operador 2 obreros

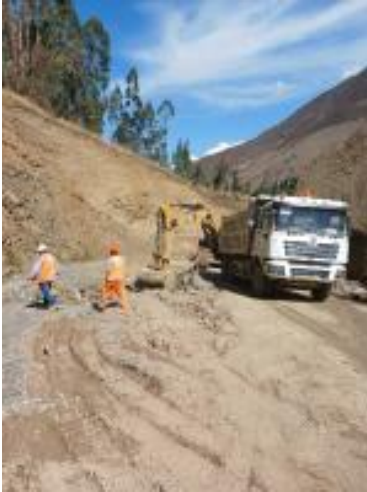
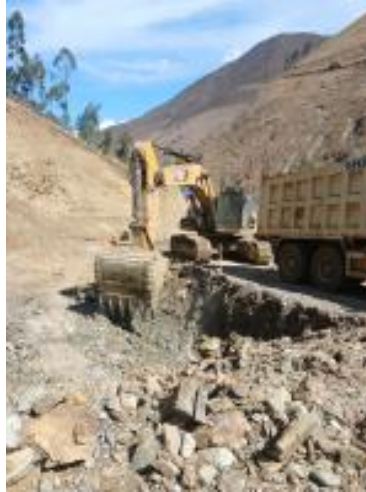
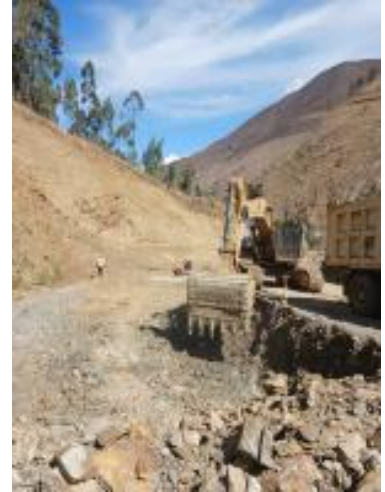
PROGRESIVAS KM. 17+600 AL KM. 27+700

VISITA DE SEGUIMIENTO Y MONITOREO AL TRAMO 1: ZONA DONDE SE REALIZA MEJORAMIENTOS DE SUELOS CON PROBLEMAS DE HUMEDAD SUBTERRANEA (LUEGO DE LLUVIAS)

En la progresiva 17+620 se ubica una zona donde se esta realizando la excavación para realizar mejoramientos de suelos, pero se observa la presencia de agua en la zona, donde ahora por la ocurrencia de lluvias se ha complicado el sector cortado, se inicia la construcción de espolón que atraviese la vía, para el desalojo de las aguas subterranas. En el sitio se utiliza una excavadora de oruga, que ha iniciado las labores de excavación y relleno con piedras para la construcción de espolón, trabajan 1 capataz, 1 operador, 2 vigías,

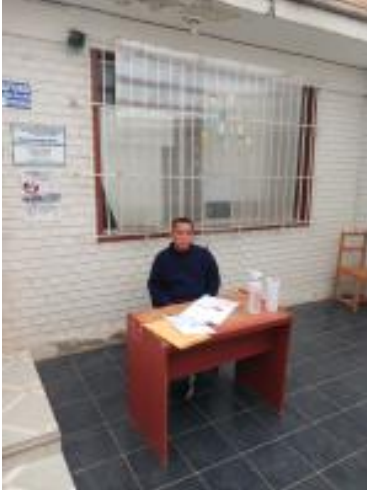
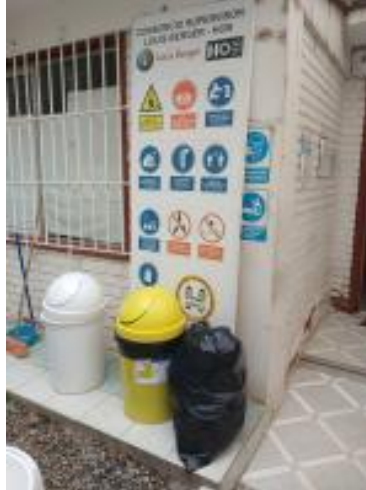
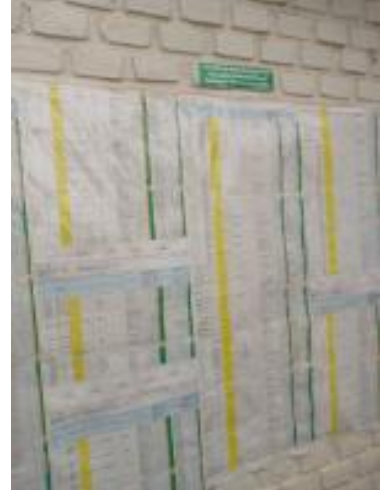
CIUDAD DE HUANUCO

VISITA A LAS OFICINAS DE LA SUPERVISION : EN BUSCA DEL CUIADERNO DE OBRA Y TAREO DIARIO

En la ciudad de huanuco, se realiza visita a las oficinas de la supervisión en busca del cuaderno de obra y el tareo diario de asistencia del personal,
