BITACORA ELECTRÓNICA DE OBRA

Confirma Bitacora: Si	Nro Informe: Soritor 70	Fecha Informe: 29 - 09 - 2023	Nombre De La Obra: Culminación de Obra del proyecto: Mejoramiento de la Carretera Rodríguez de Mendoza-Empalme PE-5N (La Calzada), Tramo: Selva Alegre - Empalme PE-5N (La Calzada)	Personal Encargado: MOISES EDISON CALDERON BELTRAN
---------------------------------	-----------------------------------	---	---	--

Panel Fotográfico de la Bitacora de Obras

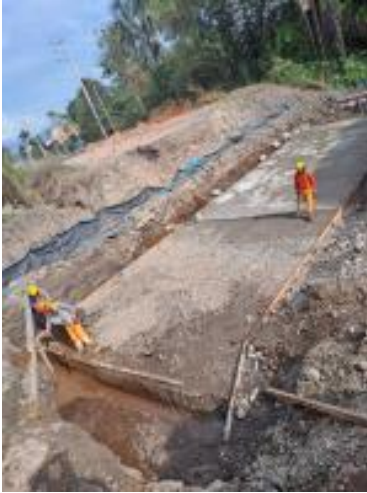
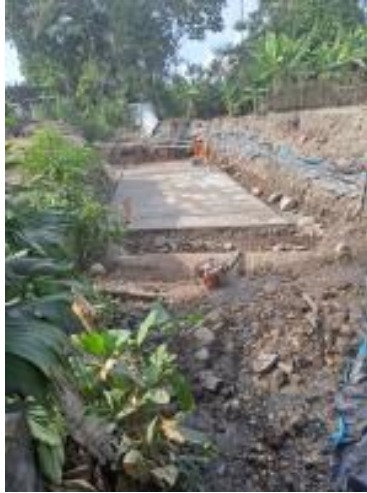
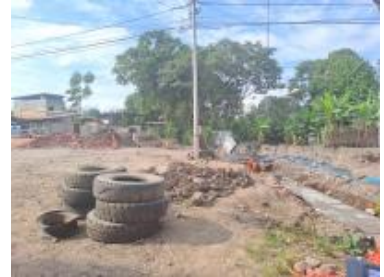
alcantarilla km 11+775 etapa de solado
el concreto solicitado cubrió el 70% de la superficie del solado, se ejecuta zanja perimetral
se verifica señalización de la zona de trabajo

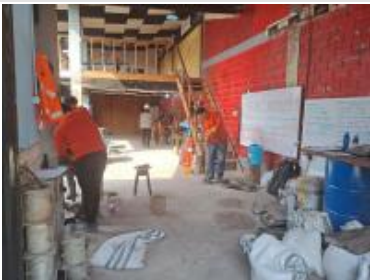
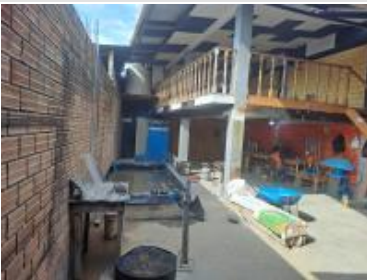
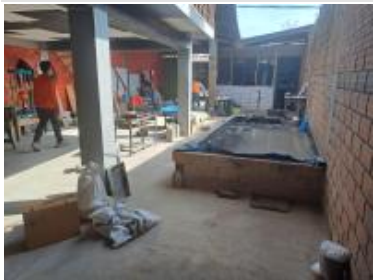
se verifica ensayos en progreso, se observa la salida del densímetro nuclear a campo se verifica ensayos de cbr, concreto endurecido en espera.

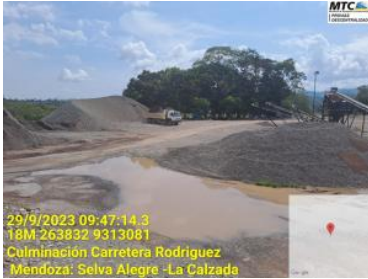
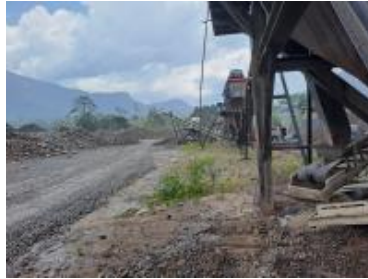
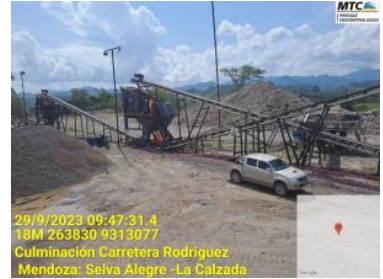
se verifica el carguío de los materiales procesados de piedra filtro de 1" planta chancadora en proceso de reparación

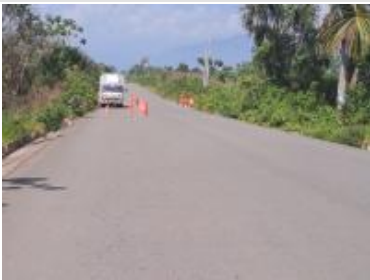
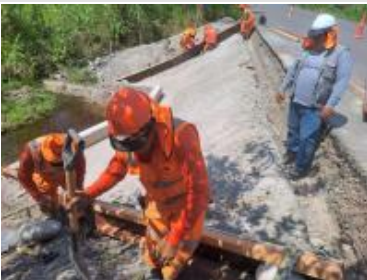
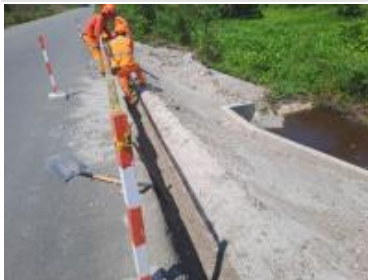
protector de cabezales izquierdo y derecho km 2+436; perfilado de sub rasante en los derrames

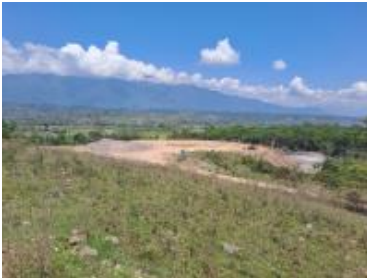
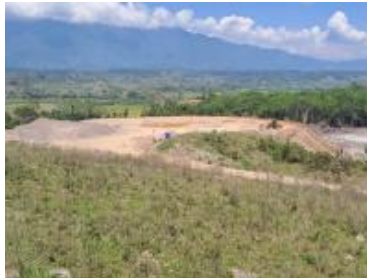
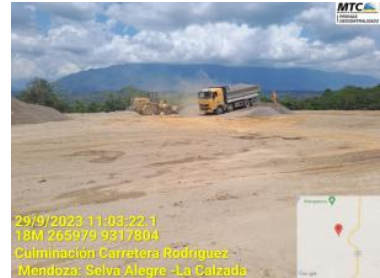
se establece el almacén de dos tipos de material: sub base y filtro

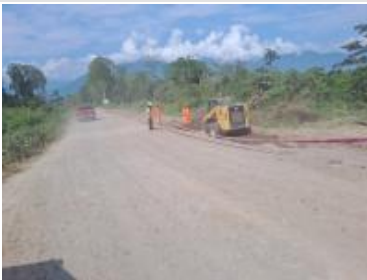
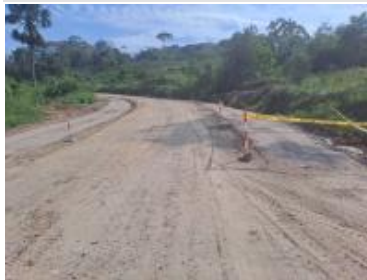
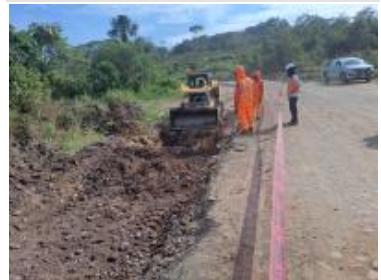
km14+560 eliminación de suelo saturado en el mejoramiento derecho 200 mt
equipo empleado minicargador

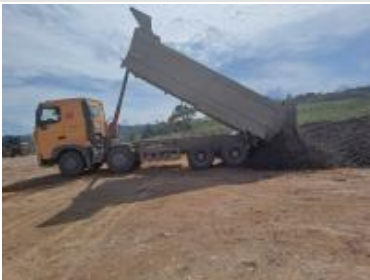
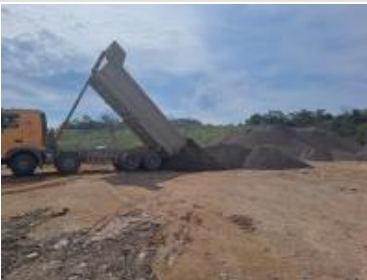
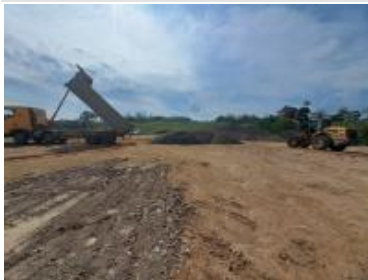
recepción de material filtro 1" de chancadora se establece el almacén de material de sub base y material de filtro

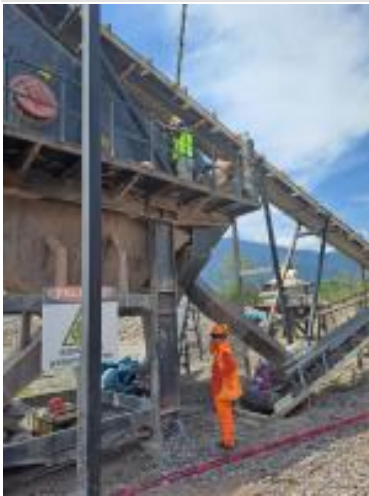
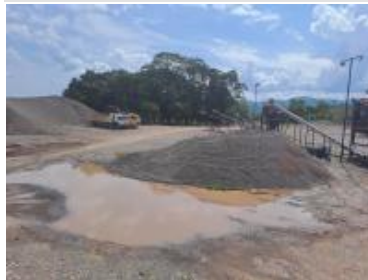
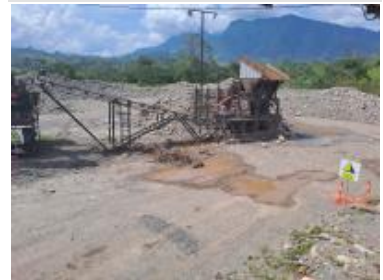
se verifica el carguío y transporte del material de filtro 1" planta chancadora en proceso de reparación

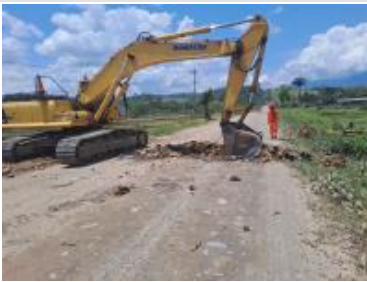
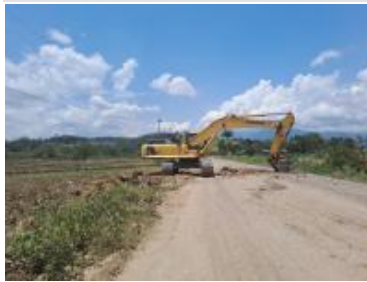
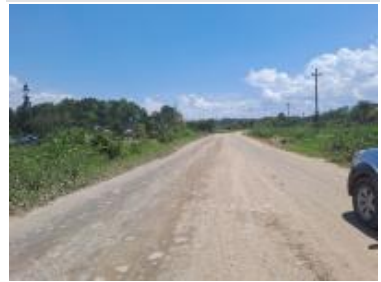
apertura de alcantarilla en 15+220
uso de excavadora en zona de arrozales

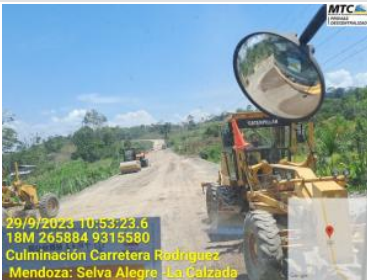
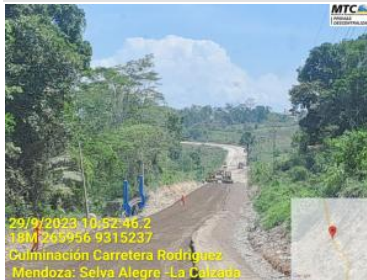
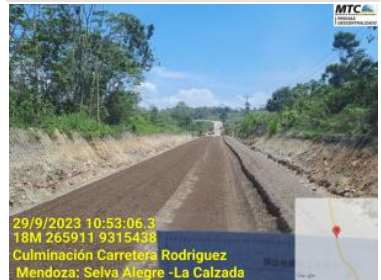
sub base : km 18+400 a 18+700 se extiende y consolida capa de sub base
