BITACORA ELECTRÓNICA DE OBRA

Confirma Bitacora:	Nro Infor me:	Fecha Infor me:	Nombre De La Obra:	Personal Encargado:
Si	71	30 - 09 - 2023	Culminación de Obra del proyecto: Mejoramiento de la Carretera Rodriguez de Mendoza-Empalme PE-5N (La Calzada), Tramo: Selva Alegre - Empalme PE-5N (La Calzada)	MOISES EDISON CALDERON BELTRAN

Panel Fotográfico de la Bitacora de Obras

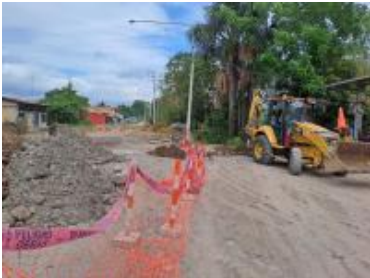
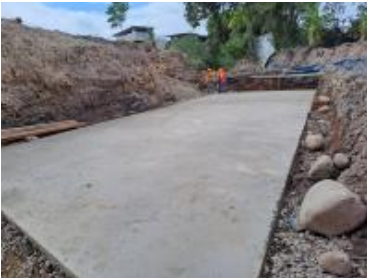
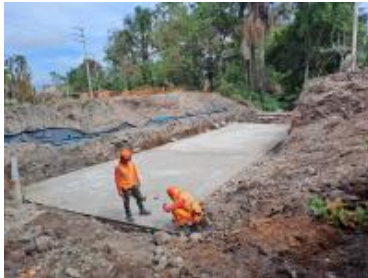
1

Leve

alcantarilla 11+775 solado terminado con fisuras en el empalme , trabajo de trazo

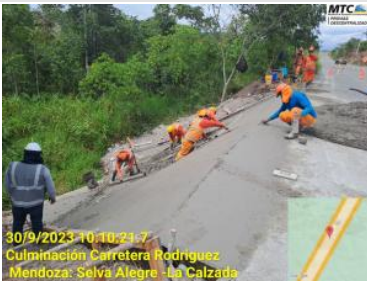
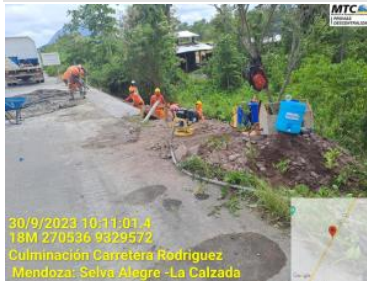
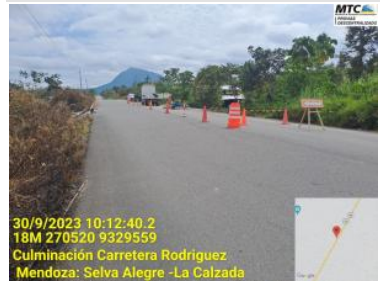
2

alcantarilla 2+991 lado derecho, etapa de llenado de concreto se toman muestras de concreto 09 und

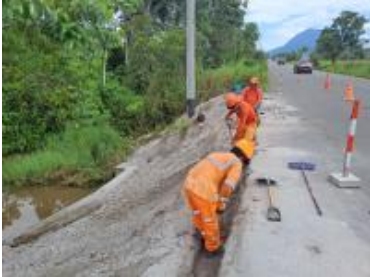
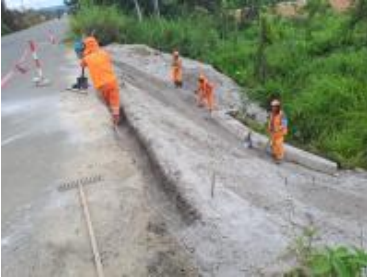
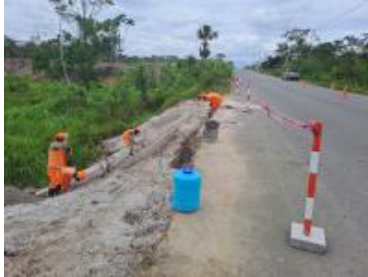
3

Moderado

se verifica trabajo de 2da cuadrilla de drenaje: perfilando cabezales de alcantarilla km 2+990 se verifica la señalización en vía de alto tránsito mediante conos y letreros

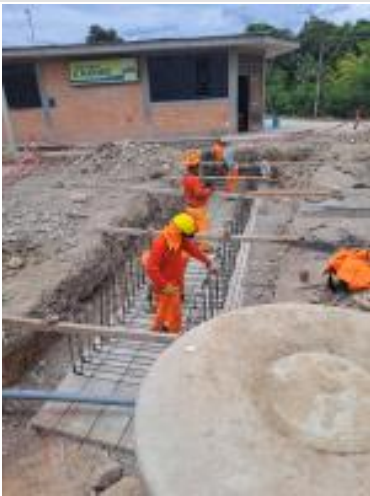
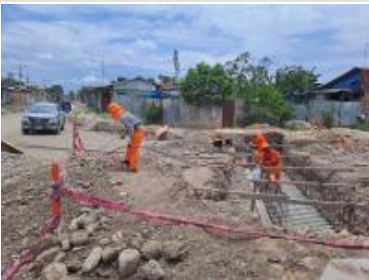
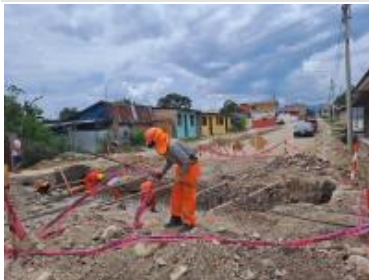
4

alcantarilla 12+ 736: colocación de acero de refuerzo

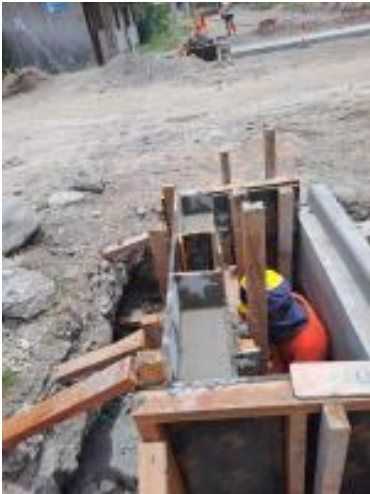
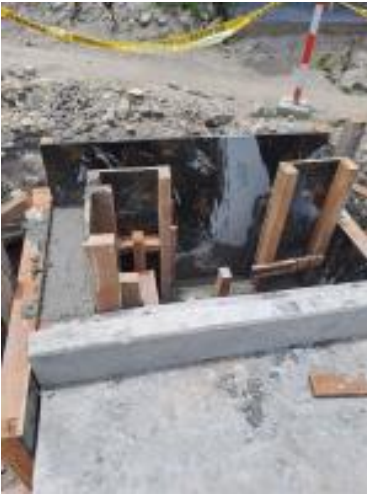
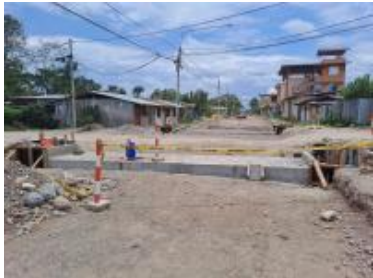
5

llenado de concreto en cabezales de alcantarilla 12+409 12+397 y 12+100

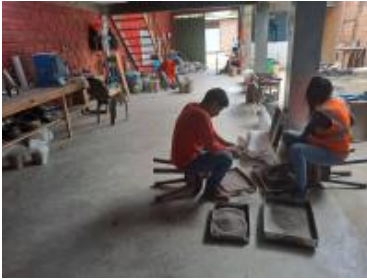
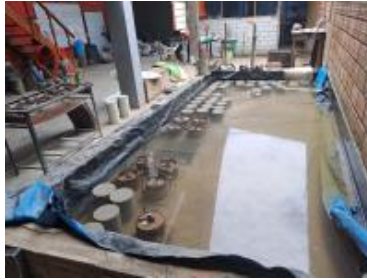
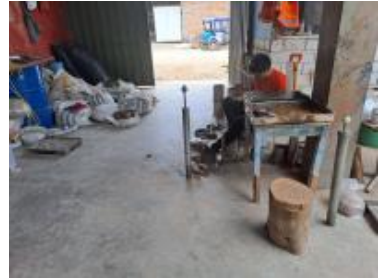
6

se verifica la ejecución de ensayos de suelos y de concreto la poza de curado contiene los especímenes de CBR y testigos de concreto.

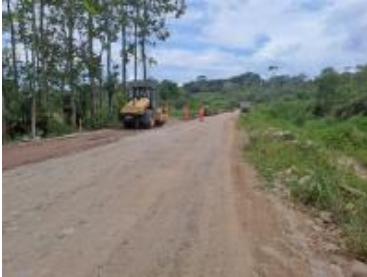
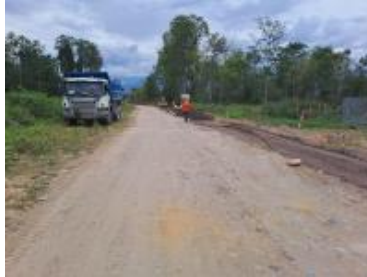
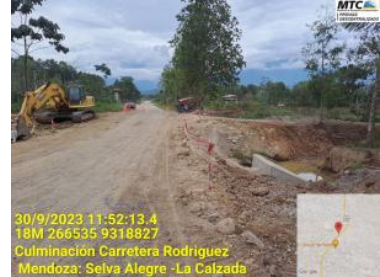
7

mejoramiento izquierdo y derecho del km 14+700 a 14+550
se deja el carril central puesto que ya está conformado.

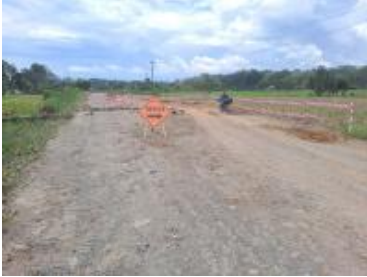
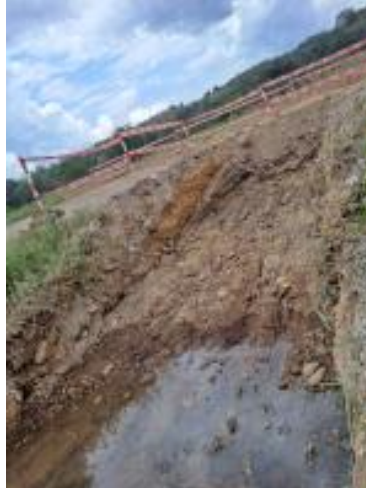
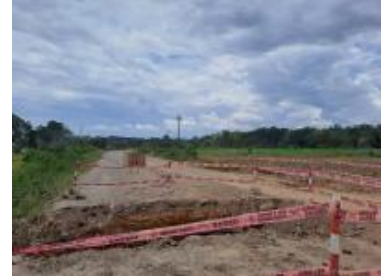
8

apertura de alcantarilla en km15+220
se verifica la señalización de la zona de trabajo mediante cartel preventivo, delineadores y cinta de seguridad.

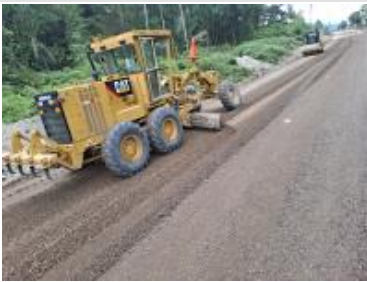
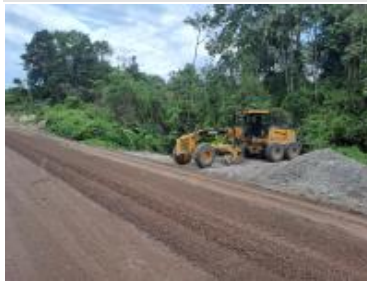
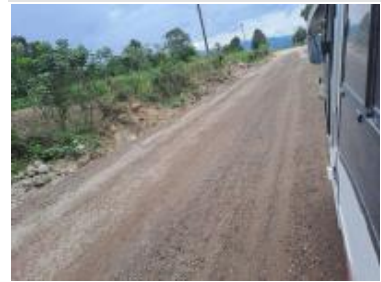
9

se verifica la conformación de capa sub base entre el km18+400 y 18+700
equipo asignado 02 motoniveladoras 02 rodillos liso, cisterna

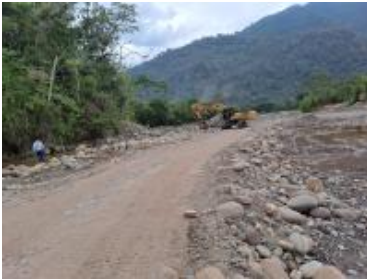
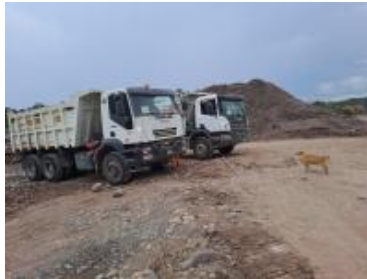
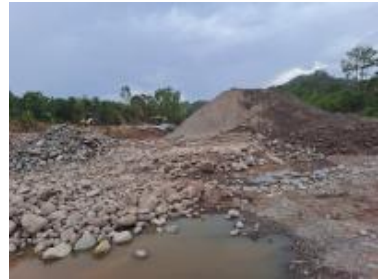
10

se verifica las labores de extracción de las maquinarias asignadas al sector 4 donde se extrae material integral y zarandeado la cantera pertenece al municipio de yorongos

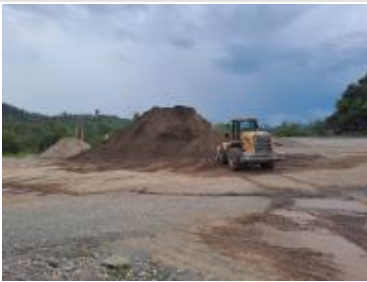
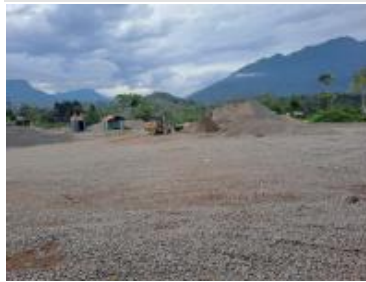
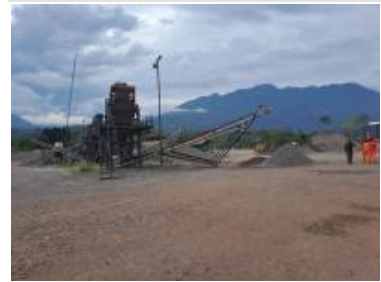
11

se verifica el traslado del material procesado: material de sub base y piedra chancada de 1" las labores se reanudan después del horario de almuerzo, labor hasta las 5:00 pm

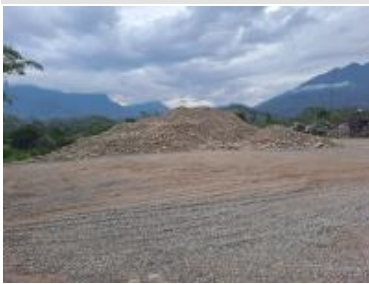
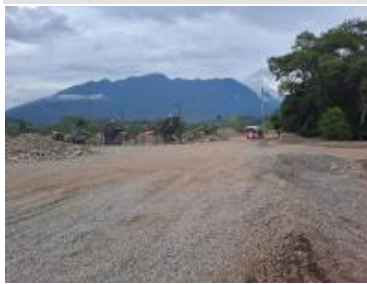
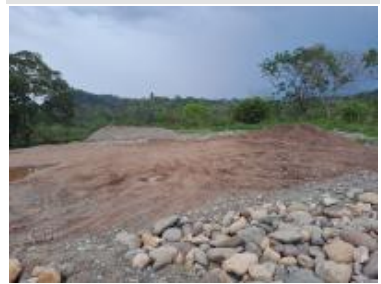
12

se verifica el traslado de 95% del material de sub base, así también el material de filtro 1" de la chancadora los trabajos de reparación en la chancadora han concluido y se verifica que se encuentra en producción

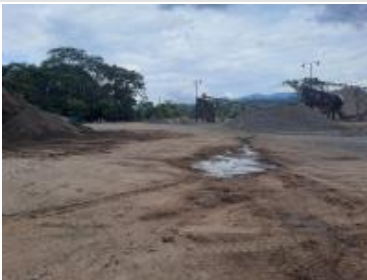
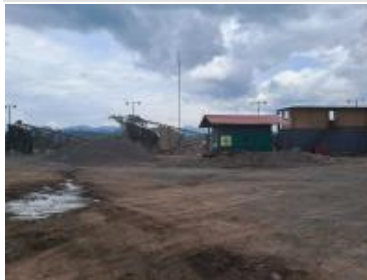
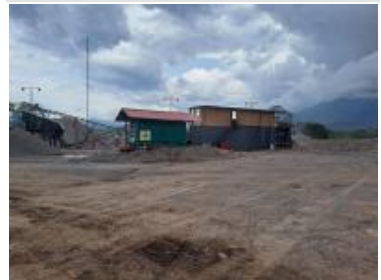
13

puesta en marcha de la planta chancadora
liberación de espacio en terreno en discrepancia, la planta no será trasladada
