BITACORA ELECTRÓNICA DE OBRA

Confirma Bitacora:	Nro Informe:	Fecha Informe:	Nombre De La Obra:	Personal Encargado:
Si	188	02 - 10 - 2023	Mejoramiento y Conservación por Niveles de Servicio del Corredor Vial: Huánuco – La Unión – Huallanca – Dv. Antamina y Emp. PE-3N (Tingo Chico) – Nuevas Flores – Llata – Antamina, Tramo I.	BORIS WALTER AYLLÓN CARCELÉN

NUMERO DE INFORME No. 0188-2023
 CONTRATO DE OBRA: No. 127-2018-MTC/ 20
 EMPRESA CONTRATISTA: CHINA RAILWAY 20 BUREAU GROUP CORPORATION
 OBRA: "CONSERVACIÓN POR NIVELES DE SERVICIO Y OPERACIÓN DEL CORREDOR VIAL; HUANUCO- LA UNION- HUALLANCA –DV. ANTAMINA – EMP.PE 3N" (TINGO CHICO) - NUEVAS FLORES - LLATA- ANTAMINA - TRAMO 1 LONGITUD: 52.92 KMS.
 MONTO DEL CONTRATO : S/ 1,241,495,685.46 INCLUYE IGV
 MONTO DEL CONTRATO TRAMO 1 (OI-1) ; S/ 323,942,616.32 Nuevo Monto del Presupuesto OI-1 S/ 395 427 697,64,Inc. I.G.V con precios a junio 2018
 SUPERVISOR: CONSORCIO SUPERVISOR LOUIS BERGER - HOB
 CONTRATO DE CONSULTORIA DE OBRA N° 144 -2018-MTC/20.2
 MONTO DEL CONTRATO DE CONSULTORIA: S/. 123,625,905,13 INCLUYE IGV
 MONTO ASIGNADO AL PRIMER TRAMO (PRIMER EQUIPO) : S/ 27,450,314.74 INCLUYE IGV LA OBRA ACTUALMENTE SE ENCUENTRA EN EJECUCION

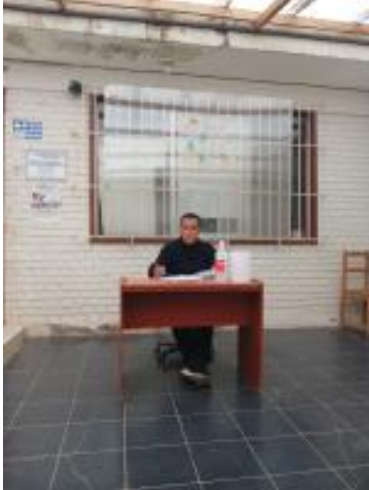
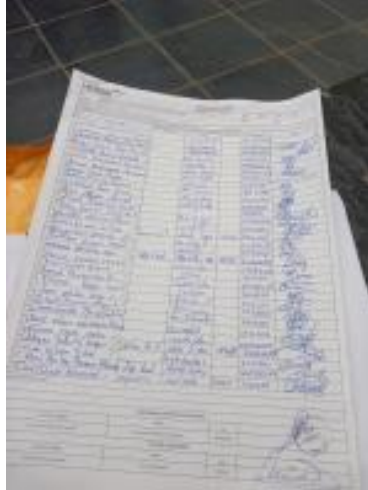
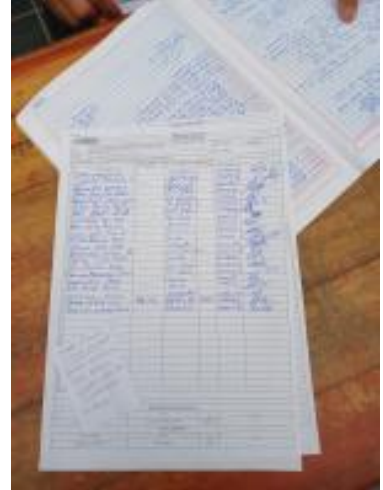
CIUDAD DE HUANUCO
VISITA DE SEGUIMIENTO Y MONITOREO A LAS OFICINAS DE LA SUPERVISIÓN: EN BUSCA DEL CAUDERNO DE OBRA Y TAREO DIARIO

En la ciudad de Hunuco, en la tercera cuadra del Jr. progreso se ubica las oficinas de la Supervisión donde se visita en busca del cuaderno de obra y los tareas diarios del personal de Supervisión

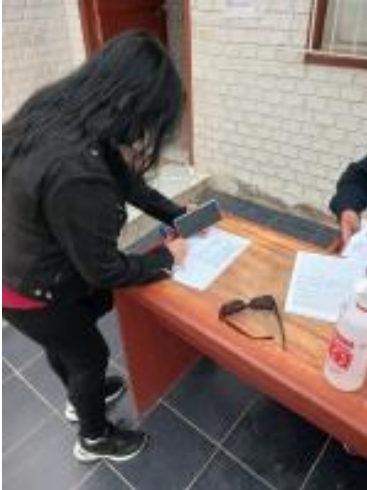
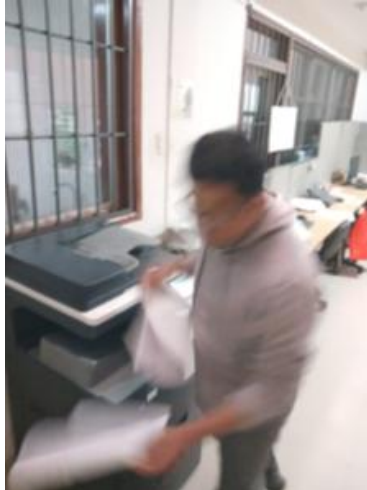
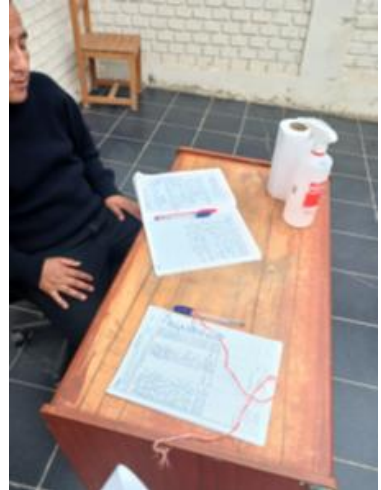
CIUDAD DE HUANUCO
VISITA DE SEGUIMIENTO Y MONITOREO A LAS OFICINAS DE LA SUPERVISION: RECURSOS DE LA SUPERVISION

En la Ciudad de Huanuco, se visita a las oficinas de la Supervisión, donde los especialistas, técnicos salen a la obras desde tempranas horas, retornando al final de la tarde, hoy no se realizo visita a campo por tener cita ,medica, solo se realizo actividades en oficina. Se chequeo los tareas correspondientes al mes de SETIEMBRE, se solcito a la Supervisión las asistencia del personal clave de la Contratista.

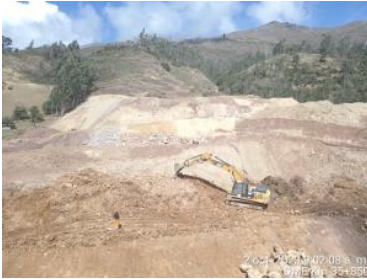
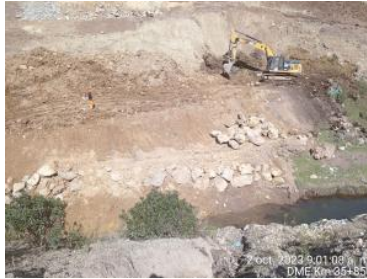
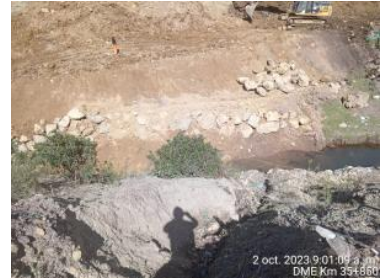
PROGRESIVA KM. 35+850

VISITA DE SEGUIMIENTO Y MONITOREO EN AREAS AUXILIARES: DME KM. 35+850 (ENROCADO EN ZONA DE DME)

En la progresiva Km. 35+850, se realiza excavación de banquetta utilizando una excavadora de oruga dentro del DME 35+850 realizando también el enrocado, trabajan 1 capataz, 1operador y 2 obreros

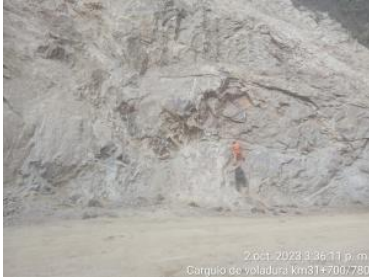
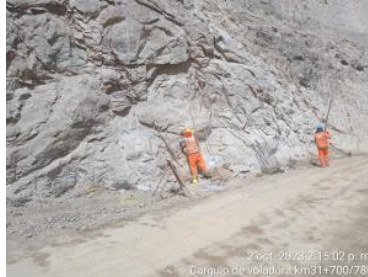
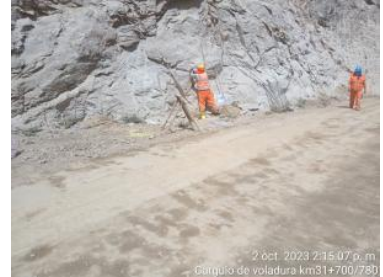
PROGRESIVA KM. 31+700 AL KM. 31+780
SEGUIMIENTO Y MONITOREO A LAS ACTIVIDADES DEL TRAMO 1(OI-T1) : PERFORACION PARA VOLADURA

En la ´progresiva Km. 31+700 al Km. 31+780 se continua con las perforaciones en la plataforma de la vía donde se utiliza un compresor , un equipo perforador , 2 martillos de perforación, trabajan 1 capataz, 4 obreros, 2 vigías
