## BITACORA ELECTRÓNICA DE OBRA

Confirma Bitacora:	Nro Informe:	Fecha Informe:	Nombre De La Obra:	Personal Encargado:
Si	72	02 - 10 - 2023	Culminación de Obra del proyecto: Mejoramiento de la Carretera Rodríguez de Mendoza-Empalme PE-5N (La Calzada), Tramo: Selva Alegre - Empalme PE-5N (La Calzada)	MOISES EDISON CALDERON BELTRAN

## Panel Fotográfico de la Bitacora de Obras

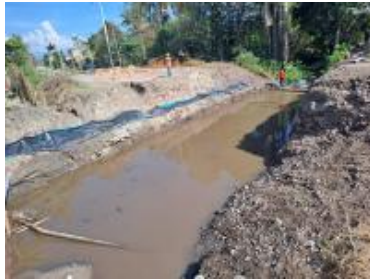
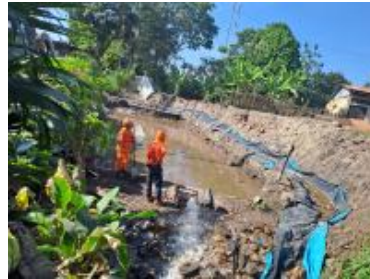
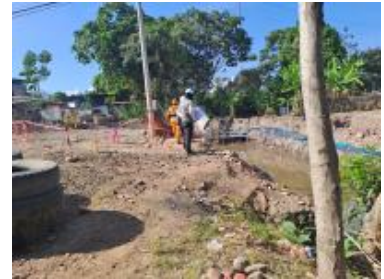
alcantarilla 11+775 llluvias del día domingo permitieron el ingreso de aguas a la zona de cimentación de l alcantarilla por el cual se realiza la evacuación de aguas servidas empozadas con la ayuda de motobombas

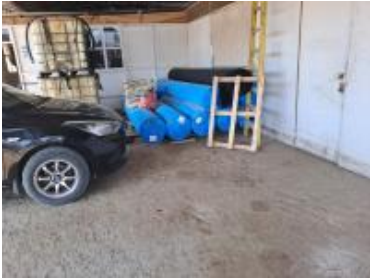
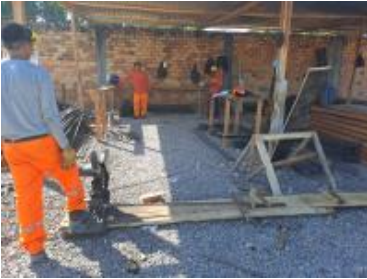
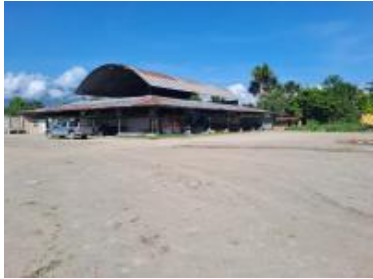
se verifica la salida del pull de maquinarias a obra, se verifica el aditamento pata de cabra almacenado en el espacio libre de dicho patio  
se verifica la preparación de acero para la alcantarilla 15+220, y 20 tubos perforados para los sub drenes  
se verifica el stock de 08 fardos de geotextil y

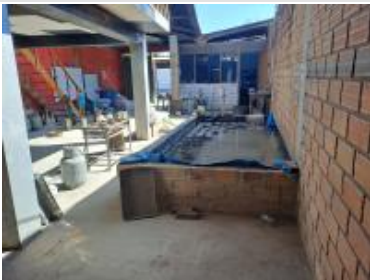
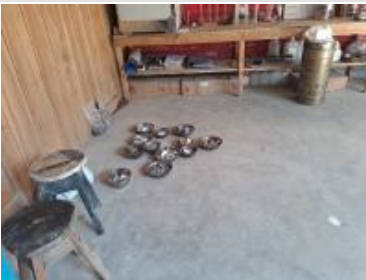
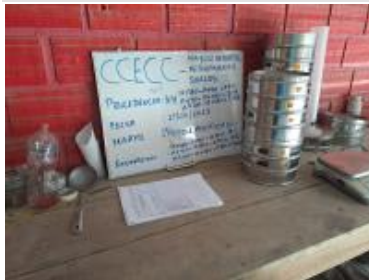
se verifica la ejecución de ensayos CBR concreto de las deferentes necesidades de la obra

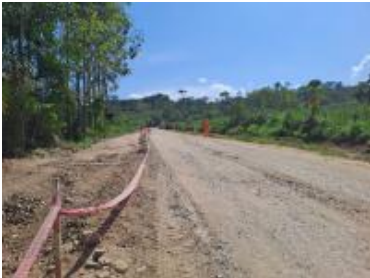
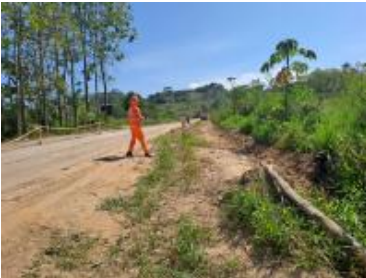
se verifica el trazo y posterior corte de plataforma izquierda desde km 14+700 a km 14+500

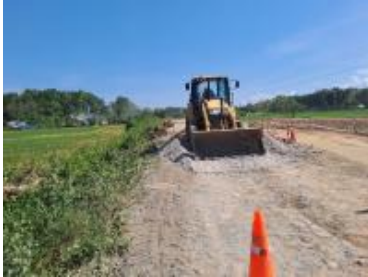
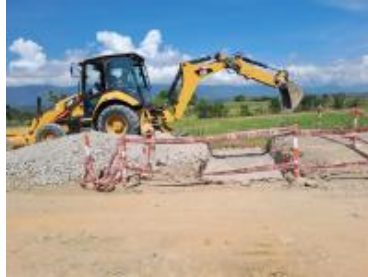
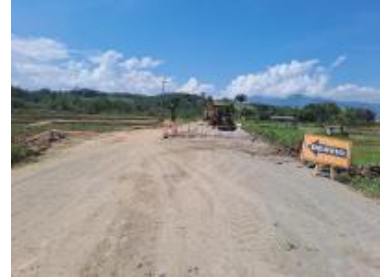
continua intervención en alcantarilla 15+220, se ha traído material de mejoramiento en sub rasante de alcantarilla se emplea retroexcavadora

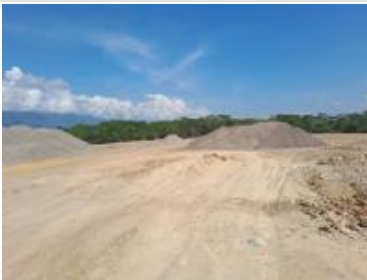
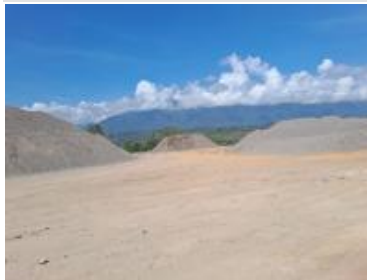
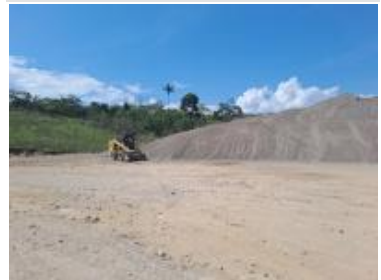
se verifica la compra de material de roja para el mezclado con el material de sector 4 para el mejoramiento de la sub rasante

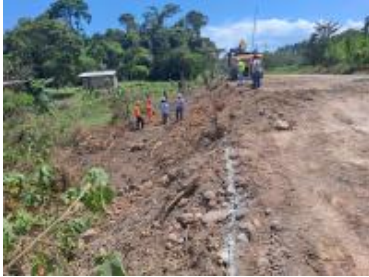
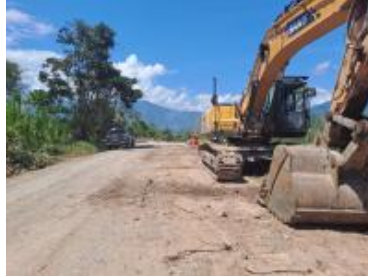
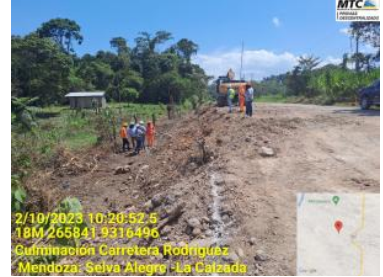
el trazo replanteado por ensanchamiento en km 17+330 a 17+380 derecha se verifica el reconocimiento de dificultades de suelos con el especialista y el ing de laboratorio de la contratista.  
la maquinaria se encuentra a la espera de las decisiones de los especialistas

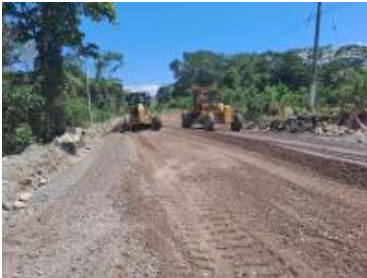
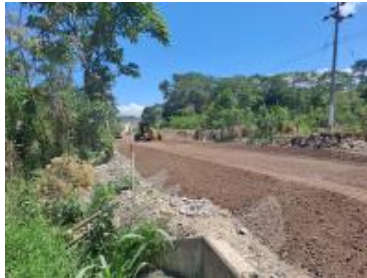
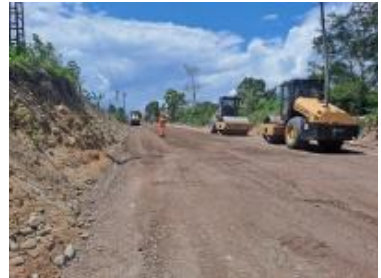
18+820 a 18+400 tendido de sub base se tiene 2 motoniveladora, 3 rodillos liso y 1 cisterna 18+720

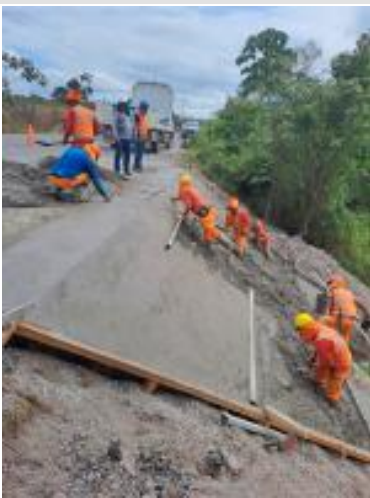
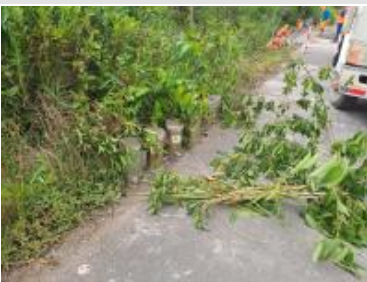
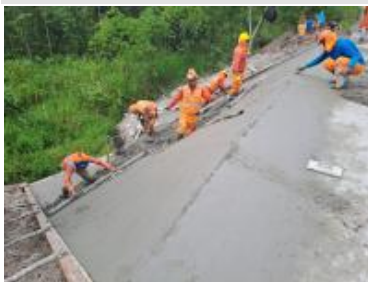
km 2 izquierdo  
llenado de faldon 16.5 m3 de concreto

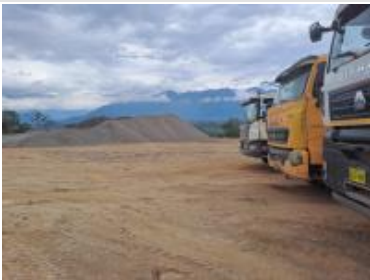
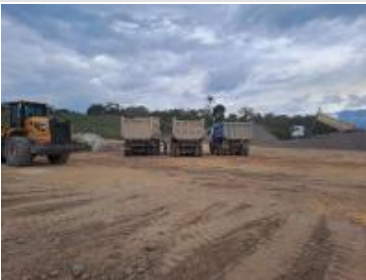
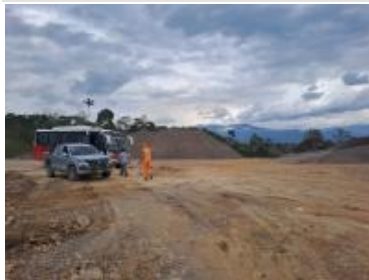
equipo de volquetes a cargo de traslado de material de la chancadora
