## BITACORA ELECTRÓNICA DE OBRA

Confirma Bitacora:	Nro Informe:	Fecha Informe:	Nombre De La Obra:	Personal Encargado:
Si	189	03 - 10 - 2023	Mejoramiento y Conservación por Niveles de Servicio del Corredor Vial: Huánuco – La Unión – Huallanca – Dv. Antamina y Emp. PE-3N (Tingo Chico) – Nuevas Flores – Llata – Antamina, Tramo I.	BORIS WALTER AYLLÓN CARCELÉN

NUMERO DE INFORME No. 0189-2023  
 CONTRATO DE OBRA: No. 127-2018-MTC/ 20  
 EMPRESA CONTRATISTA: CHINA RAILWAY 20 BUREAU GROUP CORPORATION  
 OBRA: "CONSERVACIÓN POR NIVELES DE SERVICIO Y OPERACIÓN DEL CORREDOR VIAL; HUANUCO- LA UNION- HUALLANCA –DV. ANTAMINA – EMP.PE 3N" ( TINGO CHICO) - NUEVAS FLORES - LLATA- ANTAMINA - TRAMO 1 LONGITUD: 52.92 KMS.  
 MONTO DEL CONTRATO : S/ 1,241,495,685.46 INCLUYE IGV  
 MONTO DEL CONTRATO TRAMO 1 ( OI-1) ; S/ 323,942,616.32 Nuevo Monto del Presupuesto OI-1 S/ 395 427 697,64,Inc. I.G.V con precios a junio 2018  
 SUPERVISOR: CONSORCIO SUPERVISOR LOUIS BERGER - HOB  
 CONTRATO DE CONSULTORIA DE OBRA N° 144 -2018-MTC/20.2  
 MONTO DEL CONTRATO DE CONSULTORIA: S/. 123,625,905,13 INCLUYE IGV  
 MONTO ASIGNADO AL PRIMER TRAMO (PRIMER EQUIPO) : S/ 27,450,314.74 INCLUYE IGV LA OBRA ACTUALMENTE SE

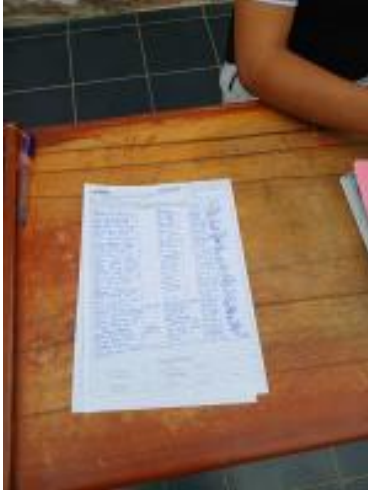
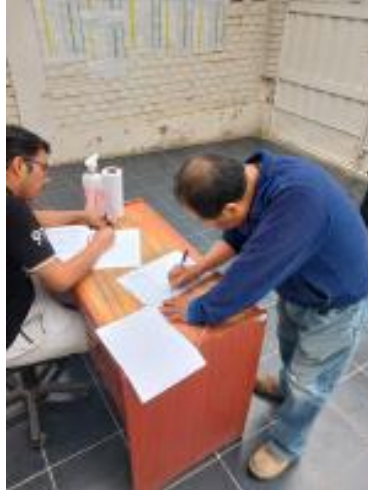
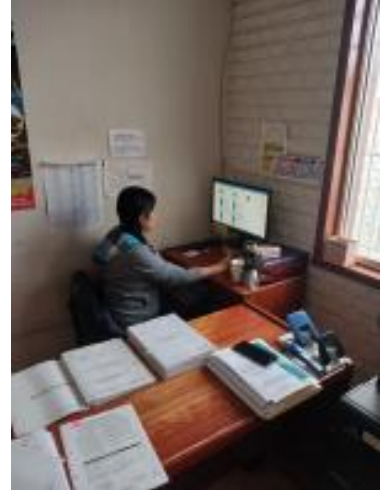
:  
En la Ciudad de Huánuco, en la tercera cuadra del Jr. Progreso se ubica las oficinas de la supervisión, se realiza visita en busca del cuaderno de obra, verificación de recursos y tareas diarios

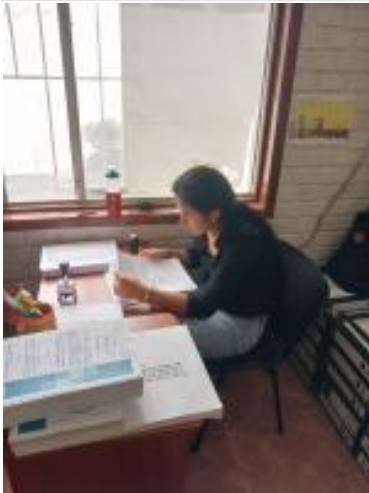
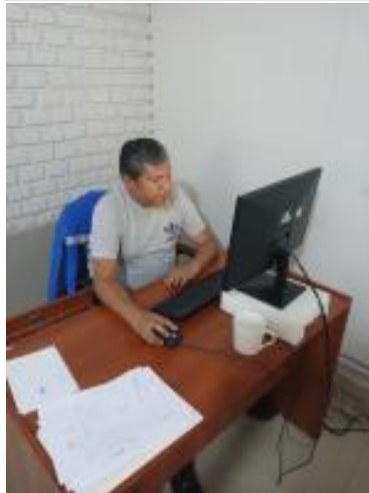
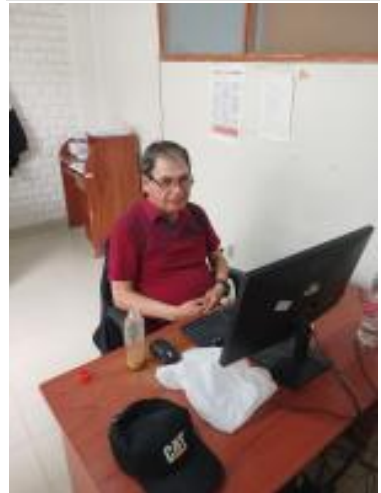
En la Ciudad de Huánuco, en la tercera cuadra del Jr. Progreso se ubica las oficinas de la supervisión, se realiza visita de verificación de recursos , hoy se aprecia al personal administrativo , especialistas de Hidrología y Geología realizando labores de gabinete.

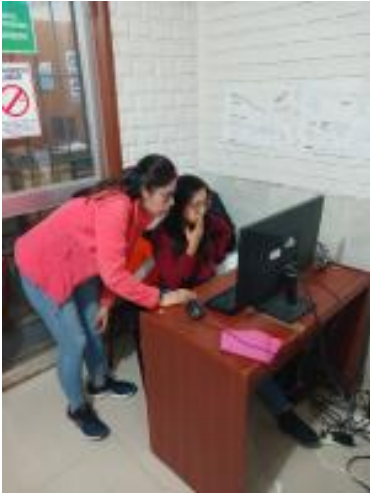
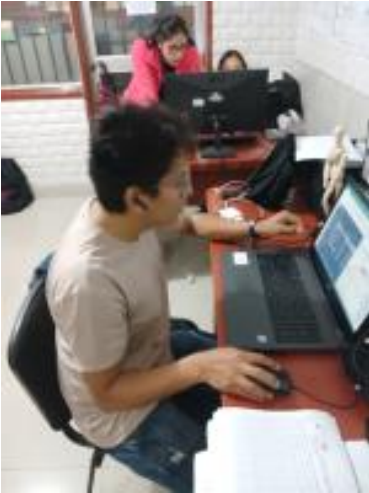
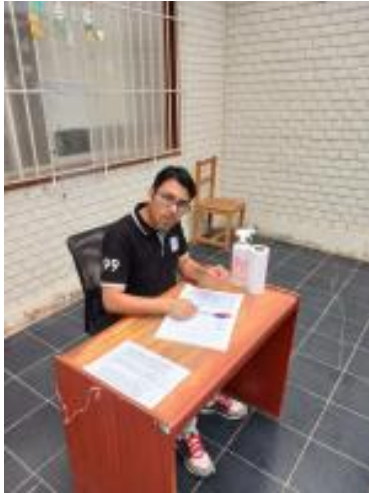
En la Ciudad de Huánuco, en la tercera cuadra del Jr. Progreso se ubica las oficinas de la supervisión, se realiza visita de verificación de recursos , hoy se aprecia al personal administrativo y técnico , realizando labores de gabinete.

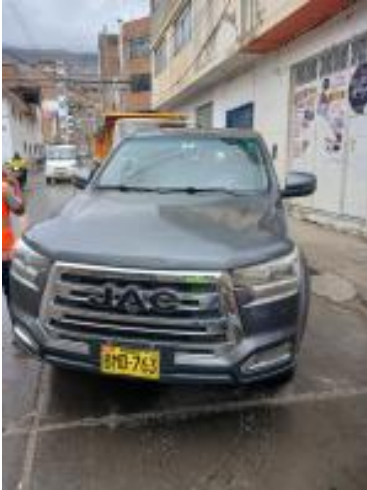
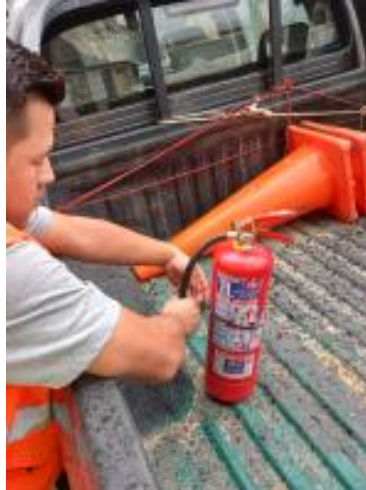
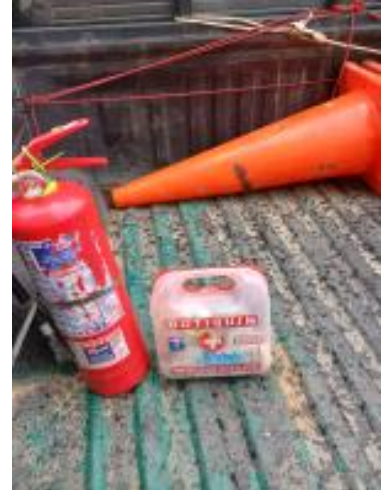
CIUDAD DE HUANUCO  
VISITA DE SEGUIMIENTO Y MONITOREO A LAS OFICINAS DE LA SUPERVISIÓN: VERIFICACION DE RECURSOS: CAMIONETA BMD-763 )

En la Ciudad de Huánuco, en la tercera cuadra del Jr. Progreso se ubica las oficinas de la supervisión, se realiza visita de verificación de recursos , hoy se veriifica la CAMIONETA BMD-763 del año 2021 conducido por el SR, JORGE LUIS LOPEZ PLACIDO, donde se precia los conos de seguridad, extintor vigente y caja de primeros auxilios, falta la circulina.

Se recomienda a la Supervisión en mantener en buen funcionamiento las unidades ( vehículos) para el transporte del personal de la Supervisión y al Monitor ( actualmente hay 2 vehículos que no están utilizando por fallas mecánicas y falta de mantenimiento)

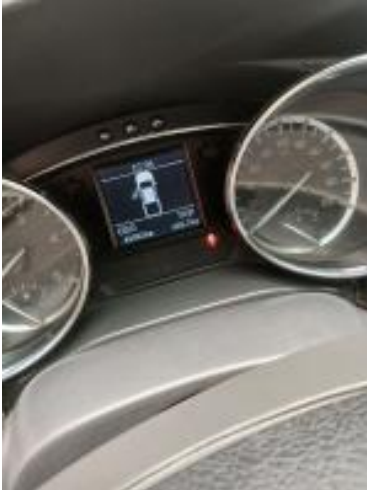
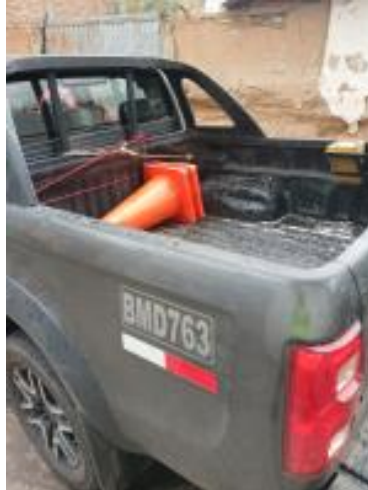
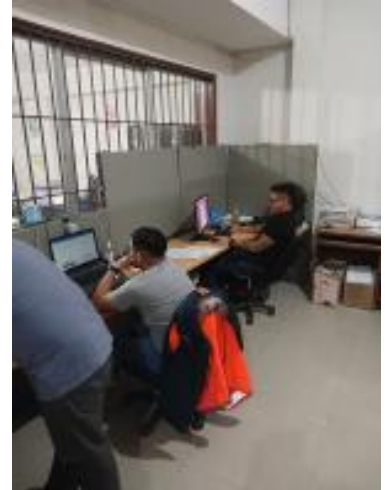
VISITA DE SEGUIMIENTO Y MONITOREO A LAS OFICINAS DE LA SUPERVISIÓN: VERIFICACION DE RECURSOS: CAMIONETA BMD-763 ) CONTINUACION

En la Ciudad de Huánuco, en la tercera cuadra del Jr. Progreso se ubica las oficinas de la supervisión, se realiza visita de verificación de recursos , hoy se veriifica la CAMIONETA BMD-763 del año 2021 conducido por el SR, JORGE LUIS LOPEZ PLACIDO, donde se precia los conos de seguridad, extintor vigente y caja de primeros auxilios, falta la circulina. tiene el SOAP VIGENTE, el kilometraje es de 42092 kms.

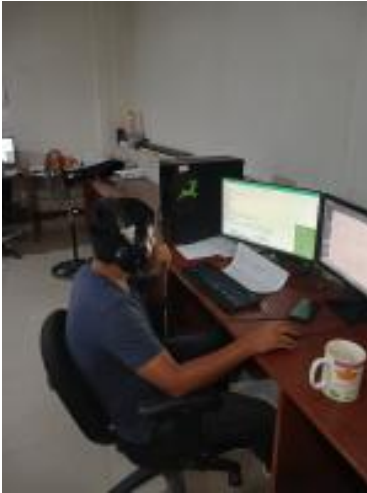
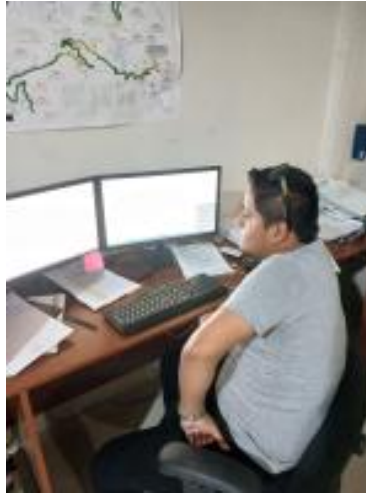
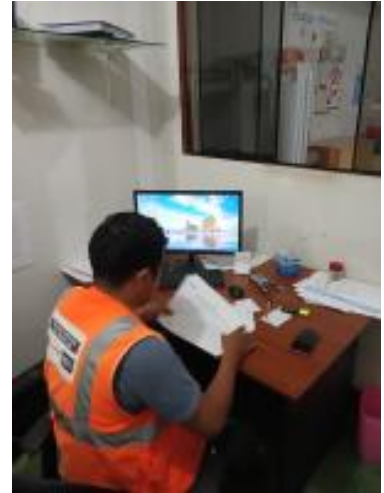
En la Ciudad de Huánuco, en la tercera cuadra del Jr. Progreso se ubica las oficinas de la supervisión, se realiza visita de verificación de recursos , hoy se aprecia al personal administrativo y técnico , realizando labores de gabinete.

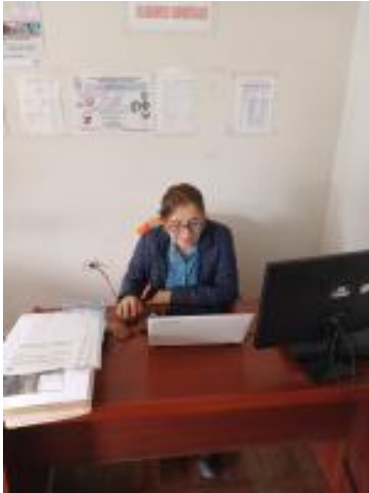
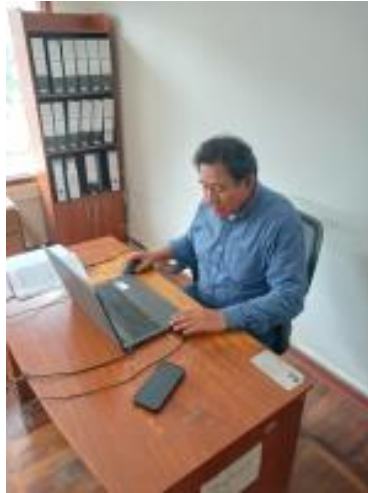
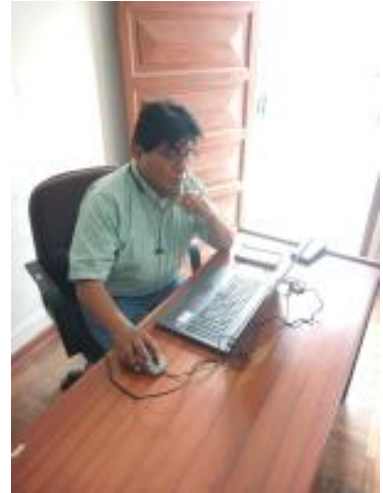
En la Ciudad de Huánuco, en la tercera cuadra del Jr. Progreso se ubica las oficinas de la supervisión, se realiza visita de verificación de recursos , hoy se aprecia al personal especialista en relaciones comunitarias, De Impacto Ambiental y Arqueología realizando labores de gabinete.

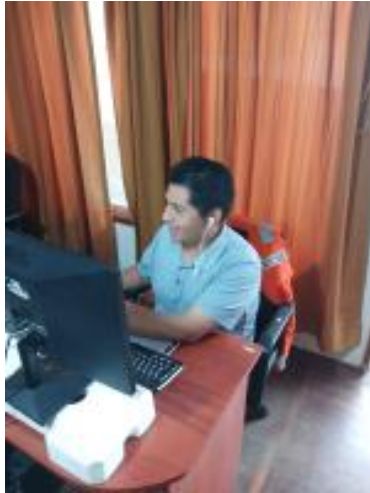
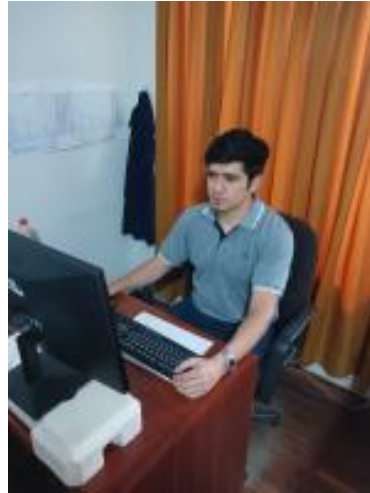
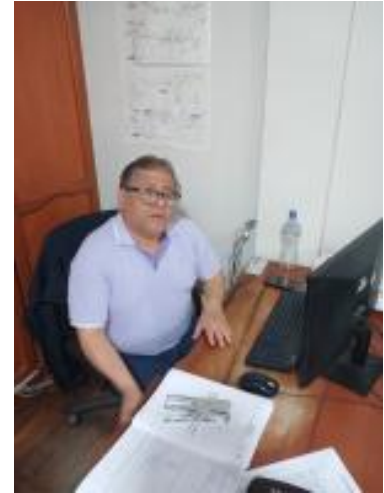
En la Ciudad de Huánuco, en la tercera cuadra del Jr. Progreso se ubica las oficinas de la supervisión, se realiza visita de verificación de recursos , hoy se aprecia los asistente de costos y valorizaciones y especialista en Costos y valorizaciones realizando labores de gabinete.

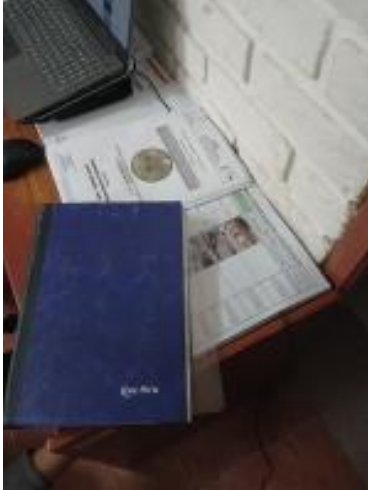
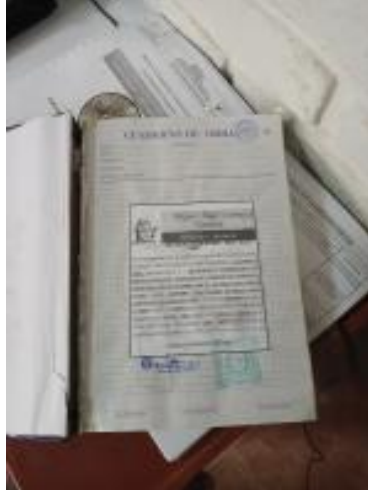
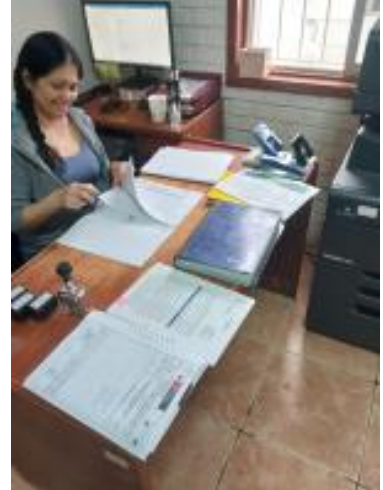
0) CUADERNO DE OBRA: El cuaderno de obra esta en manos de la SUPERVISION, se logro acceso al cuaderno de obra No.34. donde la anotación mas importante del día 16-09-2023 es el siguiente:

En la Ciudad de Huánuco, en la tercera cuadra del Jr. Progreso se ubica las oficinas de la supervisión, se realiza visita en busca del cuaderno de obra y se logra el acceso al mismo.

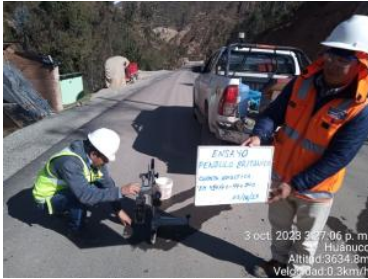
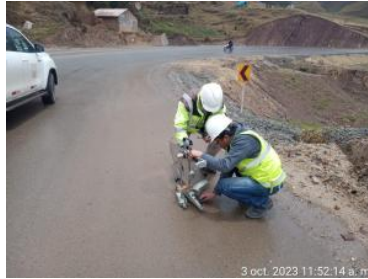
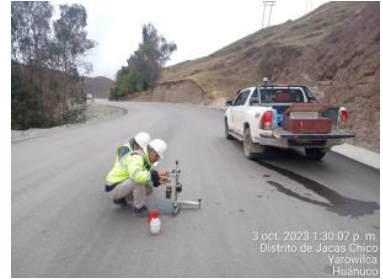
PROGRESIVA KM. 44+740 AL KM. 45+170  
SEGUIMIENTO Y MONITOREO A LAS ACTIVIDADES DE CONTROL DEL TRAMO 1 : ENSAYO DEL PENDULO BRITANICO

En las progresivas km. 44+740 al Km. 45+170 se realiza el ensayo del pendulo britanico para verificar el deslizamiento del pavimento asfaltico, se utiliza un pendulo britanico, trabajan 1 técnico de la supervisión y el especialista de suelos de la Contratista.

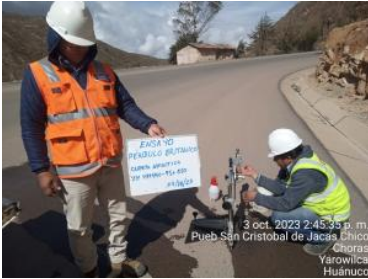
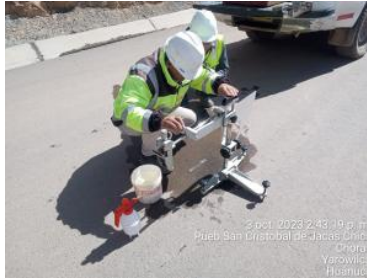
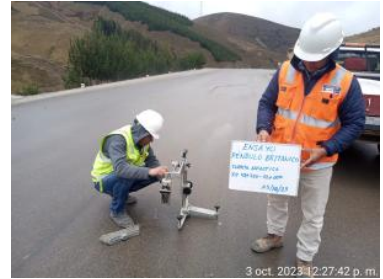
PROGRESIVA KM. 45+820 AL KM. 47+450 y KM 48+750 AL KM. 52+000  
SEGUIMIENTO Y MONITOREO A LAS ACTIVIDADES DE CONTROL DEL TRAMO 1 : ENSAYO DEL PENDULO BRITANICO

En las progresivas km. 45+820 al Km. 47+450 y Km, 48+750 al Km. 52+000 se realiza el ensayo del pendulo britanico para verificar el deslizamiento del pavimento asfaltico, se utiliza un pendulo britanico, trabajan 1 técnico de la supervisión y el especialista de suelos de la Contratista.
