BITACORA ELECTRÓNICA DE OBRA

Confirma Bitacora:	Nro Infor me:	Fecha Infor me:	Nombre De La Obra:	Personal Encargado:
Si	Soritor 73	03 - 10 - 2023	Culminación de Obra del proyecto: Mejoramiento de la Carretera Rodríguez de Mendoza-Empalme PE-5N (La Calzada), Tramo: Selva Alegre - Empalme PE-5N (La Calzada)	MOISES EDISON CALDERON BELTRAN

Panel Fotográfico de la Bitacora de Obras

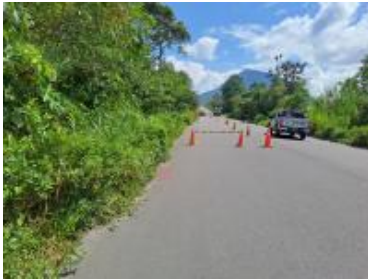
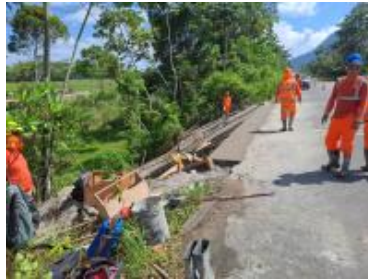
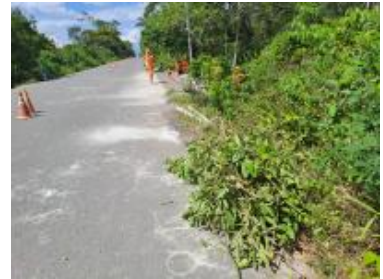
1

se verifica el empleo de conos y señales provisionales de desvío provisional en vía principal
llenado de concreto fc 175 en alcantarilla izquierda 0+940

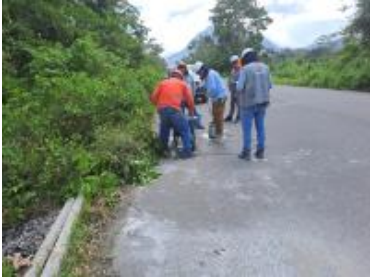
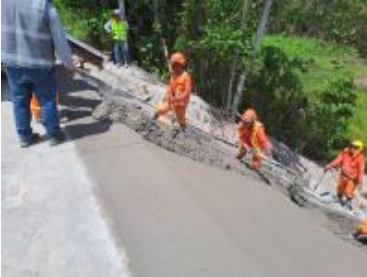
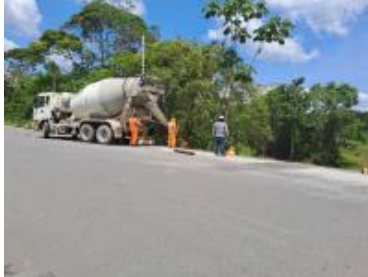
2

llenado de concreto fc 175 en alcantarilla 0+944 derecho se observa que supervisión no cuenta con contra muestras en el proceso de labores del presente día.

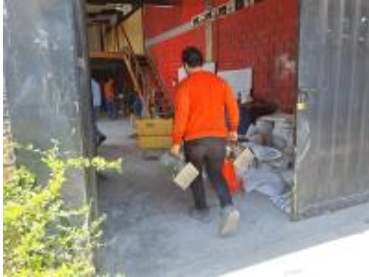
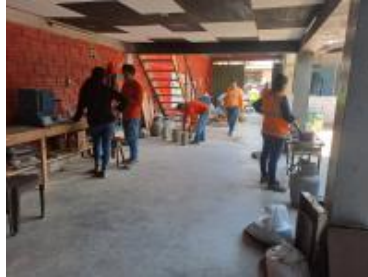
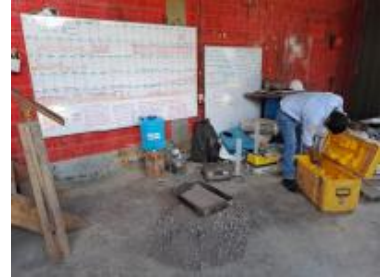
3

se entrega los moldes de concreto de km 2, del día anterior se verifica el procesamiento de ensayos diversos de la obra, así como el mantenimiento del equipo de medición de la densidad por medio radiactivo.

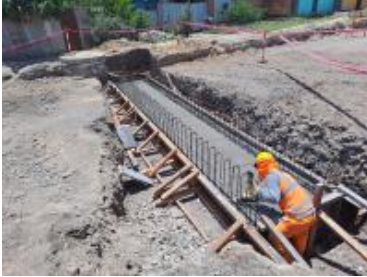
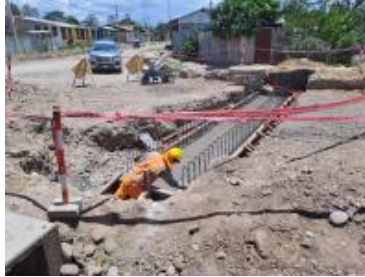
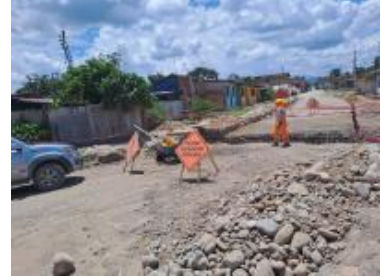
4

llenado de concreto fc 210 en piso de alcantarilla 12+750 se verifica el trabajo de alisado en dicho proceso constructivo se verifica el uso de señalización en zona de trabajo con delineadores y cinta de seguridad

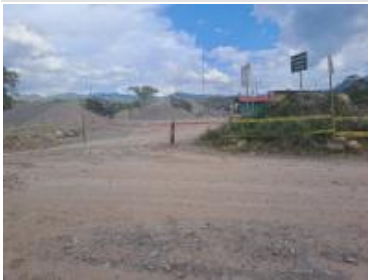
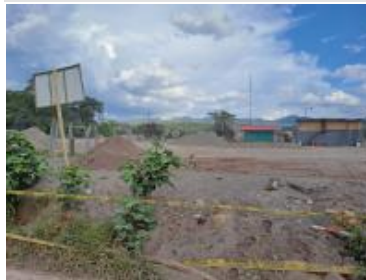
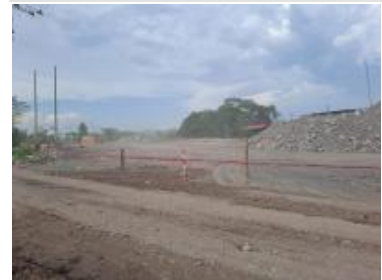
5

chancadora paralizada y secuestrada por poblador
 los informes de control de calidad de las supervisión no tienen contra muestra
 existe la disponibilidad de la alcaldía de convocar faenas o de solicitar a los propietarios el realizar dicha limpieza con fines de recepción anticipada y seguridad vial

Crítico

cerrada por problema con arrendatario
Inicia medida de fuerza impedimento a zona

se recomienda solicitar limpieza de cunetas a las municipalidades participantes de Soritor y la Habana
 se solicita ordenar apertura de labores en ovalo por sanear todo impedimento
 se solicita operaciones en turno nocturno de monitoreo respectivo
 se solicita la ampliación en orden de servicio para el monitor y camioneta asignada observando mayor recorrido al actual de 30 km.
 se solicita autorizar el registro fotográfico del cuaderno de obra del monitor con la contrata
 se solicita resolver la dificultad de operaciones de la chancadora.

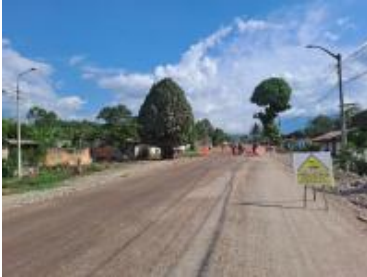
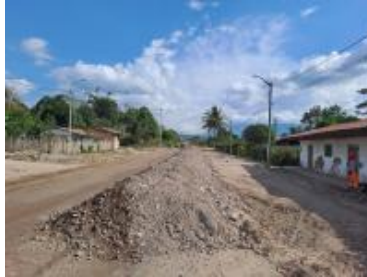
aumento 15 cm de sub rasante desde 14+000 a 14+200 zona urbana carpeta de 7 m
seguido de zona rural con carpeta de 11.2 m

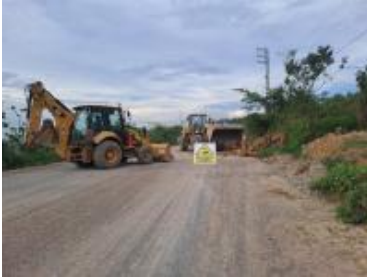
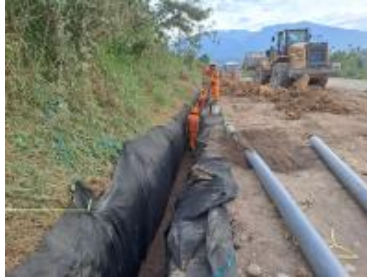
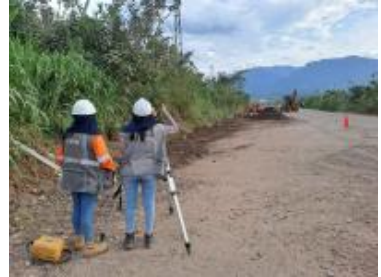
8

tendido de sub dren izquierdo del km 19+673 al km 19+675
se verifica el control de la supervisión por parte de las srtas Xiomí y Angeline
se coloca tubería, geotextil y material de filtro.

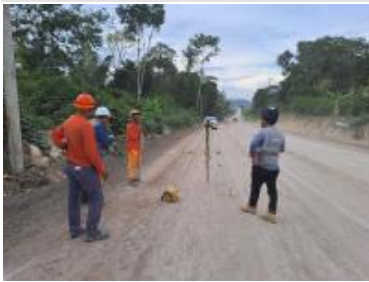
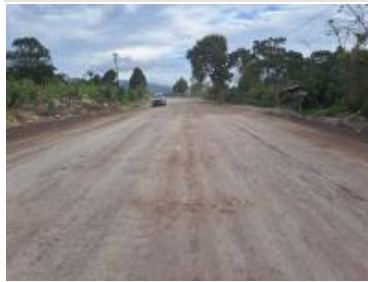
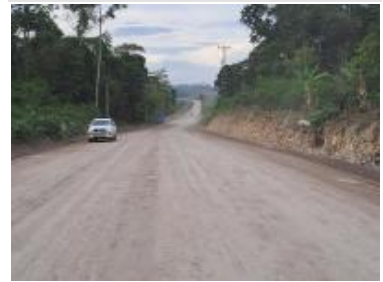
9

aceptación de sub base entre el topógrafo de la contrata y el asistente de topografía no se apersona el especialista de trazos de la supervisión

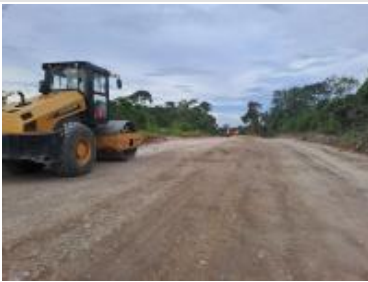
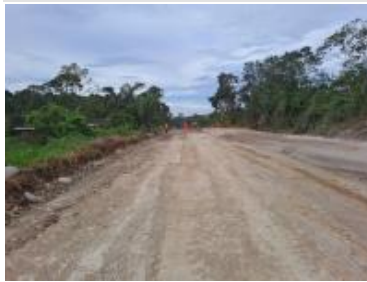
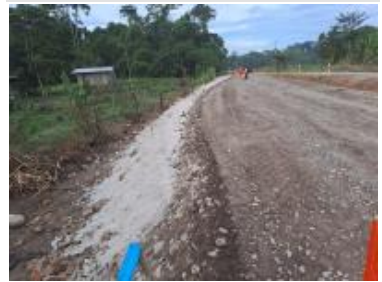
10

Ensanchamiento en km 17+330 a 17+380 derecha se verifica el progreso de compactado a nivel de sub rasante
