BITACORA ELECTRÓNICA DE OBRA

Confirma Bitacora: Si	Nro Informe: 190	Fecha Informe: 04 - 10 - 2023	Nombre De La Obra: Mejoramiento y Conservación por Niveles de Servicio del Corredor Vial: Huánuco – La Unión – Huallanca – Dv. Antamina y Emp. PE-3N (Tingo Chico) – Nuevas Flores – Llata – Antamina, Tramo I.	Personal Encargado: BORIS WALTER AYLLÓN CARCELÉN		
Foto Bitacora:	Foto Bitacora 2:	Foto Bitacora 3:	Foto Bitacora 4:	Foto Bitacora 5:	Foto Bitacora 6:

NUMERO DE INFORME No. 0190-2023
 CONTRATO DE OBRA: No. 127-2018-MTC/ 20
 EMPRESA CONTRATISTA: CHINA RAILWAY 20 BUREAU GROUP CORPORATION
 OBRA: "CONSERVACIÓN POR NIVELES DE SERVICIO Y OPERACIÓN DEL CORREDOR VIAL; HUANUCO- LA UNION- HUALLANCA –DV. ANTAMINA – EMP.PE 3N" (TINGO CHICO) - NUEVAS FLORES - LLATA- ANTAMINA - TRAMO 1 LONGITUD: 52.92 KMS.
 MONTO DEL CONTRATO : S/ 1,241,495,685.46 INCLUYE IGV
 MONTO DEL CONTRATO TRAMO 1 (OI-1) ; S/ 323,942,616.32 Nuevo Monto del Presupuesto OI-1 S/ 395 427 697,64,Inc. I.G.V con precios a junio 2018
 SUPERVISOR: CONSORCIO SUPERVISOR LOUIS BERGER - HOB
 CONTRATO DE CONSULTORIA DE OBRA N° 144 -2018-MTC/20.2
 MONTO DEL CONTRATO DE CONSULTORIA: S/. 123,625,905,13 INCLUYE IGV
 MONTO ASIGNADO AL PRIM

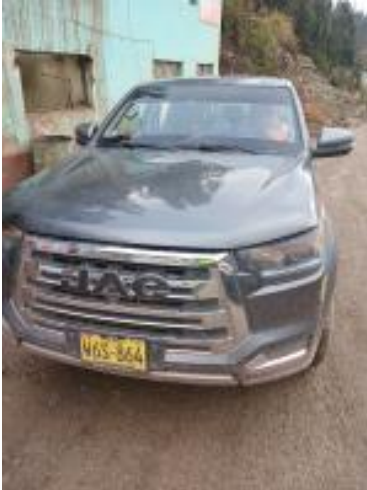
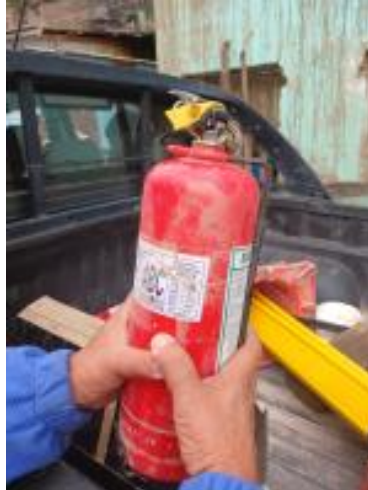
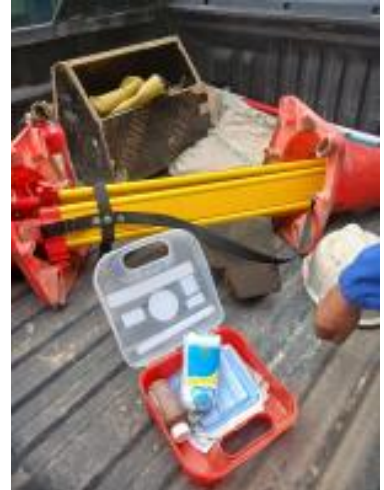
PROGRESIVA KM. 17+800 HUANCAPALLAC
VISITA DE SEGUIMIENTO Y MONITOREO A LOS RECURSOS DE LA SUPERVISIÓN: VERIFICACION
DE RECURSOS EN CAMPO: CAMIONETA W6S-864)

En la progresiva Km. 17+800 en Huancapallac, se realiza visita en campo de verificación de recursos , hoy se verifica la CAMIONETA W6S-864 del año 2021 conducido por el SR, NESTOR RIVERA, donde se precia los conos de seguridad, extintor vigente y cajetín de primeros auxilios (falta alcohol) , falta la circulina.

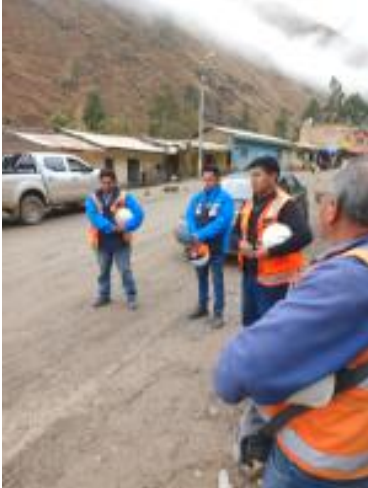
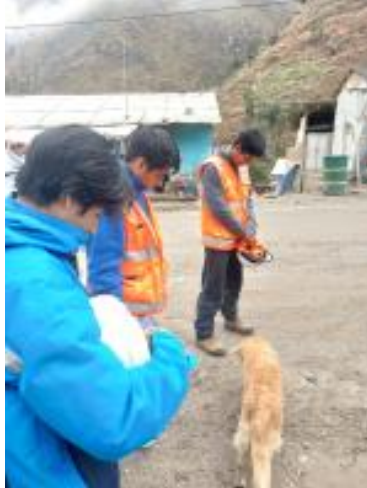
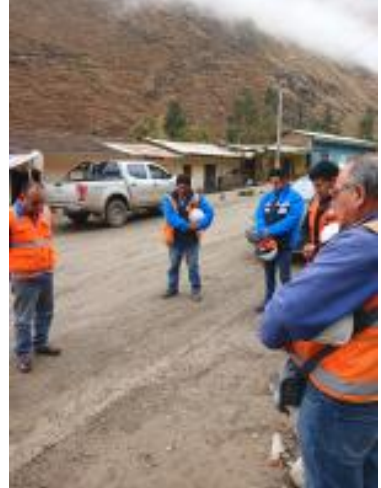
PROGRESIVA KM. 17+800 HUANCAPALLAC
VISITA DE SEGUIMIENTO Y MONITOREO A LOS RECURSOS DE LA SUPERVISIÓN: CHARLA DE SEGURIDAD

En la progresiva Km. 17+800 en Huancapallac, se realiza charla de seguridad entre el personal de topografía de la supervisión

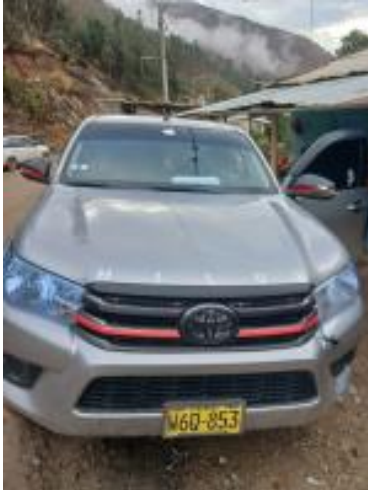
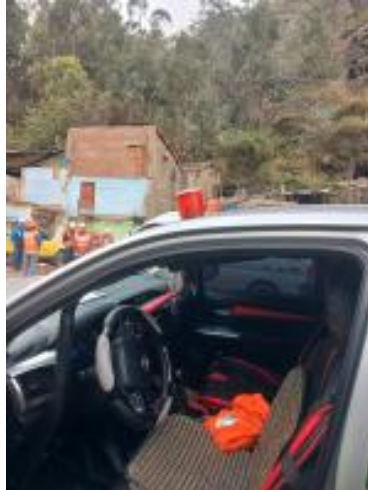
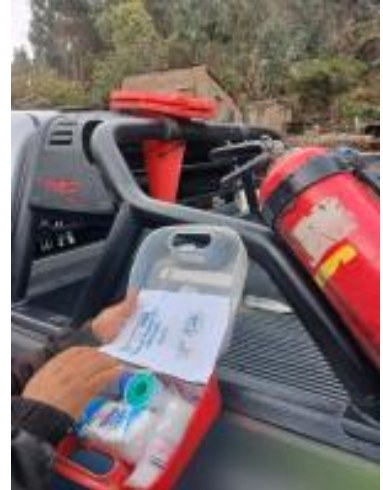
PROGRESIVA KM. 17+800 HUANCAPALLAC
VISITA DE SEGUIMIENTO Y MONITOREO A LOS RECURSOS DE LA SUPERVISIÓN: VERIFICACION DE RECURSOS EN CAMPO: CAMIONETA W6Q-853)

En la progresiva Km. 17+800 en Huancapallac, se realiza visita en campo de verificación de recursos , hoy se verifica la CAMIONETA W6Q-853 del año 2021 conducido por el SR, SANTIAGO CAMPOS donde se aprecia los conos de seguridad, extintor sin stiker (muy probable vencido) y cajetín de primeros auxilios Con circulina.

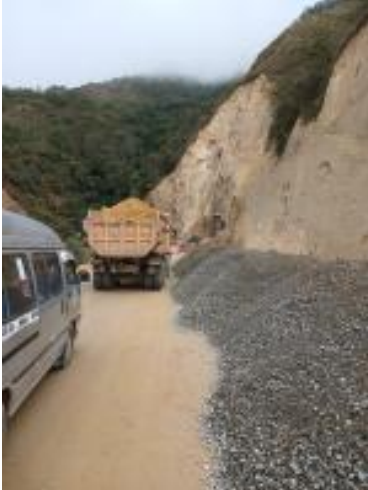
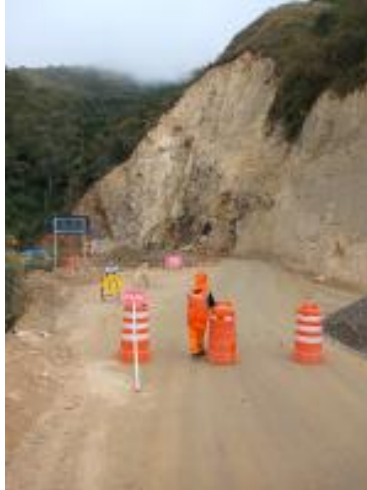
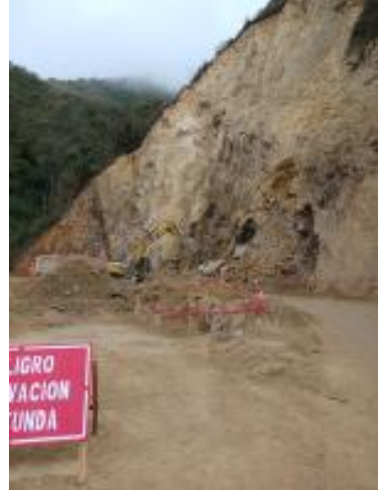
PROGRESIVA KM. 31+740
CODIGO: MOVIMIENTO DE TIERRAS
PARTIDA: 210.A PERFILAMIENTO Y COMPACTADO DE SUBRASANTE EN ZONA DE CORTE

En la progresiva Km. 31+740 se realiza el corte del talud superior derecho se utiliza una excavadora de oruga y un volquete. , trabajan 1 capataz, 1 operador, 1 chofer, 2 obreros, 2 vigias

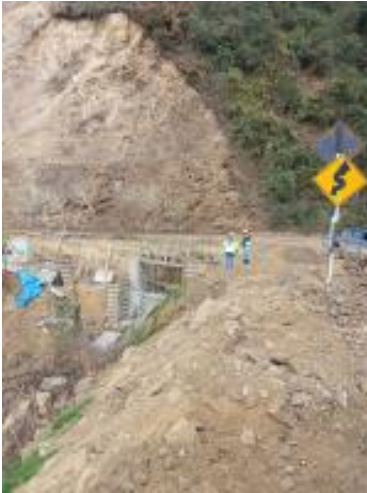
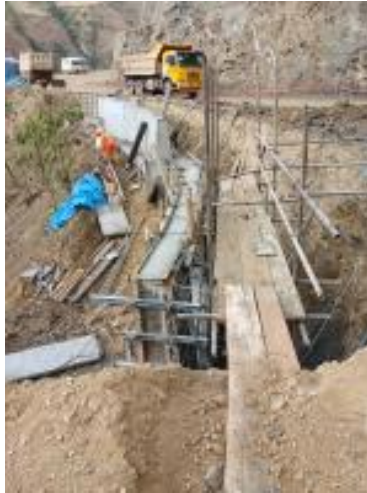
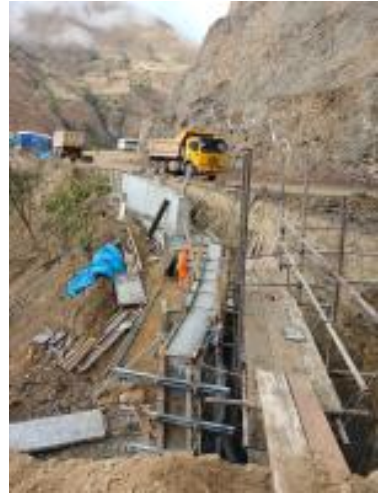
PROGRESIVA KM. 31+770
CODIGO: 500 DRENAJE
PARTIDA: 503.I ENCOFRADO Y DESENCOFRADO

En la progresiva Km. 31+770 se realiza el desencofrado de elevación de muro donde pasara una alcantarilla marco trabajan 1 capataz, y 4 obreros

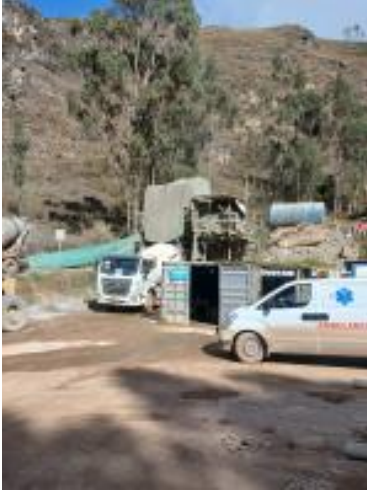
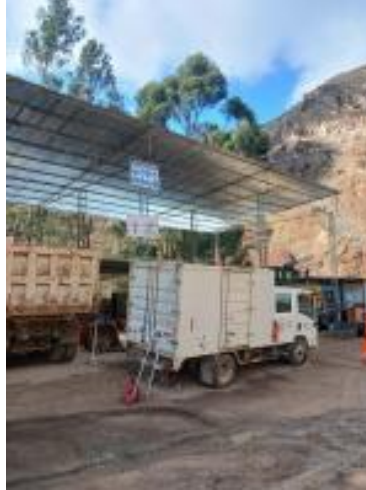
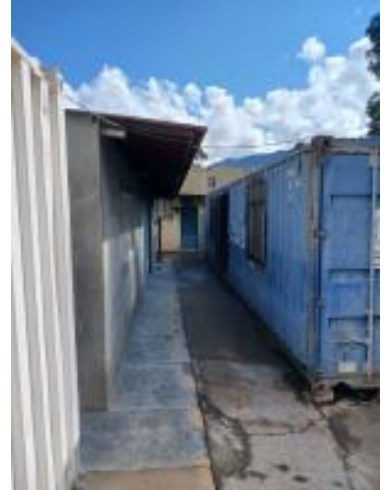
VISITA DE SEGUIMIENTO Y MONITOREO AL TRAMO 1 : VISITA AL CAMPAMENTO DE LA CONTRATISTA

En la progresiva Km. 37+730 se ubica el campamento de la contratista, donde se aprecia la planta de concreto en funcionamiento, el taller mecanico y el campamento y oficinas de la contratista. el cuaderno de obra esta en manos de la Supervisión. Hoy no se logro acceso al mismo.

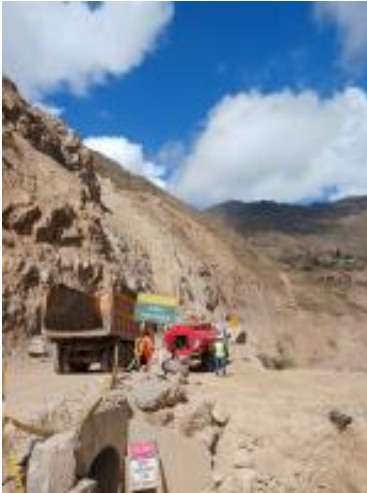
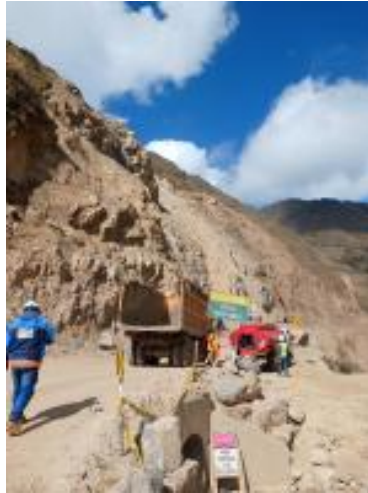
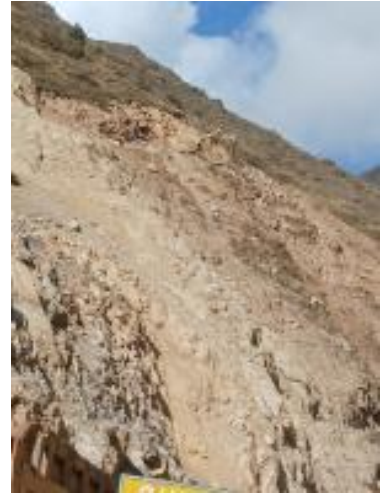
PROGRESIVA KM. 43+700 (ZONA DE CANTERA)
VISITA DE SEGUIMIENTO Y MONITOREO AL TRAMO 1 (OI.T1): CANTERA EN TALUD SUPERIOR KM. 43 (EXPLOTACION DEL MATERIAL)

en la progresiva Km, 43+700 se ubica una cantera donde esta en uso , se utiliza dos excavadoras en el talud superior que cortan y botan el material rocoso hacia abajo, (actualmente no hay paso, hasta que realicen la limpieza de la via) trabajan 1 capataz, 2 obreros , 2 operadores y 2 vigias

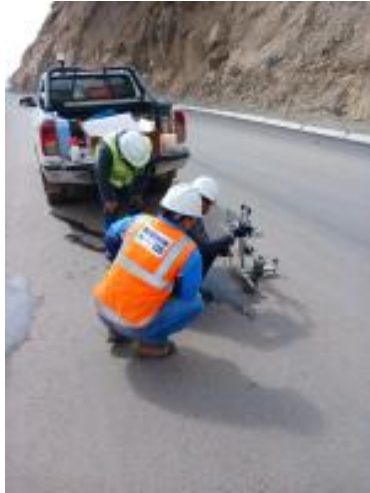
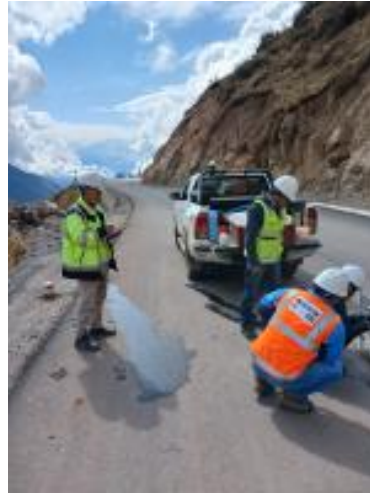
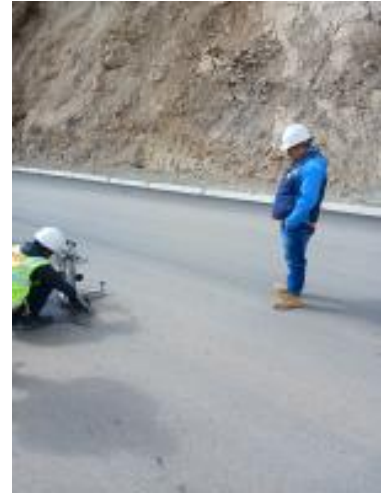
PROGRESIVA KM. 41+260
SEGUIMIENTO Y MONITOREO A LAS ACTIVIDADES DE CONTROL DEL TRAMO 1 : ENSAYO DEL
PENDULO BRITANICO

En las progresivas km. 41+260 se realiza el ensayo del pendulo britanico para verificar el deslizamiento del pavimento asfaltico, se utiliza un pendulo britanico, trabajan 2 técnicos de la supervisión y el especialista de suelos y 2 tecnicos de la Contratista.

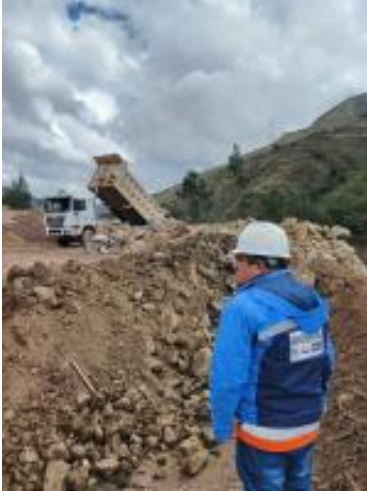
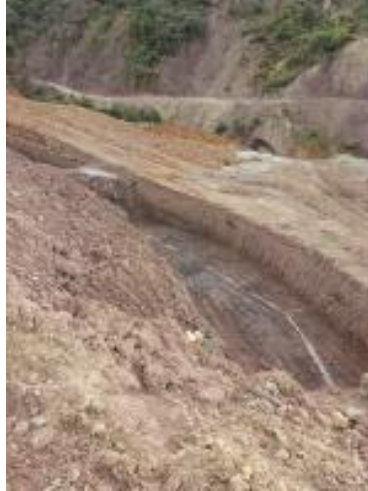
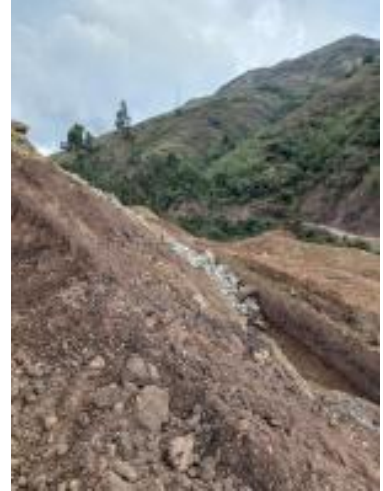
PROGRESIVA KM. 35+850
VISITA DE SEGUIMIENTO Y MONITOREO AL TRAMO 1 (OBRAS INICIALES) : VISITA A DME 35+850
ACTIVIDADES DE CONFORMACION Y ENROCADO(ADICIONAL No, 24)

En la progresiva Km. 35+850 se realiza visita al DME 35+850 del aprobado adicional No. 24 donde se verifica que se continua con las actividades de transporte de material excedente hacia el DME, la conformación del material excedente y la excavación del dentellón donde se realizara el enrocado, (se observa en el sitio el acopiamiento de rocas) utilizando: 1 tractor de oruga, 1 excavadora de oruga y 2 volquetes trabajan en el sitio 1 capataz, 2 operador, 2chofer, 2 obreros. 2 vigias 2 ayudantes,

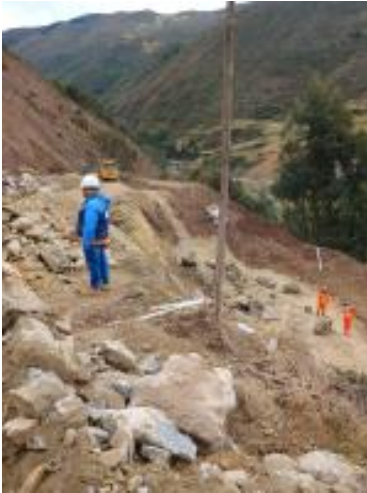
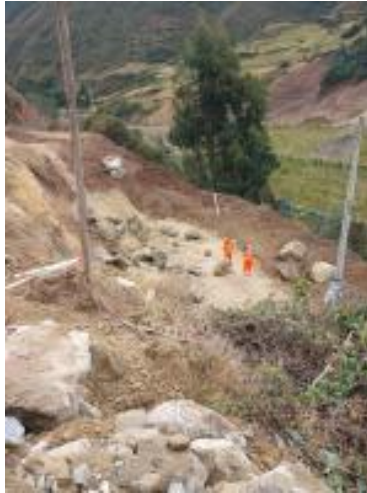
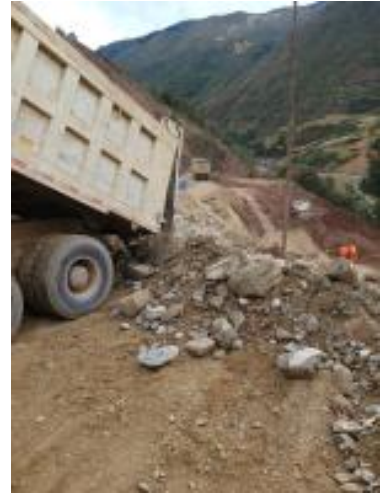
PROGRESIVA KM. 34+900 LI
CODIGO: 200 MOVIMIENTO DE TIERRAS
PARTIDA 212.A BANQUETAS PARA RELLENO

En la progresiva Km. 34+900 en el lado izquierdo de la via, se ha realizado excavación y se realiza el acopio de material rocoso para la construcción de banquetas para relleno, se utiliza una excavadora, un cargador frontal y 2 volquetes, trabajan 1 capataz, 2 operadores, 2 choferes, 2 vigias

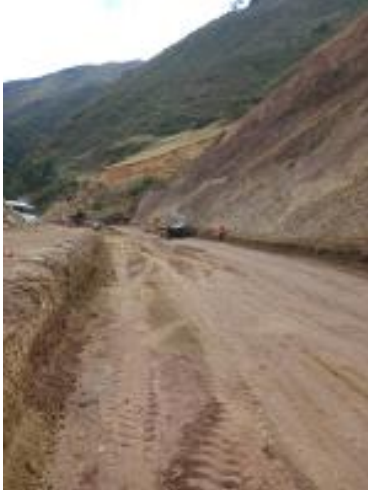
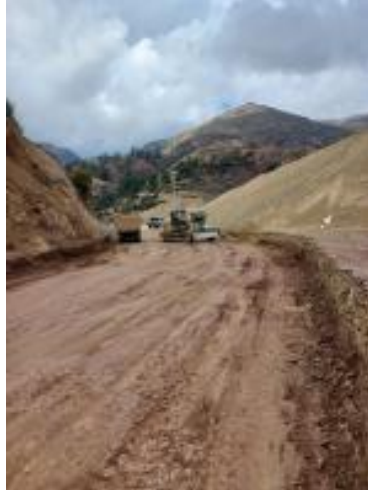
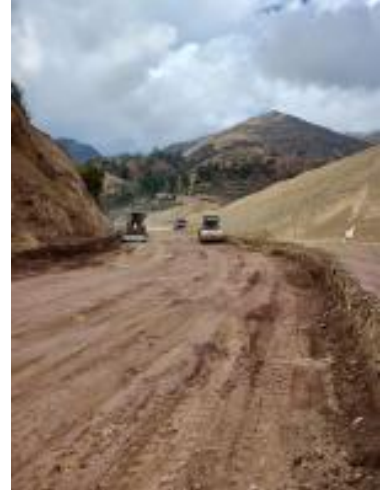
PROGRESIVA KM. 34+400 AL KM. 34+600
CODIGO: MOVIMIENTO DE TIERRAS
PARTIDA: MEJORAMIENTO DE SUELOS

En las progresivas Km. 34+400 AL km. 34+600 se realiza el corte del carril izquierdo para iniciar los mejoramientos y la conformación del terraplén en zona de mejoramientos de suelos, se utiliza una excavadora de oruga., una motoniveladora, una compactadora de rodillo y un camión cisterna , trabajan 1 capataz, 3 operadores, 1 chofer, 2 obreros, 2 vigias

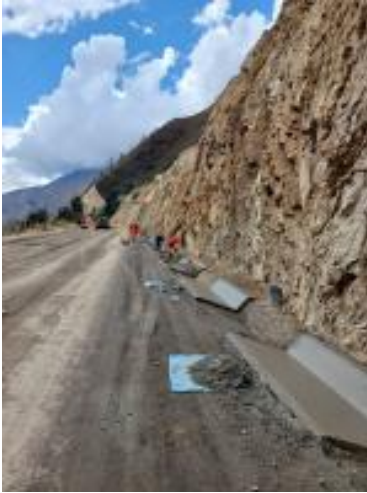
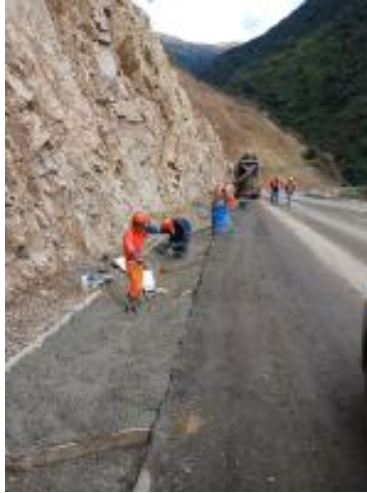
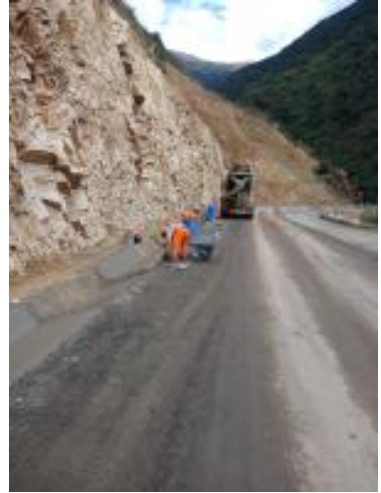
PROGRESIVAS KM. 28+170 a KM. 28+420 LD
CODIGO . 500 DRENAJE
PARTIDA 510. A1 CUNETAS REVESTIDAS DE CONCRETO TIPO C-1

En la progresiva km 28+170 al Km. 28+420 se realiza el vaciado para la construcción de cunetas de concreto tipo c.1 (triangulares) donde se utiliza 3 camion mixer y herramientas menores, trabajan 1 capataz, 3 operador de mixer, 20 obreros, estan presentes dos técnicos controladores de la Supervisión
