BITACORA ELECTRÓNICA DE OBRA

Confirma Bitacora:	Nro Informe:	Fecha Informe:	Nombre De La Obra:	Personal Encargado:
Si	185-2023-ABAN-CAY-NACM-ESC-DO-PVN-MTC	04-10-2023	NOMBRE DE LA INVERSIÓN CONSTRUCCION DE LA VIA DE EVITAMIENTO DE LA CIUDAD DE ABANCAY	CUTIPA MONZON NESTOR ARNULFO

INFORME N° 185-2023-ABANCAY-NACM-ESC-DO PVN-MTC
 REPORTE DEL MIERCOLES 04 DE OCTUBRE DEL 2023
 CONTRATISTA : CHINA RAILWAY TUNNEL GROUP CO., LTD SUCURSAL DEL PERÚ / CONTRATO N° 019-2021-MTC/20.2
 SUPERVISION: CONSORCIO SUPERVISOR CIUDAD ABANCAY / CONTRATO N° 017-2020-MTC/20.2
 ESTADO DE LA OBRA : EN EJECUCION.
 CLIMA: NUBLADO TODO EL DIA.

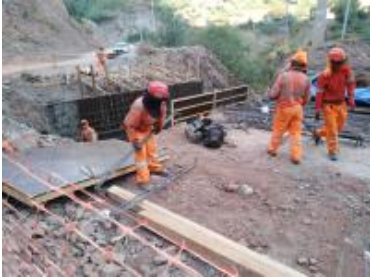
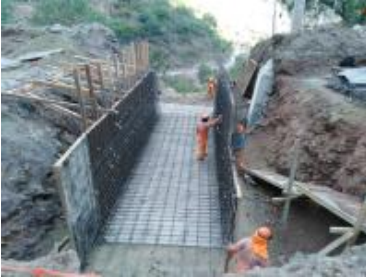
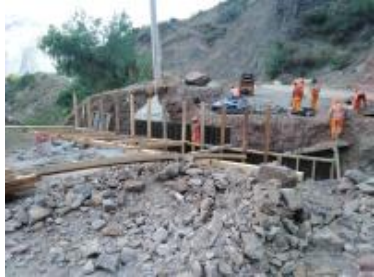
UBICACION: PROGRESIVA KM 2+988

OBRAS DE ARTE - ALCANTARILLA TIPO MCA 2.5 X 2.0 M

ENCOFRADO Y HABILITADO DE ACERO EN LOSA DE FONDO Y MUROS

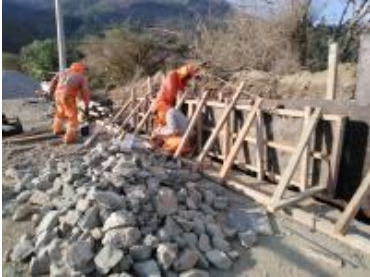
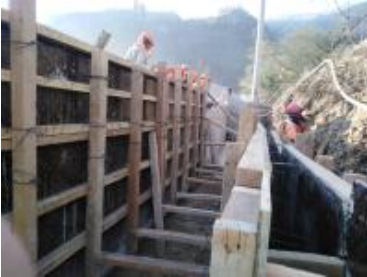
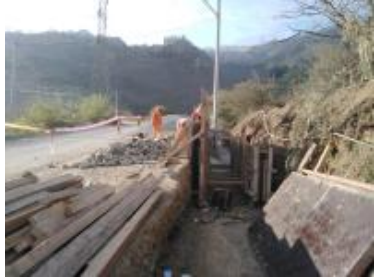
UBICACION: PROGRESIVA KM 2+431

OBRAS DE ARTE - ALC. TIPO MCA DE 1.0 X 1.0 M

ENCOFRADO Y HABILITADO DE ACERO EN CANAL DE 25.00 ML

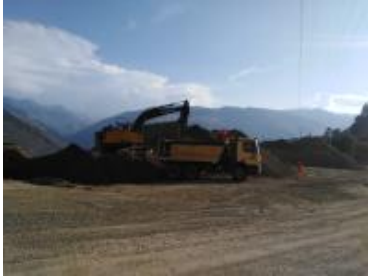
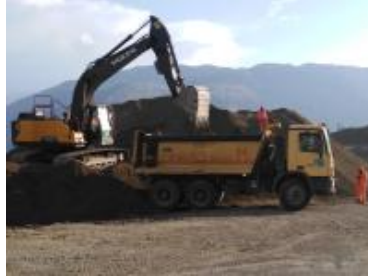
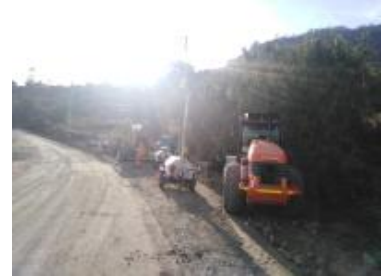
UBICACION: PROGRESIVA KM 2+280

ACOPIO DE MATERIAL PARA RELLENO

01 EXCAVADORA S/O
05 VOLQUETES DE 15 M3

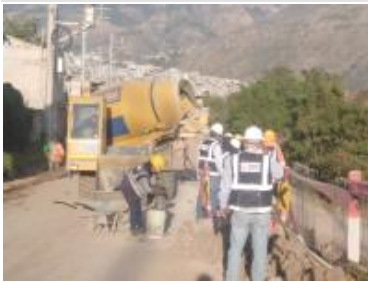
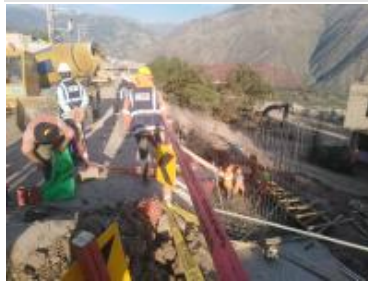
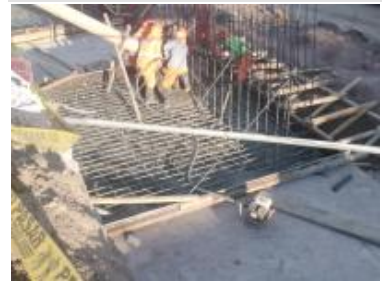
UBICACION: TRAMO DE LAS PROGRESIVA KM 1+003 AL KM 1+103 L.I
MURO DE CONCRETO ARMADO

VACIADO DE ZAPATA DE MURO DE CONTENCIÓN.

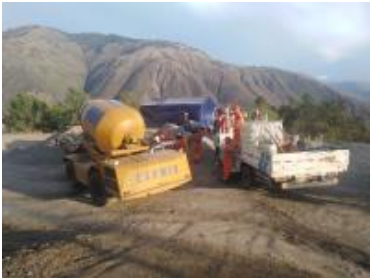
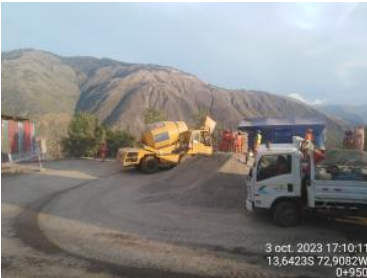
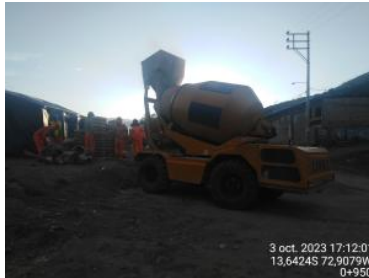
UBICACION: PROGRESIVA KM 0+950

VACIADO CON CARDMIX, DOSIFICACION CON MATERIAL ACOPIADO Y CALIBRADO.

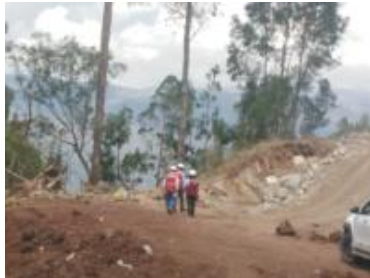
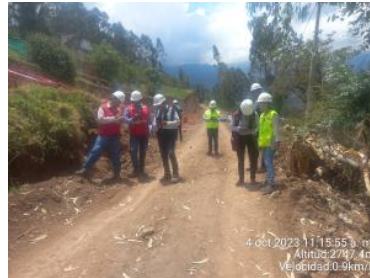
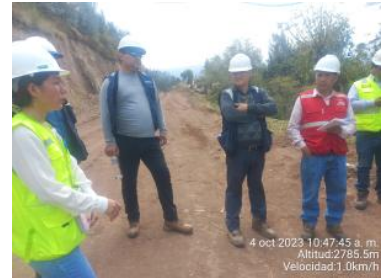
VISITA DE LA CONTRALORIA GENERAL DE LA REPUBLICA

VERIFICACION DE INTERFERENCIAS

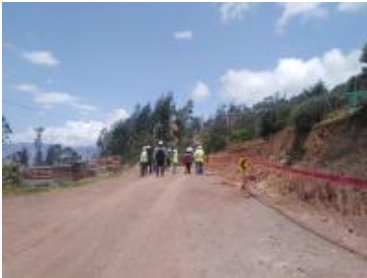
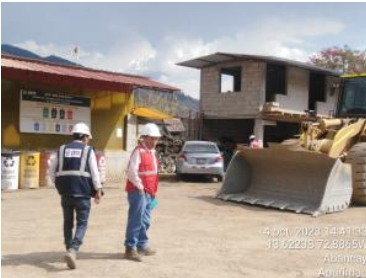
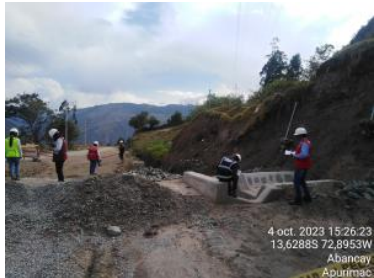
RECORRIDO DE LA OBRA

VERIFICACION DE OBRAS DE ARTE

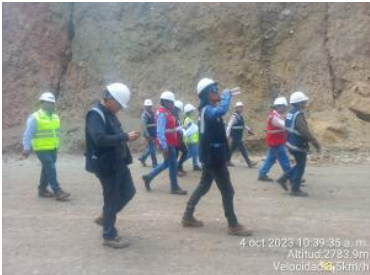
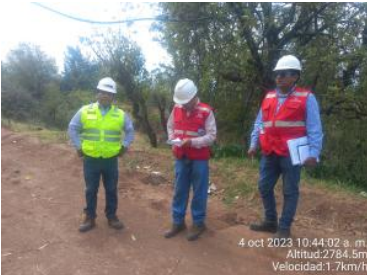
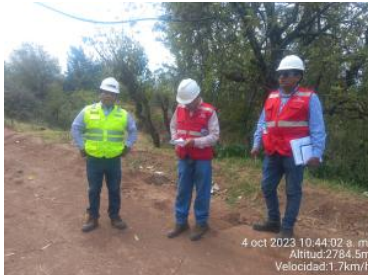
RECORRIDO DE TODA LA OBRA TRAMO KM 03+000 AL KM 12+600

CONTROL CONCURRENTE DE LA CONTRALORIA GENERAL DE LA REPUBLICA.
