## BITACORA ELECTRÓNICA DE OBRA

<b>Confirma Bitacora:</b> Si	<b>Nro Infor me:</b> soritor 74	<b>Fecha Infor me:</b> 04 - 10 - 2023	<b>Nombre De La Obra:</b> Culminación de Obra del proyecto: Mejoramiento de la Carretera Rodríguez de Mendoza-Empalme PE-5N (La Calzada), Tramo: Selva Alegre - Empalme PE-5N (La Calzada)	<b>Personal Encargado:</b> MOISES EDISON CALDERON BELTRAN		
<b>Foto Bitacora:</b>  	<b>Foto Bitacora 2:</b>  	<b>Foto Bitacora 3:</b>  	<b>Foto Bitacora 4:</b>  	<b>Foto Bitacora 5:</b> <a href="#">Ver imagen completa</a>	<b>Foto Bitacora 6:</b> <a href="#">Ver imagen completa</a>

## Panel Fotográfico de la Bitacora de Obras

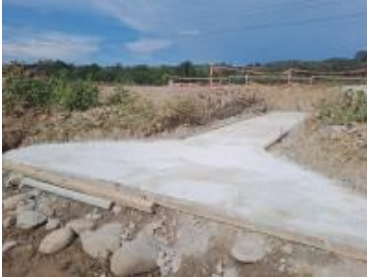
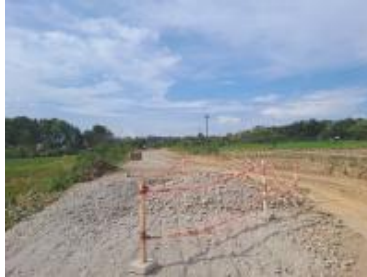
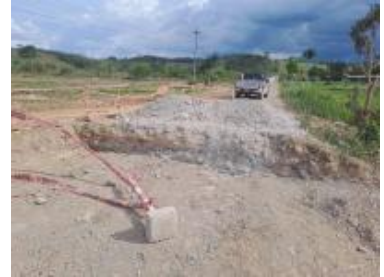
1

se verifica la ejecución del solado den alcantarilla 15+220,se observa la ejecución de la mitad de toda la obra

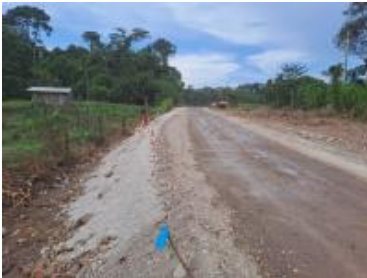
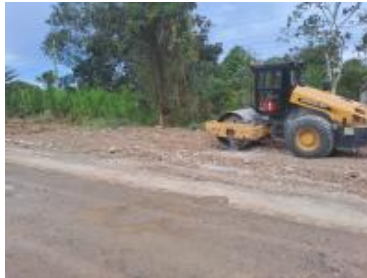
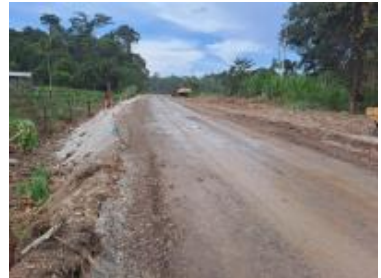
2

aumento de plataforma en km 17+360

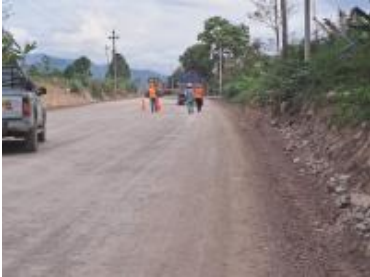
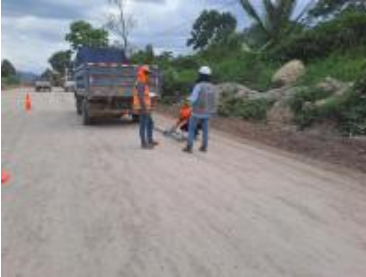
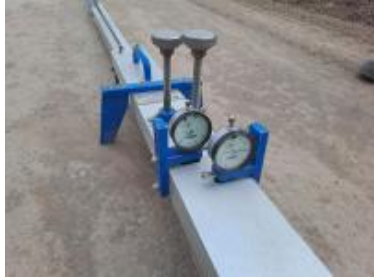
3

se verifica el control de calidad en km 18+810 a 18+640 ejecución de el ensayo de flexibilidad con viga benklman con equipo de la contratista se pone en observación que no participan loe especialistas respectivos

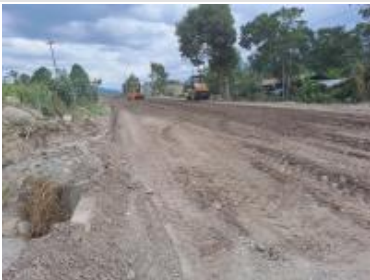
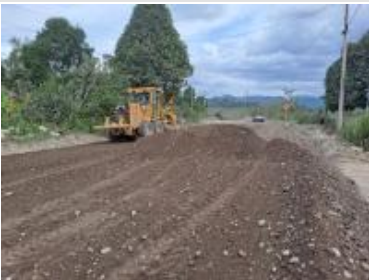
4

conformación de sub rasante en km18+820 a 18 +960

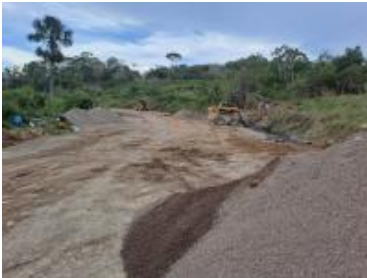
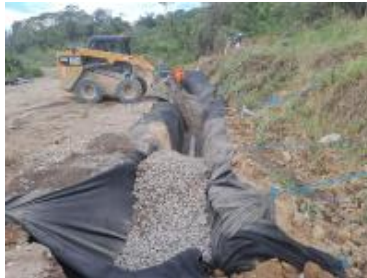
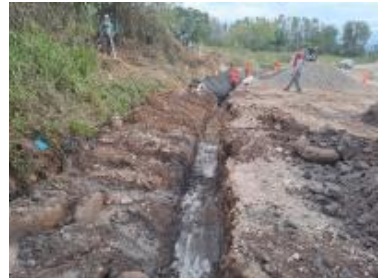
5

sub drenaje en 14+480 a14+530

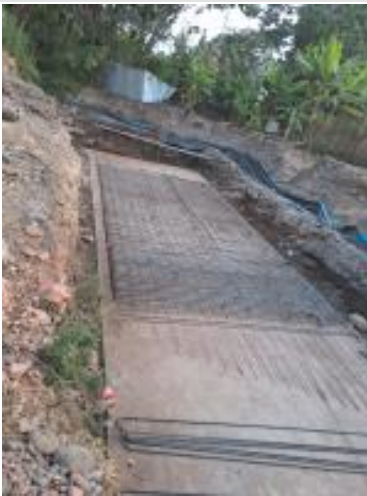
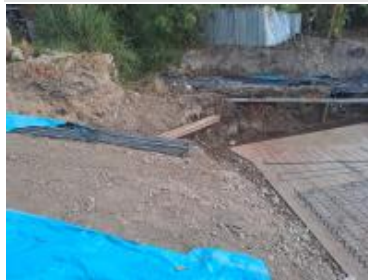
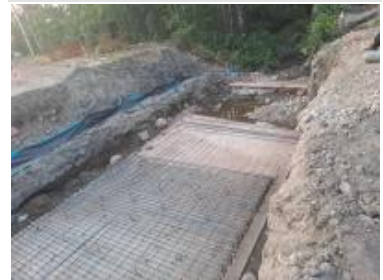
se verifica la ejecución de colocación de armadura en alcantarilla del km 11+770 se esta acomodando los diversos elementos de acero corrugado que conforman dicha estructura.

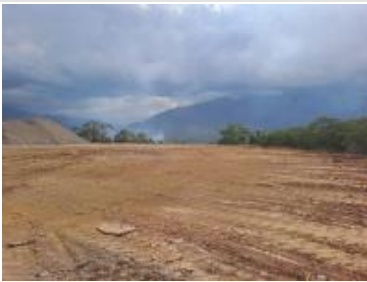
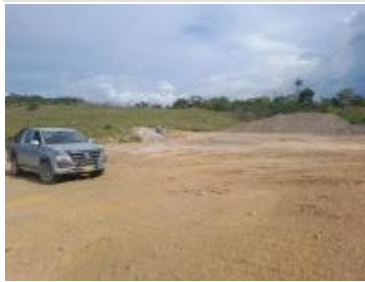
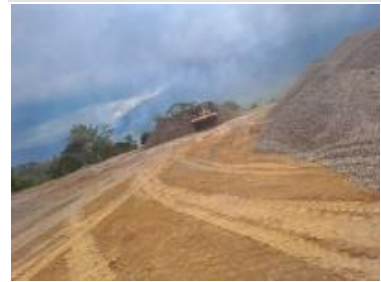
7

se verifica el acomodo de material por medio de maquinara en este caso cargador  
se despacha los materiales acumulados oportunamente

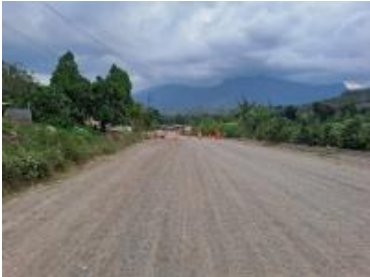
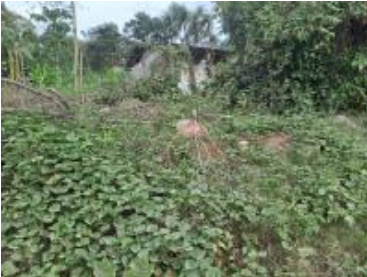
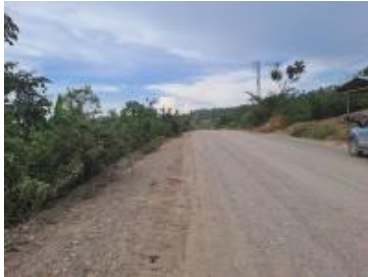
8

se verifica la instalación de barrera vial en el km19+900 se cuenta con tranquera, barriles señales informativas y vigía con radio comunicación

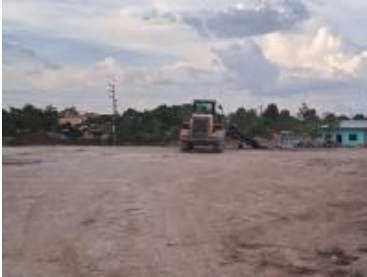
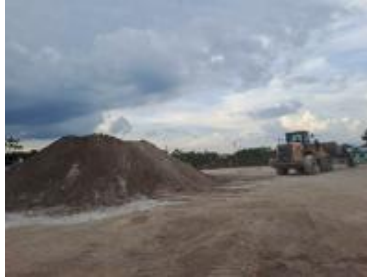
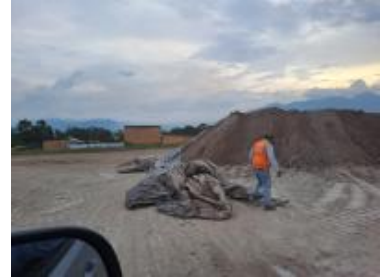
10

visita a deposito momentáneo de materiales en km 13+500  
se verifica el almacenamiento de material de la cantera Romerillo en Rioja el cual se cubre para evitar su saturación en el caso de lluvias
