BITACORA ELECTRÓNICA DE OBRA

Confirma Bitacora: Si	Nro Informe: 187-2023-ABAN-CAY-NACM-ESC-DO-PVN-MTC	Fecha Informe: 06-10-2023	Nombre De La Obra: VIA EVITAMIENTO ABANCAY	Personal Encargado: CUTIPA MONZON NESTOR ARNULFO
---------------------------------	--	-------------------------------------	--	--

INFORME N° 187-2023-ABANCAY-NACM-ESC-DO PVN-MTC
 REPORTE DEL VIERNES 06 DE OCTUBRE DEL 2023
 CONTRATISTA : CHINA RAILWAY TUNNEL GROUP CO., LTD SUCURSAL DEL PERÚ / CONTRATO N° 019-2021-MTC/20.2
 SUPERVISION: CONSORCIO SUPERVISOR CIUDAD ABANCAY / CONTRATO N° 017-2020-MTC/20.2
 ESTADO DE LA OBRA : EN EJECUCION.
 CLIMA: SOLEADO TODO EL DIA.

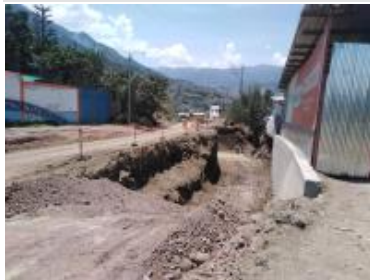
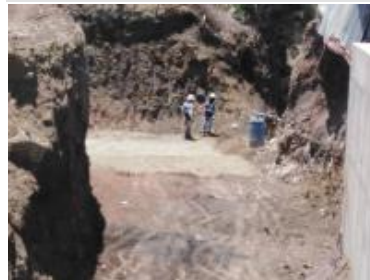
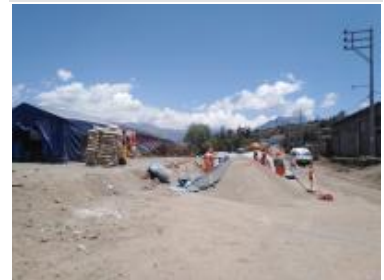
UBICACION: PROGRESIVA KM 0+900

MURO DE CONCRETO ARMADO TRAMO KM 0+890 AL KM 0+933

VERIFICACION DE LA SUPERVISION

LA SUPERVISION INDICA QUE DEBE MEJORAR EL TERRENO DE FUNDACION, PARA DAR PASE AL SOLADO.

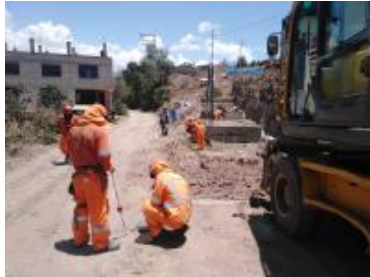
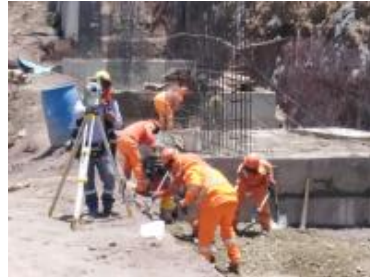
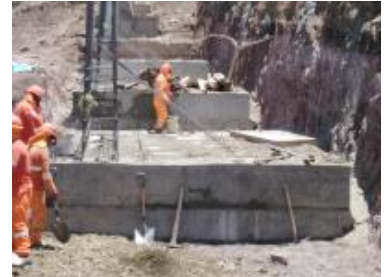
UBICACION REPORTE : PROGRESIVA KM 1+050

MURO DE CONCRETO ARMADO TRAMO KM 1+003 AL KM 1+103

CURADO DE CONCRETO DE LA ZAPATA DEL MURO DE CONCRETO ARMADO

VERIFICACION DE NIVELES Y REPLANTEO DE ESTRUCTURAS.

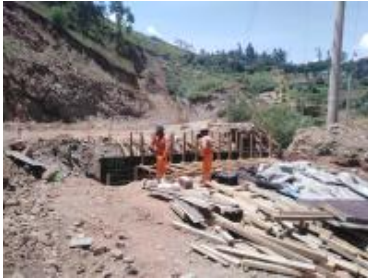
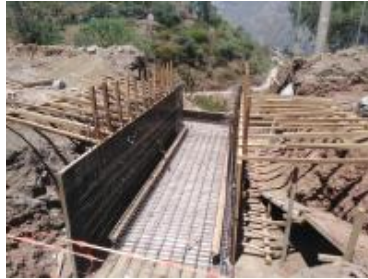
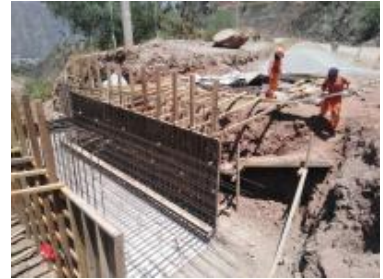
UBICACION: PROGRESIVA KM 2+988

OBRAS DE ARTE - ALCANTARILLA TIPO MARCO DE CONCRETO ARMADO - MCA DE 2.5 X 2.0 M

- ENCOFRADO Y DESENCOFRADO DE MUROS.

- HABILITADO DE ACERO EN LOSA INFERIOR Y MUROS.

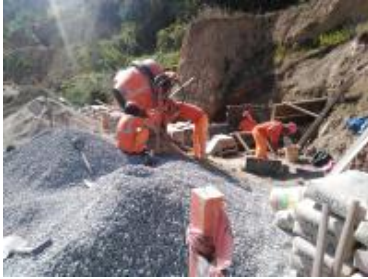
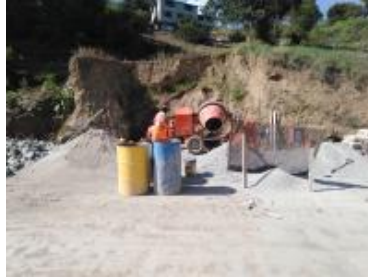
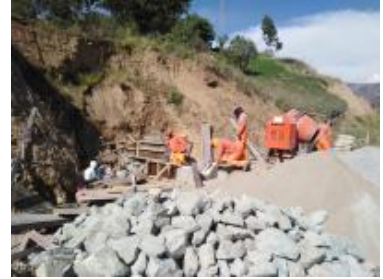
UBICACION: PROGRESIVA KM 4+980

OBRAS DE ARTE - ALCANTARILLA TIPO TMC DE 36"

ENCOFRADO CAJA RECEPTOR.

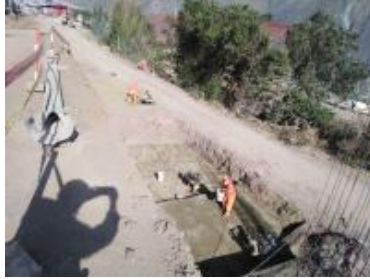
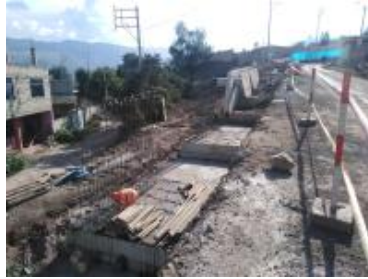
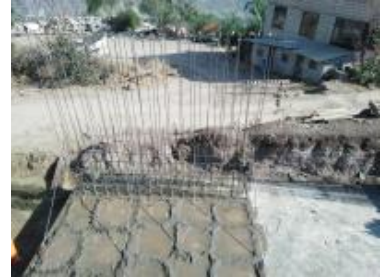
UBICACION DEL REPORTE : KM 1+080

MURO DE CONTENCIÓN DE CONCRETO ARMADO - TRAMO 0+890 AL KM 0+933

CURADO DE ZAPATAS.

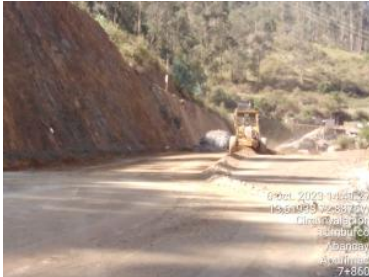
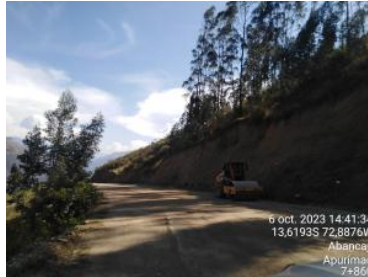
UBICACION: PROGRESIVA KM 7+860

TRANSITABILIDAD DE VIA - MANTENIMIENTO

01 MOTONIVELADORA
01 RODILLO LISO VIBRATORIO
01 CAMION CISTERNA DE AGUA

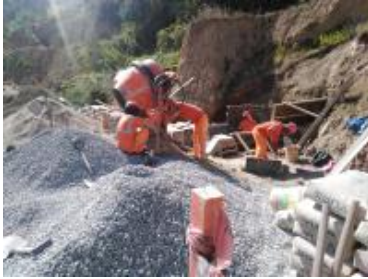
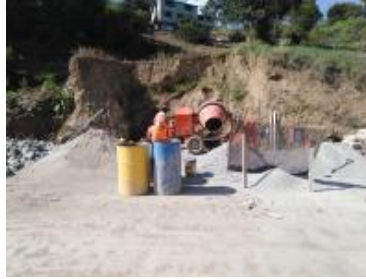
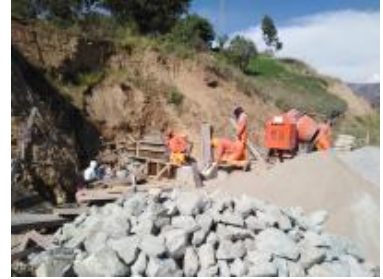
UBICACION: PROGRESIVA KM 4+980

OBRAS DE ARTE - ALCANTARILLA TIPO TMC DE 36"

ENCOFRADO CAJA RECEPTOR.
