BITACORA ELECTRÓNICA DE OBRA

Confirma Bitacora: Si	Nro Informe: 188-2023-ABAN-CAY-NACM-ESC-DO-PVN-MTC	Fecha Informe: 07-10-2023	Nombre De La Obra: VIA EVITAMIENTO ABANCAY	Personal Encargado: CUTIPA MONZON NESTOR ARNULFO
---------------------------------	--------------------------------------------------------------	-------------------------------------	------------------------------------------------------	------------------------------------------------------------

INFORME N° 188-2023-ABANCAY-NACM-ESC-DO PVN-MTC

REPORTE DEL SABADO 07 DE OCTUBRE DEL 2023

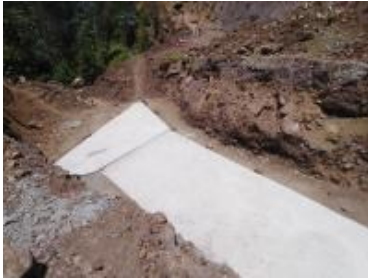
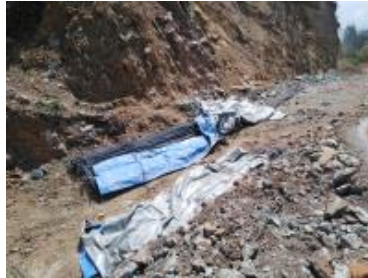
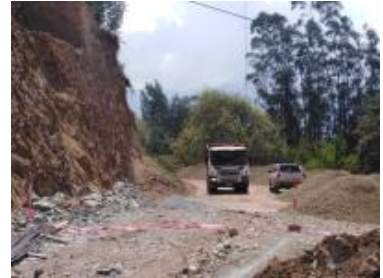
UBICACION: PROGRESIVA KM 8+728

OBRAS DE ARTE - ALCANTARILLA TIPO MCA DE 2.5 X 2.0 M

SE TIENE EL SOLADO,

ACUMULACION DE MATERIAL PARA RELLENO ESTRUCTURAL Y HABILITADO DE ACERO DE REFUERZO

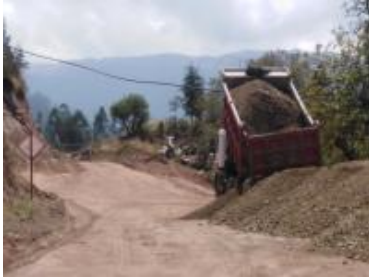
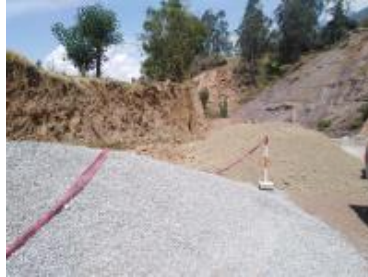
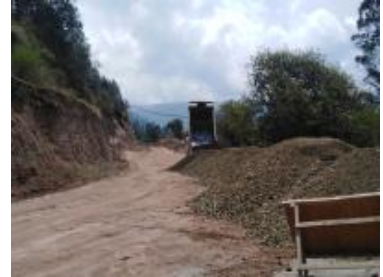
UBICACION: PROGRESIVA KM 8+800

ACARREO DE MATERIAL DE RELLENO

ACOPIO DE MATERIALDE RELLENO

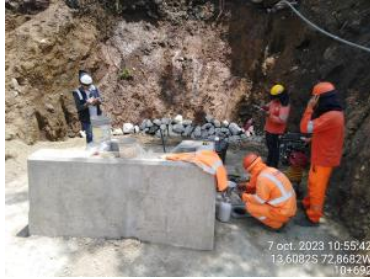
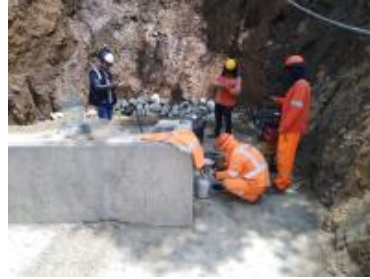
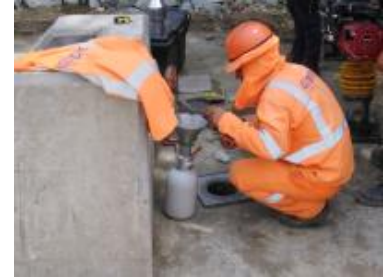
UBICACION : PROGRESIVA KM 10+692

OBRAS DE ARTE - ALCANTARILLA TIPO TMC DE 36"

RELLENO ESTRUCTURAL - DENSIDAD DE CAMPO

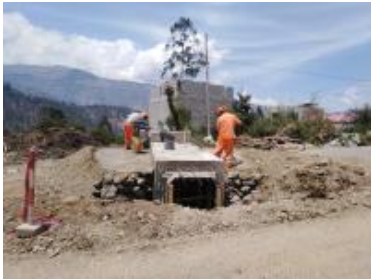
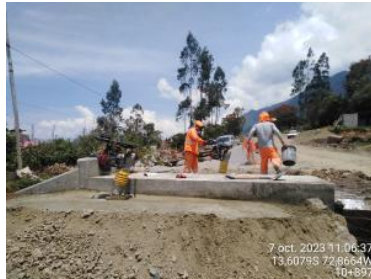
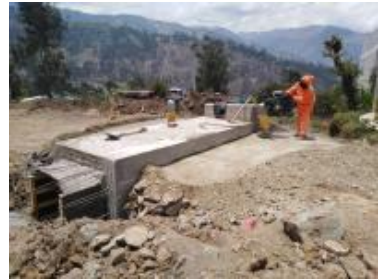
UBICACION: PROGRESIVA KM 10+897

OBRASDE ARTE - ALCANTARILLA TIPO MCA DE 1.0 X 1.0 M

RELLENO Y COMPACTADO CON MATERIAL ESTRUCTURAL

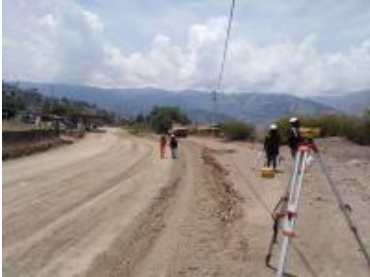
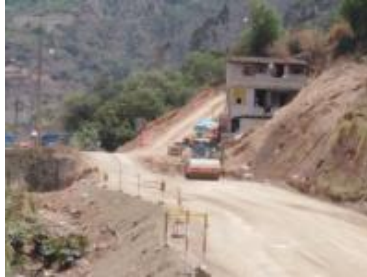
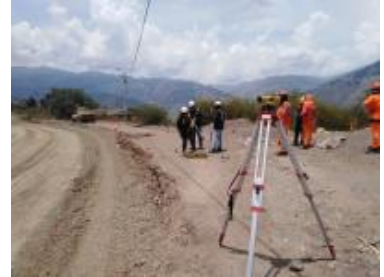
UBICACION: REPORTE PROGRESIVA KM 4+140

MEJORAMIENTO DE SUB RASANTE ENTRE LOS TRAMOS KM 4+110 AL KM 04+245

01 MOTONIVELADO
01 RODILLO LISO VIBRATORIO
01 CAMION CISTERNA DE AGUA
05 VOLQUETES DE 15 M3
