BITACORA ELECTRÓNICA DE OBRA

| Confirma Bitacora: Si | Nro Informe: 189-2023-ABAN-CAY-NACM-ESC-DO-PVN-MTC | Fecha Informe: 09-10-2023 | Nombre De La Obra: VIA EVITAMIENTO ABANCAY | Personal Encargado: CUTIPA MONZON NESTOR ARNULFO |

INFORME N° 189-2023-ABANCAY-NACM-ESC-DO PVN-MTC

REPORTE DEL LUNES 09 DE OCTUBRE DEL 2023

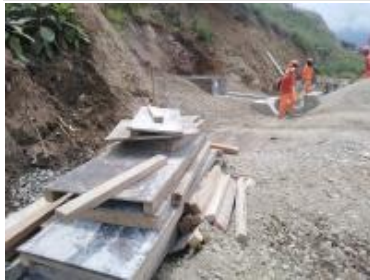
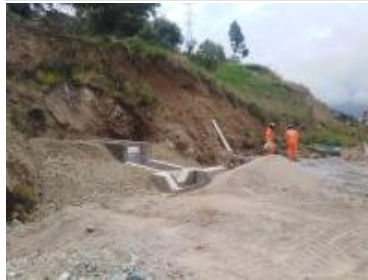
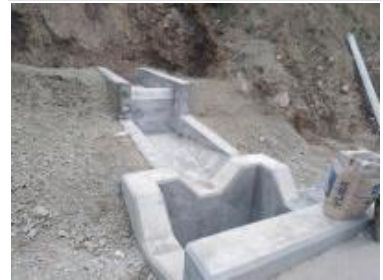
UBICACION: PROGRESIVA KM 4+980

OBRAS DE ARTE - ALCANTARILLA TIPO TMC DE 36"

DESENCOFRADO DE CANAL EMBOQUILLADO.

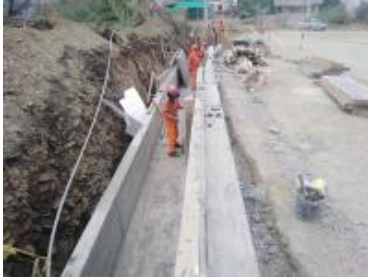
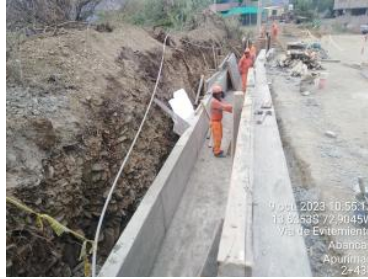
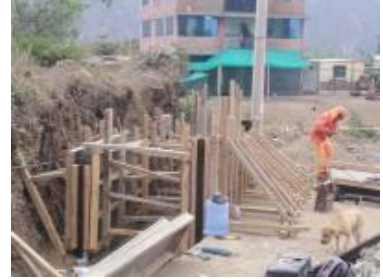
UBICACION: PROGRESIVA KM 2+430

CANAL DE ALCANTARILLA TIPO MCA DE 1.0 X 1.0 M

ENCOFRADO Y HABILITADO DE REFUERZO EN MUROS DEL CANAL.

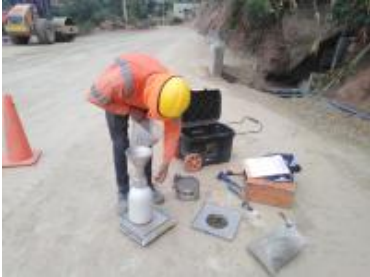
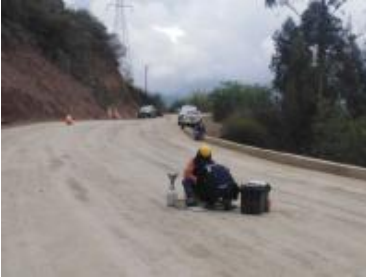
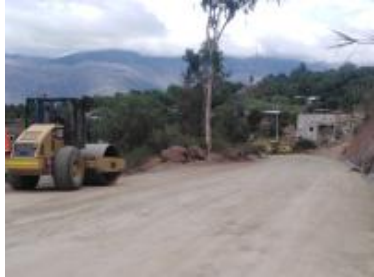
UBICACION: PROGRESIVA KM 1+515 AL KM 1+900

RELLENO DE SUB RASANTE A -0.30

CONTROL DE COMPACTACION - DENSIDAD DE CAMPO.

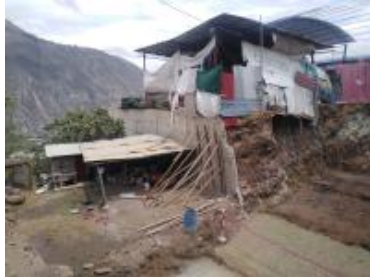
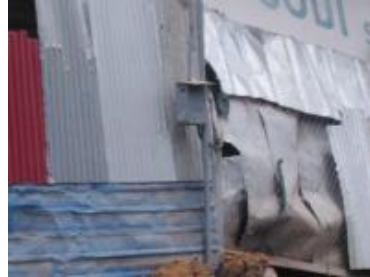
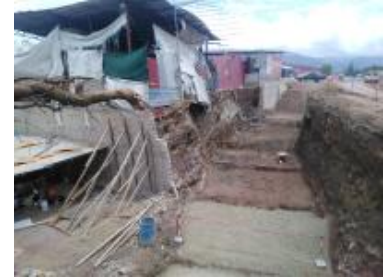
UBICACION DEL REPORTE: PROGRESIVA KM 0+900 L.I

PROYECTADO MURO DE CONTENCIÓN ENTRE LAS PROGRESIVAS KM 0+890 AL KM 0+933

SE TIENE ZONA DE PELIGRO, EL MURO PRIVADO ESTA APUNTALADO POR SER MUY ESBELTO Y ESTA INCLINADO COMO SE APRECIA EN LAS FOTOGRAFIAS.

LA SUPERVISION ORDENO ALIGERAR EL PESO, PARA QUE NO SE PRODUZCA DESLIZAMIENTOS.

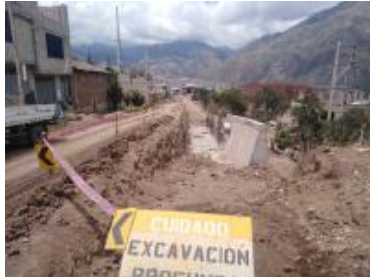
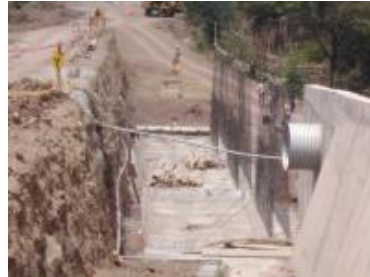
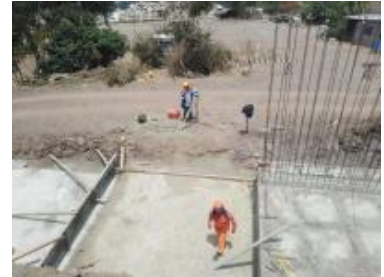
UBICACION DEL REPORTE: KM 1+100

MURO DE CONTENCIÓN DE CONCRETO ARMADO ENTRE LAS PROGRESIVA KM 1+003 AL KM 1+103

COLOCADO DE PLANTILLAS PARA EL VACIADO DE SOLADO.

CURADO DE CONCRETO (ARROCERAS)

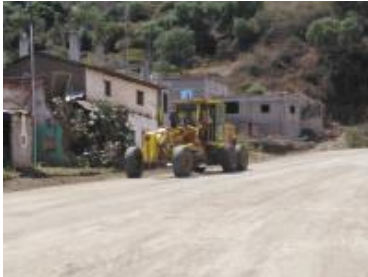
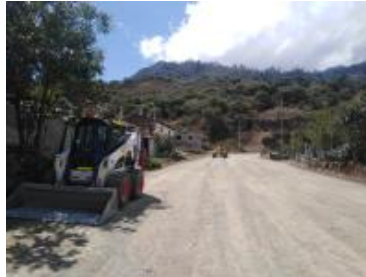
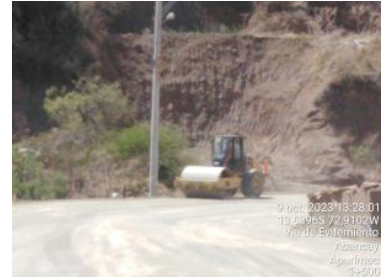
UBICACION: PROGRESIVA KM 1+500

RELLENO DE SUB RASANTE

01 MOTONIVELADORA
01 RODILLO LISO VOBRATORIO
01 CAMION CISTERNA DE AGUA

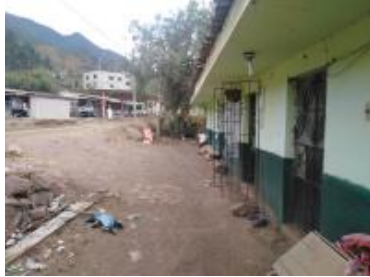
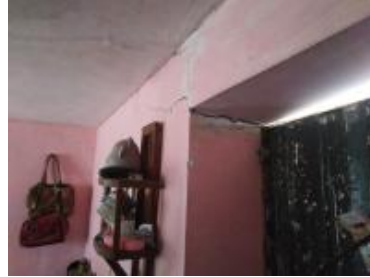
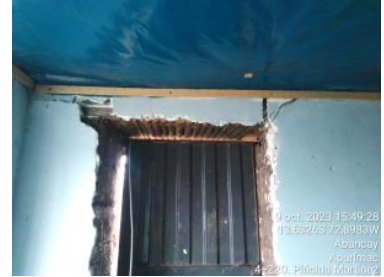
UBICACION: PROGRESIVA KM 4+200

PROPIEDAD DE LA VIVIENDA DE ADOBE : SRA. PLACIDA MARTINEZ

DAÑOS A TERCEROS.

SE TIENE VIVIENDA CON MULTIPLES RAJADURAS EN PRIMER PISO (SEMI SOTANO) Y SEGUNDO PISO.

LA PROPIEDAD DE LA VIVIENDA DE ADOBE DE LA SRA. PLACIDA MARTINEZ, UBICADO EN LA PROGRESIVA KM 4+200 L.D, TIENE MULTIPLES FISURAS Y RAJADURAS EN TODAS LAS PAREDES Y VANOS DE LA CONSTRUCCION. POR LO QUE SE RECOMIENDA A LA SUPERVISION Y CONTRATISTA EVALUAR ESTE DAÑO A TERCEROS EN FORMA URGENTE, YA QUE SE TIENE PELIGRO LATENTE DE QUE SE DESPLOME LA VIVIENDA Y PRODUZCA UN HECHO LAMENTABLE.

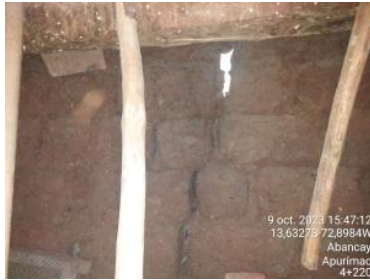
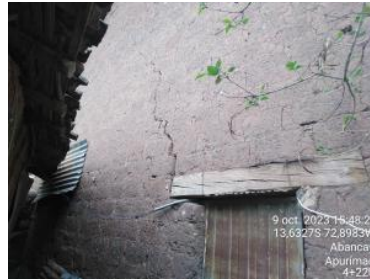
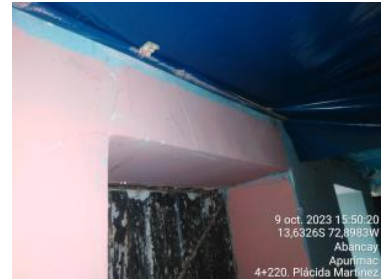
UBICACION: PROGRESIVA KM 4+200 L.D

PROPIEDAD DE LA VIVIENDA DE ADOBE : SRA. PLACIDA MARTINEZ

DAÑOS A TERCEROS.

SE TIENE VIVIENDA CON MULTIPLES RAJADURAS EN PRIMER PISO (SEMI SOTANO) Y SEGUNDO PISO.
