BITACORA ELECTRÓNICA DE OBRA

Confirma Bitacora:	Nro Informe:	Fecha Informe:	Nombre De La Obra:	Personal Encargado:
Si	096-2023-MTC/20.9-Igm	05-10-2023	HUANUCO - LA UNION - HUALLANCA, TR 3	LUZMILA GUERRA MOTTA

OBRA: MEJORAMIENTO, CONSERVACIÓN POR NIVELES DE SERVICIO Y OPERACIÓN DEL CORREDOR VIAL: HUÁNUCO – LA UNIÓN – HUALLANCA DV. ANTAMINA / EMP. PE-3N (TINGO CHICO) – NUEVAS FLORES – LLATA – ANTAMINA, TRAMO III DEL KM. 102+819 AL KM. 150+421

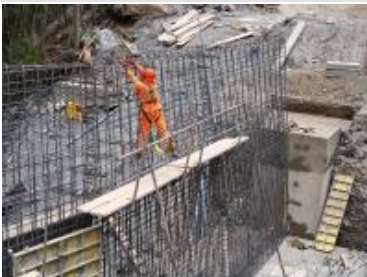
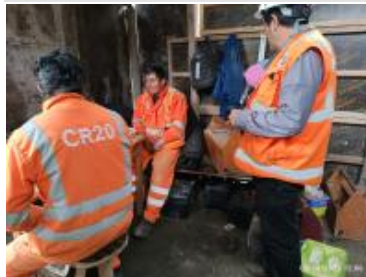
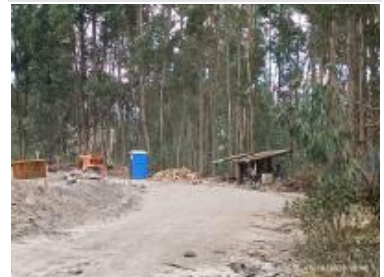
Progresiva: km 118+463 al km 118+498
Muro de sostenimiento
500 DRENAJE
503.I Encofrado y Desencofrado
504.A Acero de Refuerzo
515.F Tubo PVC-SAP, D=2"

- Cuenta con carpa con una mesa y sillas con capacidad para dos personas, el resto del espacio es utilizado para almacenamiento de equipos menores y como vestuario. Es preciso indicar que en el frente de trabajo se tiene un total de diez (10) trabajadores.

- Se cuenta con un baño químico.
- No se cuenta con depósitos para la disposición de residuos, no obstante, el Contratista refiere que se les ha dotado de bolsas para la disposición de residuos.

- No se cuenta con estación de emergencia.
- El lavado de las portacomidas es realizado por parte de cada trabajador en campo.
- Se cuenta con un bidón con agua, sin condiciones que pudieran verificarse en campo si es apto o no para el consumo humano.

- No hay forma de verificar en campo la capacitación del personal que trabaja en alturas.
- Como parte de los trabajos preventivos a fin de evitar que se derrumbe el talud se ha realizado un enrocado parcialmente cubierto con concreto.

- Los andamios están contruidos fijados a la formaleta o con soportes de madera.
- Personal en posiciones inadecuadas (apoyado en la malla de armado de acero en proceso y en un tubo que forma parte del andamio).

- No se cuenta con controlador vial.
- El área de trabajo se encuentra parcialmente señalizada.

Con relación a los Paneles Fotográficos N° 1 al N° 5, se recomienda emitir la presente al especialista de SSO de la DO de PVN a fin de su evaluación y de corresponder las acciones correctivas en el marco de los contratos de Obra y Consultoría respectivamente.

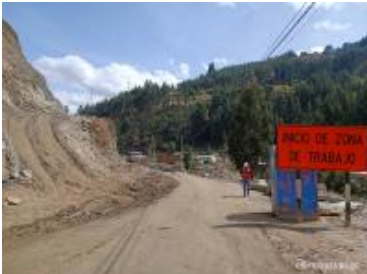
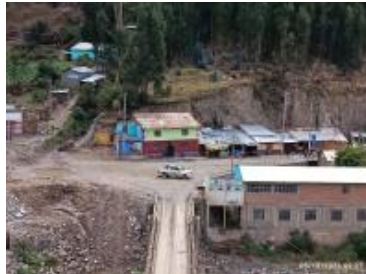
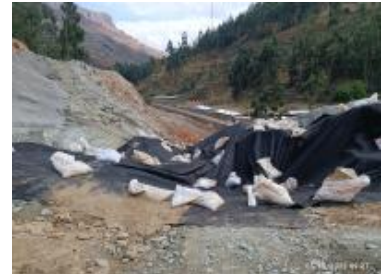
Progresiva: km 102+900 al km 102+925
200 MOVIMIENTO DE TIERRAS
202.AExcavación En Roca Fija

- El material explosivo se encuentra cargado y cubierto con geomembrana asegurada con sacos de arena.
- Con apoyo de la Policía Nacional y de forma conjunta con personal del Contratista (pertenecientes a relaciones comunitarias y SSO), se realiza la evacuación del área de influencia del proceso a realizarse de personas y animales.
- Se ha colocado una barrera realizada de piedra acomodada hacia el frontis de las viviendas ubicadas en las cercanías al proceso a realizarse.

- No hay forma de verificar en campo la capacitación del personal que trabaja en alturas
- No cuenta con Carpa con mesa para tomar los alimentos.
- En el frente de trabajo se cuenta con personal masculino y femenino, sin embargo, se tiene un solo baño químico para todo el personal del frente de trabajo. No siendo posible verificar en campo la frecuencia de limpieza.
- No se cuenta con estación de emergencia.
- Se cuenta con un bidón con agua, sin condiciones que pudieran verificarse que es apto para el consumo humano y ubicado en condiciones aparentemente inadecuadas (en exposición directa al sol).
- El lavado de las portacomidas es realizado por parte de cada trabajador en campo.
- Controlador vial no cuenta con protector auditivo, ni cortavientos.

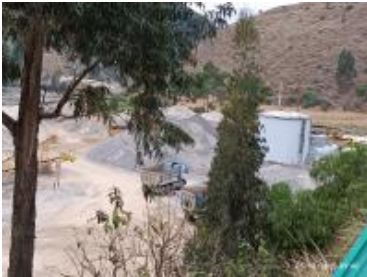
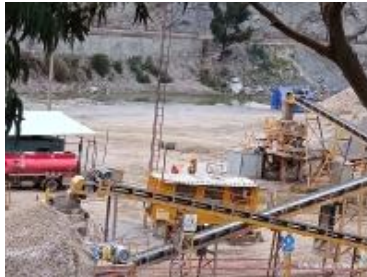
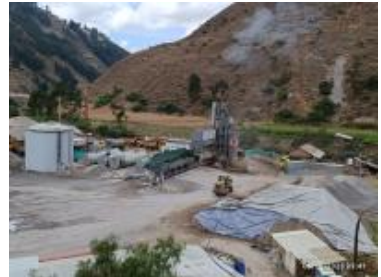
Progresiva: km 102+900 al km 102+925
200 MOVIMIENTO DE TIERRAS
202.AExcavación En Roca Fija

- La detonación del proceso de voladura de rocas en el km 102+900 al km 102+925, fue realizada, sin embargo, al momento de dicha detonación (previa y posterior), en la Planta Industrial del Contratista ubicada en el sector km 103+100 se encontraba personal y maquinaria en operaciones. En caso omiso al cumplimiento de los procedimientos realizados por el Contratista, verificados y aprobados por la Supervisión de Obra.
- El retiro del personal al momento de la detonación se venía realizando (estaba en proceso) por personal de Seguridad del Contratista y Verificados por el Especialista en SSO de la Supervisión de Obra.
- Se evidencia la coordinación inadecuada entre los actores responsables del cumplimiento de los procedimientos establecidos en las actividades de voladura de rocas en proceso.

Al respecto, se ha solicitado al Contratista y Supervisión de Obra las acciones correctivas en el marco de la normativa aplicable.

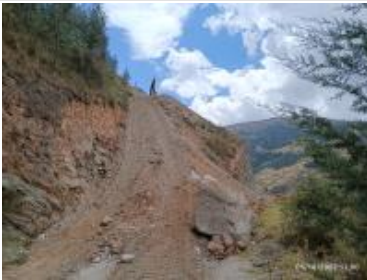
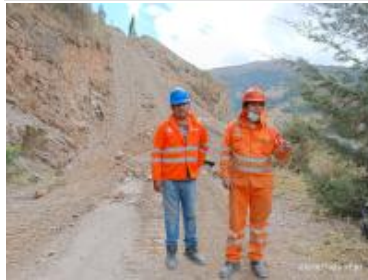
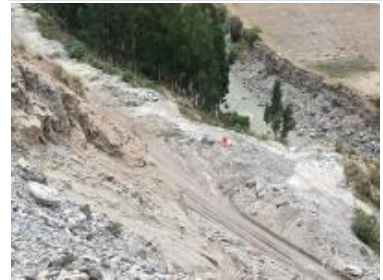
Progresiva: km 103+600 al km 103+680
200 MOVIMIENTO DE TIERRAS
202.BExcavación en Roca Suelta
202.CExcavación en Material suelto

- No hay forma de verificar en campo la capacitación del personal que trabaja en altura.
- No se verifica en campo los controles preventivos que se pudieron realizar a efectos del corte para evitar que se derrumbe el talud de las excavaciones
- No cuenta con carpa con mesa para tomar los alimentos.
- No se cuenta con baño químico, en el frente de trabajo se cuenta con personal femenino y masculino.
- No se cuenta con estación de emergencia.
- No se cuenta con agua para el consumo humano.
- El lavado de las portacomidas es realizado por parte de cada trabajador en campo.
- Parte del personal del frente de trabajo no cuenta con protectores auditivos, lentes de seguridad, en su mayoría el personal no cuenta con guantes.

Es preciso indicar que, el personal de obra refirió que compartían la carpa, el agua y el baño químico (en cantidad de una (1) unidad) con el frente de trabajo ubicado en el km 104+000 (a más de 400 m. de distancia)

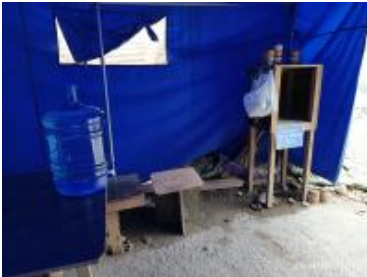
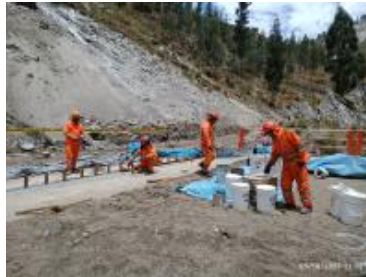
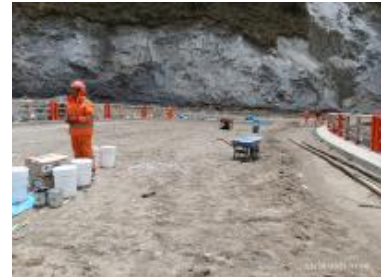
Progresiva: km 104+022
1000.B PUENTE KM. 104+022
1006 VARIOS
1006.A Junta de Dilatación para Puente Tipo I
607.A Baranda Metálica Típica

- Cuenta con carpa con mesa para tomar los alimentos.
- Se cuenta con baño químico.
- Se cuenta con dos (2) depósitos para la disposición de residuos debidamente identificados, con tapa y sobre una base de madera.
- La estación de emergencia se encuentra incompleta
- El lavado de las portacomidas es realizado por parte de cada trabajador en campo.
- Se cuenta con un bidón con agua, sin condiciones que pudieran verificarse en campo si es apto o no para el consumo humano.
- Parte del personal obrero del frente de trabajo presenta algunos EPP (guantes) en estado deteriorado y con huecos.
- Parte del personal obrero del frente de trabajo no cuenta con lentes de seguridad ni protectores auditivos.

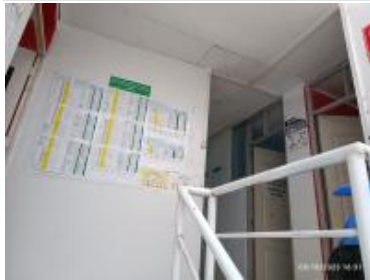
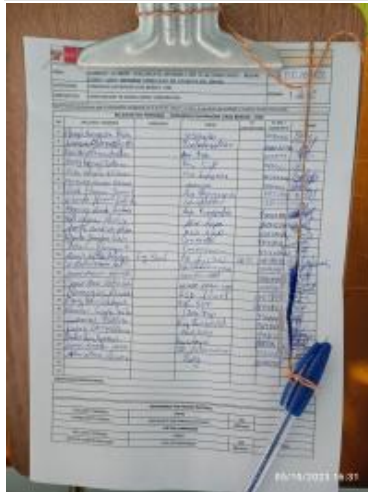
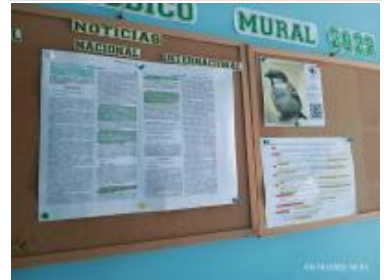
Progresiva: km 130+200 aproximadamente
Oficina Supervisión de obra – La Unión

Como es de su conocimiento a la fecha y desde el 17.05.2023, NO se cuenta con servicio de movilidad para el transporte de personal en obra. Hecho que limita el cumplimiento de las funciones asignadas a la suscrita. Por lo cual, el día de hoy, pese a las coordinaciones realizadas con la Supervisión de Obra a fin de contar con apoyo de movilidad para la inspección física en el ámbito de la obra no se pudo realizar la inspección física en campo. Por tanto, se realizan actividades de coordinación en la oficina de Supervisión de Obra y otras asignadas en Oficina Personal.

Refiere que, durante la presente semana no cuenta con movilidad para transporte de personal de campo y/o profesional relacionado a su especialidad. Es preciso mencionar que habitualmente dicha especialidad contaba con dos (2) unidades vehiculares para el transporte de su personal en el ámbito de la obra.

De las inspecciones del día de hoy 05.10.2023, en la oficina de la Supervisión de Obra, se verifica que la ausencia del personal profesional (especialista y asistente) en el área de suelos y pavimentos de la supervisión de obra continua, estando sólo presentes el personal de campo: y de laboratorio. Tomándose conocimiento que el especialista se encuentra de descanso programado y no se cuenta con participación del asistente del especialista. Hecho que podría generar dilaciones en la atención a requerimientos que pudieran realizarse por parte del Contratista.

Refiere de dilaciones en la atención de diversos documentos relacionados a las especialidades de Hidrología e Hidráulica y Suelos y Pavimentos por parte de la Supervisión de Obra.

Con relación al Panel Fotográfico N° 6, se recomienda a través de su despacho las acciones que viera por conveniente a fin de evitar mayores dilaciones en la atención de documentos presentados por el Contratista a la Supervisión de Obra debido a la falta de personal profesional, hecho que pudiera poner en riesgo el cumplimiento de los plazos de ejecución de obra.

Respecto a la ausencia del personal profesional del área de Suelos y Pavimentos de la Supervisión de Obra, se recomienda a través de su despacho las acciones que viera por conveniente en el marco del Contrato de Servicios de Consultoría n° 144-2018-MTC/20.2 a fin revertir dicha situación, de ser el caso, evitar posibles dilaciones en el plazo de ejecución de obra debido a eventuales demoras en la atención a los requerimientos del Contratista.
