BITACORA ELECTRÓNICA DE OBRA

Confirma Bitacora:	Nro Informe:	Fecha Informe:	Nombre De La Obra:	Personal Encargado:
Si	097-2023-MTC/20.9-Igm	06-10-2023	HUANUCO - LA UNION - HUALLANCA, TR 3	LUZMILA GUERRA MOTTA

OBRA: MEJORAMIENTO, CONSERVACIÓN POR NIVELES DE SERVICIO Y OPERACIÓN DEL CORREDOR VIAL: HUÁNUCO – LA UNIÓN – HUALLANCA DV. ANTAMINA / EMP. PE-3N (TINGO CHICO) – NUEVAS FLORES – LLATA – ANTAMINA, TRAMO III DEL KM. 102+819 AL KM. 150+421

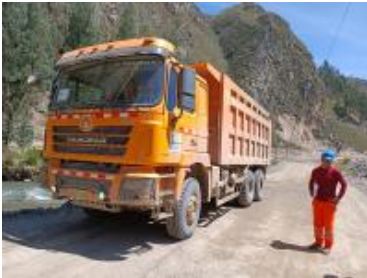
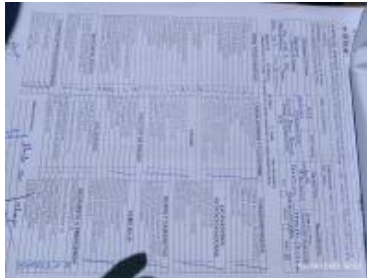
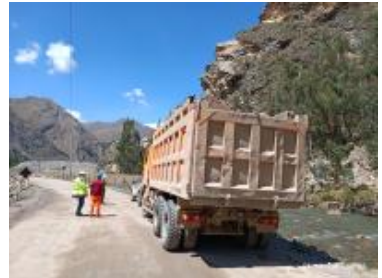
Progresiva: km 139+000 aproximadamente
VOLQUETE BHV-763

Personal aproximado verificado en el frente de trabajo: 1 Operador.
Equipos aproximados verificados en el frente de trabajo: 1 Volquete.

- No cuenta con placa posterior.
- Llanta posterior externa derecha presenta deformaciones.

- No cuenta con sistema de luces
- Las cuñas de 8" se encuentran en mal estado.
- La linterna se encuentra en mal estado.
- No cuenta con botiquín de primeros auxilios, ni kit de emergencias antiderrames.
- No cuenta con manual de operación en español.
- No se cuenta con equipos de respuesta ante emergencias o en algunos casos se encuentran en mal estado.
- El Operador no cuenta con algunos equipos de protección personal como es el caso de: calzado de seguridad, guantes, protector auditivo, anteojos de seguridad.

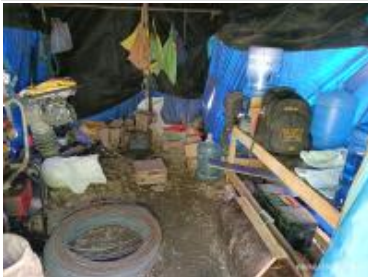
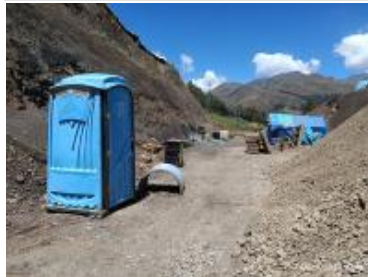
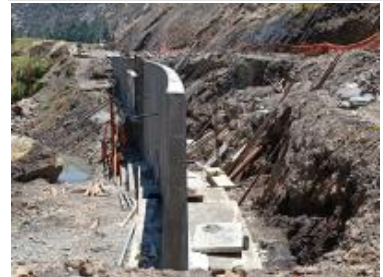
Progresiva: km 149+660 al km 149+706
Muro de sostenimiento
500 DRENAJE
503.I Encofrado y Desencofrado
515.F Tubo PVC-SAP, D=2"

- No cuenta con carpa con mesa y sillas
- Cuenta con una carpa para almacenamiento de equipos menores y como vestuario.
- Se cuenta con un baño químico.
- Se cuenta con depósitos para la disposición de residuos generales, plásticos y metálicos debidamente identificados con tapa y sobre una base de madera.

- No se cuenta con estación de emergencia.
- El lavado de las portacomidas es realizado por parte de cada trabajador en campo.
- Se cuenta con un bidón con agua, sin condiciones que pudieran verificarse en campo si es apto o no para el consumo humano.

- No hay forma de verificar en campo la capacitación del personal que trabaja en alturas.
- Como parte de los trabajos preventivos a fin de evitar que se derrumbe el talud se ha realizado un enrocado parcialmente cubierto con concreto.

- Los andamios están contruidos fijados a la formaleta con soportes de madera.
- No se cuenta con controlador vial.
- El área de trabajo se encuentra parcialmente señalizada.

Actividades verificadas por personal profesional, técnico y auxiliar del Contratista y la Supervisión de Obra. Se sugirió a la Supervisión de Obra el control adecuado de los procesos constructivos descritos en el expediente técnico y los contratos de obra y consultoría, el cumplimiento de los protocolos de seguridad y salud en el trabajo, la adecuada disposición de residuos a fin de su posterior transporte, a fin de garantizar la calidad y durabilidad de la obra. Así como la protección de la vida y el medio ambiente.

- Se ha recomendado mejorar el orden y limpieza en el frente de trabajo.

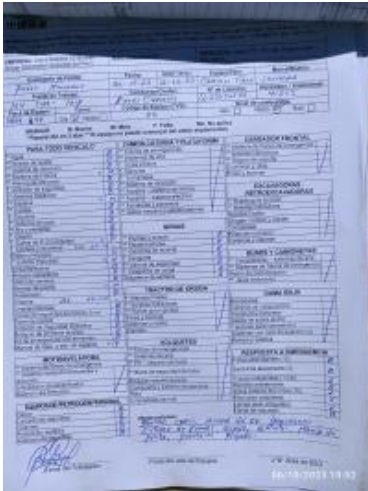
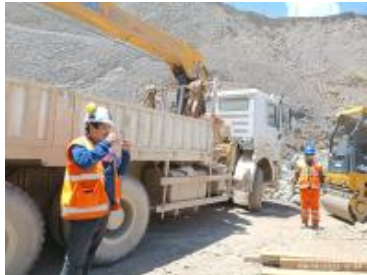
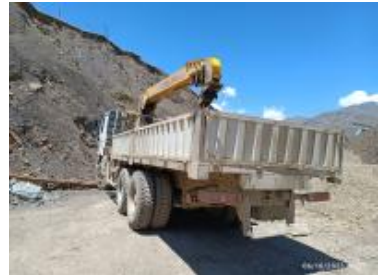
Progresiva: km 149+760 aproximadamente
CAMIÓN GRÚA – W6V-899

- Se verifica falta de certificación, prueba de carga
- El check list indica:
 - El sistema de frenos se encuentra en mal estado
 - Espejos mal estado.
 - La linterna se encuentra en mal estado.
 - No cuenta con cuñas de 8”.
 - Extintor en mal estado.
 - Manijas de puerta en mal estado
 - No cuenta con manual de operación en español.
- No se cuenta con algunos equipos de respuesta ante emergencias como: Trapos industriales, Bolsa plástica tipo mica, Pico, Lampa.
- El parabrisas se encuentra rajado.

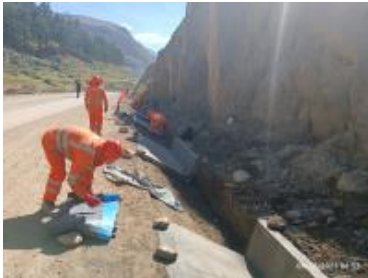
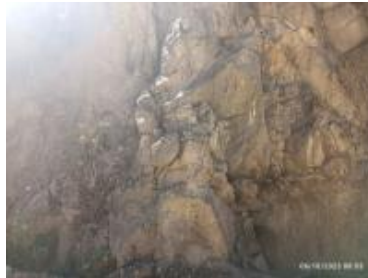
Progresiva: 135+900 al km 136+146 aproximadamente
 600.0 OBRAS DE ARTE Y DRENAJE
 610.D Concreto clase D (F´C=210 KG/CM2)
 612.A Encofrado y desencofrado para obras de arte
 635.A Cuneta revestida triangular tipo I

- No cuenta con carpa con mesa y sillas
- Cuenta con un baño químico.
- No se cuenta con depósitos para la disposición de residuos.
- No se cuenta con estación de emergencia.
- El lavado de las portacomidas es realizado por parte de cada trabajador en campo.
- Se cuenta con un bidón con agua, sin condiciones que pudieran verificarse en campo si es apto o no para el consumo humano.
- No se cuenta con controlador vial, no obstante, el área de trabajo se encuentra delimitada mediante conos de seguridad.
- Se ha recomendado mejorar el orden y limpieza en el frente de trabajo.
- Parte del personal de obra usa lentes de seguridad y guantes.
- Ningún personal cuenta con protector auditivo.

Actividades verificadas por personal profesional, técnico y auxiliar del Contratista y la Supervisión de Obra. Se sugirió a la Supervisión de Obra el control adecuado de los procesos constructivos descritos en el expediente técnico y los contratos de obra y consultoría, el cumplimiento de los protocolos de seguridad y salud en el trabajo, la adecuada disposición de residuos para su posterior transporte, a fin de garantizar la calidad y durabilidad de la obra. Así como la protección de la vida y el medio ambiente.

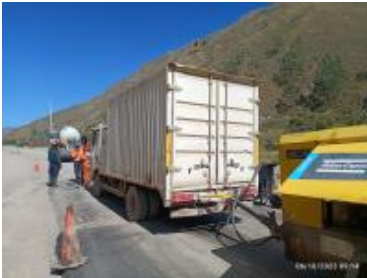
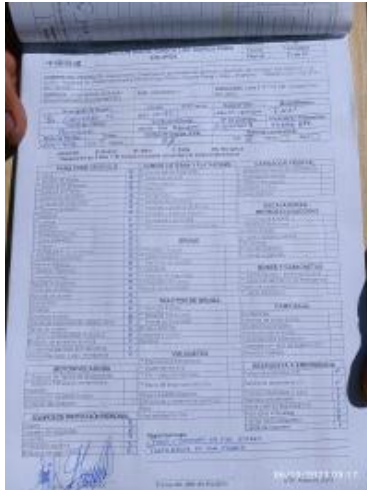
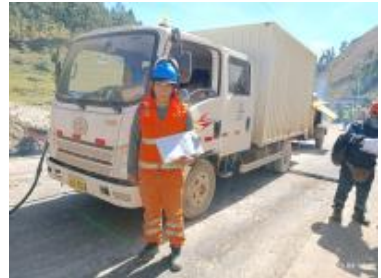
Progresiva: km 136+000 aproximadamente
CAMIÓN FURGON – W6V-902

•Se verifica falta de certificación, prueba de carga

•No cuenta con cuñas de 8”.

•No cuenta con Extintor.

•No cuenta con Linterna.

•No cuenta con Panel de Control.

•No cuenta con kit de emergencias anti derrames.

•Manijas de puerta en mal estado

•No cuenta con manual de operación en español.

•No se cuenta con algunos equipos de respuesta ante emergencias como: Paños absorbentes, Salchicha absorbente, Trapos industriales, Bandeja antiderrame, Bolsa plástica tipo mica y Llanta de repuesto.

•Pines y Bocinas en mal estado.

•Terminales en mal estado.

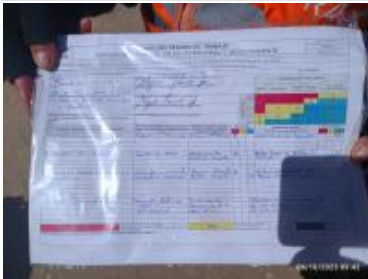
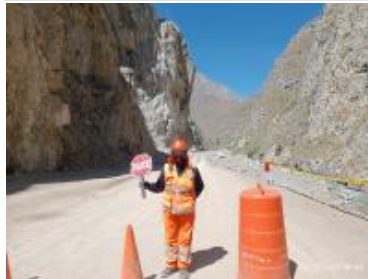
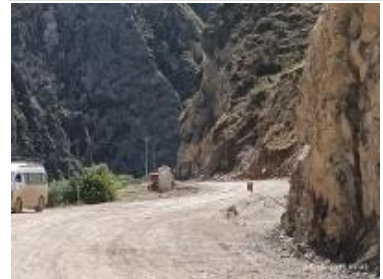
Progresiva: km 142+100 al km 142+150 aproximadamente
Progresiva: km 102+930 al km 103+005
200 MOVIMIENTO DE TIERRAS
202.B Excavación en Roca Suelta

- No se cuenta con carpa con mesa y sillas
- Cuenta con un baño químico, pese a que el personal en el frente de trabajo es femenino y masculino.
- No se cuenta con depósitos para la disposición de residuos, no obstante, el Contratista refiere que se les ha dotado de bolsas para la disposición de residuos.
- No se cuenta con estación de emergencia.
- El lavado de las portacomidas es realizado por parte de cada trabajador en campo.
- Se cuenta con un bidón con agua, sin condiciones que pudieran verificarse en campo si es apto o no para el consumo humano.
- Personal de campo sin lentes de seguridad.
- Parte del personal cuenta con protector auditivo.
- No hay forma de verificar en campo la capacitación del personal que trabaja en alturas.
- No hay forma de verificar en campo los trabajos preventivos a fin de evitar que se derrumbe el talud.

Actividades verificadas por personal profesional, técnico y auxiliar del Contratista y la Supervisión de Obra. Se sugirió a la Supervisión de Obra el control adecuado de los procesos constructivos descritos en el expediente técnico y los contratos de obra y consultoría, el cumplimiento de los protocolos de seguridad y salud en el trabajo, la adecuada disposición de residuos para su posterior transporte, a fin de garantizar la calidad y durabilidad de la obra. Así como la protección de la vida y el medio ambiente.

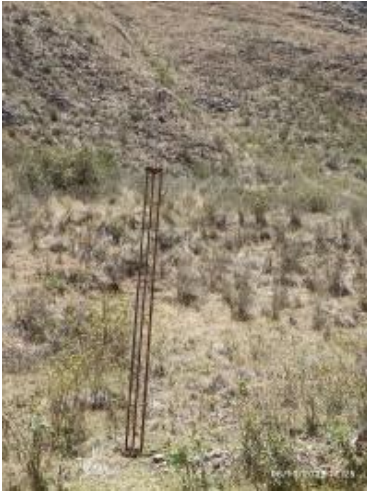
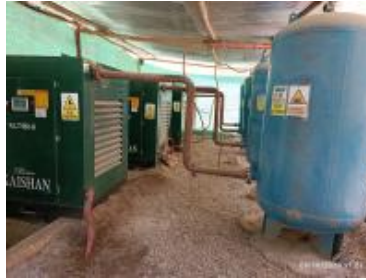
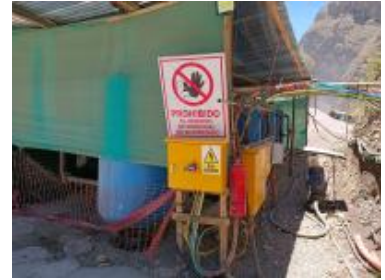
Progresiva: km 145+000 aproximadamente
CASA DE FUERZA DE COMPRESORES
TÚNEL

- Se cuenta con puesta a tierra
- Se cuenta con pararrayos
- El área se encuentra parcialmente cercada con malla rashell y restringida al acceso a personal ajeno.
- Se cuenta con mapa de riesgos
- El Extintor contra incendios no cuenta con etiqueta alguna de identificación y/o instructivo u otros.

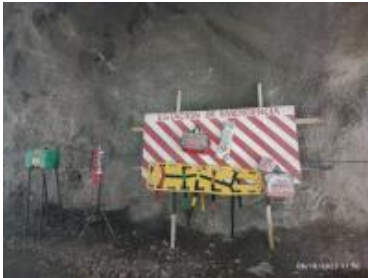
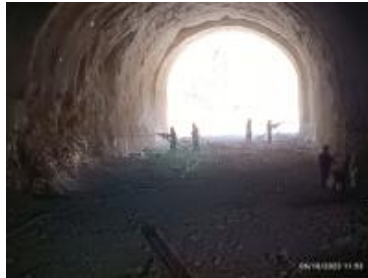
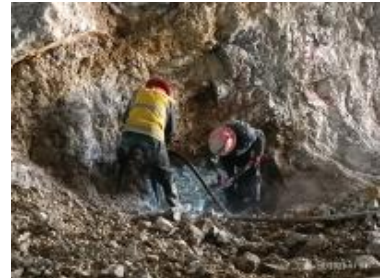
Progresiva: km 144+420 aproximadamente
TUNEL
2310EXCAVACION EN ROCA
204.A2Excavación de Túnel (Roca Tipo II)
204.A3Excavación de Túnel (Roca Tipo III)
204.A4Excavación de Túnel (Roca Tipo IV)

- Personal con EPP completos
- Se cuenta con carpa con mesa y sillas
- Cuenta con un baño químico.
- Cuenta con depósitos para la disposición de residuos.
- Cuenta con estación de emergencia incompleto.
- El lavado de las portacomidas es realizado por parte de cada trabajador en campo.
- Se cuenta con un bidón con agua, sin condiciones que pudieran verificarse en campo si es apto o no para el consumo humano.
