## BITACORA ELECTRÓNICA DE OBRA

NUMERO DE INFORME No. 0196-2023  
 CONTRATO DE OBRA: No. 127-2018-MTC/ 20  
 EMPRESA CONTRATISTA: CHINA RAILWAY 20 BUREAU GROUP CORPORATION  
 OBRA: "CONSERVACIÓN POR NIVELES DE SERVICIO Y OPERACIÓN DEL CORREDOR VIAL; HUANUCO- LA UNION- HUALLANCA –DV. ANTAMINA – EMP.PE 3N" ( TINGO CHICO) - NUEVAS FLORES - LLATA- ANTAMINA - TRAMO 1 LONGITUD: 52.92 KMS.  
 MONTO DEL CONTRATO : S/ 1,241,495,685.46 INCLUYE IGV  
 MONTO DEL CONTRATO TRAMO 1 ( OI-1) ; S/ 323,942,616.32 Nuevo Monto del Presupuesto OI-1 S/ 395 427 697,64,Inc. I.G.V con precios a junio 2018  
 SUPERVISOR: CONSORCIO SUPERVISOR LOUIS BERGER - HOB  
 CONTRATO DE CONSULTORIA DE OBRA N° 144 -2018-MTC/20.2  
 MONTO DEL CONTRATO DE CONSULTORIA: S/. 123,625,905,13 INCLUYE IGV  
 MONTO ASIGNADO AL PRIMER TRAMO (PRIMER EQUIPO) : S/ 27,450,314.74 INCLUYE IGV LA OBRA ACTUALMENTE SE ENCUENTRA EN EJECUCION

## Panel Fotográfico de la Bitacora de Obras

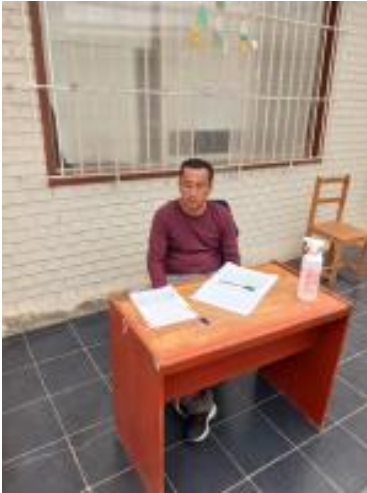
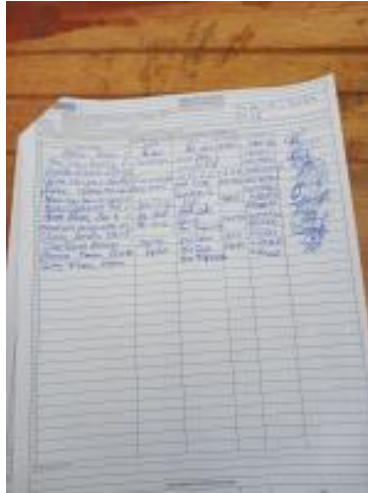
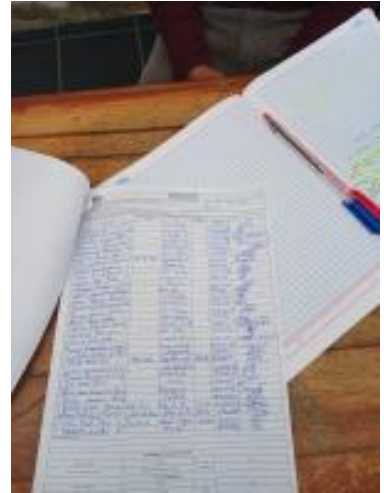
CIUDAD DE HUANUCO  
VISITA DE SEGUIMIENTO Y MONITOREO A LAS OFICINAS DE LA SUPERVISION: EN BUSCA DEL  
CUADERNO DE OBRA

En la ciudad de Huánuco, se realiza visita de seguimiento y monitoreo a las oficinas de la supervisión, se verifica la firma diaria de asistencia del personal de supervisión y se busca el cuaderno de obra, donde no se logra el acceso al mismo, porque esta en el campamento del contratista.

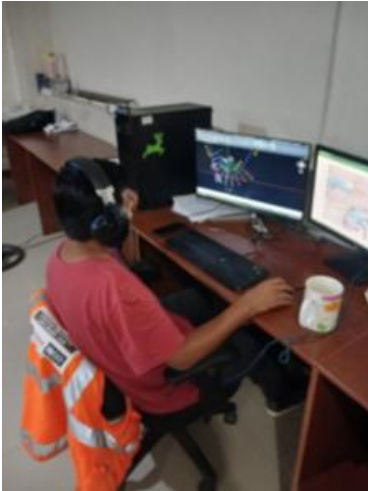
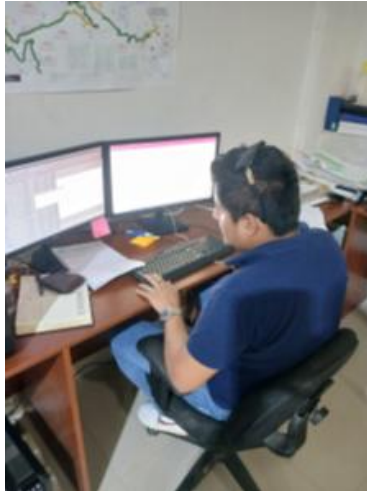
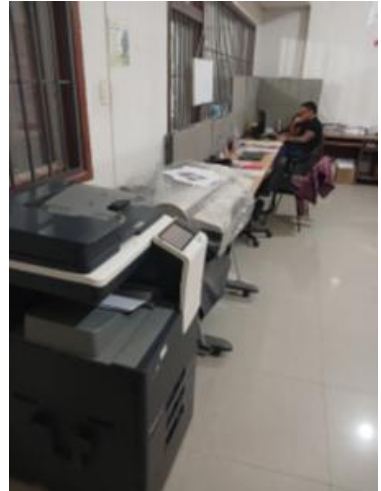
CIUDAD DE HUANUCO  
VISITA DE SEGUIMIENTO Y MONITOREO A LAS OFICINAS DE LA SUPERVISION: RECURSOS DE LA SUPERVISION

En la ciudad de Huánuco, se realiza visita de seguimiento y monitoreo a las oficinas de la supervisión , se aprecia al personal, tecnico y administrativo realizando labores de oficina.

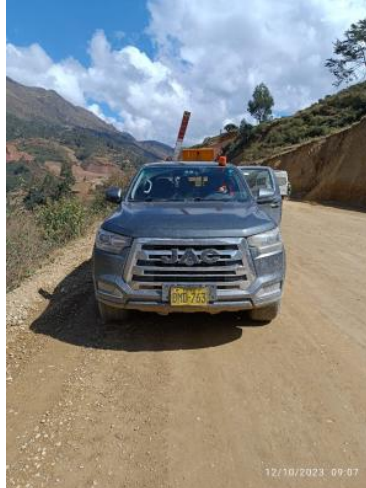
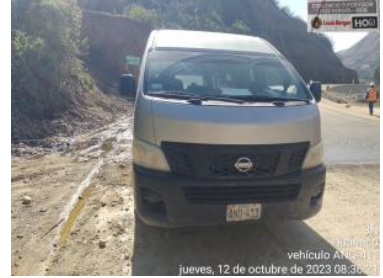
CIUDAD DE HUANUCO  
VISITA DE SEGUIMIENTO Y MONITOREO A LAS OFICINAS DE LA SUPERVISION: RECURSOS DE LA SUPERVISION.VEHICULOS DE SUPERVISION EN CAMPO

En la ciudad de Huánuco, se realiza visita de seguimiento y monitoreo a las oficinas de la supervisión , se aprecia los recursos utilizados por la Supervisión realizando su labor en campo, se aprecia tres (3 ) camionetas en diferentes sectores del tramo 1 , solo están laborando 7 vehículos faltan 2 vehículos que están parados por falta de reparación, Los7 vehículos son insuficientes para transportar al personal de supervisión. ES URGENTE QUE HABILITEN LAS 2 CAMIONETAS FALTANTES Y LA DIPONIBILIDAD DE VEHICULO AL MONITOR DE CAMPO DE PROVIAS NACIONAL

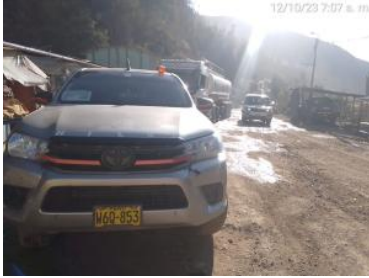
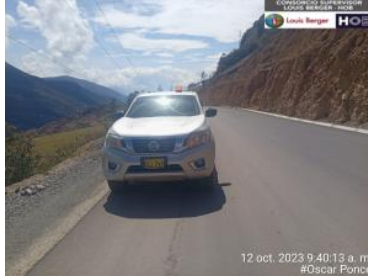
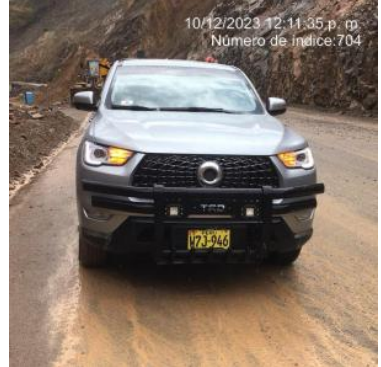
CIUDAD DE HUANUCO  
VISITA DE SEGUIMIENTO Y MONITOREO A LAS OFICINAS DE LA SUPERVISION: RECURSOS DE LA SUPERVISION.VEHICULOS DE SUPERVISION EN CAMPO

En la ciudad de Huánuco, se realiza visita de seguimiento y monitoreo a las oficinas de la supervisión , se aprecia los recursos utilizados por la Supervisión realizando su labor en campo, se aprecia tres (3 ) camionetas en diferentes sectores del tramo 1 ( fotos tomados por supervisión), No hay disponibilidad de vehículos , solo laboran 7 vehículos y faltan 2 camionetas que estan paradas en mal estado , Se requiere la urgente habilitacion de las 2 o mas camionetas porque es insuficiente para el personal de supervisión y para transportar al Monitor de campo de PROVIAS NACIONAL

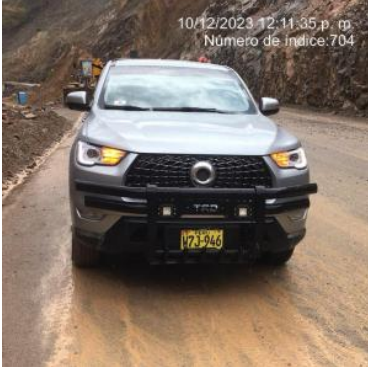
CIUDAD DE HUANUCO VISITA DE SEGUIMIENTO Y MONITOREO A LAS OFICINAS DE LA SUPERVISION: RECURSOS DE LA SUPERVISION.VEHICULOS DE SUPERVISION EN CAMPO

En la ciudad de Huánuco, se realiza visita de seguimiento y monitoreo a las oficinas de la supervisión , se aprecia los recursos utilizados por la Supervisión realizando su labor en campo, se aprecia UNA (1 ) camioneta en diferentes sectores del tramo 1 y los 2 equipos de topografía ( calibrados y en buen estado ) ( fotos tomados por supervisión), No hay disponibilidad de vehículos , solo laboran 7 vehículos y faltan 2 camionetas que están paradas en mal estado , Se requiere la urgente habilitación de las 2 o mas camionetas porque es insuficiente para el personal de supervisión y para transportar al Monitor de campo de PROVIAS NACIONAL

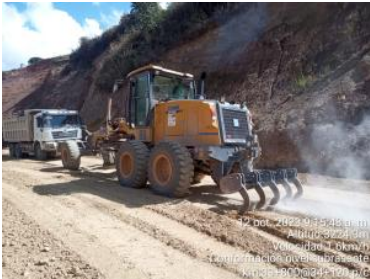
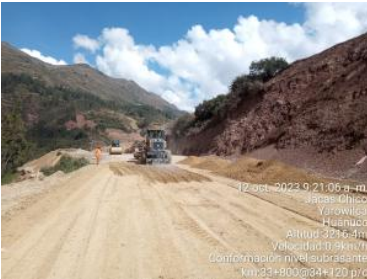
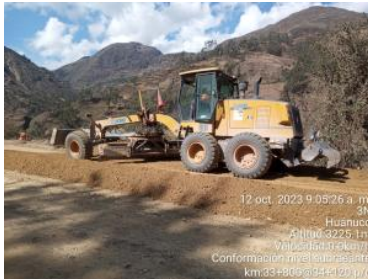
PROGRESIVA KM. 33+800 A KM. 34+120  
 CODIGO: MOVIMIENTO DE TIERRAS  
 PARTIDA:205.A TERRAPLENES

En las progresivas Km. 33+800 al Km. 34+120 se realiza la conformación del terraplén , se utiliza una motoniveladora, una compactadora de rodillo y un camión cisterna , trabajan 1 capataz, 2 operadores, 1 chofer, 2 obreros, 2 vigías

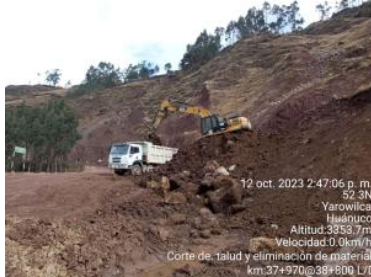
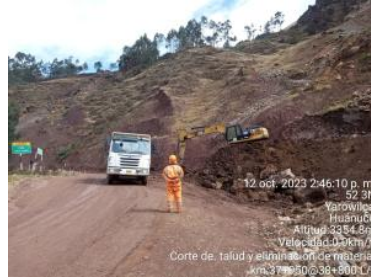
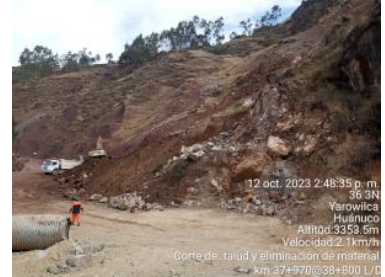
PROGRESIVA KM. 37+970 AL KM. 38+800  
 CODIGO: 200 MOVIMIENTOS DE TIERRA  
 PARTIDA: 210.A PERFILADO Y COMPACTADO DE SUBRASANTE EN ZONAS DE CORTE

En la progresiva 37+970 AL km. 38+800 se esta realizando el perfilado y compactado de subrasante en zonas de corte, se utiliza una excavadora de oruga, una compactadora de rodillo, 3 volquetes, trabajan 1 capataz, 2 operadores, 3 choferes, 2 obreros y 2 vigías
