BITACORA ELECTRÓNICA DE OBRA

NUMERO DE INFORME No. 0197-2023
 CONTRATO DE OBRA: No. 127-2018-MTC/ 20
 EMPRESA CONTRATISTA: CHINA RAILWAY 20 BUREAU GROUP CORPORATION
 OBRA: "CONSERVACIÓN POR NIVELES DE SERVICIO Y OPERACIÓN DEL CORREDOR VIAL; HUANUCO- LA UNION- HUALLANCA –DV. ANTAMINA – EMP.PE 3N" (TINGO CHICO) - NUEVAS FLORES - LLATA- ANTAMINA - TRAMO 1 LONGITUD: 52.92 KMS.
 MONTO DEL CONTRATO : S/ 1,241,495,685.46 INCLUYE IGV
 MONTO DEL CONTRATO TRAMO 1 (OI-1) ; S/ 323,942,616.32 Nuevo Monto del Presupuesto OI-1 S/ 395 427 697,64,Inc. I.G.V con precios a junio 2018
 SUPERVISOR: CONSORCIO SUPERVISOR LOUIS BERGER - HOB
 CONTRATO DE CONSULTORIA DE OBRA N° 144 -2018-MTC/20.2
 MONTO DEL CONTRATO DE CONSULTORIA: S/. 123,625,905,13 INCLUYE IGV
 MONTO ASIGNADO AL PRIMER TRAMO (PRIMER EQUIPO) : S/ 27,450,314.74 INCLUYE IGV LA OBRA ACTUALMENTE SE ENCUENTRA EN EJECUCION

Panel Fotográfico de la Bitacora de Obras

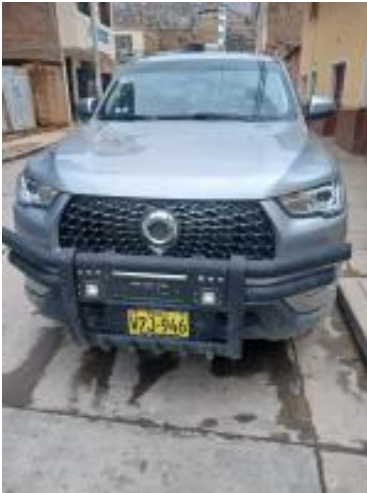
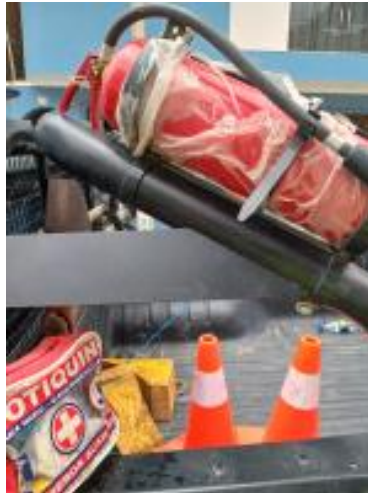
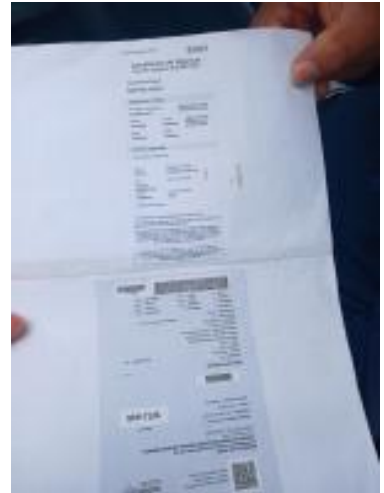
CIUDAD DE HUANUCO
VISITA DE SEGUIMIENTO Y MONITOREO EN LAS OFICINAS DE LA SUPERVISION: VERIFICACION DE RECURSOS (VEHICULO NUEVO CAMIONETA GREAT WALL W7J-946)

En la ciudad de Huánuco, se realiza la verificación del cumplimiento de los términos de referencia de los vehículos, se verifica el vehículo utilizado por el Jefe de Supervisión , una CAMIONETA PICK UP DOBLE CABINA AÑO 2023 MARCA GREAT WALL PLACA W7J-946 que ha iniciado labores desde el día 02- 10- 2023 , se verifica que tiene vigente su extintor, tiene botiquín de primeros auxilios, 2 conos de seguridad, triangulo. falta la circulina.

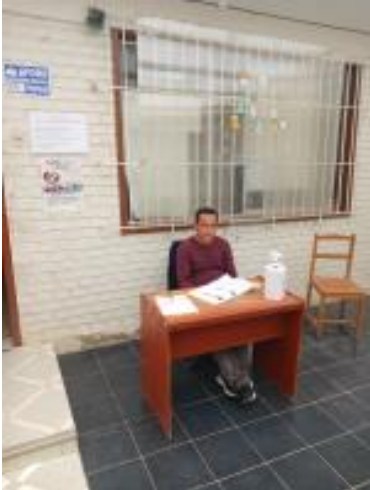
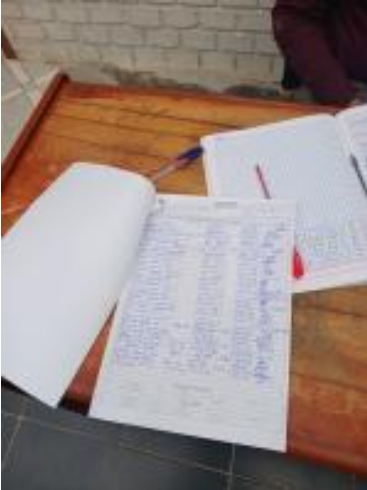
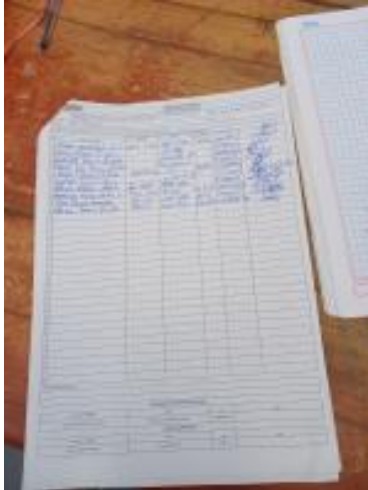
CIUDAD DE HUANUCO
VISITA DE SEGUIMIENTO Y MONITOREO A LAS OFICINAS DE LA SUPERVISION: EN BUSCA DEL CUADERNO DE OBRA

En la ciudad de Huánuco, se realiza visita de seguimiento y monitoreo a las oficinas de la supervisión , se verifica la firma diaria de asistencia del personal de supervisión y se busca el cuaderno de obra, donde no se logra el acceso al mismo, porque esta en el campamento del contratista.

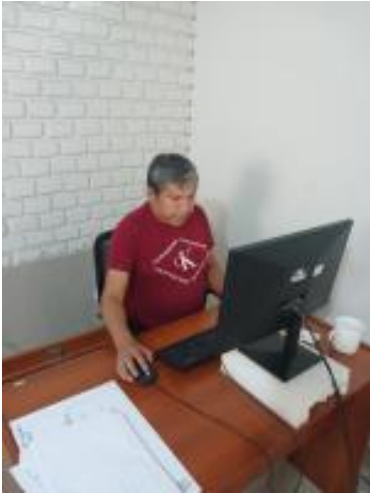
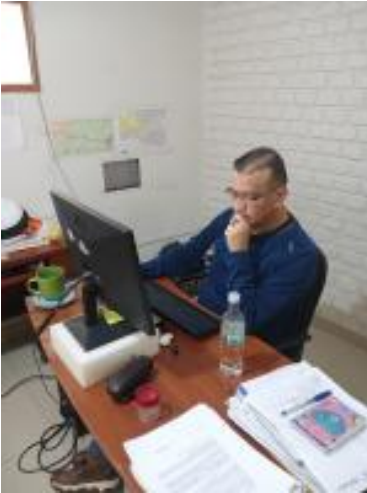
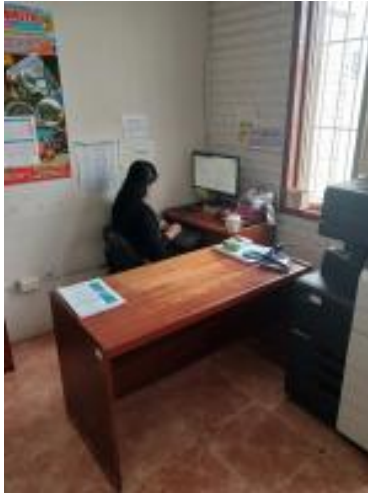
CIUDAD DE HUANUCO
VISITA DE SEGUIMIENTO Y MONITOREO A LAS OFICINAS DE LA SUPERVISION: RECURSOS DE LA SUPERVISION

En la ciudad de Huánuco, se realiza visita de seguimiento y monitoreo a las oficinas de la supervisión , se aprecia al personal, especialista, técnico y administrativo realizando labores de oficina

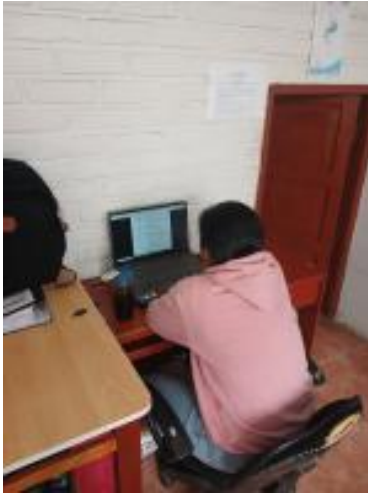
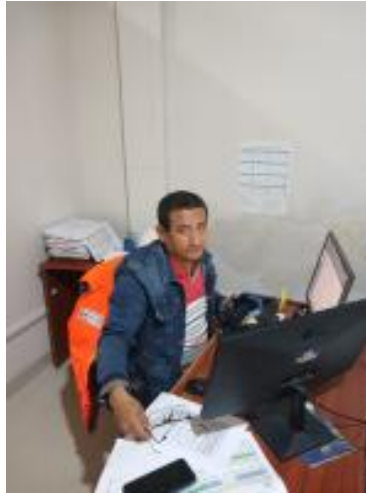
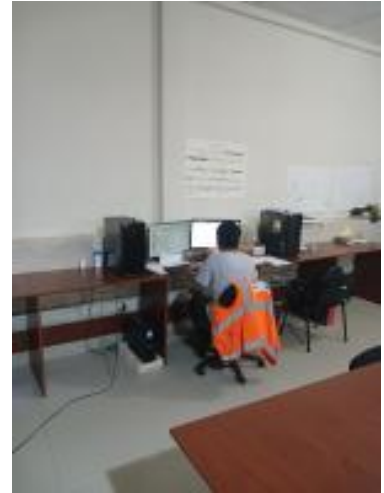
CIUDAD DE HUANUCO
VISITA DE SEGUIMIENTO Y MONITOREO A LAS OFICINAS DE LA SUPERVISION: RECURSOS DE LA SUPERVISION

En la ciudad de Huánuco, se realiza visita de seguimiento y monitoreo a las oficinas de la supervisión , se aprecia al personal, tecnico y administrativo realizando labores de oficina.

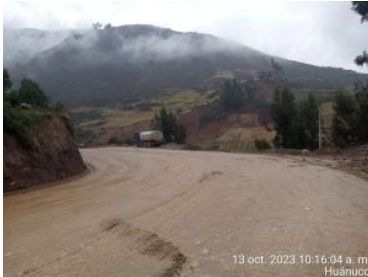
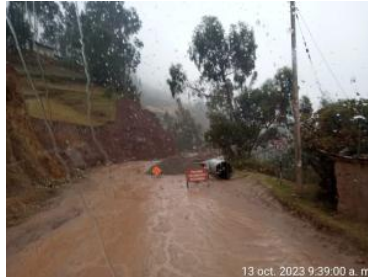
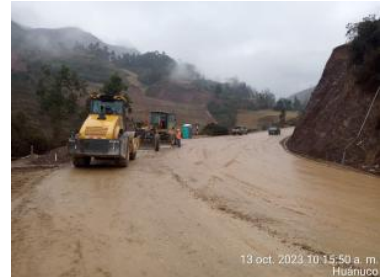
PROGRESIVAS KM. 34+870 A KM. 35+000
SEGUIMIENTO Y MONITOREO A LAS ACTIVIDADES EN EL TRAMO 1: MAÑANA LLUVIOSA (PARALIZACION DE ACTIVIDADES DE SUELOS)

En las progresivas Km. 34+780 al km, 35+000 las condiciones climatológicas son lluviosas a partir de las 8 am, paralizando las actividades de conformación, mejoramientos y todas las actividades de suelos por estar sobresaturados, en horas de la tarde mejoró el clima .

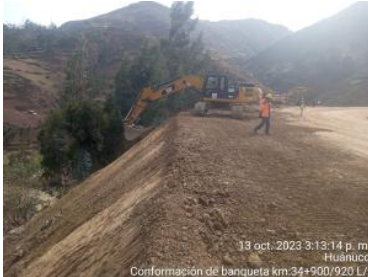
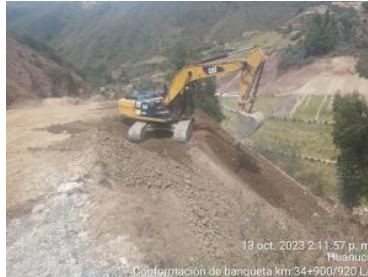
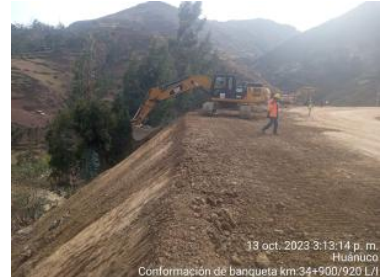
PROGRESIVAS KM. 34+900 A KM. 34+920
SEGUIMIENTO Y MONITOREO A LAS ACTIVIDADES EN EL TRAMO 1: CONFORMACION DE BANQUETA

En las progresivas Km. 34+900 al km, 34+920 En horas de la tarde luego de la lluvia, se realiza la conformación de los taludes de las banquetas , se utiliza una excavadora de oruga, trabajan 1 capataz, 1 operador, 2 obreros, 2 vigías.

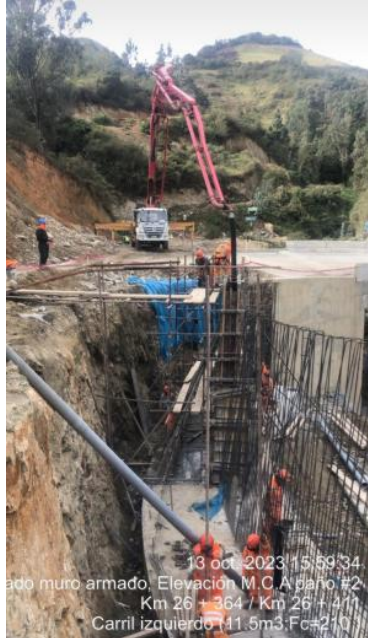
PROGRESIVA KM. 26+364 AL KM. 26+411

SEGUIMIENTO Y MONITOREO A LAS ACTIVIDADES EN EJCUCION EN EL TRAMO 1: VACIADO DE MURO DE CONCRETO ARMADO

En la progresivas km. 26+363 al Km. 26+411 se realiza el vaciado de elevación de muro de concreto armado, se utiliza una bomba de concreto y 3 camiones mixer, 2 vibradores de concreto y herramientas menores, trabajan 1 capataz, 3 operadores de mixer, 1 operador de bomba de concreto , 12 oficiales, 2 vigias . Se realizo la prueba de asentamiento de la mezcla de concreto, en campo
