## BITACORA ELECTRÓNICA DE OBRA

<b>Confirma Bitacora:</b> Si	<b>Nro Informe:</b> 198	<b>Fecha Informe:</b> 14 - 10 - 2023	<b>Nombre De La Obra:</b> HUANUCO - LA UNION - HUALLANCA, TR 1	<b>Personal Encargado:</b> BORIS WALTER AYLLÓN CARCELÉN		
<b>Foto Bitacora:</b>	<b>Foto Bitacora 2:</b>	<b>Foto Bitacora 3:</b>	<b>Foto Bitacora 4:</b>	<b>Foto Bitacora 5:</b>	<b>Foto Bitacora 6:</b>

NUMERO DE INFORME No. 0198-2023  
 CONTRATO DE OBRA: No. 127-2018-MTC/ 20  
 EMPRESA CONTRATISTA: CHINA RAILWAY 20 BUREAU GROUP CORPORATION  
 OBRA: "CONSERVACIÓN POR NIVELES DE SERVICIO Y OPERACIÓN DEL CORREDOR VIAL; HUANUCO- LA UNION- HUALLANCA –DV. ANTAMINA – EMP.PE 3N" ( TINGO CHICO) - NUEVAS FLORES - LLATA- ANTAMINA - TRAMO 1 LONGITUD: 52.92 KMS.  
 MONTO DEL CONTRATO : S/ 1,241,495,685.46 INCLUYE IGV  
 MONTO DEL CONTRATO TRAMO 1 ( OI-1) ; S/ 323,942,616.32 Nuevo Monto del Presupuesto OI-1 S/ 395 427 697,64,Inc. I.G.V con precios a junio 2018  
 SUPERVISOR: CONSORCIO SUPERVISOR LOUIS BERGER - HOB  
 CONTRATO DE CONSULTORIA DE OBRA N° 144 -2018-MTC/20.2  
 MONTO DEL CONTRATO DE CONSULTORIA: S/. 123,625,905,13 INCLUYE IGV  
 MONTO ASIGNADO AL PRIMER TRAMO (PRIMER EQUIPO) : S/ 27,450,314.74 INCLUYE

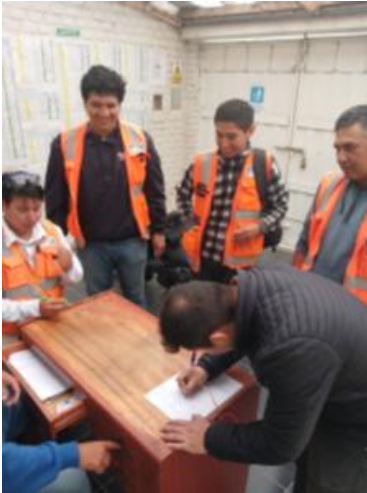
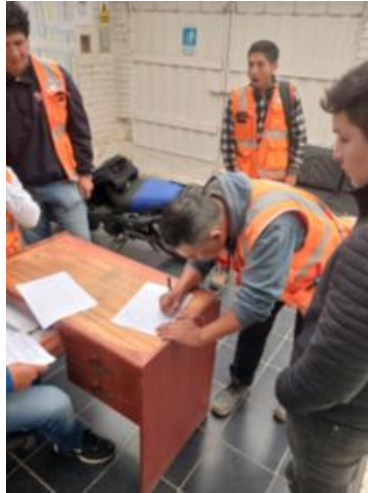
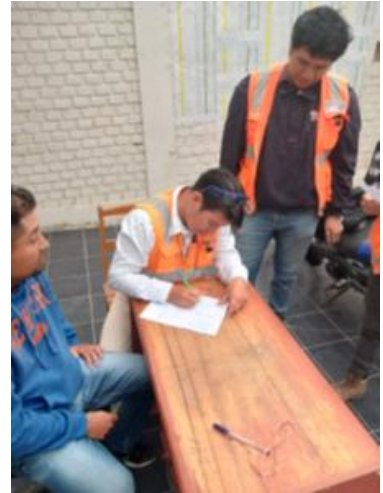
CIUDAD DE HUANUCO  
VISITA DE SEGUIMIENTO Y MONITOREO A LAS OFICINAS DE LA SUPERVISION : FIRMA DE ASISTENCIA DEL PERSONAL DE CAMPO

En la Ciudad de Huánuco, en la cuadra tercera del Jr, Progreso se ubica las oficinas de la Supervisión, desde las 6 am de la mañana se inicia la asistencia del personal de campo de la supervisión, donde se firma la asistencia del día sabado.

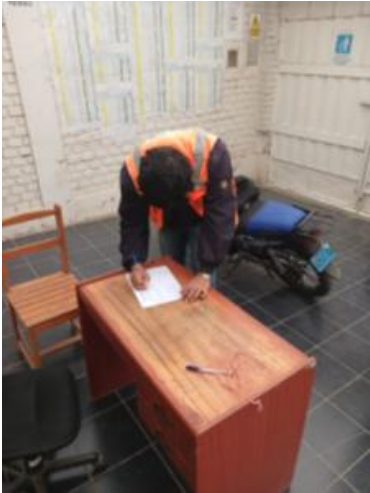
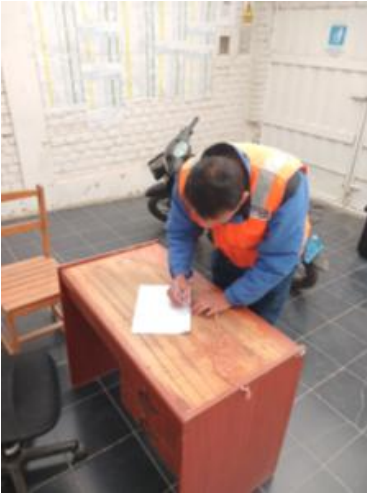
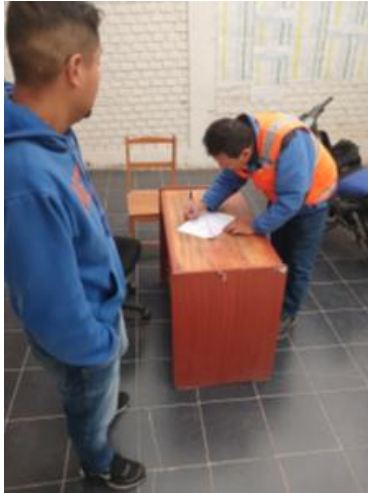
CIUDAD DE HUANUCO  
VISITA DE SEGUIMIENTO Y MONITOREO A LAS OFICINAS DE LA SUPERVISION : FIRMA DE ASISTENCIA DEL PERSONAL DE CAMPO

En la Ciudad de Huánuco, en la cuadra tercera del Jr, Progreso se ubica las oficinas de la Supervisión, desde las 6 am de la mañana se inicia la asistencia del personal de campo de la supervisión, donde se firma la asistencia del día sabado.

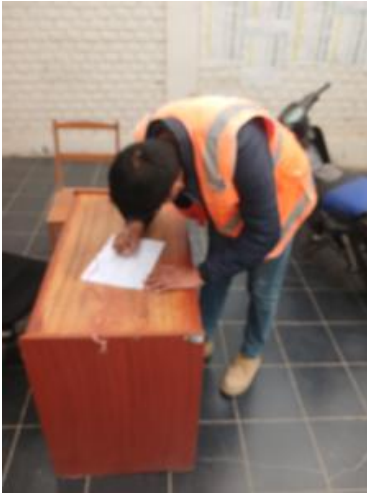
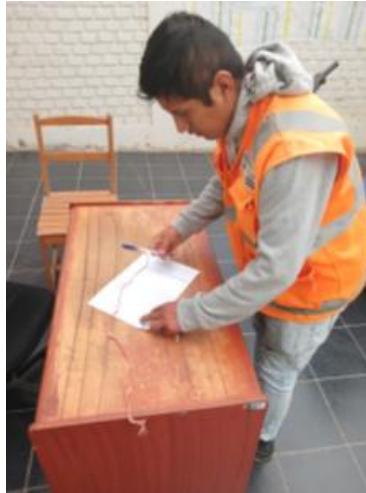
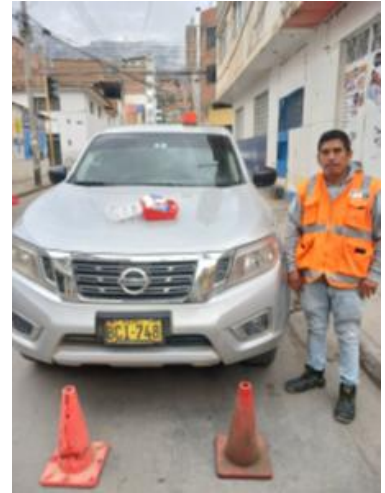
VISITA DE SEGUIMIENTO Y MONITOREO A LAS OFICINAS DE LA SUPERVISION : FIRMA DE ASISTENCIA DEL PERSONAL DE CAMPO

En la Ciudad de Huánuco, en la cuadra tercera del Jr, Progreso se ubica las oficinas de la Supervisión, desde las 6 am de la mañana se inicia la asistencia del personal de campo de la supervisión, donde se firma la asistencia del día sabado.

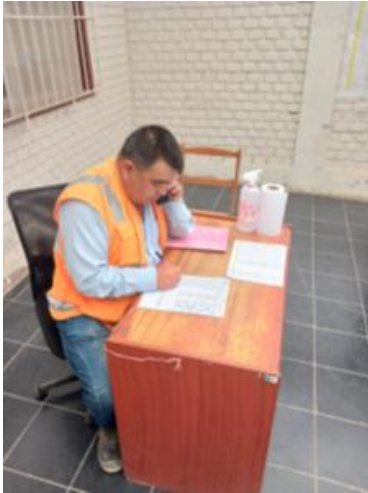
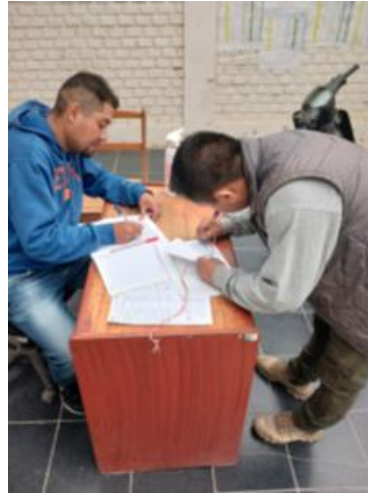
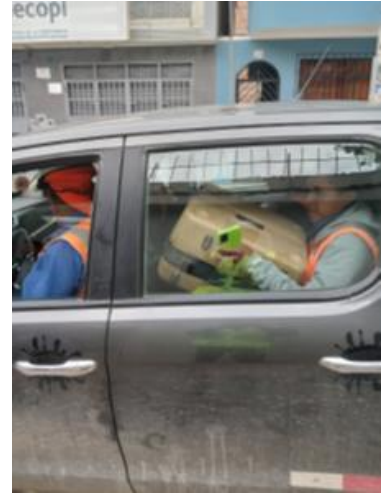
CIUDAD DE HUANUCO  
VISITA DE SEGUIMIENTO Y MONITOREO A LAS OFICINAS DE LA SUPERVISIÓN : FIRMA DE ASISTENCIA DEL PERSONAL DE CAMPO

En la Ciudad de Huánuco, en la cuadra tercera del Jr, Progreso se ubica las oficinas de la Supervisión, desde las 6 am de la mañana se inicia la asistencia del personal de campo de la supervisión, donde se firma la asistencia del día sabado.

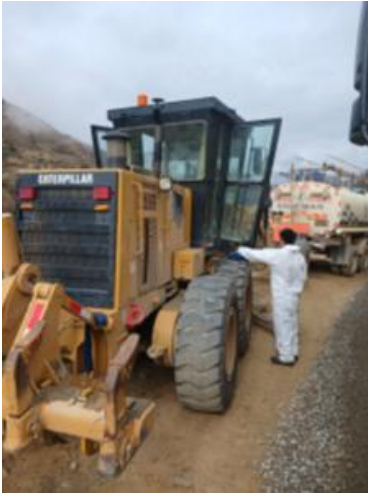
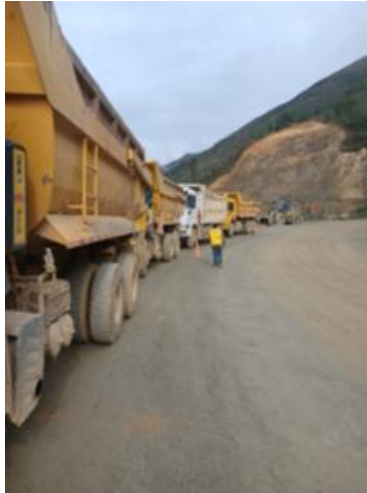
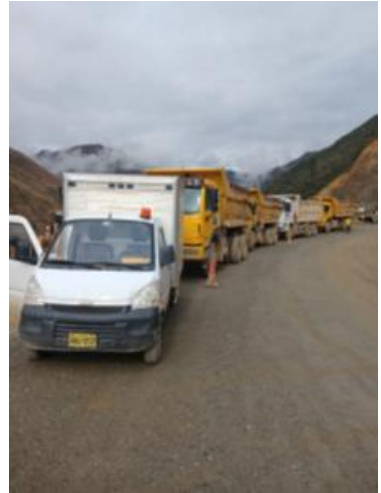
PROGRESIVA KM. 31+600  
VISITA DE SEGUIMIENTO Y MONITOREO AL TRAMO 1: MAQUINARIA Y EQUIPOS PARALIZADOS

En la progresiva Km. 31+600 se realiza visita de seguimiento y monitoreo al tramo 1 , y se observa las maquinarias y equipos paralizados en un lado de la vía , sin personal de campo en todo el tramo 1. SE DESCONOCE EL MOTIVO, pero no hay actividades por parte del CONTRATISTA, la Supervisión si esta presente realizando chequeos de cotas y progresivas de actividades anteriormente realizadas.

Se recomienda a la Contratista el mantenimiento y reparación inmediata de sus Maquinarias y equipos, puesto que existen equipos malogrados en la vía y en taller sin repuestos y en mal estado de funcionamiento, se ha incrementado el porcentaje de maquinaria dañada y se está reduciendo la cantidad de maquinaria y equipo destinando otros tramos en vez de aumentar en esta temporada de Verano. Los equipos de Pavimentación han sido trasladadas a los tramos 2 y 3

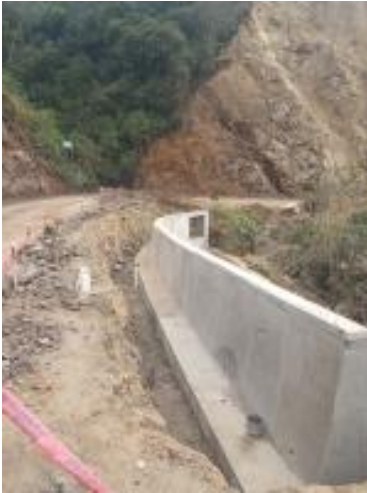
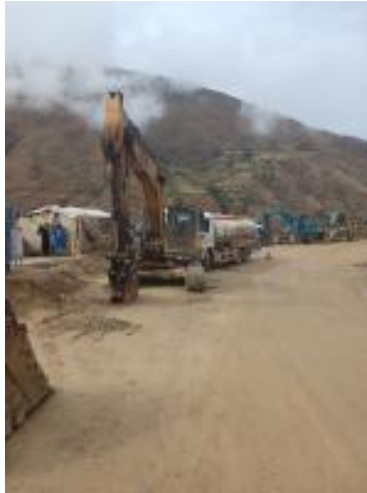
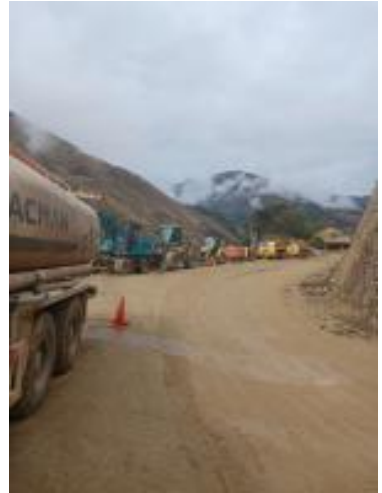
PROGRESIVA KM. 32+850  
VISITA DE SEGUIMIENTO Y MONITOREO AL TRAMO 1: MAQUINARIA Y EQUIPOS PARALIZADOS

En la progresiva Km. 32+850 se realiza visita de seguimiento y monitoreo al tramo 1 , y se observa las maquinarias y equipos paralizados en un lado de la vía , sin personal de campo en todo el tramo 1. SE DESCONOCE EL MOTIVO, pero no hay actividades por parte del CONTRATISTA, la Supervisión si esta presente realizando chequeos de cotas y progresivas de actividades anteriormente realizadas.

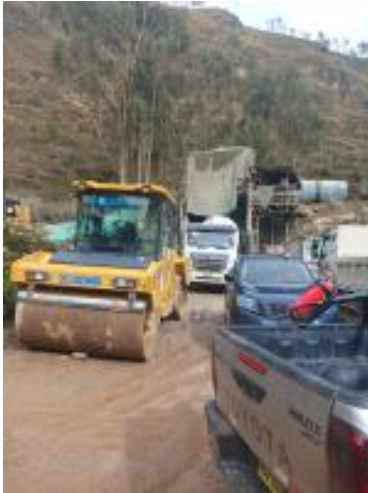
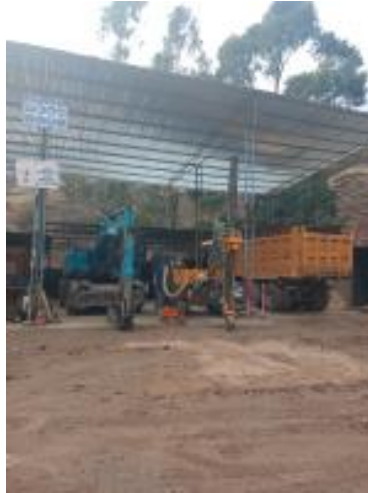
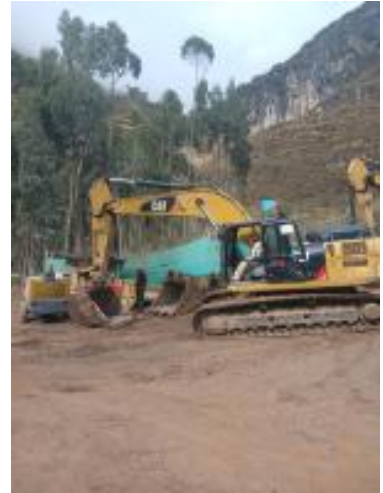
PROGRESIVA KM. 37+730  
VISITA DE SEGUIMIENTO Y MONITOREO AL TRAMO 1: MAQUINARIA Y EQUIPOS PARALIZADOS EN EL CAMPAMENTO DEL CONTRATISTA

En la progresiva Km. 37+730 se realiza visita de seguimiento y monitoreo al tramo 1 , y se observa en el Campamento del contratista las maquinarias y equipos paralizados y en mantenimiento o reparación. SE DESCONOCE EL MOTIVO DE PARALIZACION, no hay actividades por parte del CONTRATISTA,

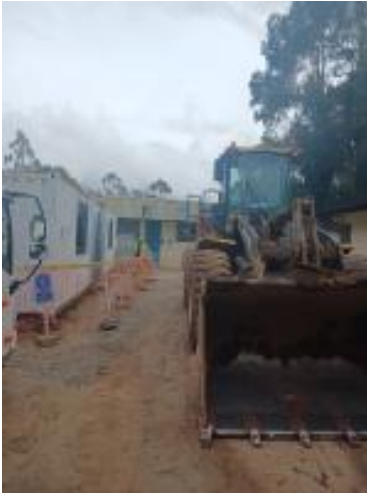
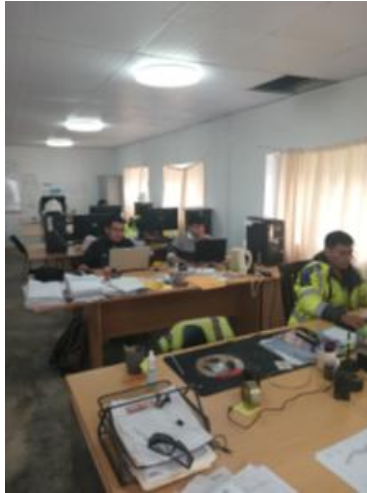
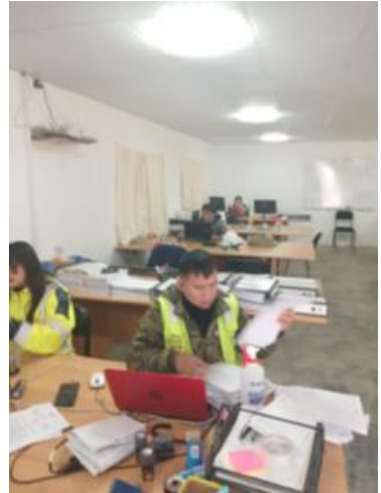
PROGRESIVA KM. 37+730  
VISITA DE SEGUIMIENTO Y MONITOREO AL TRAMO 1: OFICINAS DE LA CONTRATISTA

En la progresiva km. 37+730 se ubica las oficinas de la Contratista, se verifica la presencia del personal técnico y administrativo realizando labores de oficina, Pero el personal de campo NO ESTA LABORANDO, se pregunto la razón de la paralización de actividades, alegando lluvias y mal tiempo. Siendo el clima del día SABADO : NUBLADO A SOLEADO ( sin lluvias)

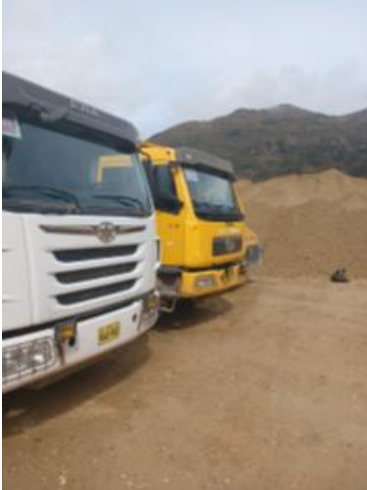
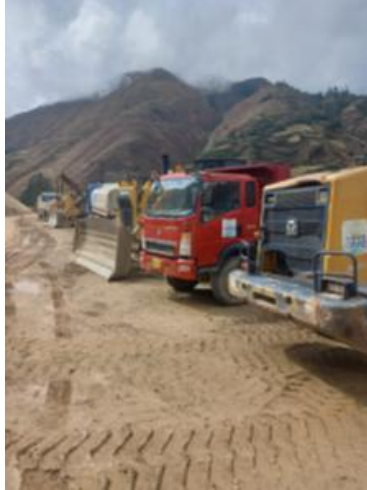
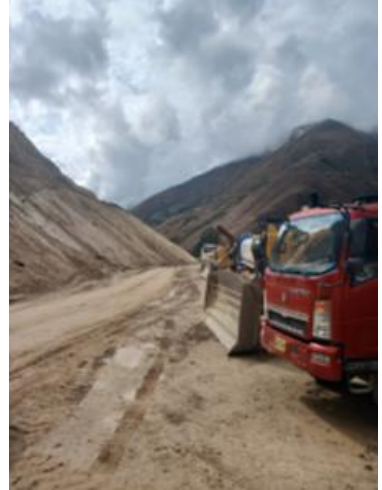
PROGRESIVA KM. 33+000  
VISITA DE SEGUIMIENTO Y MONITOREO AL TRAMO 1: MAQUINARIA Y EQUIPOS PARALIZADOS

En la progresiva Km. 33+000 se realiza visita de seguimiento y monitoreo al tramo 1 , y se observa las maquinarias y equipos paralizados en un lado de la vía , sin personal de campo en todo el tramo 1. SE DESCONOCE EL MOTIVO, pero no hay actividades por parte del CONTRATISTA, la Supervisión si esta presente realizando chequeos de cotas y progresivas de actividades anteriormente realizadas.

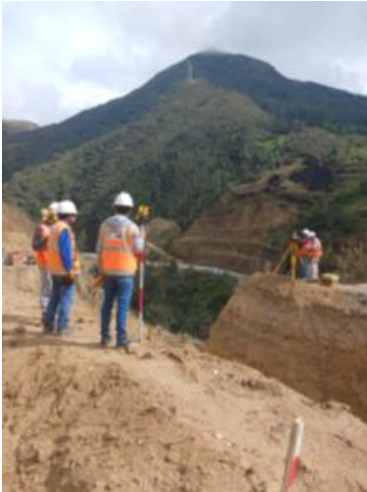
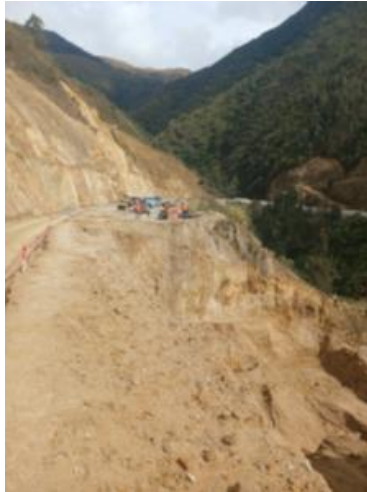
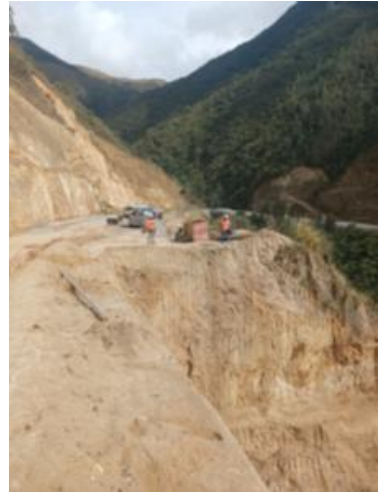
PROGRESIVA KM. 28+440  
VISITA DE SEGUIMIENTO Y MONITOREO AL TRAMO 1: SUPERVISION REALIZANDOM LABORES DE VERIFICACION TOPOGRAFICA

En la progresiva KM. 28+440 se verifica la presencia de la Supervisión en campo, donde en este sector se realiza la verificación de cotas de excavación realizada para la construcción de muros.
