BITACORA ELECTRÓNICA DE OBRA

NUMERO DE INFORME No. 0199-2023
 CONTRATO DE OBRA: No. 127-2018-MTC/ 20
 EMPRESA CONTRATISTA: CHINA RAILWAY 20 BUREAU GROUP CORPORATION
 OBRA: "CONSERVACIÓN POR NIVELES DE SERVICIO Y OPERACIÓN DEL CORREDOR VIAL; HUANUCO- LA UNION- HUALLANCA –DV. ANTAMINA – EMP.PE 3N" (TINGO CHICO) - NUEVAS FLORES - LLATA- ANTAMINA - TRAMO 1 LONGITUD: 52.92 KMS.
 MONTO DEL CONTRATO : S/ 1,241,495,685.46 INCLUYE IGV
 MONTO DEL CONTRATO TRAMO 1 (OI-1) ; S/ 323,942,616.32 Nuevo Monto del Presupuesto OI-1 S/ 395 427 697,64,Inc. I.G.V con precios a junio 2018
 SUPERVISOR: CONSORCIO SUPERVISOR LOUIS BERGER - HOB
 CONTRATO DE CONSULTORIA DE OBRA N° 144 -2018-MTC/20.2
 MONTO DEL CONTRATO DE CONSULTORIA: S/. 123,625,905,13 INCLUYE IGV
 MONTO ASIGNADO AL PRIMER TRAMO (PRIMER EQUIPO) : S/ 27,450,314.74 INCLUYE IGV LA OBRA ACTUALMENTE SE ENCUENTRA EN EJECUCION

Panel Fotográfico de la Bitacora de Obras

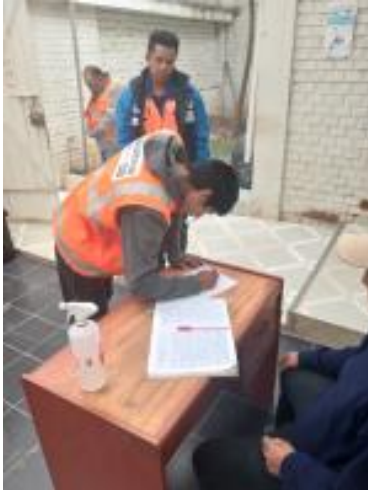
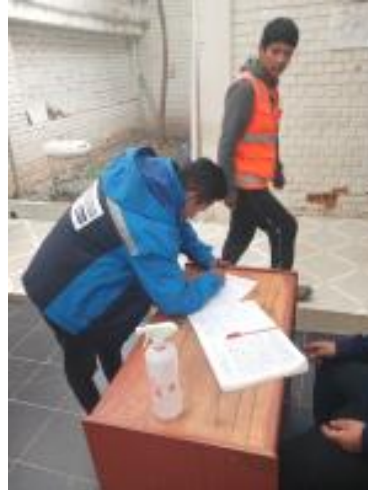
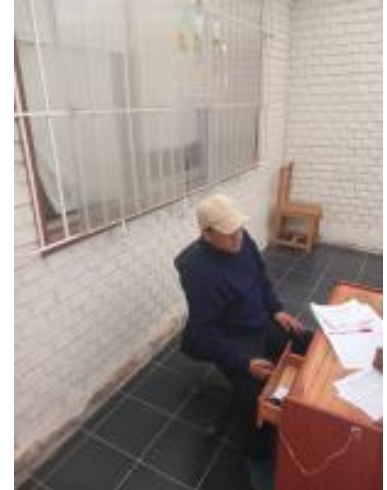
CIUDAD DE HUANUCO
VISITA DE SEGUIMIENTO Y MONITOREO A LAS OFICINAS DE LA SUPERVISIÓN : FIRMA DE
ASISTENCIA DEL PERSONAL DE CAMPO

En la Ciudad de Huánuco, en la cuadra tercera del Jr, Progreso se ubica las oficinas de la Supervisión, desde las 6 am de la mañana se inicia la asistencia del personal de campo de la supervisión, donde se firma la asistencia del día Lunes 16-10-2023

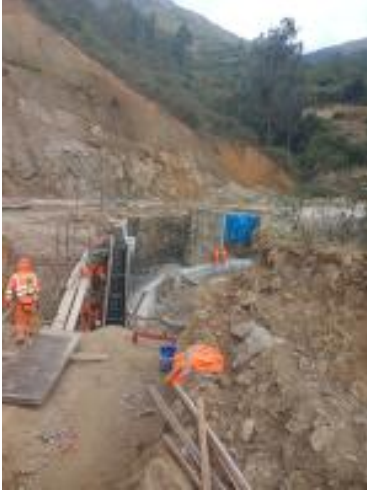
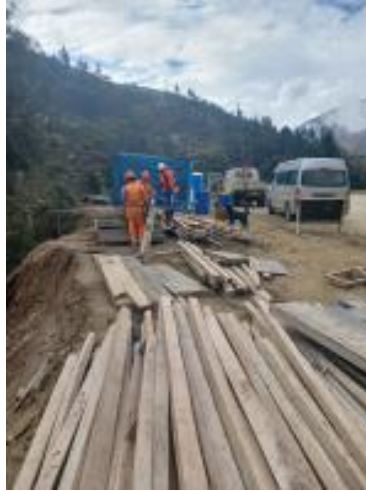
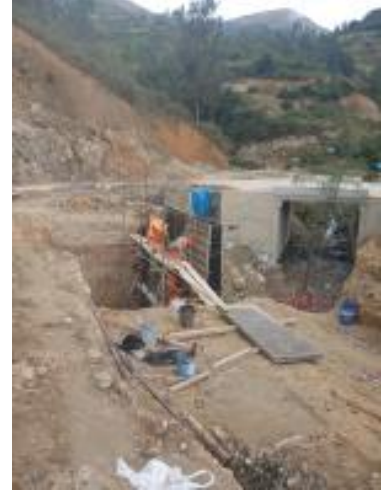
PROGRESIVA KM. 26+400
CODIGO : 500 DRENAJES
PARTIDA: 503.1 ENCOFRADO Y DESENCOFRADO
PARTIDA: 504.A ACERO DE REFUERZO

En la progresiva Km. 26+400 se ha realizado la colocación de l acero de refuerzo de elevación de muro y se realiza la colocación del encofrado para la construcción de muros de concreto armado, se utiliza herramientas menores, trabajan 1 capataz, 6 obreros

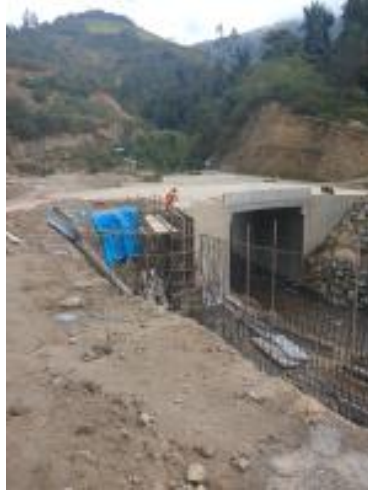
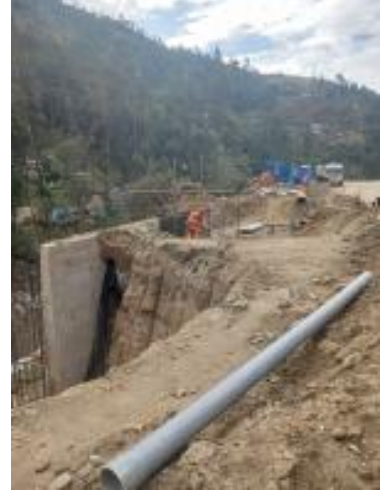
PROGRESIVA KM. 26+380
CODIGO : 500 DRENAJES
PARTIDA: 503.1 ENCOFRADO Y DESENCOFRADO
PARTIDA: 504.A ACERO DE REFUERZO

En la progresiva Km. 26+400 se realiza la colocación de l acero de refuerzo y encofrado de elevación para la construcción de muros de concreto armado, se utiliza herramientas menores, trabajan 1 capataz, 6 obreros

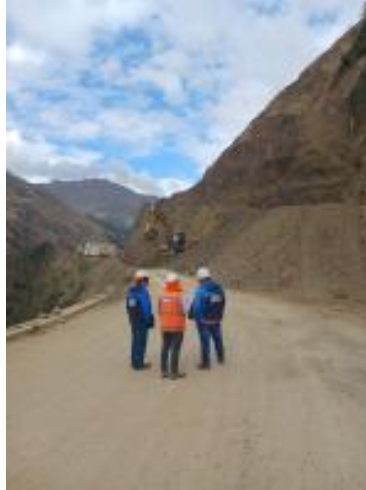
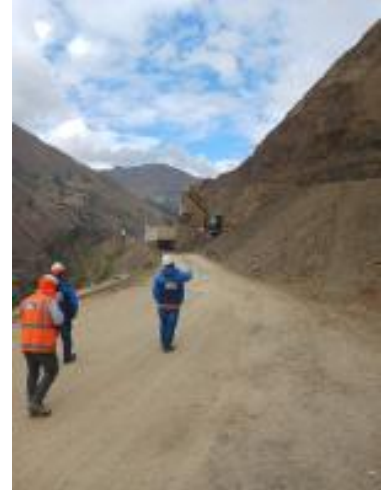
PROGRESIVA KM. 31+160
VISITA DE SEGUIMIENTO Y MONITOREO AL TRAMO 1: ESPECIALISTAS DE GEOLOGIA
SUPERVISANDO ZONA DE DERRUMBES

En la progresiva KM. 31+160 se realiza visita de seguimiento y monitoreo a las zonas de derrumbes, donde el especialista de Geología, asistente y técnico de la supervisión supervisan la zona.

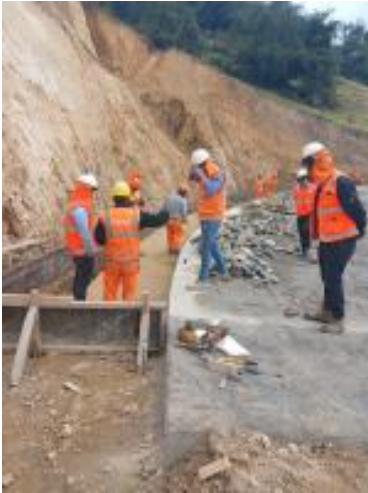
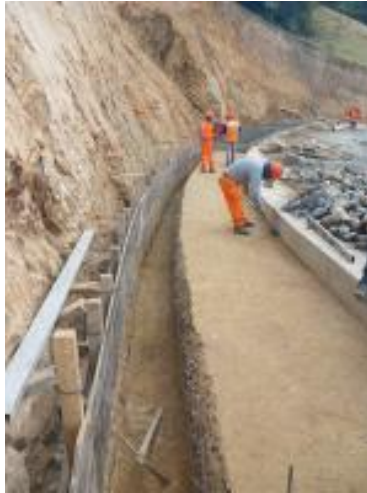
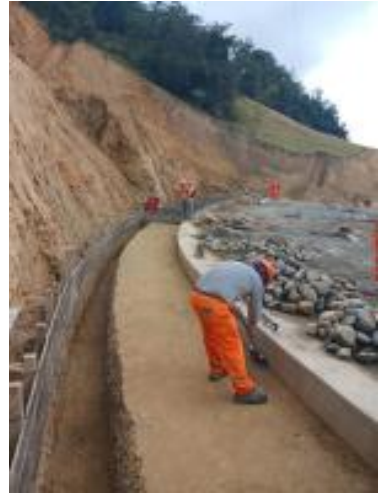
PROGRESIVA KM. 32+010 AL KM. 32+040
CODIGO : 600 OBRAS COMPLEMENTARIAS
PARTIDA : 601,C EMBOQUILLADO DE PIEDRA E=0.20 m.

en la progresiva KM. 32+010 al Km. 32+040 se ha realizado la excavación donde se realizara la construcción de emboquillado de piedra en zona de badén, Se utiliza herramientas menores, trabajan 1 capataz, 8 obreros

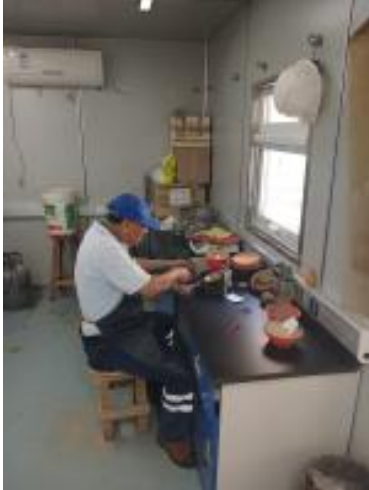
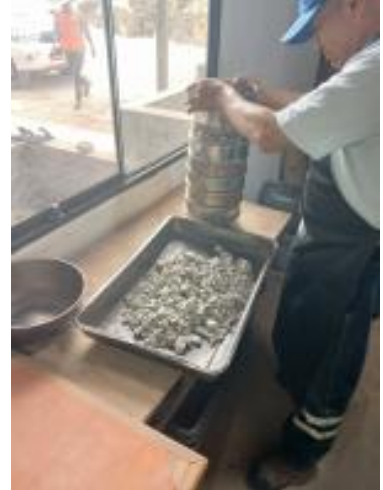
PROGRESIVA KM. 12+700
VISITA DE SEGUIMIENTO Y MONITOREO A LA ZONA INDUSTRIAL: LABORATORIO DE SUPERVISION

En la progresiva Km. 12+700 se realiza visita de seguimiento y monitoreo al Laboratorio de la Supervisión donde estan presentes el Jefe de Laboratorio y un técnico realizando ensayos de suelos (base) . Se le ha participado a la Supervisión el vencimiento de la calibración de los equipos VENCE EL DIA 20 -10-2023

Se recomienda a la SUPERVISION, la calibración de todos los equipos de laboratorio que vencen el día 20-10-2023 (TOMAR PRECAUCIONES DEL CASO)
