BITACORA ELECTRÓNICA DE OBRA

Confirma Bitacora: Si	Nro Informe: 199	Fecha Informe: 16 - 10 - 2023	Nombre De La Obra: HUANUCO - LA UNION - HUALLANCA, TR 1	Personal Encargado: BORIS WALTER AYLLÓN CARCELÉN		
Foto Bitacora:	Foto Bitacora 2:	Foto Bitacora 3:	Foto Bitacora 4:	Foto Bitacora 5:	Foto Bitacora 6:

NUMERO DE INFORME No. 0199-2023
CONTRATO DE OBRA: No. 127-2018-MTC/ 20
EMPRESA CONTRATISTA: CHINA RAILWAY 20 BUREAU GROUP CORPORATION
OBRA: "CONSERVACIÓN POR NIVELES DE SERVICIO Y OPERACIÓN DEL CORREDOR VIAL; HUANUCO- LA UNION- HUALLANCA –DV. ANTAMINA – EMP.PE 3N" (TINGO CHICO) - NUEVAS FLORES - LLATA- ANTAMINA - TRAMO 1 LONGITUD: 52.92 KMS.
MONTO DEL CONTRATO : S/ 1,241,495,685.46 INCLUYE IGV
MONTO DEL CONTRATO TRAMO 1 (OI-1) ; S/ 323,942,616.32 Nuevo Monto del Presupuesto OI-1 S/ 395 427 697,64,Inc. I.G.V con precios a junio 2018
SUPERVISOR: CONSORCIO SUPERVISOR LOUIS BERGER - HOB
CONTRATO DE CONSULTORIA DE OBRA N° 144 -2018-MTC/20.2
MONTO DEL CONTRATO DE CONSULTORIA: S/. 123,625,905,13 INCLUYE IGV
MONTO ASIGNADO AL PRIMER TRAMO (PRIMER EQUIPO) : S/ 27,450,314.74 INCLUYE IGV LA OBRA ACTUALMENTE SE ENCUENTRA EN EJECUCION

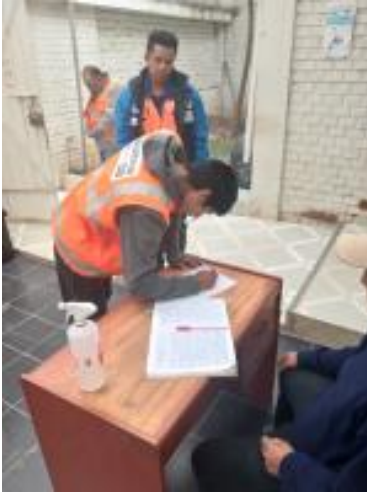
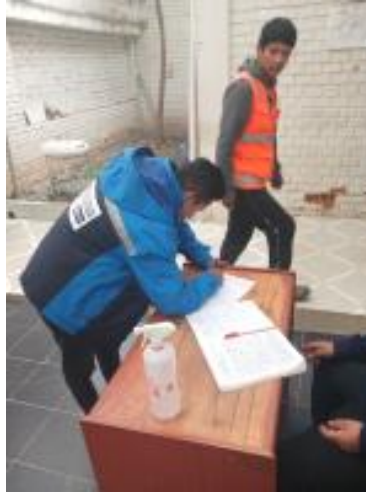
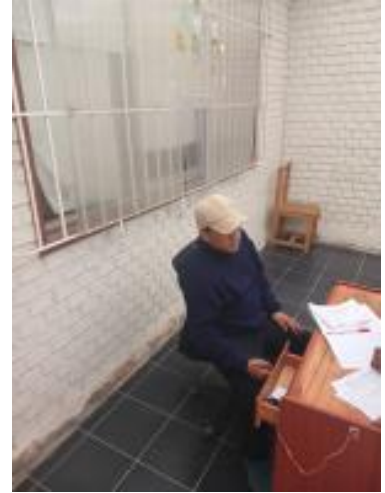
CIUDAD DE HUANUCO
VISITA DE SEGUIMIENTO Y MONITOREO A LAS OFICINAS DE LA SUPERVISIÓN : FIRMA DE ASISTENCIA DEL PERSONAL DE CAMPO

En la Ciudad de Huánuco, en la cuadra tercera del Jr, Progreso se ubica las oficinas de la Supervisión, desde las 6 am de la mañana se inicia la asistencia del personal de campo de la supervisión, donde se firma la asistencia del día Lunes 16-10-2023

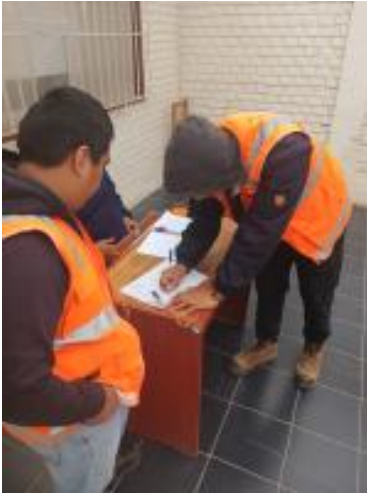
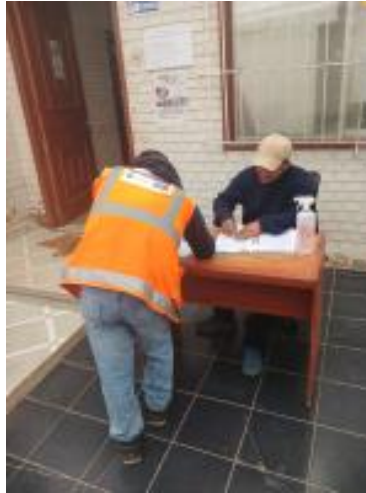
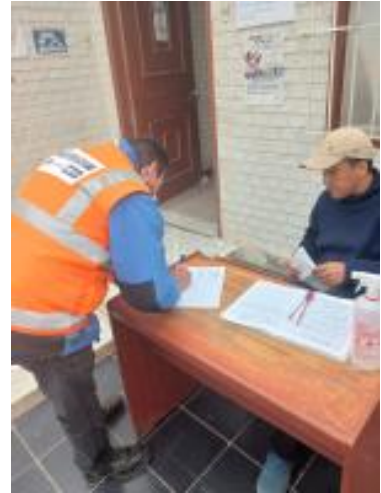
CIUDAD DE HUANUCO
VISITA DE SEGUIMIENTO Y MONITOREO A LAS OFICINAS DE LA SUPERVISION : FIRMA DE ASISTENCIA DEL PERSONAL DE CAMPO

En la Ciudad de Huánuco, en la cuadra tercera del Jr, Progreso se ubica las oficinas de la Supervisión, desde las 6 am de la mañana se inicia la asistencia del personal de campo de la supervisión, donde se firma la asistencia del día Lunes 16-10-2023

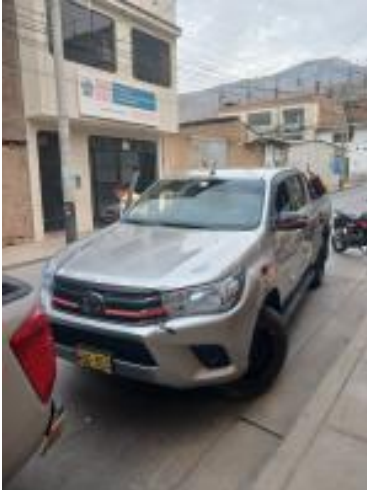
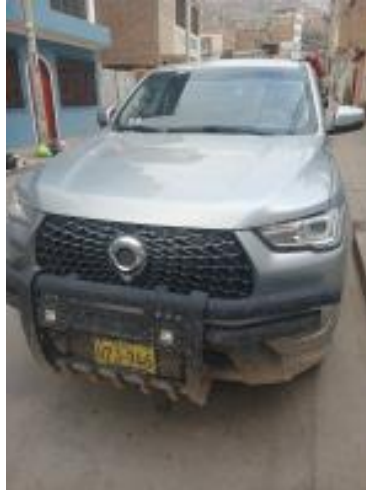
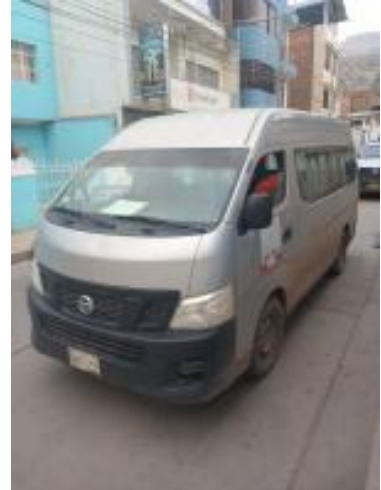
CIUDAD DE HUANUCO
VISITA DE SEGUIMIENTO Y MONITOREO A LAS OFICINAS DE LA SUPERVISION : VERIFICACION DE RECURSOS DE VEHICULOS UTILIZADOS

En la Ciudad de Huánuco, en la cuadra tercera del Jr, Progreso se ubica las oficinas de la Supervisión, desde las 6 am de la mañana se inicia la asistencia del personal de campo de la supervisión, donde se firma la asistencia del día Lunes 16-10-2023, se verifica también los vehículos de la supervisión, Son 5 camionetas y 2 combis para el trasporte del personal de supervisión.

Se recomienda a la Supervisión en mantener en buen funcionamiento y completo las unidades (vehículos) para el transporte del personal de la Supervisión y al Monitor (actualmente hay 2 vehículos que no están utilizando por fallas mecánicas y falta de mantenimiento)

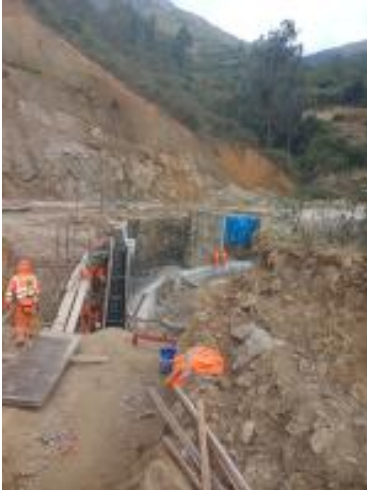
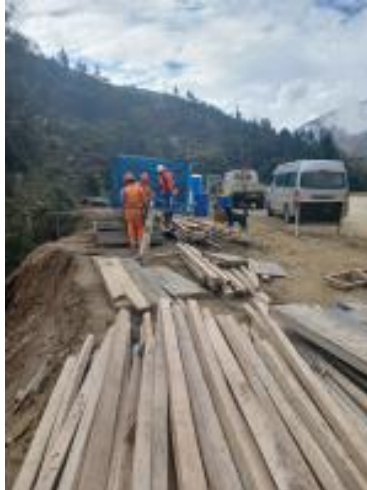
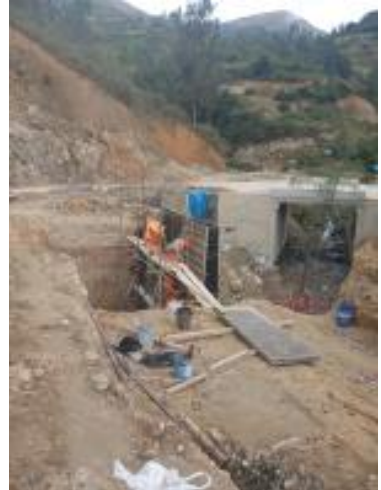
PROGRESIVA KM. 26+400
CODIGO : 500 DRENAJES
PARTIDA: 503.1 ENCOFRADO Y DESENCOFRADO
PARTIDA: 504.A ACERO DE REFUERZO

En la progresiva Km. 26+400 se ha realizado la colocación de l acero de refuerzo de elevación de muro y se realiza la colocación del encofrado para la construcción de muros de concreto armado, se utiliza herramientas menores, trabajan 1 capataz, 6 obreros

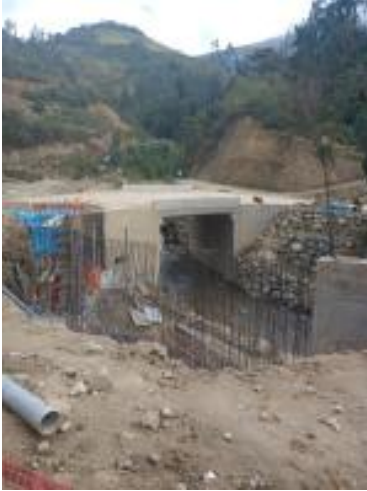
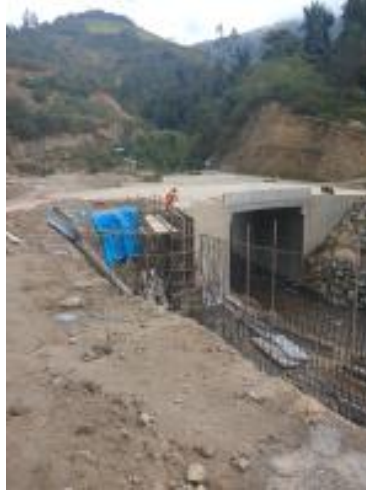
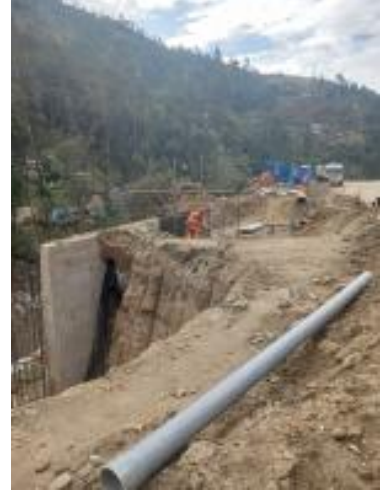
PROGRESIVA KM. 26+380
CODIGO : 500 DRENAJES
PARTIDA: 503.1 ENCOFRADO Y DESENCOFRADO
PARTIDA: 504.A ACERO DE REFUERZO

En la progresiva Km. 26+400 se realiza la colocación de l acero de refuerzo y encofrado de elevación para la construcción de muros de concreto armado, se utiliza herramientas menores, trabajan 1 capataz, 6 obreros

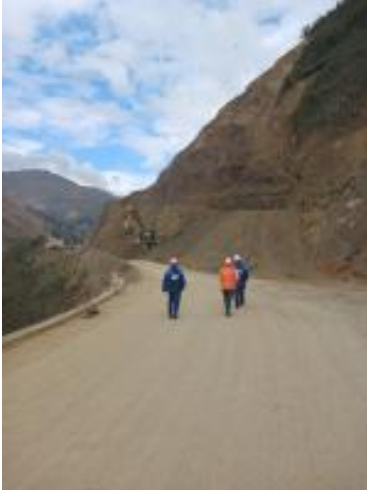
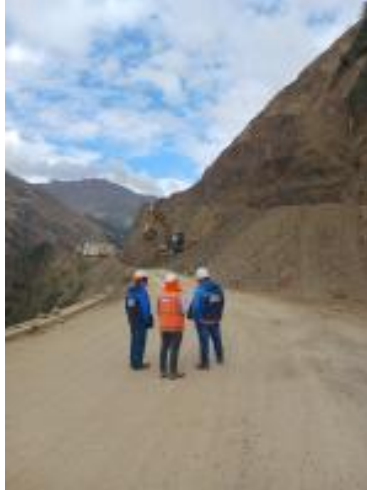
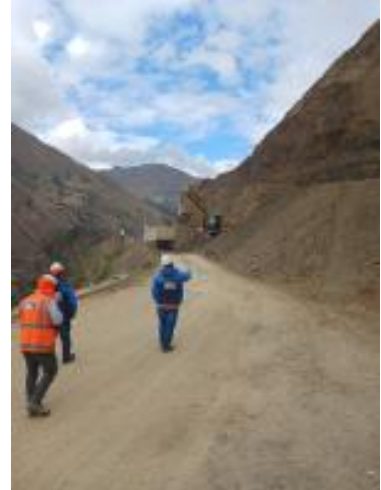
PROGRESIVA KM. 31+160
VISITA DE SEGUIMIENTO Y MONITOREO AL TRAMO 1: ESPECIALISTAS DE GEOLOGIA
SUPERVISANDO ZONA DE DERRUMBES

En la progresiva KM. 31+160 se realiza visita de seguimiento y monitoreo a las zonas de derrumbes, donde el especialista de Geología, asistente y técnico de la supervisión supervisan la zona.

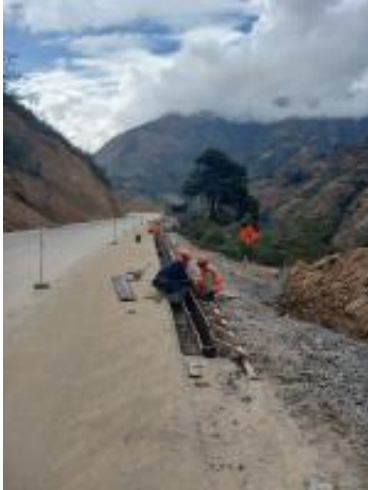
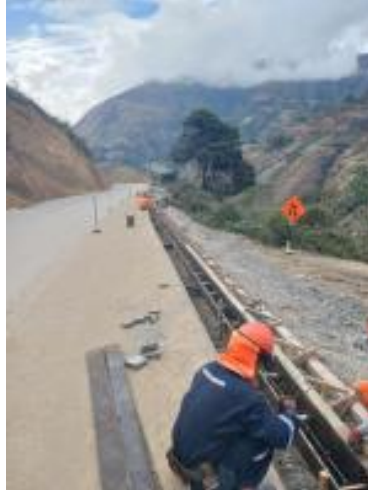
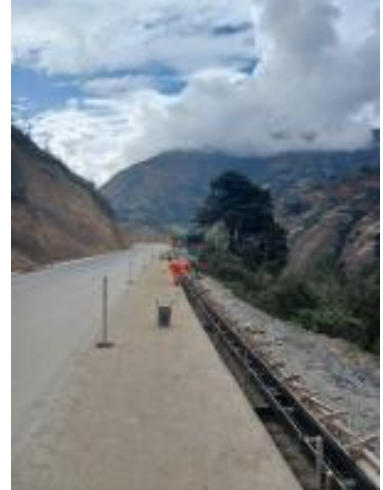
PROGRESIVA KM. 30+820 A KM. 30+900
CODIGO: 500 DRENAJE
PARTIDA: 517.A BORDILLO

En las progresivas Km. 30+820 al Km. 30+900 se realiza la construcción de bordillos en el margen izquierdo de la vía, se utiliza herramientas menores, trabajan 1 capataz , 8 obreros

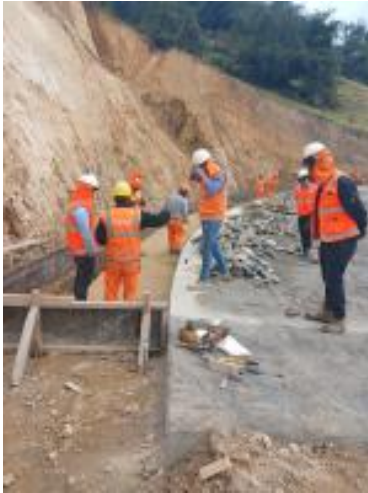
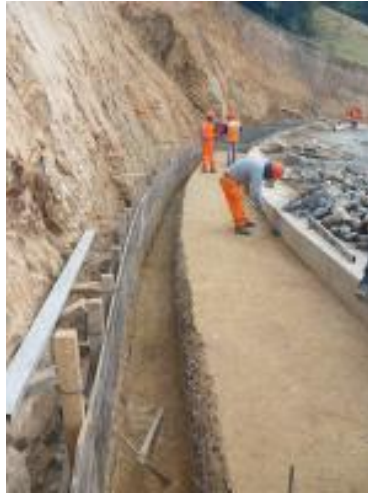
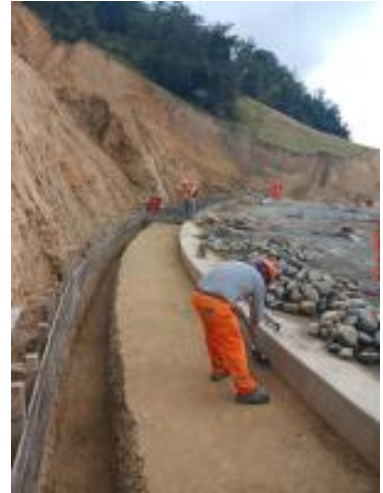
PROGRESIVA KM. 32+010 AL KM. 32+040
CODIGO : 600 OBRAS COMPLEMENTARIAS
PARTIDA : 601,C EMBOQUILLADO DE PIEDRA E=0.20 m.

en la progresiva KM. 32+010 al Km. 32+040 se ha realizado la excavación donde se realizara la construcción de emboquillado de piedra en zona de badén, Se utiliza herramientas menores, trabajan 1 capataz, 8 obreros

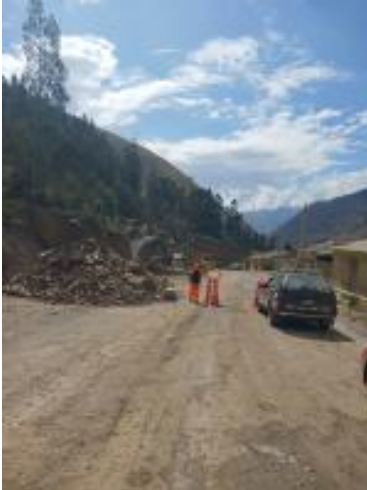
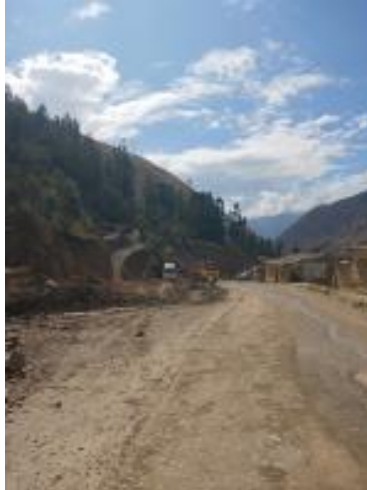
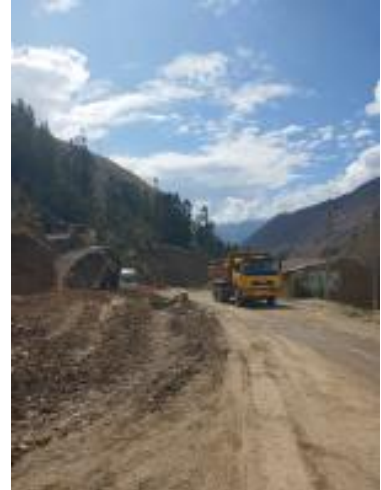
PROGRESIVA KM.17+700

VISITA DE SEGUIMIENTO Y MONITOREO AL TRAMO 1: ZONA DE MEJORAMIENTOS (ZONA DONDE EXISTE HUMEDAD)

En la progresiva Km. 17+700 existe zona donde se realiza mejoramientos de suelos, actualmente este sector tiene humedad, se realiza la limpieza del sector utilizando una excavadora de oruga y un volquete, trabajan 1 capataz, 1 operador y 1 chofer . Existen problemas sociales en este sector que tienen que ser atendidos por la Contratista y Supervision

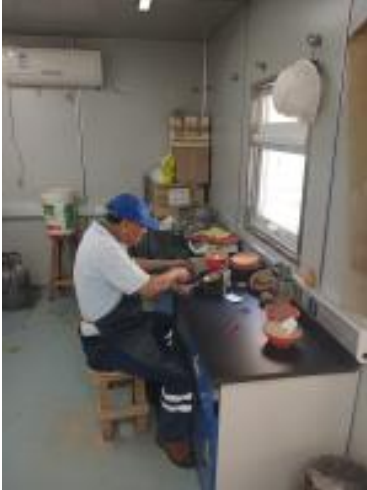
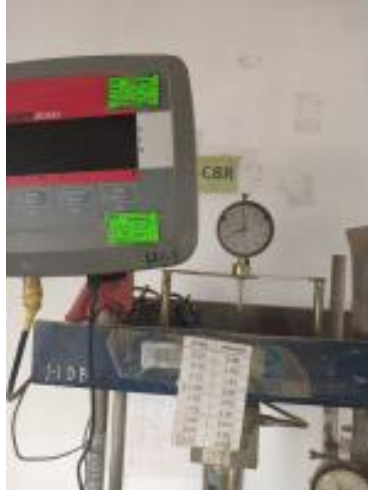
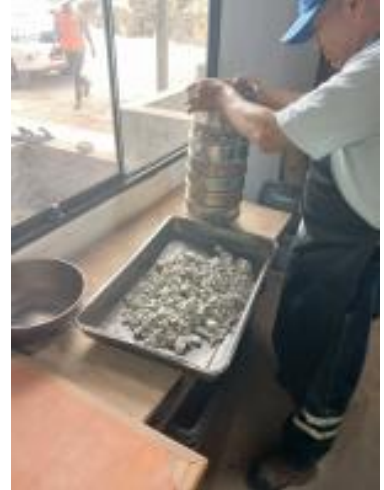
PROGRESIVA KM. 12+700

VISITA DE SEGUIMIENTO Y MONITOREO A LA ZONA INDUSTRIAL: LABORATORIO DE SUPERVISION

En la progresiva Km. 12+700 se realiza visita de seguimiento y monitoreo al Laboratorio de la Supervisión donde estan presentes el Jefe de Laboratorio y un técnico realizando ensayos de suelos (base) . Se le ha participado a la Supervisión el vencimiento de la calibración de los equipos VENCE EL DIA 20 -10-2023

Se recomienda a la SUPERVISION, la calibración de todos los equipos de laboratorio que vencen el día 20-10-2023 (TOMAR PRECAUCIONES DEL CASO)
