BITACORA ELECTRÓNICA DE OBRA

| Confirma Bitacora: Si | Nro Informe: 195-2023-ABAN-CAY-NACM-ESC-DO-PVN-MTC | Fecha Informe: 16-10-2023 | Nombre De La Obra: VIA EVITAMIENTO ABANCAY | Personal Encargado: CUTIPA MONZON NESTOR ARNULFO |

INFORME N° 195-2023-ABANCAY-NACM-ESC-DO PVN-MTC
 REPORTE DEL LUNES 16 DE OCTUBRE DEL 2023
 CONTRATISTA : CHINA RAILWAY TUNNEL GROUP CO., LTD SUCURSAL DEL PERÚ / CONTRATO N° 019-2021-MTC/20.2
 SUPERVISION: CONSORCIO SUPERVISOR CIUDAD ABANCAY / CONTRATO N° 017-2020-MTC/20.2
 ESTADO DE LA OBRA : EN EJECUCION.
 CLIMA: NUBLADO POR LA MAÑANA Y SOLEADO POR POR LA TARDE.

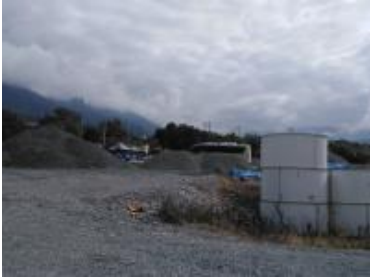
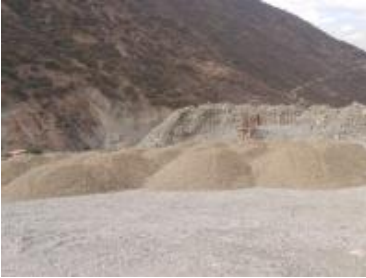
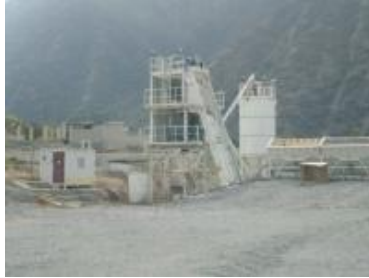
UBICACION: ILLANYA - CHANCADORA

VERIFICACION DEL LUGAR QUE ES ACOPIO DE MATERIAL DEPOSITADO CON ANTERIORIDAD.

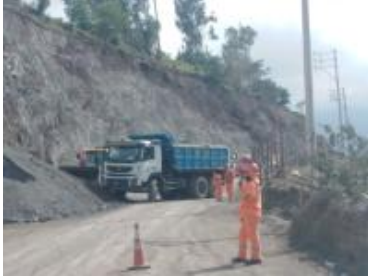
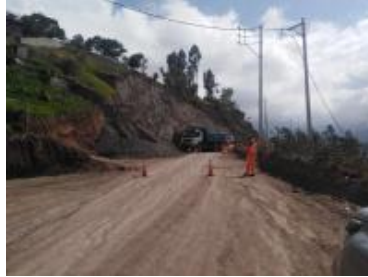
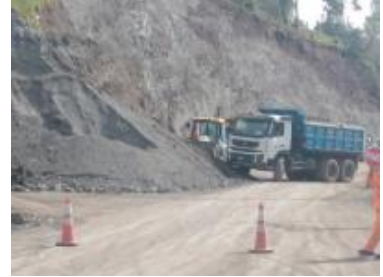
UBICACION: PROGRESIVA KM 5+860

MANTENIMIENTO DE VIA - ELIMINACION DE MATERIAL EN PLATAFORMA.

01 RETROEXCAVADORA
05 VOLQUETES DE 15 M3

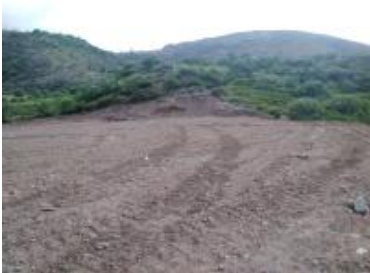
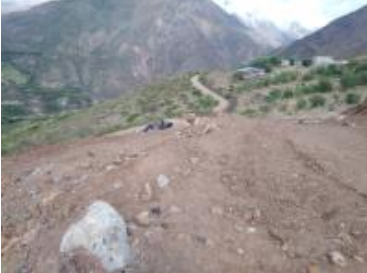
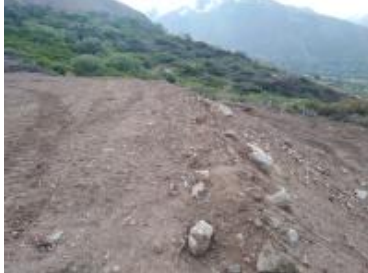
UBICACION: DME 13

TRABAJOS DE EXPLANACIONES

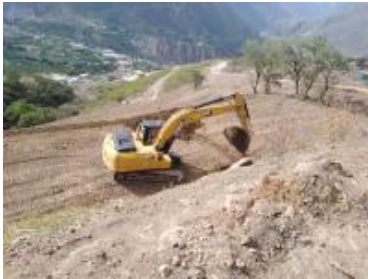
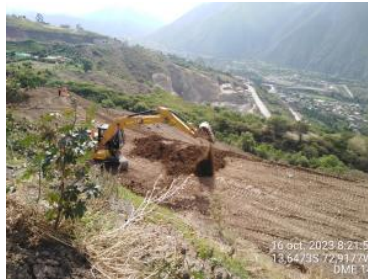
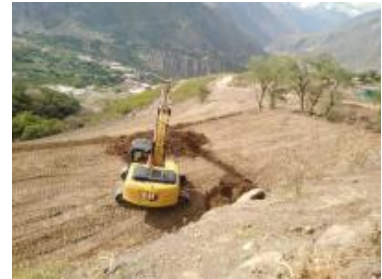
UBICACION: DME 14

ACTIVIDADES DE CIERRE

01 EXCAVADORA S/O

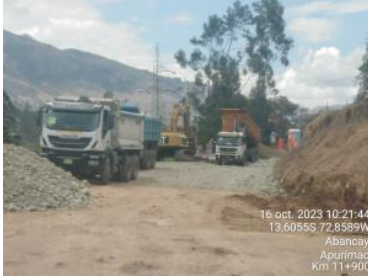
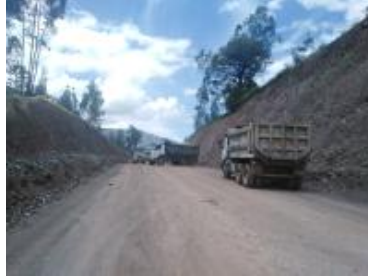
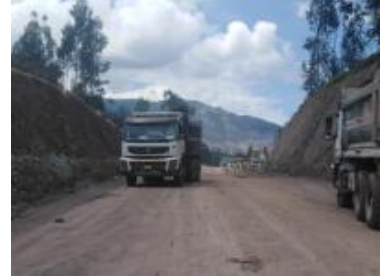
UBICACION: PROGRESIVA KM 11+900

MEJORAMIENTO DE SUB RASANTE

01 EXCAVADORA S/O
15 VOLQUETES DE 15 M3

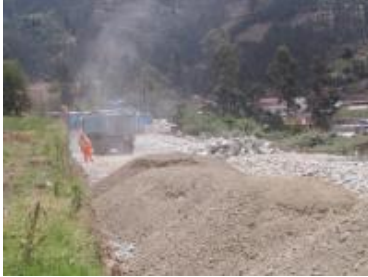
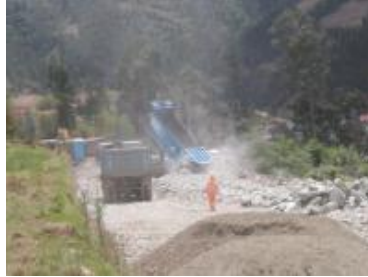
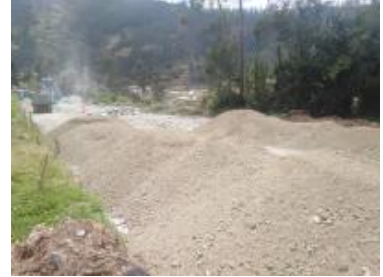
UBICACION: PROGRESIVA KM 11+760

MEJORAMIENTO DE SUB RASANTE

01 EXCAVADORA S/O
01 CAMION CISTERNA DE AGUA

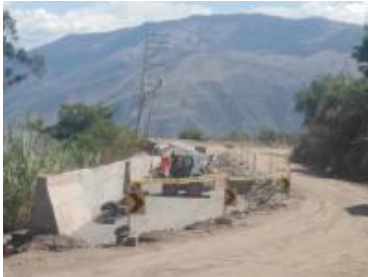
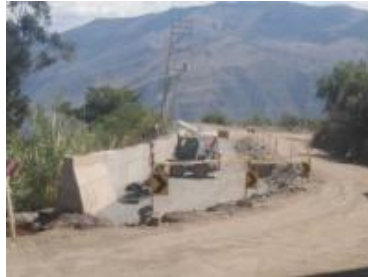
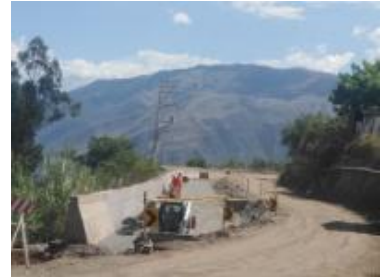
LIMPIEZA DE MURO DE CONTENCIÓN, COMO ACTIVIDADES PREVIAS PARA CONTINUAR CON EL RELLENO ESTRUCTURAL (FILTROS)

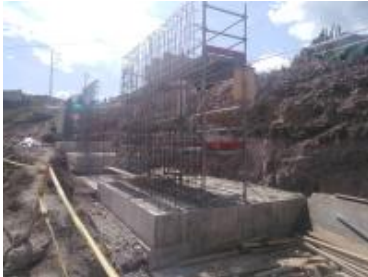
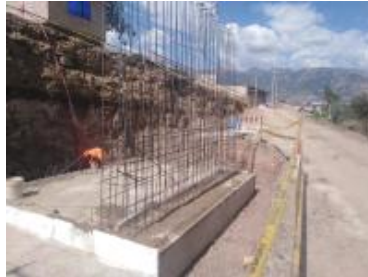
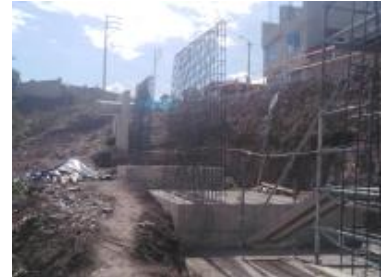
UBICACION: PROGRESIVA KM 1+060

OBRAS DE ARTE - MURO DE CONTENCION MCA

8 ENCOFRADO Y HABILITADO DE ACERO EN PANELES

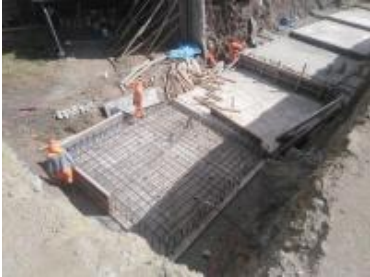
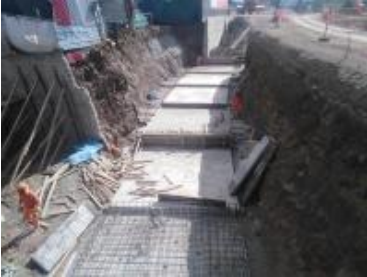
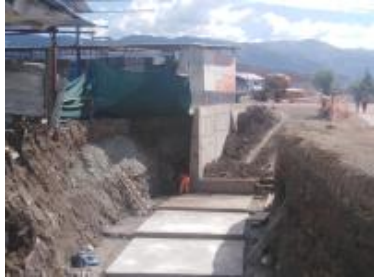
UBICACION: PROGRESIVA KM 0+900
MURO DE CONTENCIÓN KM 0+890 AL KM 0+933

SOLADO DE ZAPATAS Y HABILITADO DE ACERO EN ZAPATAS DE MURO DE CONTENCIÓN

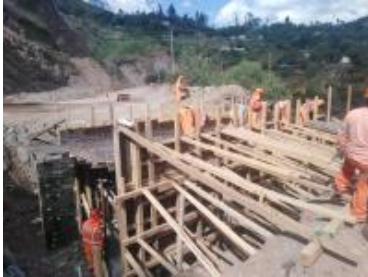
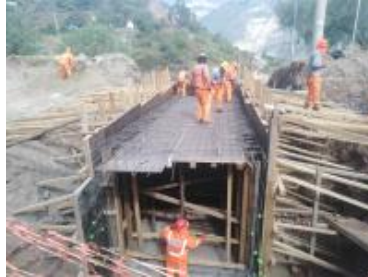
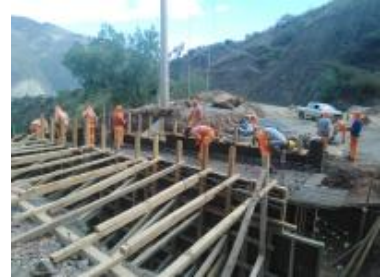
UBICACION: PROGRESIVA KM 2+988

OBRAS DE ARTE - ALCANTARILLA TIPO MCA DE 2.5 X 2.0 M

ENCOFRADO Y HABILITADO DE ACERO EN MUROS Y LOSA SUPERIOR.

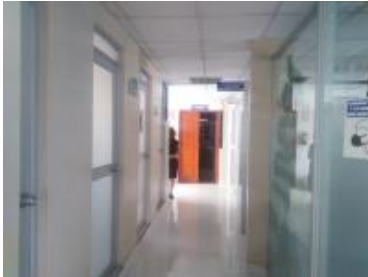
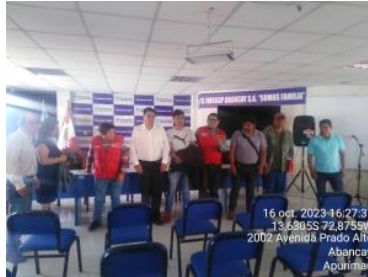
UBICACION: EMUSAP (EMPRESA PRESTADORA DE SERVICIO DE AGUA Y ALCANTARILLADO DE ABANCAY)

REUNION DONDE COORDINAN LOS GERENTES DE EMUSAP Y SOCIEDAD CIVIL PARA VIAJAR A LA SEDE CENTRAL DE PVN LIMA, PARA SOLICITAR A LA ALTA GERENCIA PODER EJECUTAR SU PROYECTO DE AGUA Y SANEAMIENTO QUE SE TRASLAPA CON LA OBRA DE EVITAMIENTO A LA CIUDAD DE ABANCAY.
