# BITACORA ELECTRÓNICA DE OBRA

<b>Confirma Bitacora:</b> Si	<b>Nro Informe:</b> 200	<b>Fecha Informe:</b> 17 - 10 - 2023	<b>Nombre De La Obra:</b> HUANUCO - LA UNION - HUALLANCA, TR 1	<b>Personal Encargado:</b> BORIS WALTER AYLLÓN CARCELÉN
---------------------------------	----------------------------	---	---	--

NUMERO DE INFORME No. 0200-2023  
 CONTRATO DE OBRA: No. 127-2018-MTC/ 20  
 EMPRESA CONTRATISTA: CHINA RAILWAY 20 BUREAU GROUP CORPORATION  
 OBRA: "CONSERVACION POR NIVELES DE SERVICIO Y OPERACION DEL CORREDOR VIAL; HUANUCO- LA UNION- HUALLANCA -DV. ANTAMINA – EMP. PE 3N" ( TINGO CHICO) - NUEVAS FLORES - LLATA- ANTAMINA - TRAMO 1 LONGITUD: 52.92 KMS.  
 MONTO DEL CONTRATO : S/ 1,241,495,685.46 INCLUYE IGV  
 MONTO DEL CONTRATO TRAMO 1 ( OI-1) ; S/ 323,942,616.32 Nuevo Monto del Presupuesto OI-1 S/ 395 427 697,64,Inc. I.G.V con precios a junio 2018  
 SUPERVISOR: CONSORCIO SUPERVISOR LOUIS BERGER - HOB  
 CONTRATO DE CONSULTORIA DE OBRA N° 144 -2018-MTC/20.2  
 MONTO DEL CONTRATO DE CONSULTORIA: S/ 123,625,905.13 INCLUYE IGV  
 MONTO ASIGNADO AL PRIMER TRAMO (PRIMER EQUIPO) : S/ 27,450,314.74 INCLUYE IGV LA OBRA  
 ACTUALMENTE SE ENCUENTRA EN EJECUCION

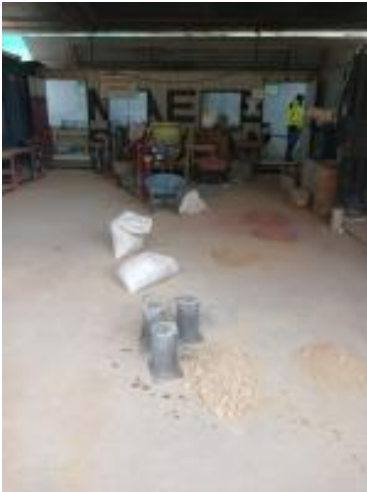
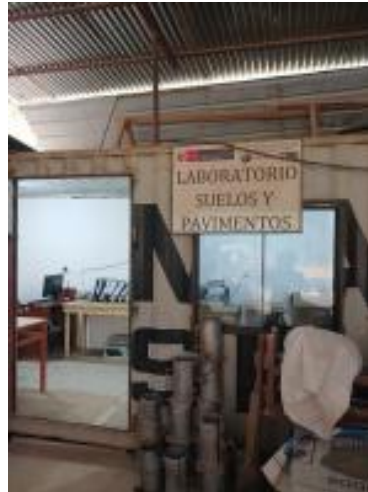
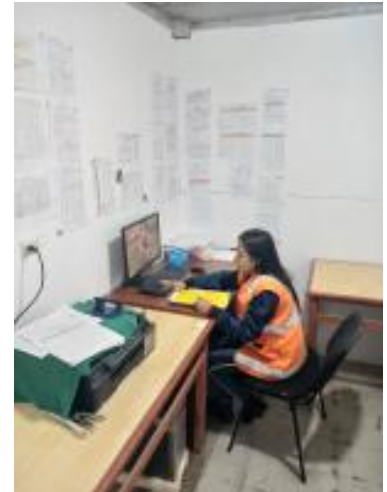
VISITA DE SEGUIMIENTO Y MONITOREO EN LA ZONA INDUSTRIAL: LABORATORIO DE SUPERVISION

En la progresiva Km. 12+800 se realiza visita de seguimiento y monitoreo a la zona Industrial de la Contratista, dentro se ubica los laboratorios de suelos y pavimentos de la Supervisión, se realiza visita de verificación de recursos de la supervisión y controles de calidad por realizar. Se le participo de la necesidad de calibración de los equipos de laboratorio porque se vencen el día 20-10-2023

Se recomienda a la SUPERVISION , la calibración de todos los equipos de laboratorio que vencen el día 20-10-2023 ( TOMAR PRECAUCIONES DEL CASO)

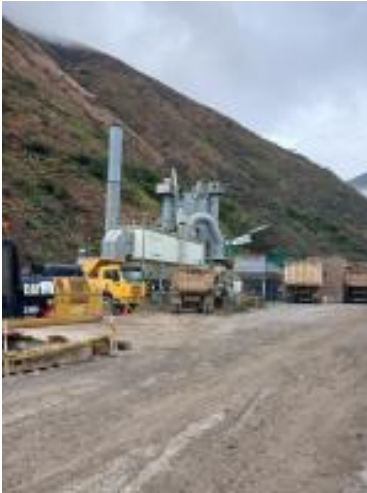
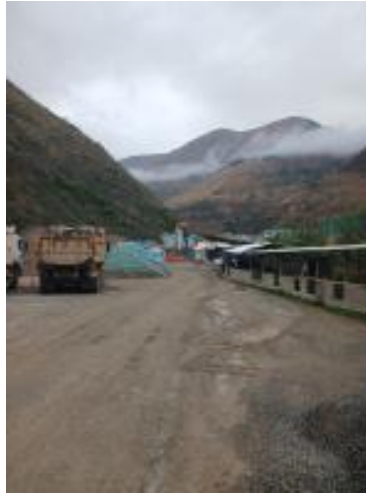
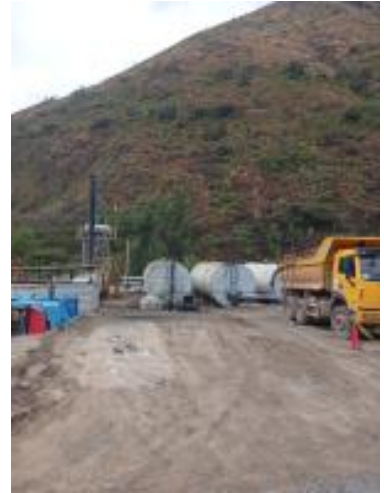
VISITA DE SEGUIMIENTO Y MONITOREO EN LA ZONA INDUSTRIAL: PLANTA DE ASFALTO ( SIN ACTIVIDAD)

En la progresiva Km. 12+800 se realiza visita de seguimiento y monitoreo a la zona Industrial de la Contratista, dentro se ubica la planta de asfalto de la Contratista, donde actualmente esta SIN ACTIVIDAD, porque no se realiza actividades de pavimentación con asfalto en caliente en el tramo 1

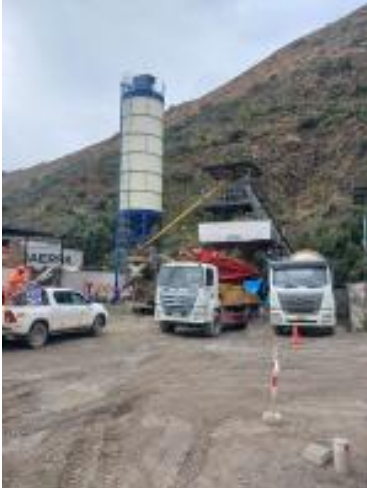
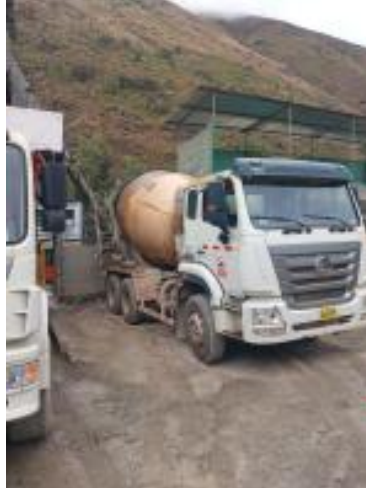
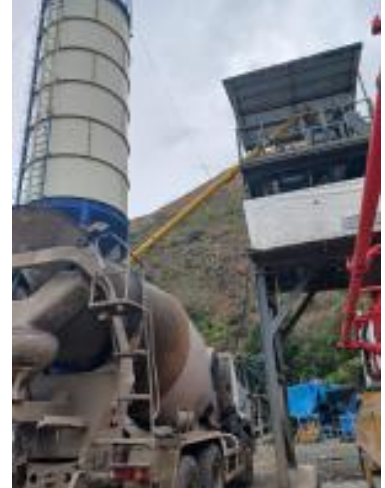
PROGRESIVA KM. 12+800  
VISITA DE SEGUIMIENTO Y MONITOREO EN LA ZONA INDUSTRIAL: PLANTA DE CONCRETO  
HIDRAULICO ( SIN ACTIVIDAD)

En la progresiva Km. 12+800 se realiza visita de seguimiento y monitoreo a la zona Industrial de la Contratista, dentro se ubica una planta de Concreto de la Contratista, donde hoy esta SIN ACTIVIDAD, porque no se realiza actividades de concreto en zonas cercanas. En el sitio hay dos camiones mixer sin actividad

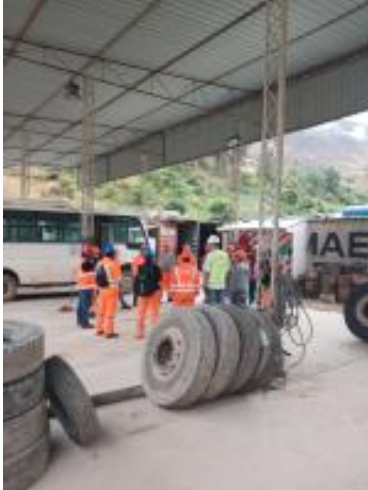
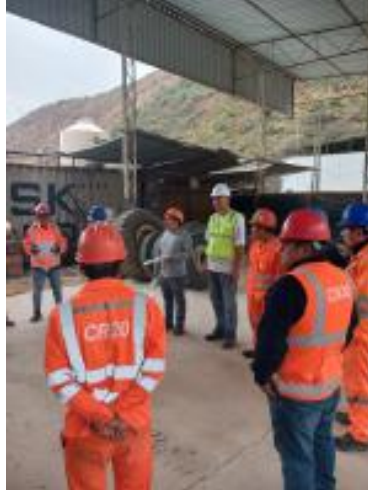
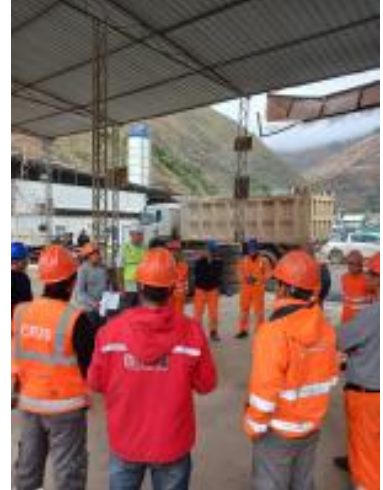
PROGRESIVA KM. 12+800 VISITA DE SEGUIMIENTO Y MONITOREO EN LA ZONA INDUSTRIAL: ZONA DE TALLER ( CHARLA DE SEGURIDAD)

En la progresiva Km. 12+800 se realiza visita de seguimiento y monitoreo a la zona Industrial de la Contratista, dentro se ubica los talleres de reparación y mantenimiento de equipos de la Contratista, donde cada día se realiza las charlas de seguridad antes de iniciar las labores.

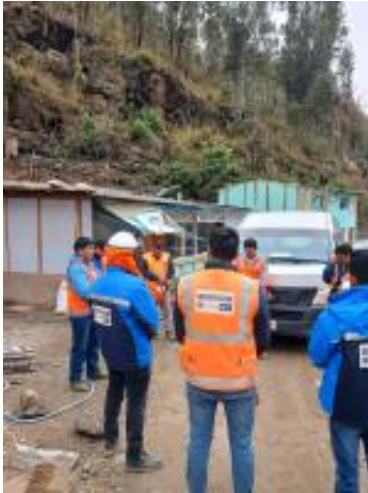
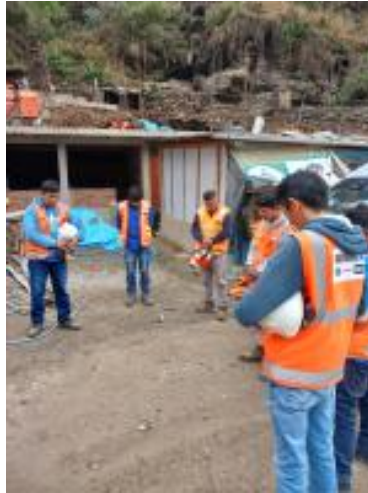
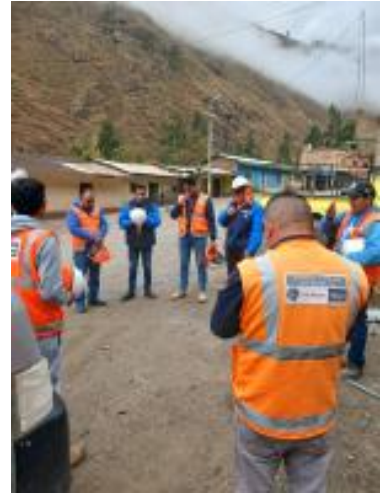
PROGRESIVA KM. 18+700  
VISITA DE SEGUIMIENTO Y MONITOREO EN EL TRAMO 1 : SECTOR HUANCAPALLAC( CHARLA DE SEGURIDAD DE LA SUPERVISION )

En la progresiva Km. 18+700 se realiza visita de seguimiento y monitoreo al tramo 1. donde la Supervisión todas las mañanas antes de iniciar actividades, realiza las charlas de seguridad antes de iniciar las labores de supervisión.

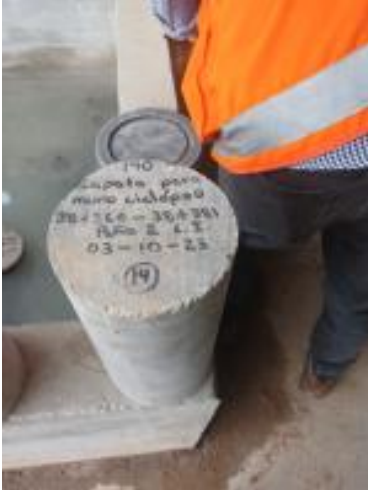
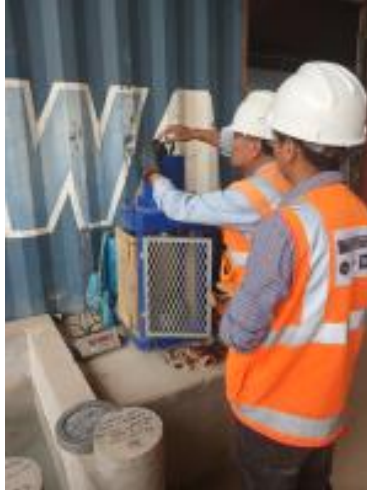
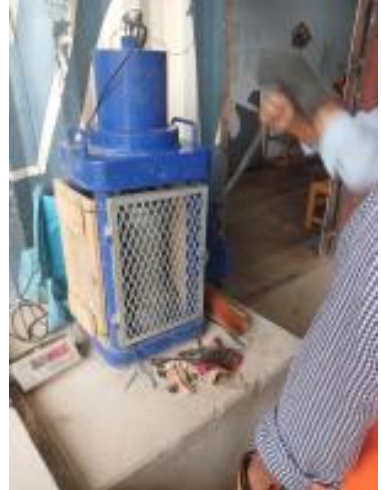
PROGRESIVA KM. 12+800  
VISITA DE SEGUIMIENTO Y MONITOREO EN LA ZONA INDUSTRIAL: ENSAYOS A COMPRESION DE CILINDROS DE CONCRETO

En la progresiva Km. 12+800 se realiza visita de seguimiento y monitoreo a la zona Industrial de la Contratista, dentro se ubica los laboratorios de suelos y pavimentos de la Supervisión, hoy la supervisión realizan ensayos a compresión de muestras de concreto: Se realiza una rotura de cilindro de concreto de 14 días de Zapata de muro ciclópeo de resistencia  $F'c= 140 \text{ kg/cm}^2$  ( km 38+366 a km. 38+381 del día 3-10-23)

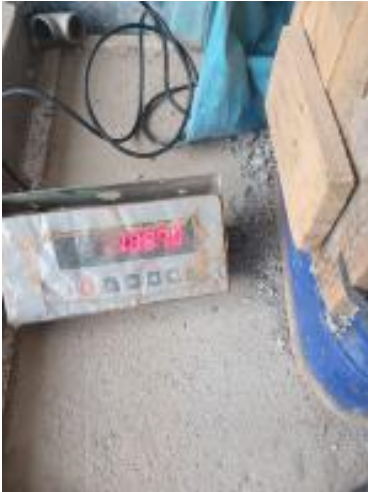
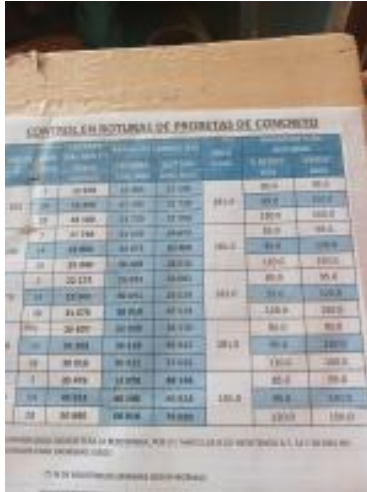
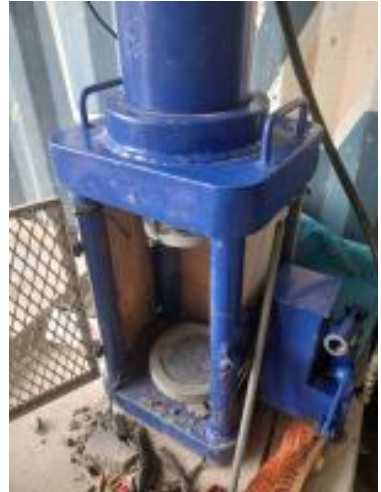
PROGRESIVA KM. 12+800  
VISITA DE SEGUIMIENTO Y MONITOREO EN LA ZONA INDUSTRIAL: ENSAYOS A COMPRESION DE CILINDROS DE CONCRETO

En la progresiva Km. 12+800 se realiza visita de seguimiento y monitoreo a la zona Industrial de la Contratista, dentro se ubica los laboratorios de suelos y pavimentos de la Supervisión, hoy la supervisión realizan ensayos a compresión de muestras de concreto: Se realiza una rotura de cilindro de concreto de 14 días de Zapata de muro ciclópeo de resistencia  $F'c = 140 \text{ kg/cm}^2$  ( km 38+366 a km. 38+381 del día 3-10-23) esta muestra fue elaborada en la planta campesina ubicada en el Km. 37+730 dentro del campamento del contratista, El resultado del dial fue de 18890 < 22808 exigido por las normas. ES NECESARIO QUE LA SUPERVISION TOMA UN MAYOR CONTROL EN LA ELABORACION DE LA MEZCLA EN LA PLANTA CAMPESINA, ES NECESARIO QUE SE TOMA LAS MEDIDAS DE PREVENCION AL TRASPORTAR LAS MUESTRAS, HACIA EL LABORATORIO UBICADO EN EL KM. 12+800

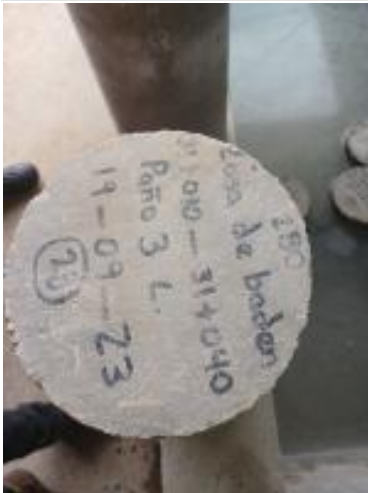
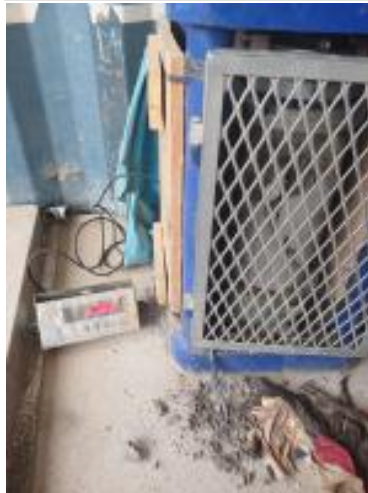
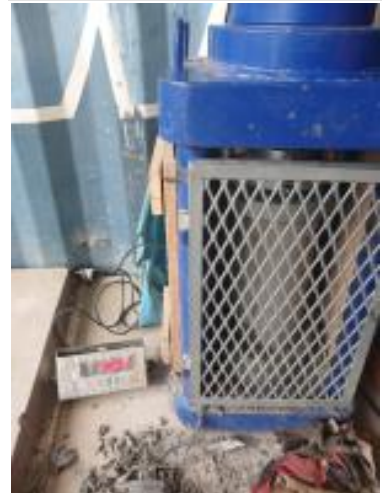
VISITA DE SEGUIMIENTO Y MONITOREO EN LA ZONA INDUSTRIAL: ENSAYOS A COMPRESION DE CILINDROS DE CONCRETO

En la progresiva Km. 12+800 se realiza visita de seguimiento y monitoreo a la zona Industrial de la Contratista, dentro se ubica los laboratorios de suelos y pavimentos de la Supervisión, hoy la supervisión realizan ensayos a compresión de muestras de concreto: Se realiza una rotura de cilindro de concreto de 28 días de losa de badén de resistencia  $F'c = 280 \text{ kg/cm}^2$  ( km 31+010 a km. 31+040 del día 19-09-23) esta muestra fue elaborada en la planta de concreto industrial ubicada en el Km. 12+800 del contratista, El resultado del dial fue de  $40360 < 45612$  exigido por las normas. ES NECESARIO QUE LA SUPERVISION TOMA LAS MEDIDAS DE PREVENCIÓN AL TRASPORTAR LAS MUESTRAS, DESDE EL SITIO DE TRABAJO HACIA EL LABORATORIO UBICADO EN EL KM. 12+800 E IDENTIFICAR CUAL ES EL PROBLEMA, PUESTO QUE NO ESTAN DANDO LOS RESULTADOS DE ACUERDO A LAS NORMAS.

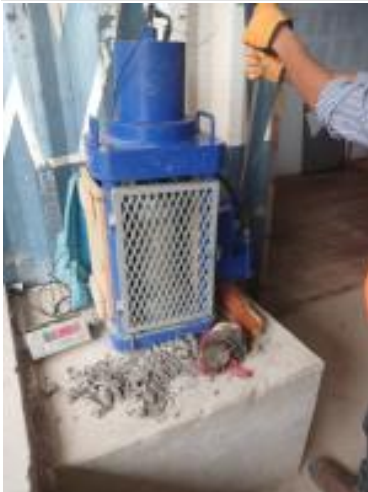
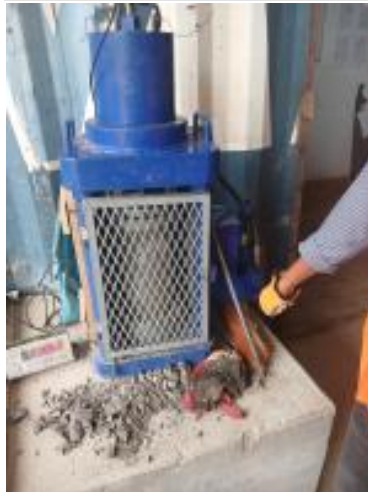
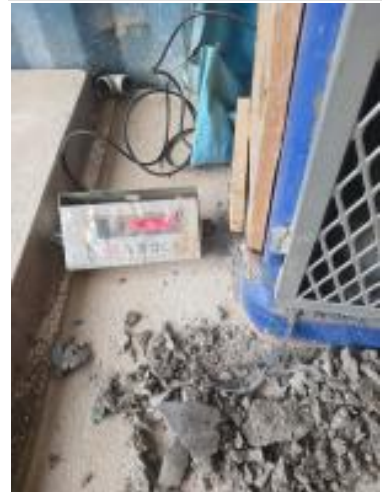
VISITA DE SEGUIMIENTO Y MONITOREO EN LA ZONA INDUSTRIAL: ENSAYOS A COMPRESION DE CILINDROS DE CONCRETO

En la progresiva Km. 12+800 se realiza visita de seguimiento y monitoreo a la zona Industrial de la Contratista, dentro se ubica los laboratorios de suelos y pavimentos de la Supervisión, hoy la supervisión realizan ensayos a compresión de muestras de concreto: Se realiza una rotura de cilindro de concreto de 28 días de losa de badén de resistencia  $F'c = 280 \text{ kg/cm}^2$  ( km 31+010 a km. 31+040 del día 19-09-23) esta muestra fue elaborada en la planta de concreto industrial ubicada en el Km. 12+800 del contratista, El resultado del dial fue de  $44880 < 45612$  exigido por las normas. ES NECESARIO QUE LA SUPERVISION TOME LAS MEDIDAS DE PREVENCION AL TRASPORTAR LAS MUESTRAS, DESDE EL SITIO DE TRABAJO HACIA EL LABORATORIO UBICADO EN EL KM. 12+800 E IDENTIFICAR CUAL ES EL PROBLEMA, PUESTO QUE NO ESTAN DANDO LOS RESULTADOS DE ACUERDO A LAS NORMAS.

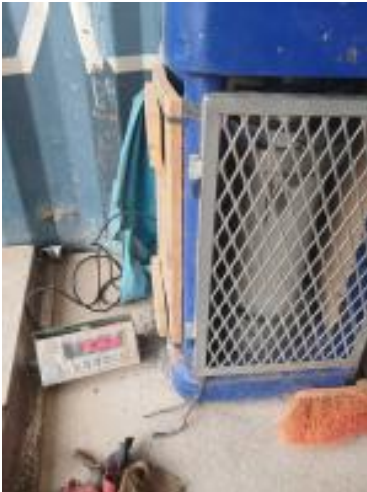
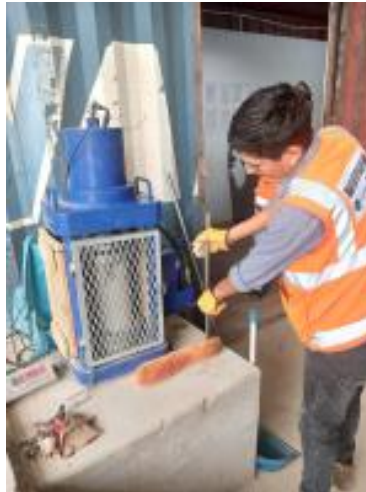
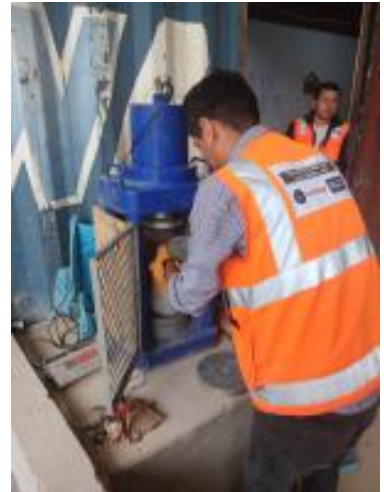
VISITA DE SEGUIMIENTO Y MONITOREO EN LA ZONA INDUSTRIAL: ENSAYOS A COMPRESION DE CILINDROS DE CONCRETO ( ROTURA DE VERIFICACION FINAL )

En la progresiva Km. 12+800 se realiza visita de seguimiento y monitoreo a la zona Industrial de la Contratista, dentro se ubica los laboratorios de suelos y pavimentos de la Supervisión, hoy la supervisión realizan ensayos a compresión de muestras de concreto: Se realiza una rotura de cilindro de concreto de 28 días de losa de badén de resistencia  $F'c = 280 \text{ kg/cm}^2$  ( km 31+010 a km. 31+040 del día 19-09-23) esta muestra fue elaborada en la planta de concreto industrial ubicada en el Km. 12+800 del contratista, El resultado del dial fue de  $44880 < 45612$  exigido por las normas. ES NECESARIO QUE LA SUPERVISION TOME LAS MEDIDAS DE PREVENCION AL TRASPORTAR LAS MUESTRAS, DESDE EL SITIO DE TRABAJO HACIA EL LABORATORIO UBICADO EN EL KM. 12+800 E IDENTIFICAR CUAL ES EL PROBLEMA, PUESTO QUE NO ESTAN DANDO LOS RESULTADOS DE ACUERDO A LAS NORMAS. Se ha solicitado un cilindro del mismo día al CONTRATISTA para realizar la verificación de la resistencia a compresión del concreto de la losa de baden RESULTANDO  $54580 > 45612$  esta OK
